## 中城湾港泡瀬地区埋立事業 海上工事石材投入について

### 1. 現地確認調査

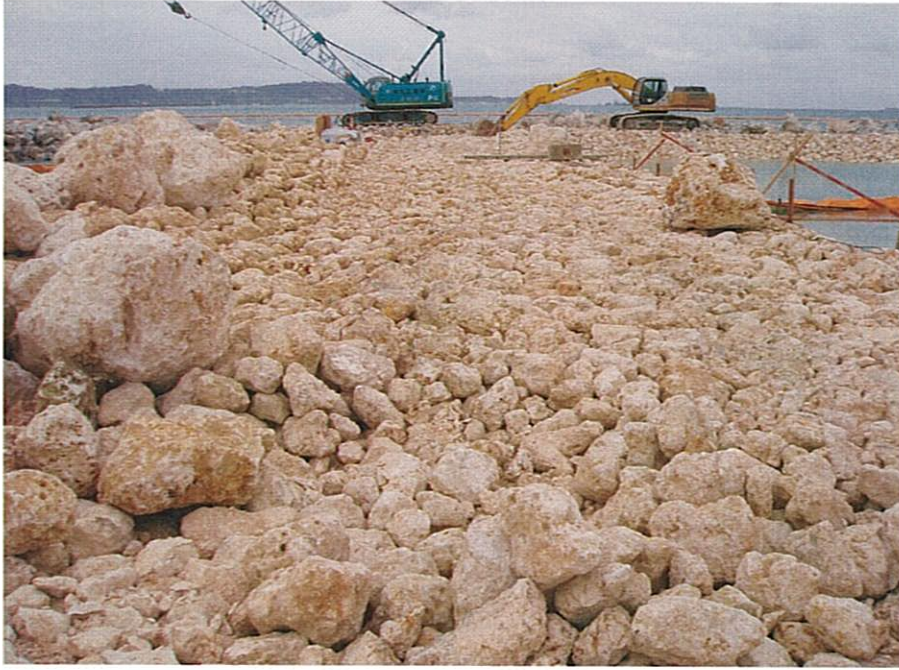
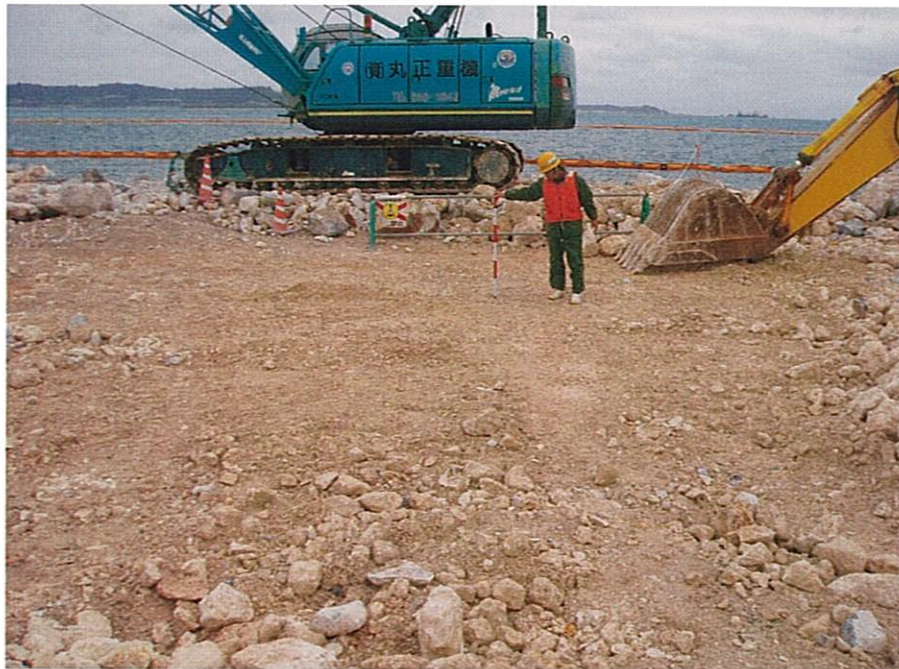
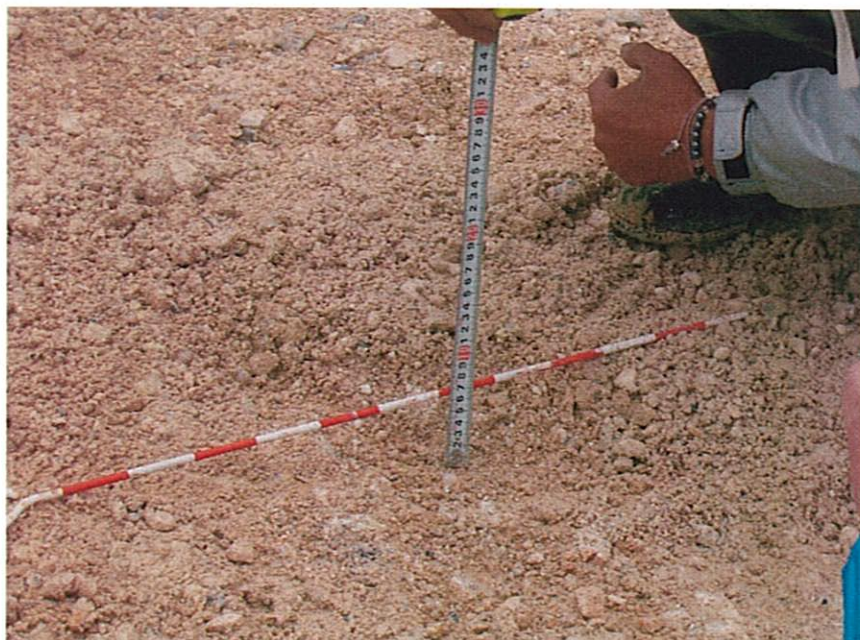
①仮設棧橋(NO.0付近)

①砂礫混じり土砂が表面にでている箇所は、石材運搬船が着くランプウェイに続く部分として重機が繰り返し走行した結果土砂化し平坦化したもの、あるいは重機の走行性の確保のため護岸頂部の不陸部分に砂礫等を投入したものです。（調査位置図①～④）

1) 上記①については、施工上やむを得ない通路帯ではありますが、施工終了時には砂礫等を除去し、石材で置き換えます。なお、一部の箇所については2月12日に撤去しました（調査位置図④の赤色部分、約10m<sup>3</sup>）。

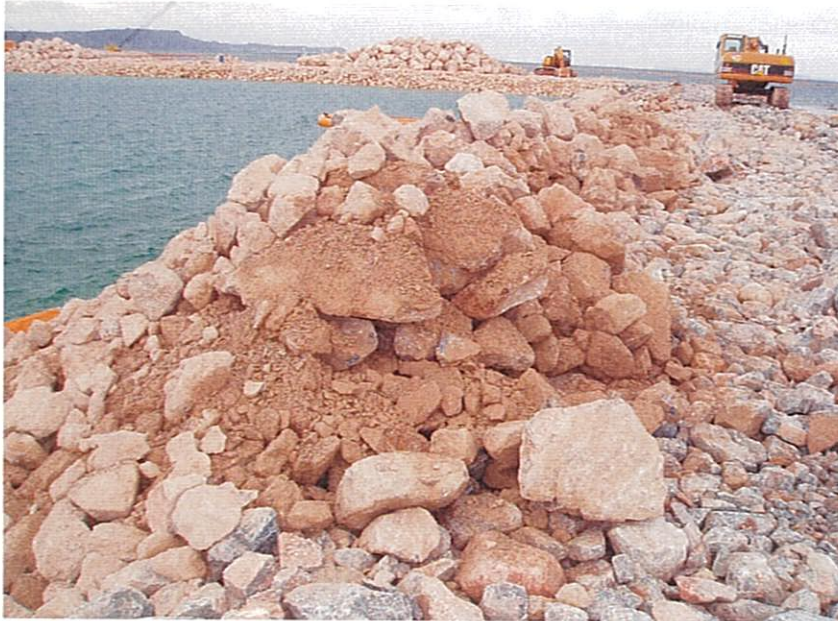
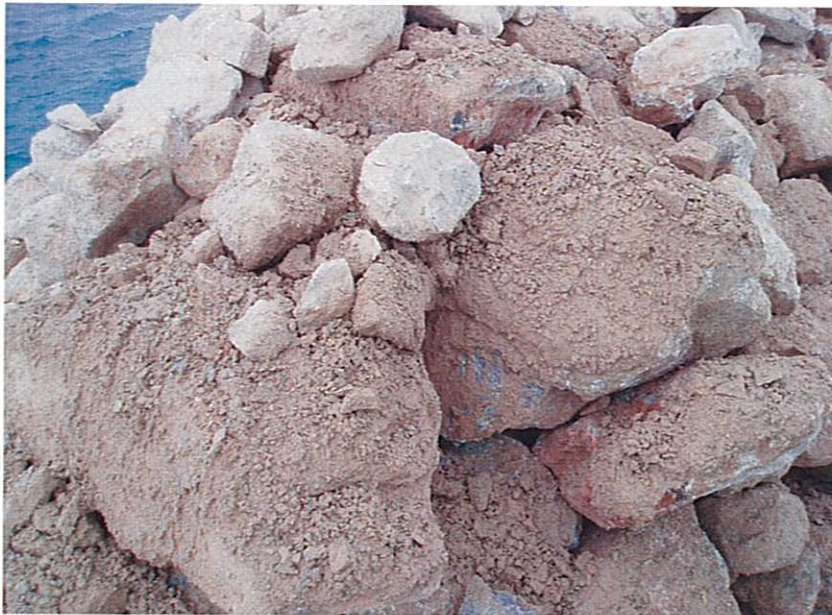
⑤C護岸(No77付近)

②また、護岸頂部の極めて限られた一画に、土砂が付着した石材がありました。（調査位置図⑤の赤色部分、約30m<sup>3</sup>）これは、運搬台船の底に残った土砂が付着した石材を不用意に投入したことによるものであることがわかりました。

2) 上記②の土砂が付着した石材については、2月12日に撤去しました（約30m<sup>3</sup>）。なお、石材の台船からの搬出に際しては、スケルトンタイプのバックホウを用いるなどして、底の部分の土砂が混じらないよう細心の注意を払って作業をすることとし、作業員及び監督員にその徹底を指示しました。

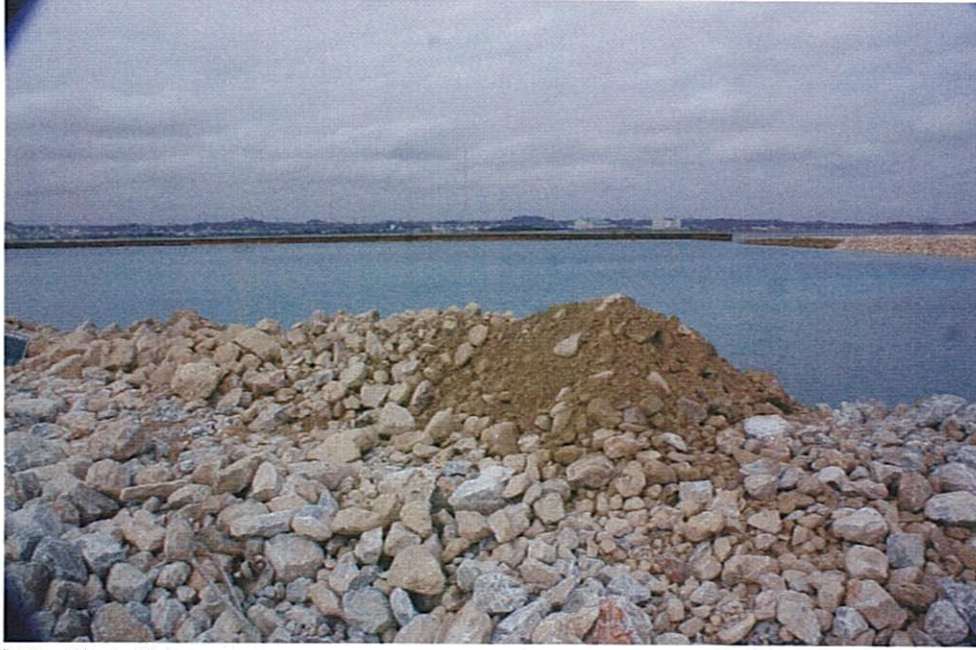
④⑤C護岸 除去前集積状況

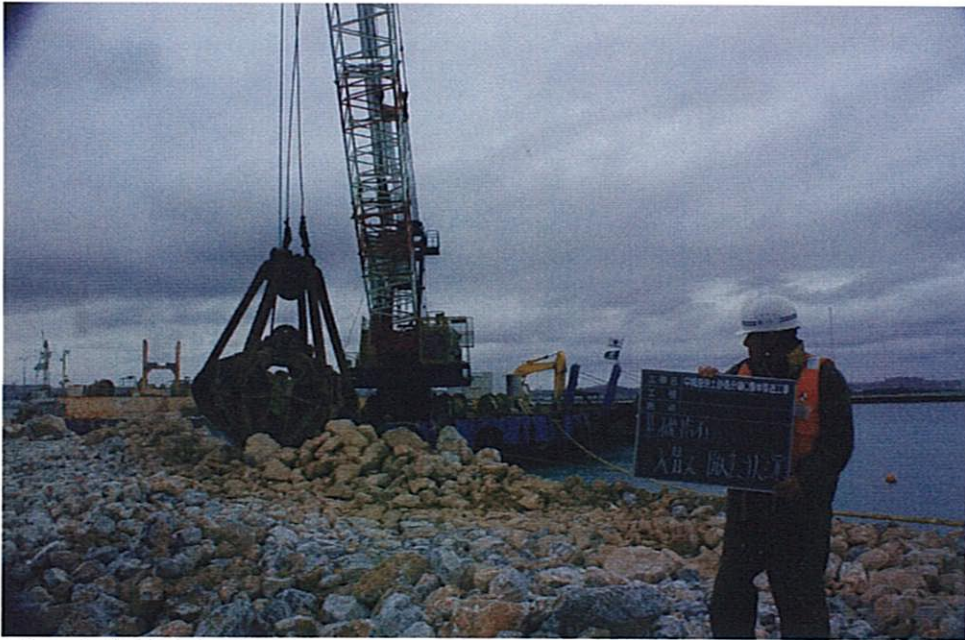
④⑤C護岸 除去状況

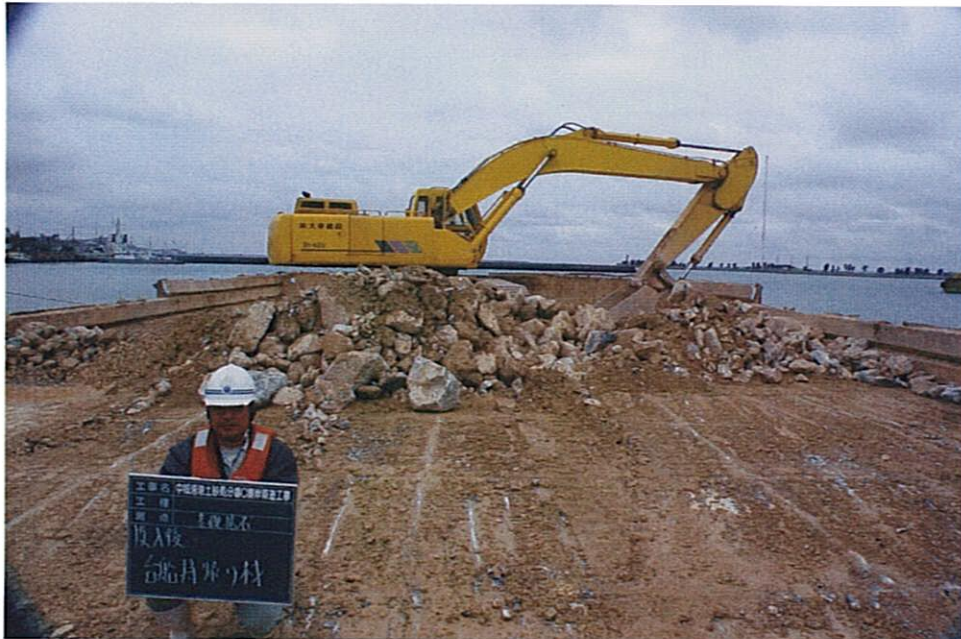
④⑤C護岸 除去材台船積込後状況
