# 北部国道事務所における ヤンバルクイナロードキル対策

# 国道58号におけるヤンバルクイナの輪禍

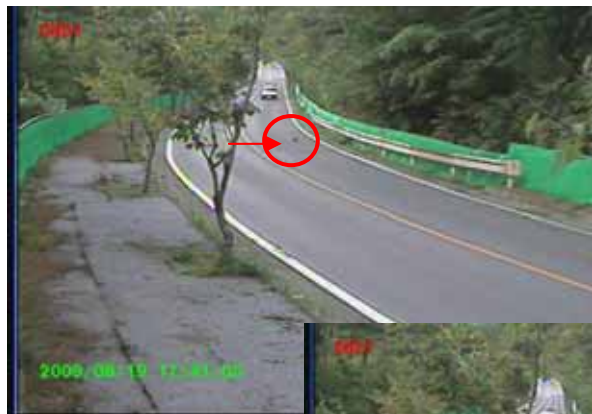
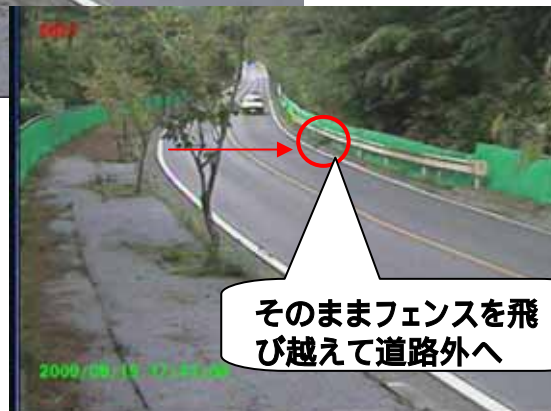
クイナフェンス新規設置区間(3.4kp付近)  
ヤンバルクイナ1個体が道路内に侵入後、自動車に驚いてフェンス外へ飛越し脱出する様子。

そのままフェンスを飛び越えて道路外へ

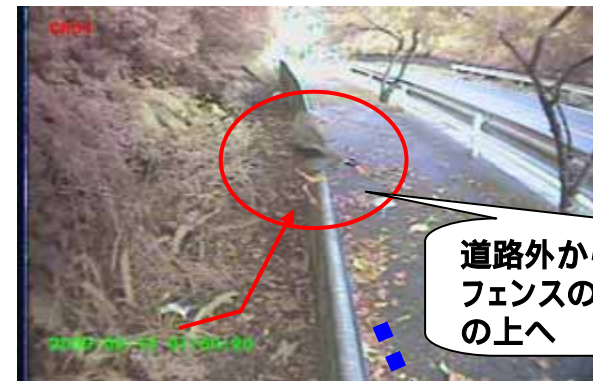
フェンス設置前に頻繁に道路横断が確認された地点において、フェンス設置後も飛越による道路侵入が確認された。  
(写真は3.9kp)

- フェンスの飛越が確認された区間においては、鳥避けテープを設置した。  
テープ設置後は、飛越及び道路への侵入はなくなった。

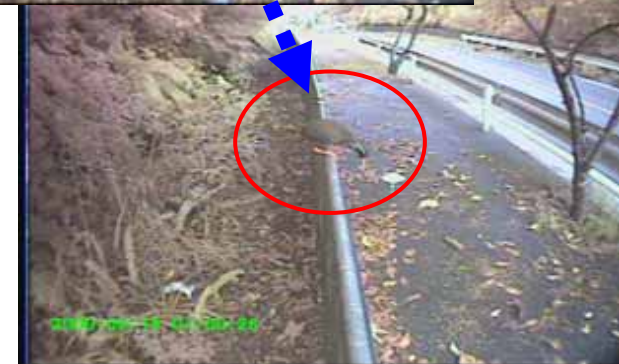
道路外から飛び上がり、フェンスの張られた防止柵の上へ

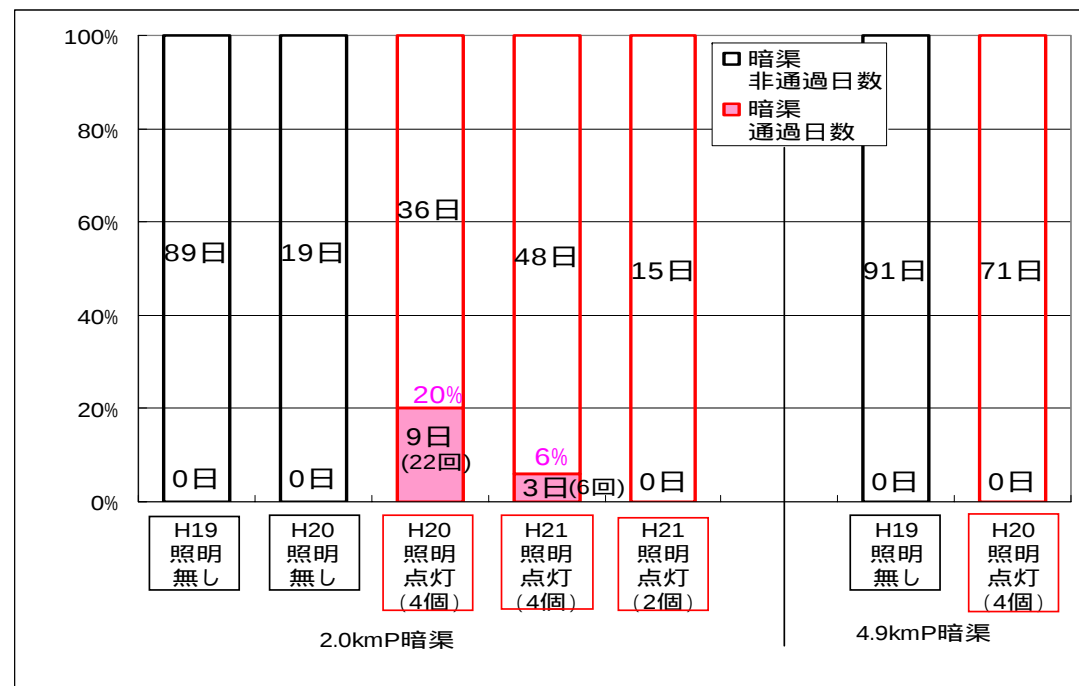
暗渠照明設置状況  
(40W昼光色蛍光灯)

- 既設の道路下暗渠の活用を検討
- H20年度調査において、**照明4基点灯時にのみ、22回の暗渠横断を確認**
- H21年度調査でも引き続き、**照明4基点灯時に6回の暗渠横断を確認**  
→ **照明2基点灯に減らしたところ、暗渠横断は確認されなかった**
- H22年度は照明を2基設置し、横断状況についてモニタリングを継続中
