# R C中空床版橋リニューアル

－ 沖縄自動車道 億首川橋 －

江口光昭<sup>1</sup>・石塚 純<sup>2</sup>

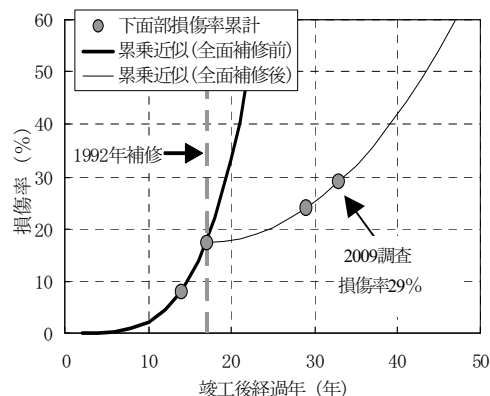
図－4 損傷率の経年変化と将来予測

（図－4）に、（図－3）に示した下り線P2～P3間での床版下面部の損傷率の経年変化を累乗曲線で近似した結果を示す。1992年の全面補修により損傷率の増加は抑制されているものの、依然として損傷は拡大してきており、部分補修しても今後2～3年程度で補修後の損傷率が30%を超えることも予測された。

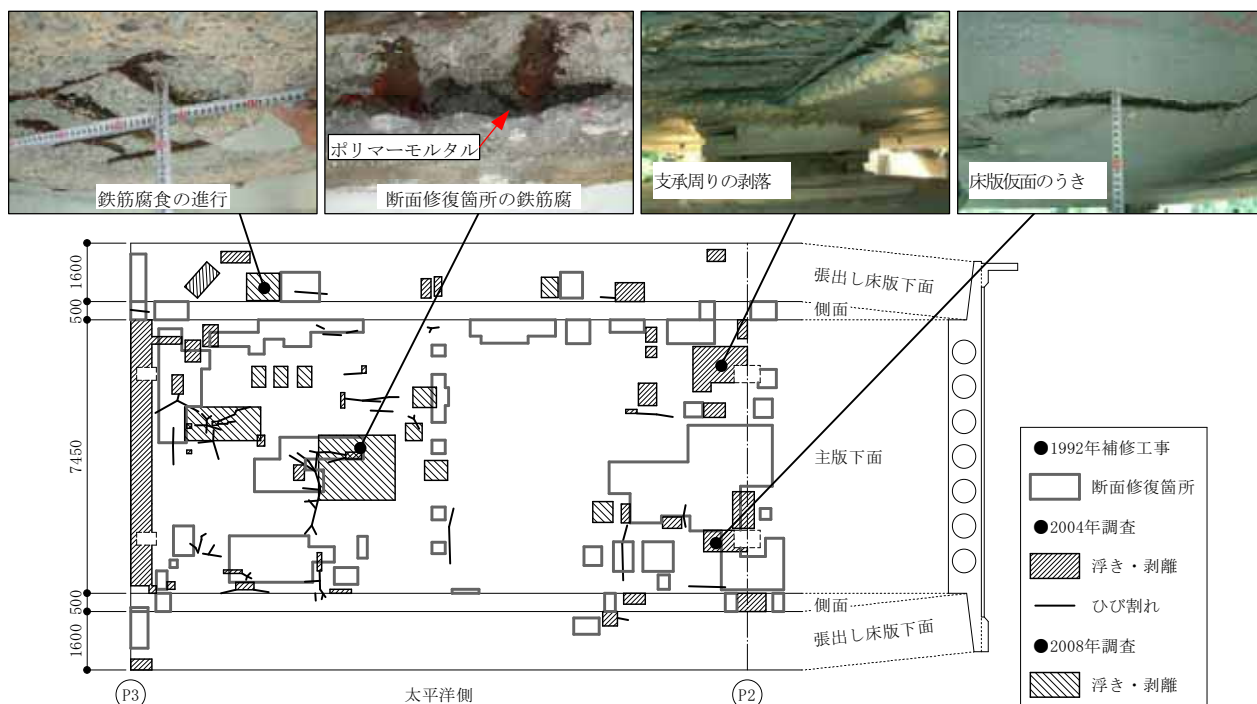
図－3 床版下面部の損傷状況（下り線P2～P3間）

しかしながら、全面補修後も（図－3）に示すように床版下面部のかぶりコンクリートの剥落や鉄筋腐食が進行し、断面修復箇所にも再び剥離や鉄筋腐食が生じている。また路面にも、再びポットホールが発生していることから、全面補修後約10年で全ての径間に損傷が拡大しており、実施した全面補修の効果が比較的短期間でしか持続していない結果となっている。

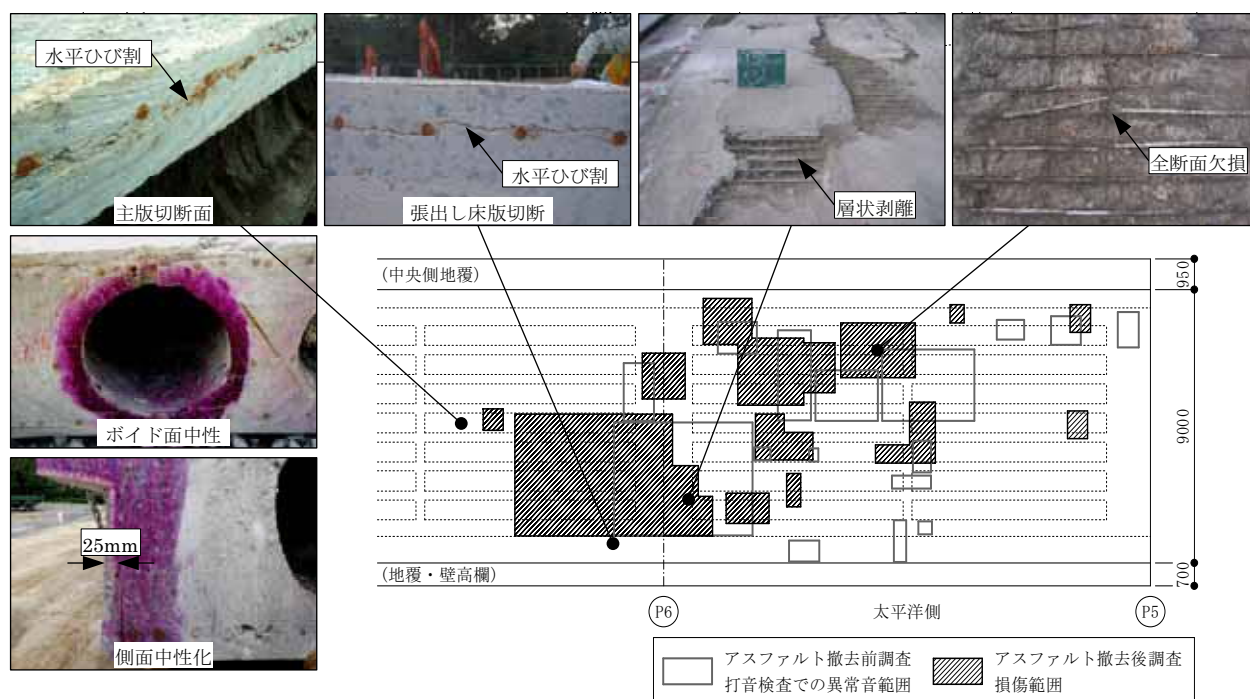
図ー５ 上り線解体時の床版上面の損傷状況及び切断面の中性化試験状況（上り線P5～P7間）

今回のリニューアル工事で、上り線の床版の劣化状況を調査した結果を（図－5）に示す。解体時には、床版下面部の剥離に加えて、床版上面の広い範囲に鉄筋面での層状剥離が確認された。また、解体時の切断面からは、床版上面の配力鉄筋に沿って、鉄筋の腐食に伴う水平ひび割れも確認され、鉄筋は床版上下面側ともに断面欠損を伴う全体的な腐食が生じており、床版上面の配力鉄筋にも全断面が欠損しているものがあつた。なお、円筒型枠は全て腐食した状態であつたが、周辺のコンクリートの中性化は生じていなかった。
