官庁施設整備における施設評価の活用について

伊集守昭¹・上原正則¹

¹沖縄総合事務局開発建設部 営繕監督保全室（〒900-0006 沖縄県那覇市おもろまち2-1-1）

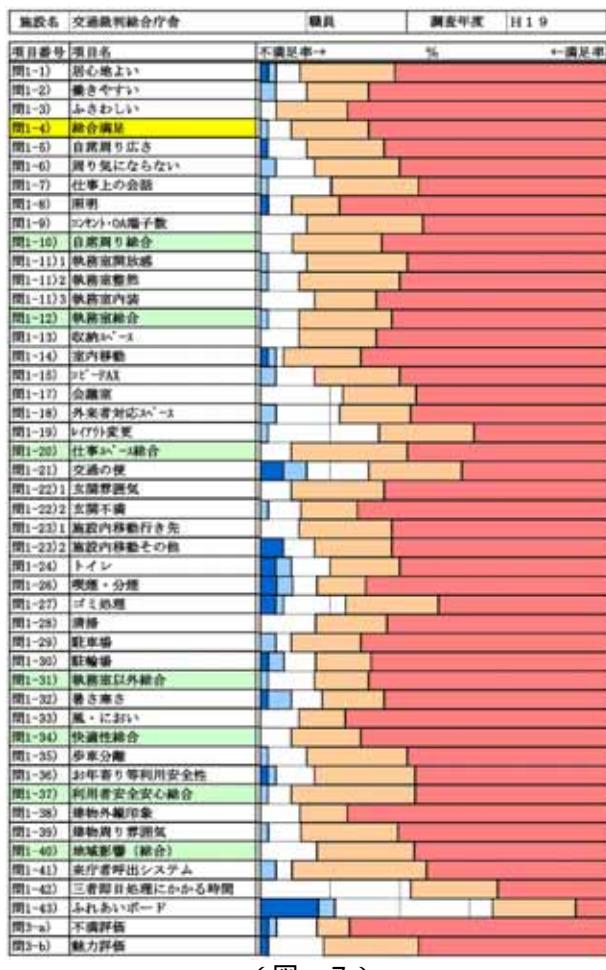
(図 - 7)

職員の評価は、全体としては良い評価となっている。ここでは、重点整備項目に対する評価の一例を示す。

a) 「地域に根ざした庁舎」の評価

- ・建物周り雰囲気（開放感・緑）の満足度は9割近い。
 - ・ふれあいボードは、満足度が3割にとどまっている。
 - ・親しみやすさの満足度が3割にとどまっている。
 - ・ふさわしさや好ましさの満足度は、5割程度。
 - ・建物外観印象の満足度は、7割を超えてる。
 - ・地域への貢献度は、1割にとどまっている。

b) 「利用しやすい庁舎」の評価

- ・働きやすい（動線計画含め全体的）の満足度は、9割近い。
 - ・施設内移動、トイレ、喫煙・分煙の満足度は、8割程度。
 - ・来庁者呼出しシステムの満足度は、9割を超える。
 - ・三者即日処理にかかる時間の満足度は、6割程度。

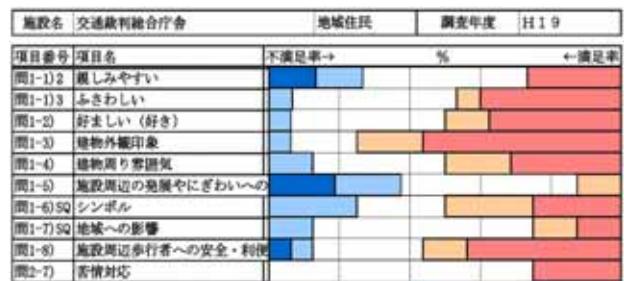
(义 - 8)

「ふれあいボード」の満足度が低いのは、職員への周知不足によるものが要因と考えられる。また、地域住民の評価で満足度の低い「地域への貢献」については、本施設の性格が影響したものと思われる。このあたりを、今後の施設整備の検討事項とする。

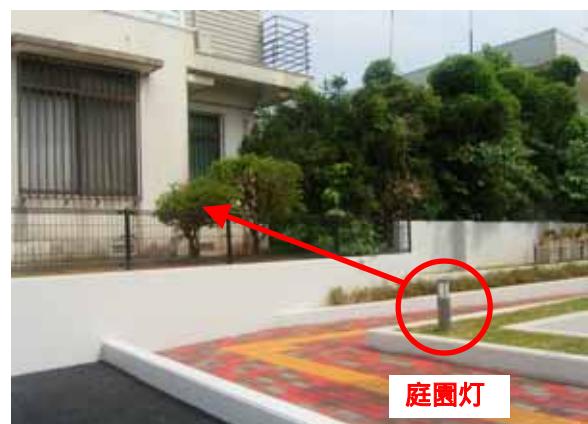
(写真-6) 状況写真

事例1：庭園灯の光が眩しいクレームがあった。

- ・状況：近隣への光環境を考え、光源位置を低くワット数の小さい庭園等を設置したが、隣接する住民より光公害（写真-6）の苦情があった。

- ・対 応：樹木の移植を行うことにより、隣地への光照射を遮った。

屋外灯を設置する場合、位置や光源高さ及びワット数の選定する際、地域住民への配慮が必要。

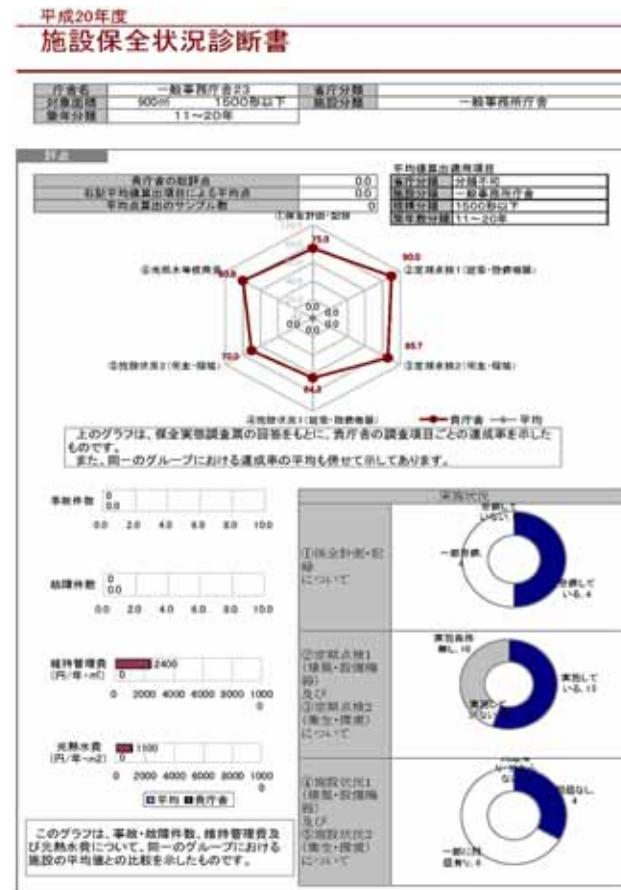
(図-11)施設保全状況診断書

交通裁判総合庁舎の施設保全状況診断書の分析結果を以下のとおり示す。

- ・総評価は、概ね良好。
 - ・保全計画・記録の評価がやや低い。

保全実態調査報告書で施設保全状況を診断し、診断内容全体と比較し、評価の低い「保全計画・記録」について改善を図るよう進言した。

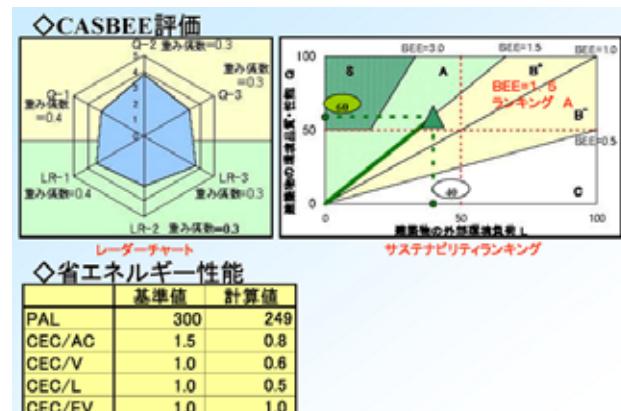
(义 - 12)

環境負荷の少ない庁舎としての重点整備項目であり、目標値を上回っている。

- ・環境性能効率1.5でランクは、Aである。
- ・省エネルギー法判断基準の目標値をクリアしている。

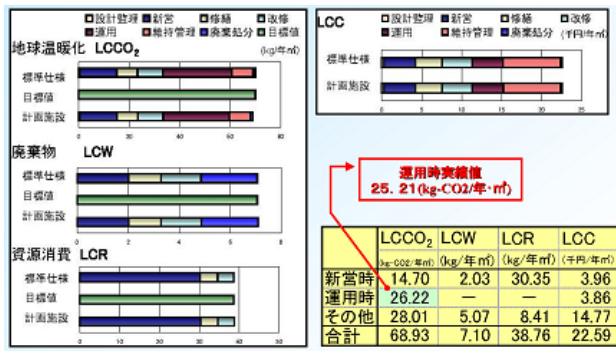
(図-13)

LCCCO₂について、設計時に想定していた運用時の値と実際の運用時の値(実測値)を比較するわずかではあるが、設計時より良い評価となっている。(図-13)
