平良港（トウリバー地区）防波堤改良工事について

光行忠司¹・城間由樹²

今回、護岸の遊歩道に生じた劣化部の改良を行ったので報告する。

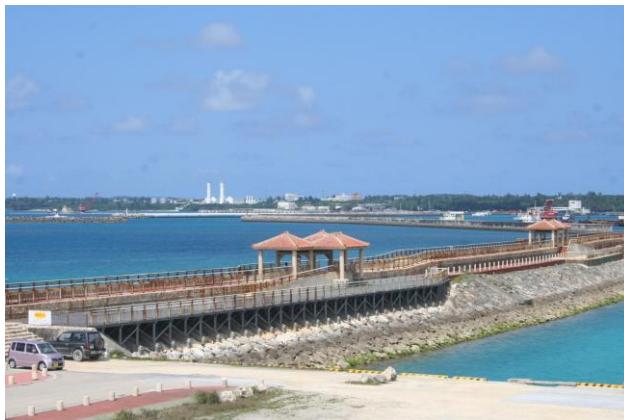
（改良前全景写真-①）

トウリバー地区において、平成3年から平成9年において整備を行った親水性護岸の付帯施設において、塩害等の劣化が確認された事から、機能回復を含めた復旧を目的に改良工事を平成21年度に実施した。（①②）

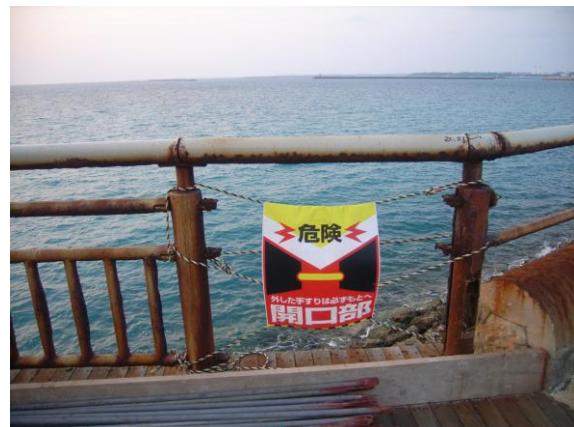
（危険個所写真-③）

特に手摺りの劣化が激しく、観光客や地域住民の憩い場として親しまれているトウリバー地区の危険個所

（③）の除去と今後の維持管理についても考慮し改良を行った。

まず、手摺り等の劣化原因は当初設計時の材料の選定であった事から、鉄からアルミ等に変更を行った。

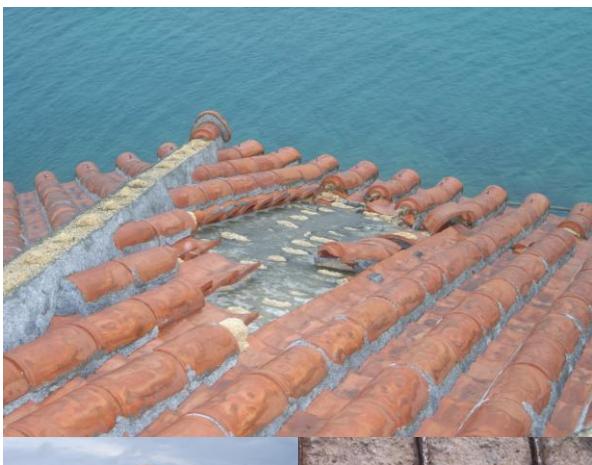
(東屋劣化：写真-③)

東屋の劣化は、瓦の破損等も激しかった事から、はとり及び内部調査を行った結果、鉄筋の腐食によるコンクリートのひび割れは想定以上であった。

瓦についても通常の想定を遙かにこえる雨・風・太陽光等による劣化が進んでいた事から、全面的に劣化対策を行った。

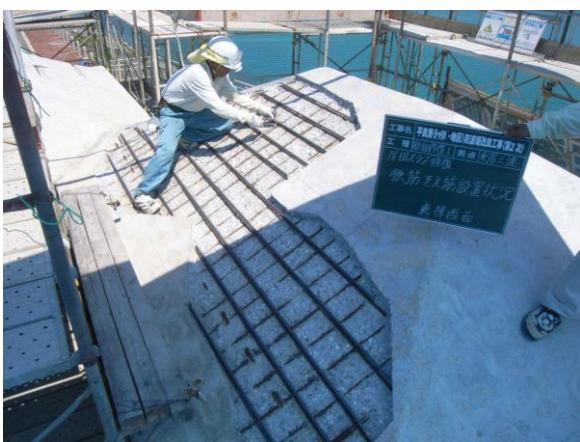
(補助鉄筋補強写真-④)

主な劣化対策としては、腐食鉄筋の断面が半分程度になっている事から、補強のために「補助鉄筋を配置

(④)」し、「プライマーの塗布(⑤)」「浸透性防錆剤2重塗布(⑦)」を行った。また、瓦屋根については、今後の維持管理を考慮し瓦と同系色の防水塗装のみとした。(⑧)

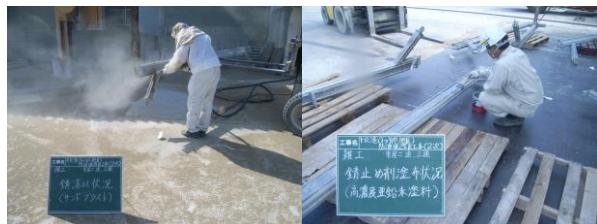
(鋼材錆除去（左）・防錆塗布（右）写真-⑫)

東屋屋根部の改良については先に触れたが、梁についても劣化が激しかった事から、鉄骨部の錆除去を行い、防錆剤を塗布したのち復旧を行った。

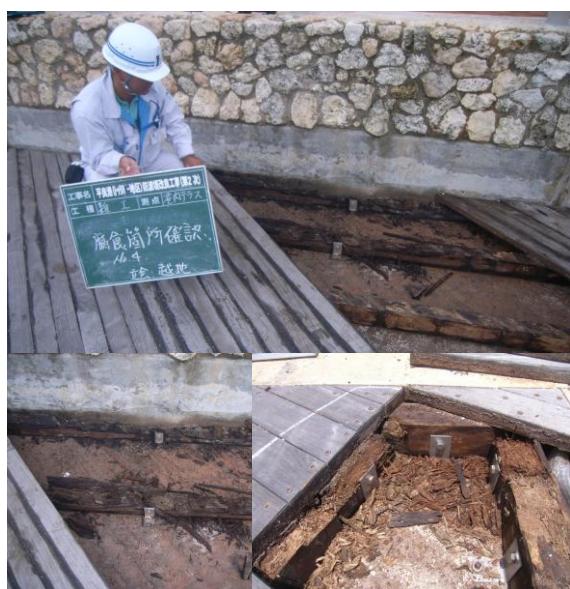
(根太材腐食箇所写真-⑬)

また、今回は鋼材腐食だけでなく、テラス部に設置している板場においても根太材腐食による劣化が確認された事から、腐食に強い根太材の取替えや板張り清掃及び防虫・防腐剤塗布を行った。

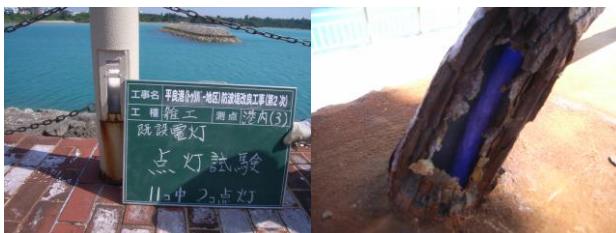
(電飾部確認写真—⑯)

トウリバー地区から眺める夕日は宮古一と言われる程素晴らしい物であり、夜のデートスポット等としても広く利用されている。手摺り支柱には、夜間の誘導灯が設置されているが、劣化が激しく点灯不能となっている事から使用不可の物については、電飾の取替えを手摺り支柱と合わせて再整備した。（⑮）
