オキちゃん劇場 リニューアルについて

宮平 稔¹・喜屋武 悟²

国営沖縄記念公園海洋博覧会地区（以下、「当公園」）内にある「オキちゃん劇場」は、1975年（昭和50年）に開催された沖縄国際海洋博覧会当時に建築された施設であり、老朽化した建物であるため、剥落の危険性を内包している状況である。

このような現状を踏まえ、施設の点検を実施し、劣化度等の把握・分析を行うことにより、リニューアルの必要性及び設計の考え方を報告するものである。

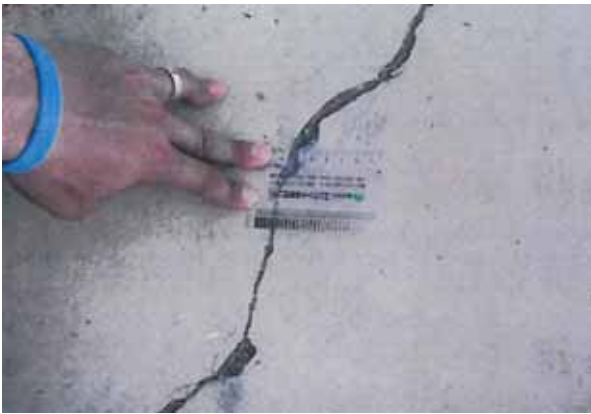
写真-3 ひび割れ測定

調査方法は打診もしくは目視調査(写真-3)による劣化状況の調査、建物傾斜測定にて行う。

調査結果では、鉄筋の発錆に伴うひび割れはあるが、建物に顕著な不同沈下及び傾斜はないことから、多くの原因は乾燥・収縮が原因であると思われる。

ひび割れの劣化度は（中度）と（重度）で補修要否では“要”となった。（表 - 1）

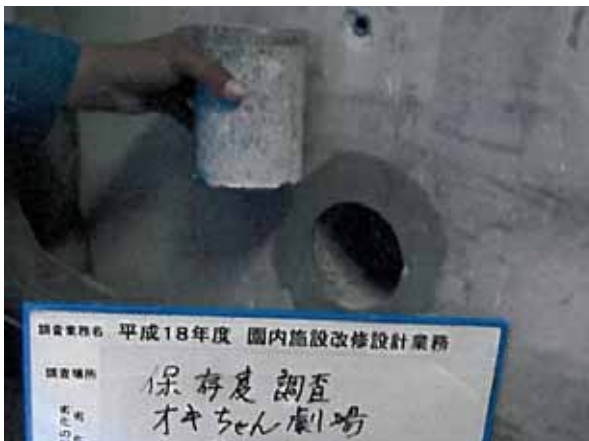
写真-4 コア抜き取り状況

壁からコア採取し(写真4)コアの圧縮強度試験は、公的試験機関にて行う。

コンクリートの圧縮強度は、平均値 2.3 N/mm^2 で設計強度 2.1 N/mm^2 を上回り、補修・強度は不要との判定となったが、施設の用途上から試験体の数と採取位置が限定された中での結果であり、施設全体を安易に良好と判断するのは危険であり、他の調査項目と総合的な判断が必要である。

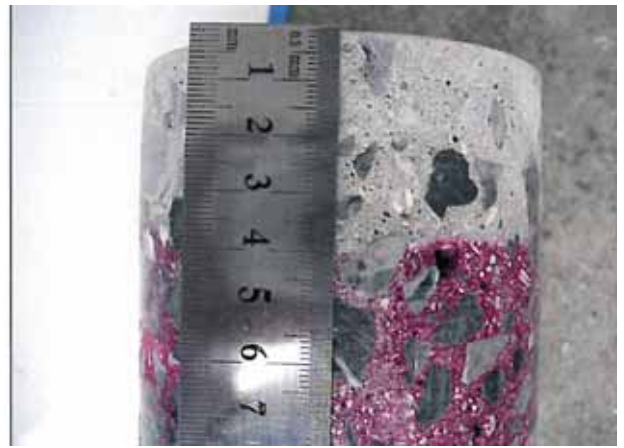
写真-5 中性化調査

壁の一部をはつり、その部分の断面においてフェノールフタレイン溶液にて中性化の試験を行いその深さを測定する。(写真5)赤色部分が健全部分が白色部が中性化した部分。

コンクリートは中性化するとコンクリートのアルカリ性による防錆効果が失われ鉄筋が腐食しやすい状態となる。中性化は、室内・室外に関わらず仕上げが施されている場所での進行度は小さいが仕上げが施されていない場所では、中性化が進んでおり両者の違いがはっきりしている。仕上げ有りの平均は 1.1 mm 、仕上げ無しの平均は 3.6 mm となっているが、耐用年数（60年）での補修要否では“否”となった。

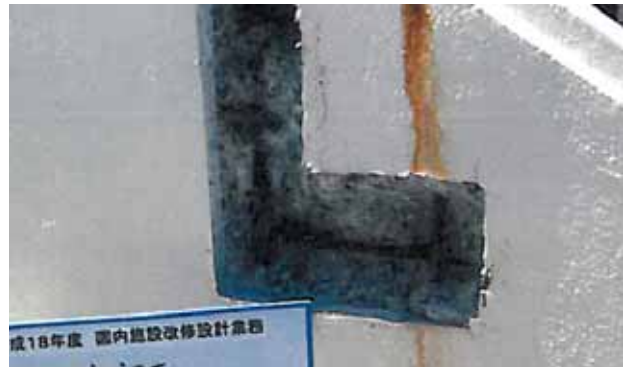
写真-6 壁はつり

壁及びスラブにてはつり後(写真6)目視調査及び必要に応じてノギスによる計測(写真7)を行う。

鉄筋腐食の劣化の割合は、壁鉄筋の錆による断面欠損が著しく、鉄筋の残存体力は皆無の状態である。この部分の中性化深さは表面から 10 mm 程度で、鉄筋位置まで到達していないことから、中性化鉄筋の発錆の原因ではないと判断できる。一方コンクリート中の含有塩分（塩化物イオン量）濃度は、試験の結果から著しく高い値がコアの内部から検出されている。（表 2、平均 2.89 kg/m^3 ）このことは、打設されたコンクリート中にすでに存在していた初期内在塩化物（コンクリートの素材（海砂の使用）に起因するものと、海塩粒子の付着浸透によるもの）である。劣化原因が内在塩分であるということは、施設全体が同様の劣化レベルに達していると推定される。

これらのことから、鉄筋の腐食は高い内在塩分が主原因で、鉄筋の腐食による断面欠損が著しく、部材（鉄筋

+コンクリート部材）の残存耐力は著しく低下した状態であると判断する。

今回実施した劣化調査の結果、建物の主要構造部である水槽の壁において、著しく劣化しており、構造耐力の低下がみられた。この部分は建物の安全性に大きく関わる重要な部分であり、今後、経年劣化の進行に伴う構造耐力がさらに低下した上に地震力が作用するようなことがあれば、建物が崩壊に至る危険性が非常に高い状況であることがわかり、リニューアルする方向で進めていくことにした。
