# 福地ダム取水用立坑の内部点検結果報告

都市用水供給等の起点となる取水用立坑について約5年に1度実施される立坑及び放流管内部の点検とその結果について報告する。

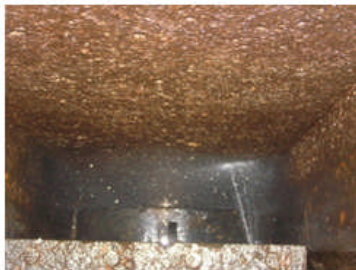
G-4ゲート  
扉体水密部から  
漏水あり

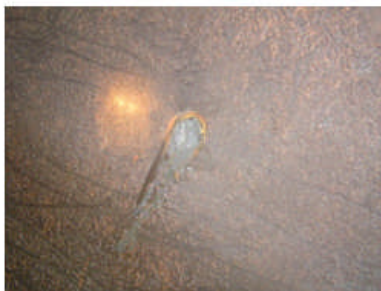
Y3付近  
孔蝕

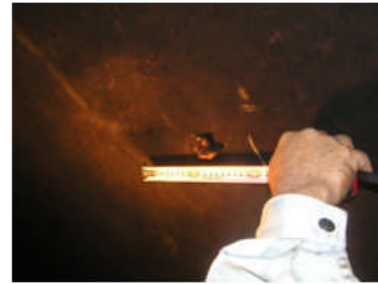
Y2付近  
錆こぶ

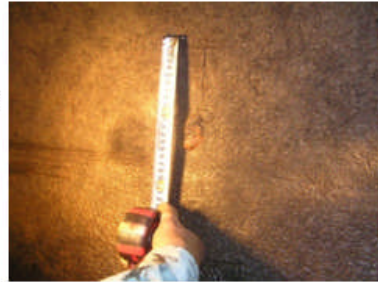
V1～V3間  
錆こぶ
