腐食鋼I桁構造の疲労特性

島袋 秀也¹・下里 哲弘²・有住 康則³・矢吹 哲矢⁴

本研究では、実橋において腐食した鋼I桁を切り出して試験体を作成し、疲労試験結果から疲労特性の基礎的データを得ることを目的として検証を行った。試験体は4タイプで、下フランジとウェブに腐食部材を用いた試験体および下フランジとウェブの人工的な腐食破断モデルで亀裂が発生した。亀裂は下フランジの腐食孔や腐食破断モデルの未溶接と溶接の境界から発生し、き裂発生後は早い段階で下フランジおよびウェブ母材の破断にいたった。

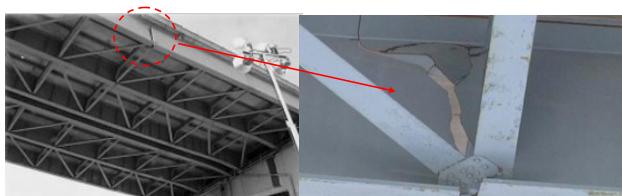
近年、疲労や重度の腐食による損傷事例が数多く報告されており、亀裂進展により脆性破壊を起こす危険性がある。写真1にアメリカで発生された鋼I桁の脆性破壊の例を示す。このように、疲労亀裂は条件によって、橋梁を破壊する大変危険な現象である。本研究では、実腐食した鋼I桁の疲労特性の基礎的データを得ることを目的とする。着目橋梁部位は桁端部とし、腐食劣化しやすく、且つ腐食劣化による耐荷力および疲労強度が低下すると橋全体の安定性に影響を与える部位である。

写真1 脆性破壊一例

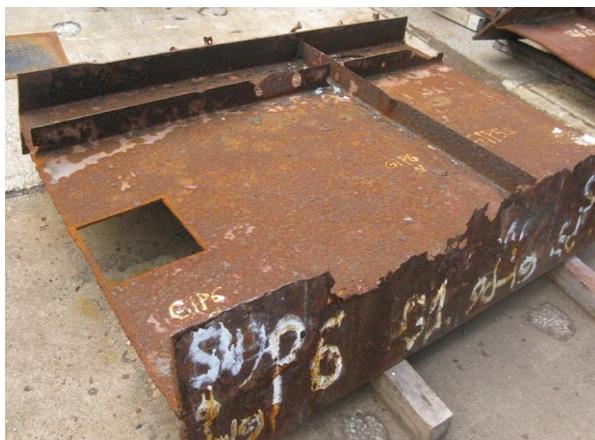
写真2 実腐食使用部材

試験体は4タイプである。タイプAでは全ての下フランジとウェブに、タイプB及びCでは桁端部付近の下フランジ及びウェブに実橋において腐食した部材を切り出して用いている。タイプA及びBの下フランジとウェブは実橋で溶接された状態のままを保持して、タイプCでは下フランジとウェブの溶接補修を想定して腐食鋼板同士を溶接接合して製作されてある。タイプDはすべて新材料で製作した試験体であり、下フランジとウェブは部分的に未溶接で製作し、実橋で多く発生する下フランジとウェブとの腐食破断をモデル化したものである。写真2に実腐食使用部材を示す。図1に上記4タイプの図面を示す。

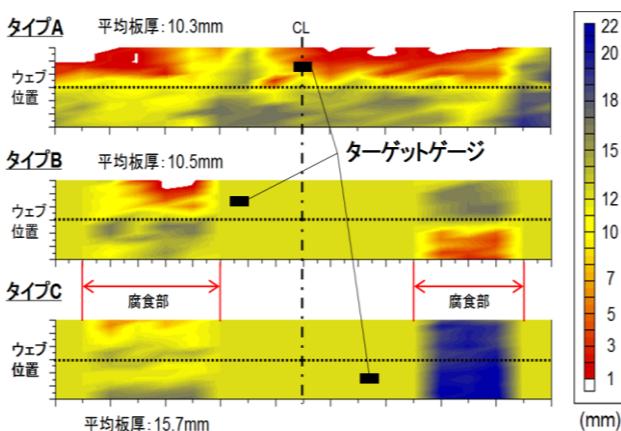
図2に各試験体の下フランジおよびウェブ 100 mm範囲の残存減厚分布を示す。図より、タイプA試験体はフランジの片面のみが腐食している。これは腐食していない片面は外桁の外部材であり、雨による付着塩分の洗浄効果によりほとんど腐食していない。もう片面はフランジエッジ部に向かって著しく減厚している。また、エッジ部は断面欠損も著しい。ウェブの腐食状態は実橋同様に下フランジ近傍で腐食する分布を有している。

タイプB試験体は、支点部付近の約500mmに腐食部材をはめ込んで溶接しており、その腐食部分の下フランジの腐食状態はタイプAと同様に、下フランジの片面のみ腐食しており、エッジ部に激しい腐食と断面欠損がある。ウェブの腐食状態はタイプA同様にウェブ近傍で腐食している分布を有している。タイプCは、支点部付近400mmの腐食箇所に一部設計板厚が大きい腐食部材を使用した。

図2 下フランジ板厚分布

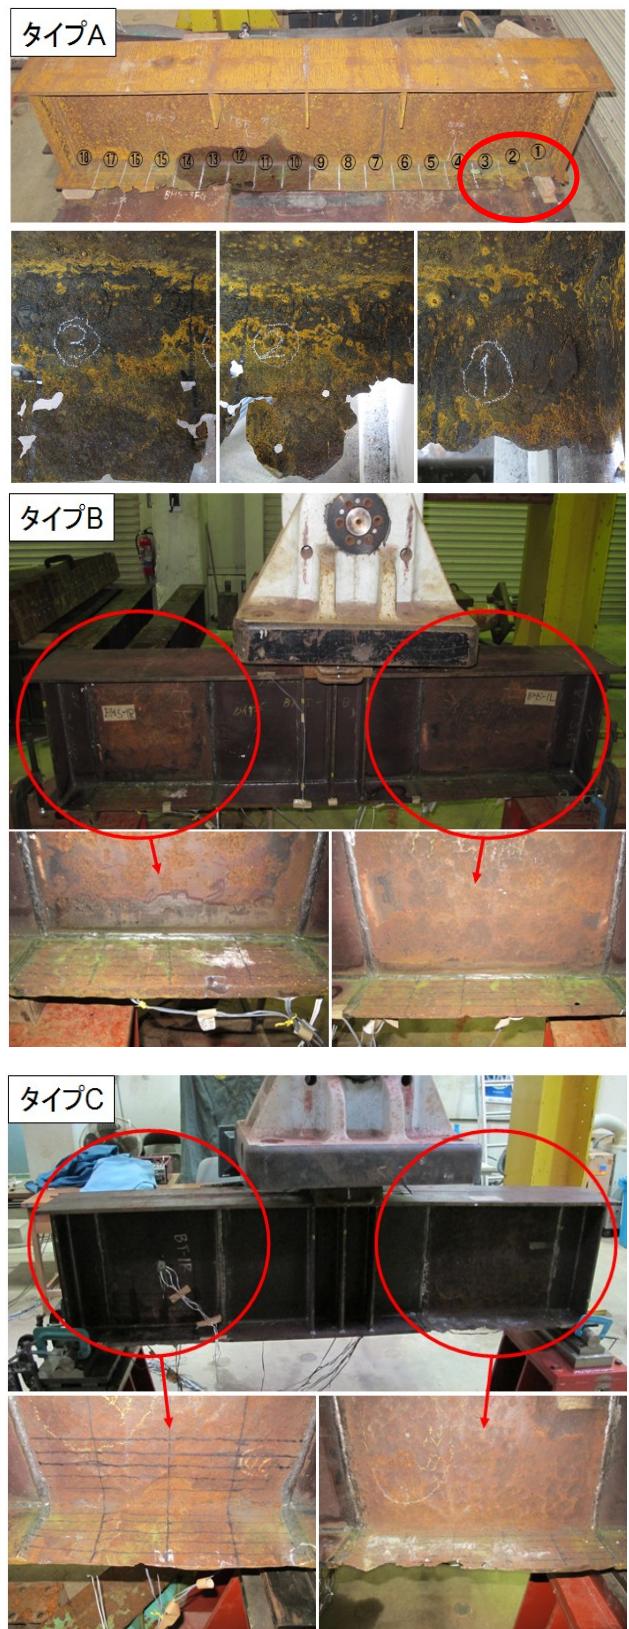
写真3に各試験体の下フランジ腐食状況を示す。腐食下フランジの計測にはキャリパーゲージを使用した。計測は、軸方向 100mm×幅方向 20mm 間隔で計測した。

写真3 各試験体下フランジ腐食状況

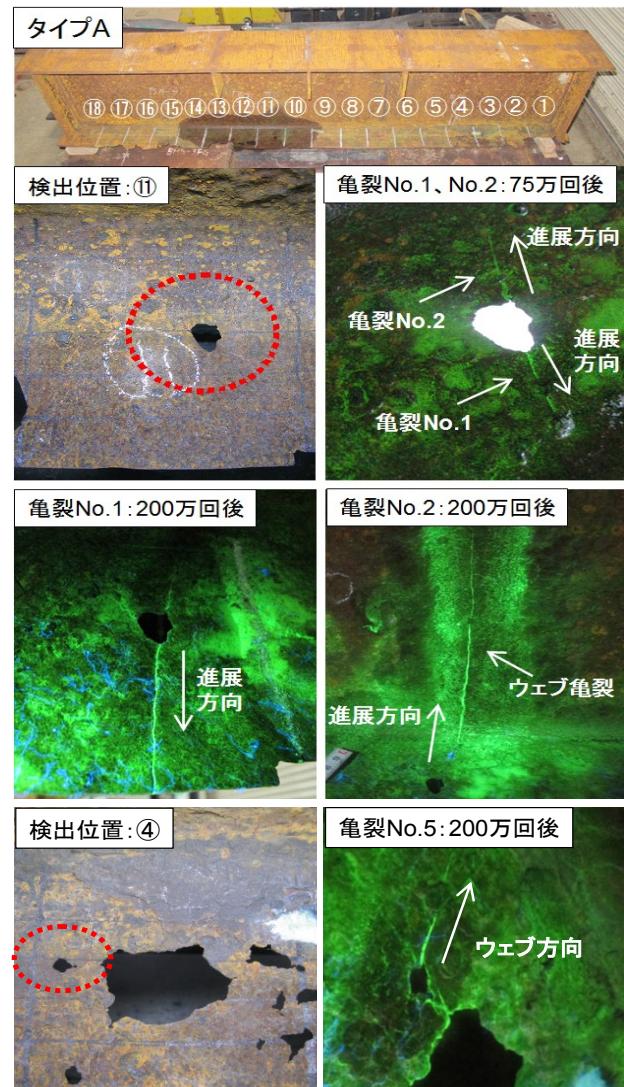
亀裂1は約25万回という早い段階で発生した。き裂近傍の応力範囲は46MPaである。亀裂1の起点はフランジ幅のほぼ中央部に位置する腐食孔のフランジエッジ側から発生し、フランジエッジ方向に進展し、最後はフランジを破断した。進展方向はフランジ直角方向、つまり下フランジの直方向の直角方向であった。

亀裂2は約75万回で発生した。き裂近傍の応力範囲は46MPaである。亀裂2は亀裂1と同じ腐食孔のウェブ側を起点として発生し、約150万回でウェブと下フランジの溶接部に到達し、その後、ウェブ母材へ進展し、200万回終了後にはウェブ母材を破断した。進展方向はフランジ部はフランジ直角方向、ウェブ部でも曲げ応力に直角方向であった。

亀裂5は約75万回でフランジエッジ付近の断面欠損近傍の腐食孔から発生した。このき裂の進行はあまり早くなく、200万回で15mm程度であった。亀裂近傍の応力範囲は37.6MPaである。

亀裂6,7は腐食孔どうしが繋がるようなき裂であり、腐食孔間がき裂進展で繋がった後はき裂の進展ではなく、ストップホールの効果がみられた。写真4に亀裂No1,2,5の一例を示す。

写真4 タイプA発生き裂一例

亀裂は腐食孔から発生し、フランジ破断とウェブ母材の破断にいたる。なお、応力範囲は約 50MPa である。新材母材の 200 万回疲労強度(A 等級 : 190MPa)、下フランジとウェブ溶接部の疲労強度(D 等級 : 100MPa)より、かなり低めの応力範囲でも亀裂が発生する。亀裂はウェブに達すると急激な亀裂進展し、脆性破壊が発生する危険性があり、早期の対策を検討する必要がある。

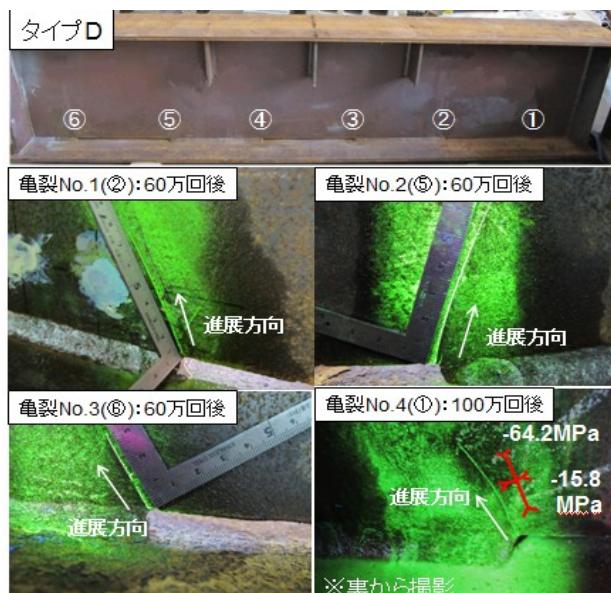
表4にタイプDにおいて発生した疲労亀裂状況を示す。亀裂は4か所から発生した。写真5に亀裂発生例を示す。亀裂起点はいずれも桁端部の未溶接と溶接の境界からの発生で、亀裂No.1,2はウェブ母材方向に亀裂進展し、最大主応力と直角方向であった。そのき裂は徐々に進展し、曲げの中立軸付近まで進展すると停留した。亀裂No.3,4の発生部位は未溶接範囲の内、支点側の端部であり、亀裂進展方向は亀裂No.1,2とは逆方向で、進展方向は支点部方向であった。

図3に亀裂進展性状を示す。腐食孔から亀裂が発生したタイプAはウェブに達した後、急激な亀裂進展が見られた。また、タイプDは桁の曲げ応力分布の特性から、引張応力場から圧縮応力場内まで進展した場合、亀裂は停留する。写真5に示す亀裂発生前の静的載荷試験による三軸応力計測結果より、亀裂進展方向は最小主応力の直角方向であった。よって、この亀裂は、溶接による引張残留応力場において圧縮応力の繰り返して発生し、進行方向も最小主応力方向となり、引張残留応力域を超えるその域は圧縮応力場なので、亀裂は停留したと推定される。

写真5 タイプD 発生亀裂一例

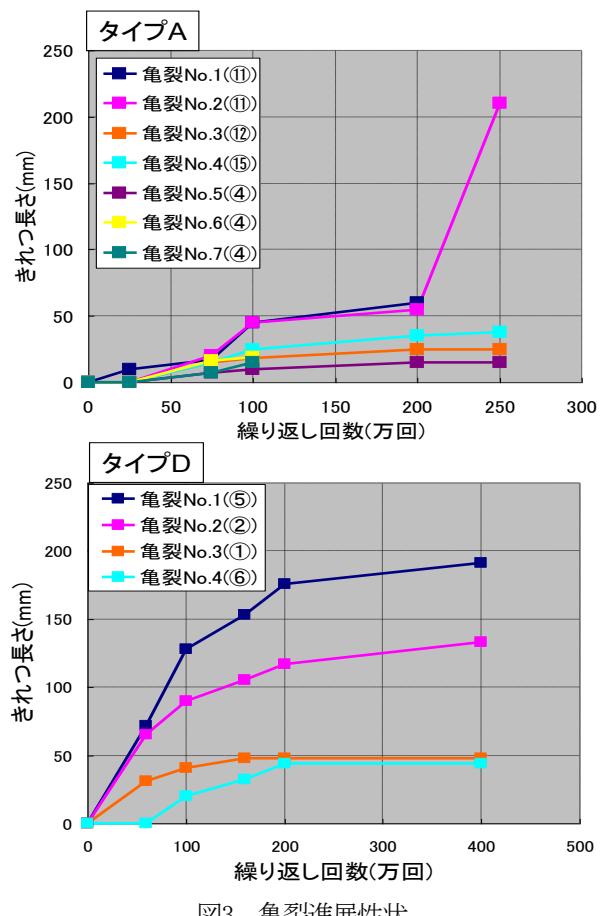
図3 亀裂進展性状
