平成22年度小湾川函渠補修工事での安全対策について

平成22年度に、小湾川函渠（ボックスカルバート）の補修工事が、2件発注された。当該ボックスカルバートは、国道58号（上下全6車線、平日12時間交通量約5万台）を地下横断していることから、施工時の安全対策が重要となるため、検討を行ったものである。

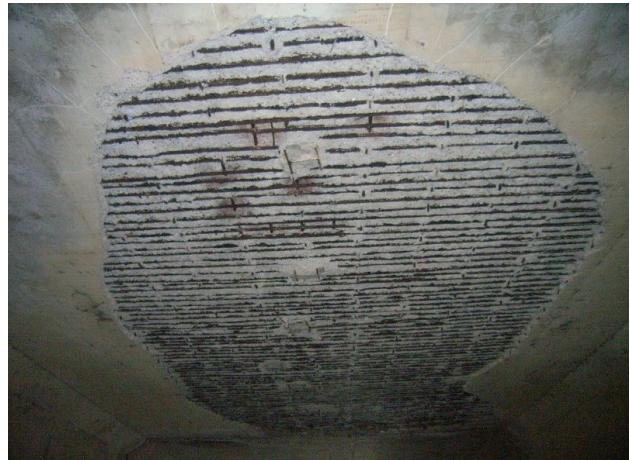
当該ボックスカルバートを調査した結果、頂版部でコンクリートのうき・剥落があり、鉄筋の腐食が発生していた。

写真-2 頂版部コンクリート剥落状況

そのため、頂版部の補修方法としては、既設鉄筋の裏側20mmまでコンクリートをハツリ、鉄筋のケレンを行い、ポリマーセメントモルタルで吹き付けを行う工法が採用され、本補修工事が発注された。

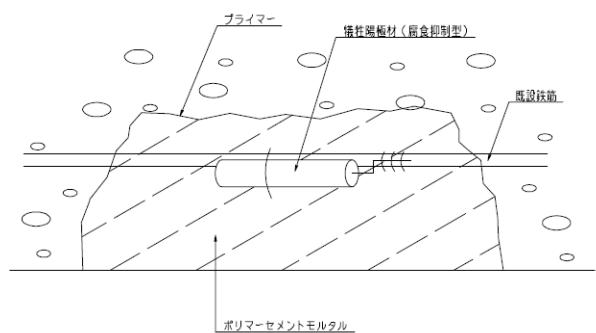
図-3 補修工断面図

しかし、単純に鉄筋の裏側までコンクリートをハツると応力上、頂版部が強度不足となり、ボックスカルバートが損壊し、国道58号が陥没等を起こす危険性が考えられた。

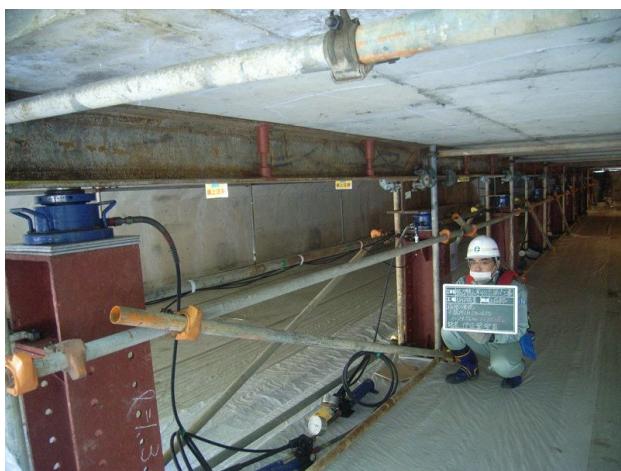
写真-5 頂版部押さえ材・中間支持部材配置状況

問題となっている補修施工中（コンクリートハツリ時）の頂版部の強度不足を補うため、ボックスカルバート横断面の中間部において、頂版部押さえ材（H鋼250）を全長延で配置し、底版からの支持部材（H鋼300）を3mピッチで配置することで、頂版を支える仮設構造部材の追加変更指示を行った。

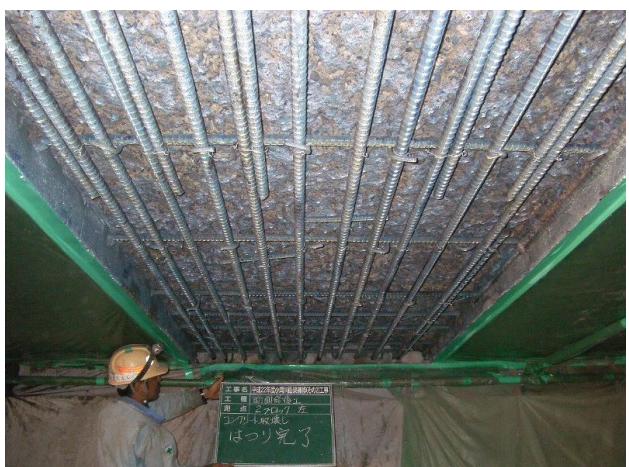
写真-6 1. 5mハツリ完了状況

そこで、頂版の施工範囲を1.5mピッチで15箇所に分割し、第一段階として千鳥で1.5mピッチ部分をコンクリートのハツリ、鉄筋のケレン、ポリマーセメントモルタルの吹き付けを行った。

その後、コンクリート圧縮試験にてポリマーセメントモルタルの強度が、設計強度に達した事を確認した後に、第2段階として残りの1. 5mピッチ部分の施工を同手順で行った。

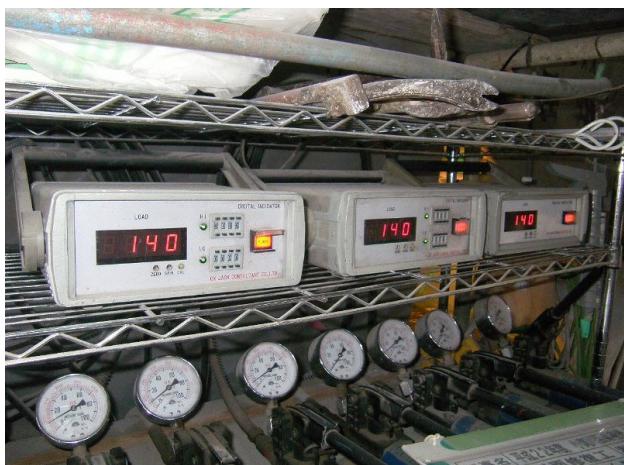
写真-8 荷重計値計測状況

頂版荷重の変位計測を行うべく、3mピッチで設置した中間支持部材9箇所の内、上流側・下流側・中央部の3箇所に荷重計を設置した。

変位計測は施工開始前の朝に、油圧ジャッキで各中間支持部材に所定の荷重を与え、現場横に配置した荷重計により、施工中2時間毎、及び施工完了後の荷重の変位計測を行う計画とした。

それにより、許容範囲となる荷重計の基準値を設定し、計測値が同基準値から外れた際には、作業を中断して速やかに作業員を避難させ、監督職員に連絡を行い、必要に応じて国道58号の交通規制等を行えるよう、連絡体制を確保した。

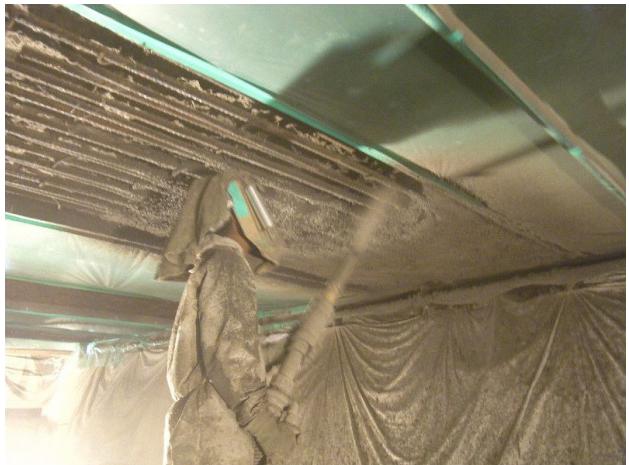
写真-9 ポリマーセメントモルタル吹き付け状況

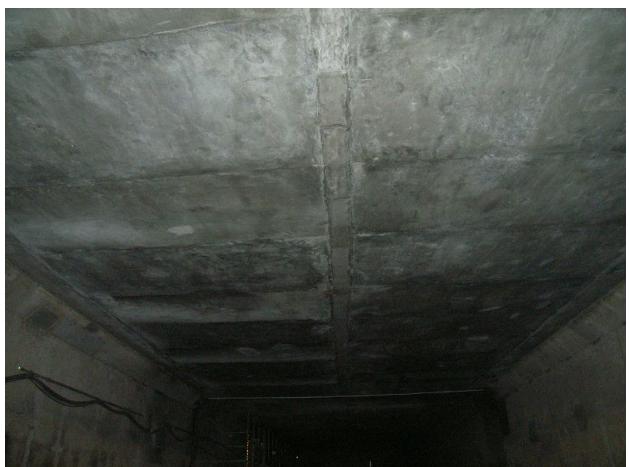
写真-10 頂版部補修完了状況

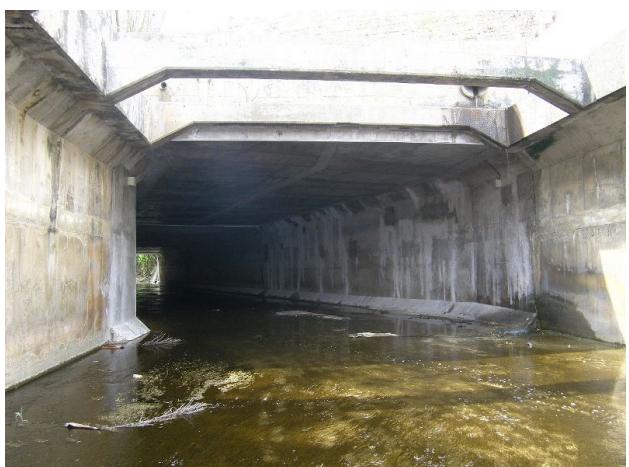
写真-11 完成全景写真
