一般国道58号 平南橋補修工事について (事例報告)

キーワード PC橋、塩害、再劣化、補修工法検討、電気防食

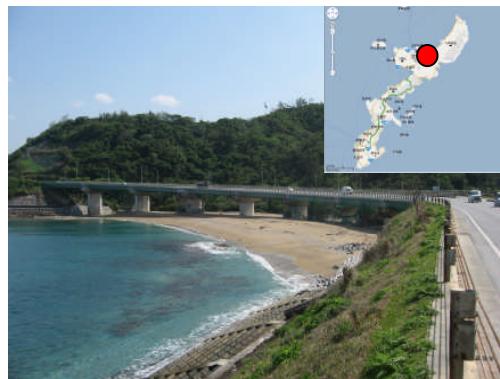
平南橋は、沖縄本島西側を縦断する国道58号のやや北側に位置し、写真-1に示すように、ほぼ海岸線の直上にあり腐食環境の厳しい条件下にある。本橋は、竣工から30年が経過し、かぶりコンクリートの剥落、内部鉄筋の腐食等の塩害による再劣化が進行していることが確認された。さらに、部分的に内部鉄筋と、PC鋼材シースの露出が確認されたため、PC鋼材の腐食や破断が懸念された。

写真-1 平南橋

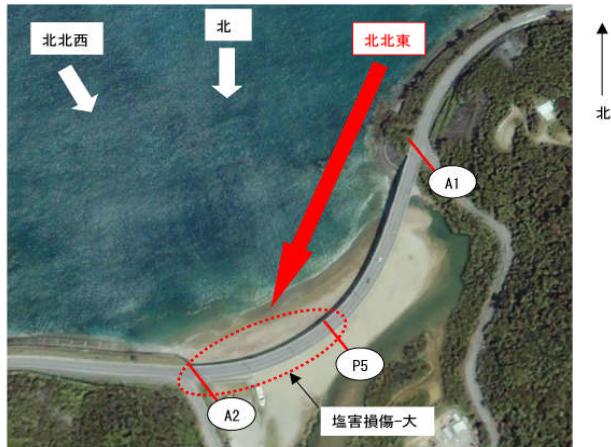
しかしながら、本橋の北北東の季節風が卓越している環境であることから、特にA2付近は海水飛沫が付着しやすく、塩害の生じやすい環境下(写真-2参照)にあり、また、これまでの劣化調査等を考慮すると、特にP5-A2径間においては、平成15年度時点において、既に塩害劣化を再発させるに充分な塩分量が内在していた。

写真-2 平南橋周辺の卓越する季節風

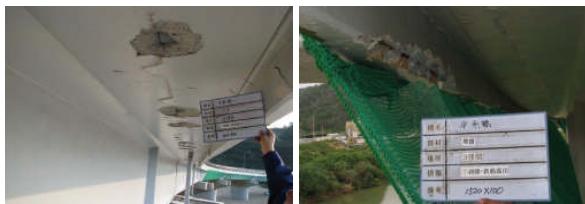
写真-3 A1-P5径間の損傷状況

本橋は、終点側(P5-A2区間(写真-4))の上部構造でスターラップの断面欠損が著しい損傷が認められており、耐荷性能の低下が考えられる。一方、起点側(A1-P5区間(写真-3))の上部構造は、うき等の損傷が点在しているものの局所的であり、鋼材の腐食による耐荷性能の低下はないものと考えられる。また、下部構造においては、平成15年度および平成19年度の調査によって、損傷が軽微であることや鉄筋の腐食がないことが確認されている。

起点側【A1-P5径間】の上部構造は、うきおよび剥離・鉄筋露出が発生している。現在は、耐荷性能に与える影響がないと考えられるため、一般的な断面修復工法により補修を行うこととした。なお、断面修復部においては、図-2のようなマクロセル腐食が生じる可能性があるため、再劣化がわかるように、写真-5のような顔料により、着色した断面修復材で補修を行った。

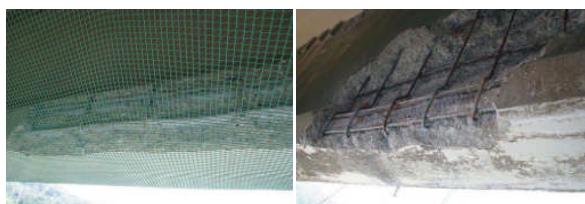
写真-4 P5-A2径間の損傷状況

終点側(P5-A2区間)の上部構造の耐荷性能を現示方書に基づき評価した結果、耐荷性能が低下していることから、近い将来、架け替えを検討しなければならないが、費用が多額となることから当面の処置として、終点側(P5-A2区間)については、電気防食(犠牲陽極材)を併用した断面修復工を行うこととした。

終点側の上部構造は、最終的には架け替えを行うこととなるが、架け替えまでに耐久性を有する必要があるため、スターラップの今後の腐食を抑制し、現況の鉄筋量を確保する必要があったため、マクロセル腐食対策として、部分的な電気防食(図-3)を用いた断面修復工法を採用し、起点側と同じく再劣化部が確認できるように、着色した断面修復材で補修を行った。

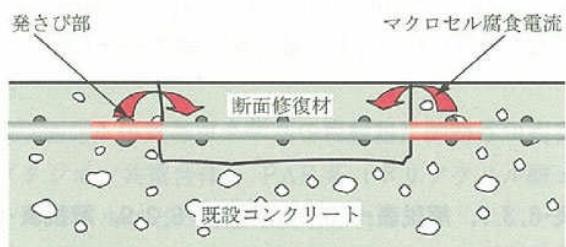
図-2 (マクロセル腐食)

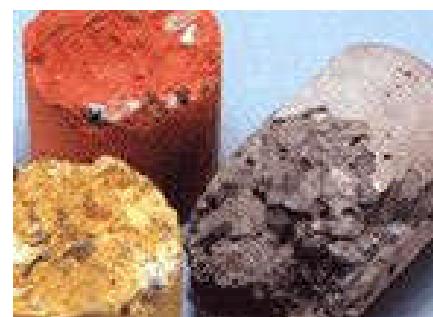
写真-5 (無機顔料による着色)

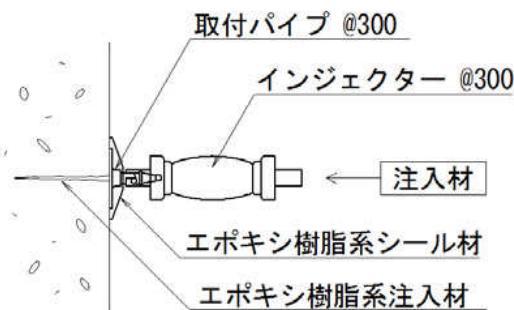
下部構造のひび割れ幅は、近接目視調査結果から0.04～0.3mm程度である。ひび割れの補修は、0.2mm～0.3mmを対象とし、注入工法により補修を行うこととし、変形・欠損、うきおよび剥離・鉄筋露出については、特に耐荷性能に及ぼす影響がないと判断できるため、断面修復工法による補修とした。

図-4 ひび割れ注入工（低圧注入）
