臨港道路（浦添線）における琉球石灰岩への杭打設について

知念直¹・玉城博志²

^{1,2}那覇港湾・空港整備事務所 第一工事課（〒901-2123 沖縄県浦添市西洲1-1）

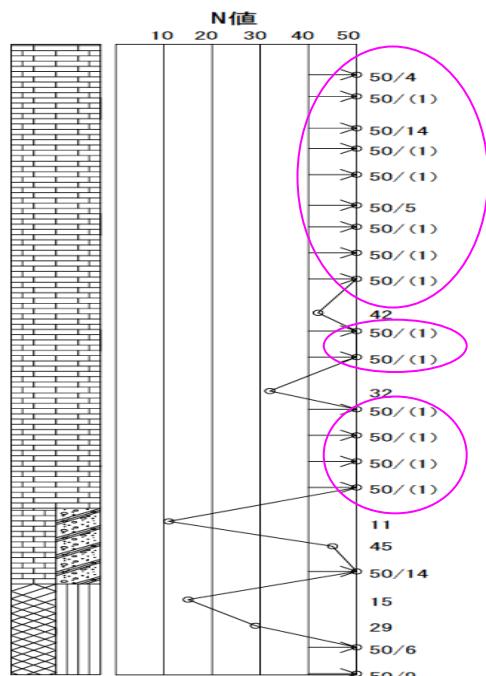
柱状図(A)
・鋼矢板打設箇所

事前のボーリング結果から、琉球石灰岩の不均質な層が入り組んでおり、柱状図(A)については表層から10m程度までN値50で貫入量が1cm以下の非常に硬い層が見受けられ、柱状図(B)においても、中間にN値50以上の硬い層が見られたため、困難な施工が予想された。

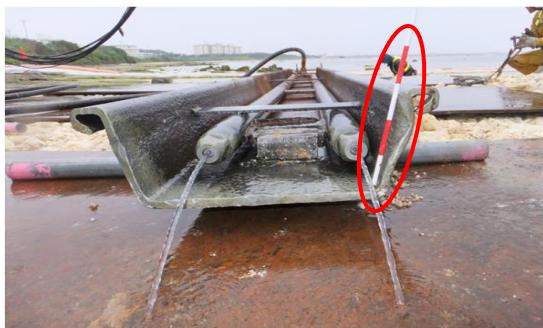
鋼矢板（IV型）打設については、当初予定のバイブロハンマ・ウォータージェット併用工法での打込み性の可否を判断するために、現場開始前に試験施工を行った。その結果、矢板が破損し貫入不可となった為、バイブロハンマ・ウォータージェット併用工法では、当現場の琉球石灰岩層に矢板を打設することは不可能と判断した。その為、矢板施工方法の検討・比較を4案にて行った。

矢板破損状況

1案目は、硬質地盤クリア工法で鋼矢板圧入機に鋼矢板を建込みケーシングオーガで掘削し、鋼矢板とオーガを連動させながら圧入する工法である。

以上の4案の中で、経済性と施工性から1案目の硬質地盤クリア工法で施工を行い、当現場の琉球石灰岩層に鋼矢板を構築する事ができた。

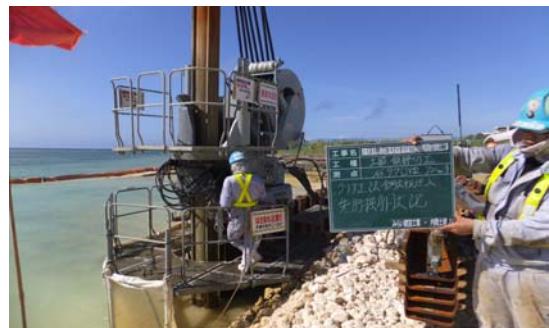
矢板打設状況（クリア工法）

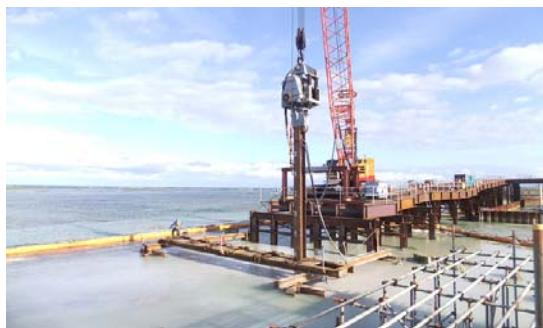
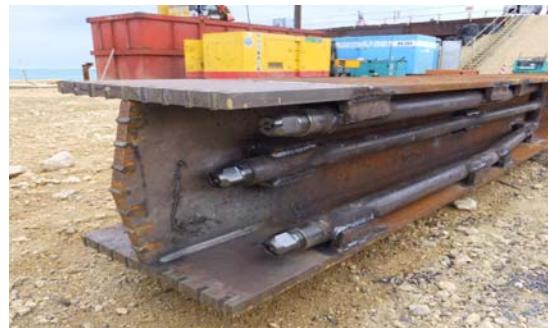
支持杭打設状況

仮設浅橋のH鋼杭(H-400)打設については、当初予定のバイブロハンマ90kwとウォータージェット325ℓ/min 2台にて打設を行った結果貫入不能となった為、バイブロハンマの規格を120kw、ウォータージェットの規格を895ℓ/min 2台に変更して打設を試みました。貫入はするものの多少時間がかかった為、さらなる対策として先端に超硬山型ビットを装着して再度打設し、うまく貫入することはできたが先端ビットの破損が見受けられた為、ビットの形状を変更しながら試行錯誤を重ねH鋼杭を構築する事ができた。最終的には、先端ビットの形状は超硬ボタンビット（33ビット）の方が最適だった。

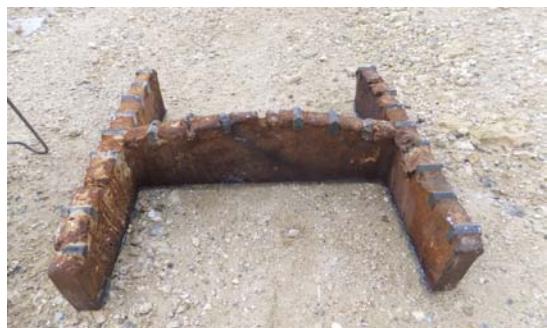
超硬ビット破損状況

超硬山型ビット

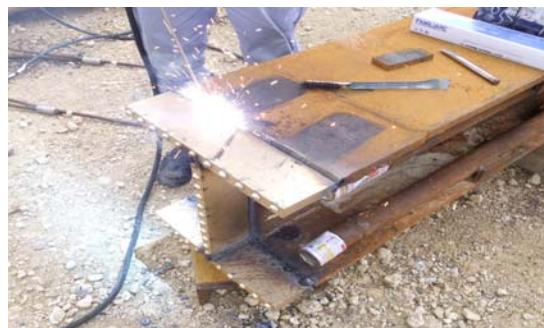
超硬ボタンビット(33ビット)

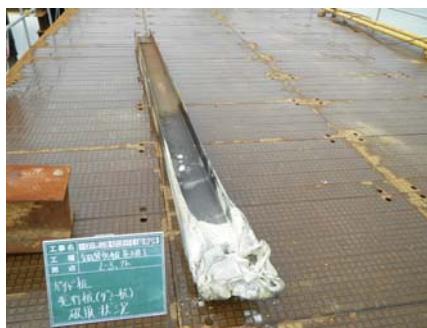
钢管矢板打設 ($\phi 800$) に先立って導杭の設置を行ったが、導杭も破損したため、钢管の先端にビットを付けたダミー杭にて硬い層を打ち抜き所定の本数の打設を施工する事ができた。

導杭破損状況

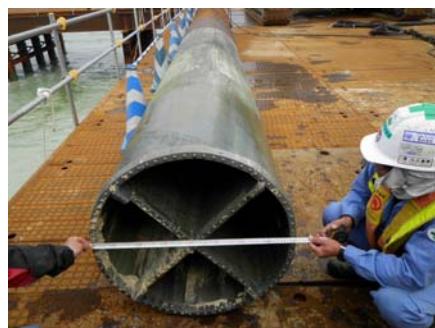
钢管矢板ダミー杭

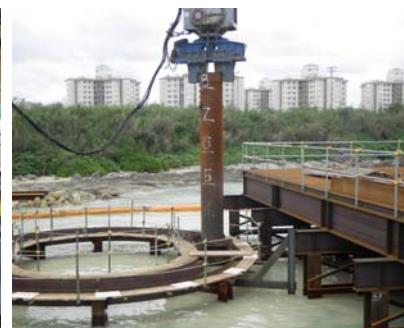
ダミー杭打設状況
