北部国道管内の道路ストック総点検について

¹、² 沖縄総合事務局 北部国道事務所 管理第二課 （〒905-0019 沖縄県名護市大北4-28-34）

北部国道事務所では、橋梁、トンネル、道路舗装を重点的に維持管理することで、円滑な道路交通、第三者被害を予防してきた。しかし、2012年12月に起きた、中央自動車道笹子トンネルの天井板崩落事故は天井板の吊り金具の損傷が原因で重大事故につながったため、老朽化した道路施設等による第三者被害が懸念された。2013年9月に道路法の改正により、構造物の点検を含む維持修繕の実施が、新たに執行されることになった。本稿では、道路ストック総点検を実施し、管内の道路附属物の現状と管理施設の特徴分析をとりまとめたので報告する。

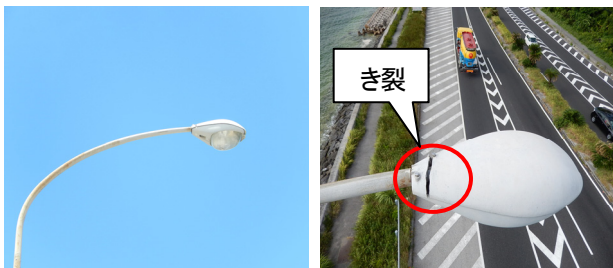
写真－４ 目視点検（左：遠望目視 右：近接目視）

遠望目視では顕著な腐食も生じていない照明施設である（写真－４ 左：遠望目視）。しかしながら、高所作業車で照明灯の上側を確認すると、照明灯具の落下の恐れがある、き裂が確認された（写真－４ 右：近接目視）。このような損傷は、道路パトロールや遠望目視の点検では発見困難であることから、近接目視点検の有効性がよく把握できる事例である。

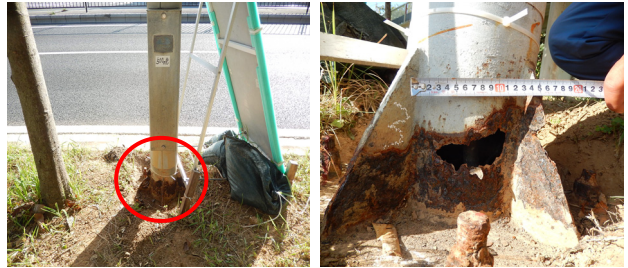
写真－５ 支柱基部孔食（左：遠望 右：近接）

照明灯の支柱基部で腐食による支柱の孔食およびリブに板厚減少が確認された（写真－５）。当該箇所は、土砂に埋まっている境界上に位置することから、乾湿繰返しにより腐食が発生しやすい環境条件にあることが原因で発生したものと考えられる。

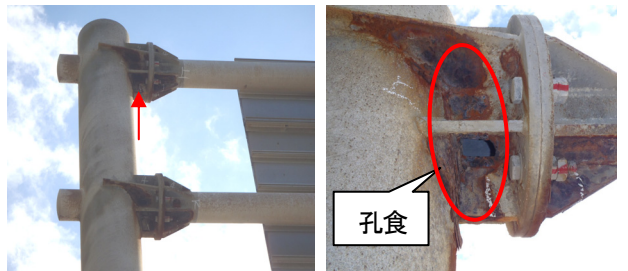
写真－６ 標識仕口部の孔食（左：遠望 右：近接）

標識仕口部の下面に孔食が確認された（写真－６）。本事例は、損傷箇所が下面であることから、仕口部内部に水が滞水し、梁内部から腐食が発生したと考えられる。このため、外観上では孔食前に確認することが難しい損傷と考えられる。また、該当箇所への水みちを抑制する工夫を図り、同様の損傷が発生しないように取り組む必要がある。

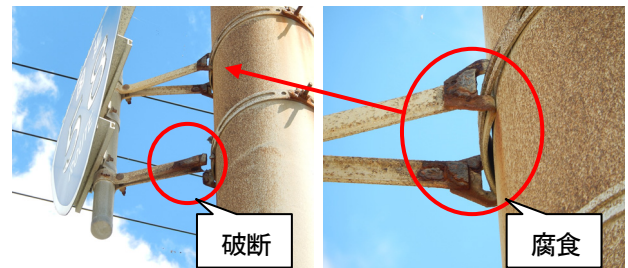
写真－７ 共架バンドの損傷（左：破断 右：腐食）

別の標識柱に２点のバンドで共架されている標識板のバンドの１点が破断している施設が確認された（写真－７ 左：破断）。また、もう１点のバンドは腐食が発生していた（写真－７ 右：腐食）。このような事例は、遠望目視でも確認が可能であることから、通常の道路パトロール等で日ごろから気にかけておくことが望ましい。

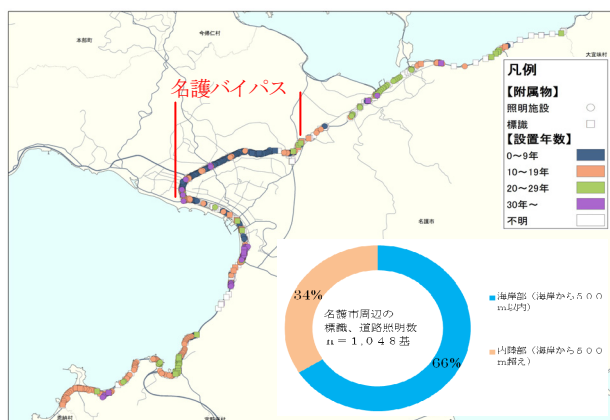
図-6 管理施設の設置年数と海岸線からの距離

- ・設置年が不明なものが多く、既に30年以上経過した標識、照明施設が4%程度存在(図-5)。
- ・標識、照明施設の66%は、海岸部(500m以内)¹⁾に設置されている(図-6)。

内陸部については、名護バイパス供用開始の影響もあり、設置年数は比較的新しい標識、照明施設が設置されている。一方、海岸部(500m以内)¹⁾については、比較的古い標識、照明施設が多く設置されていることが図-6で確認できる。

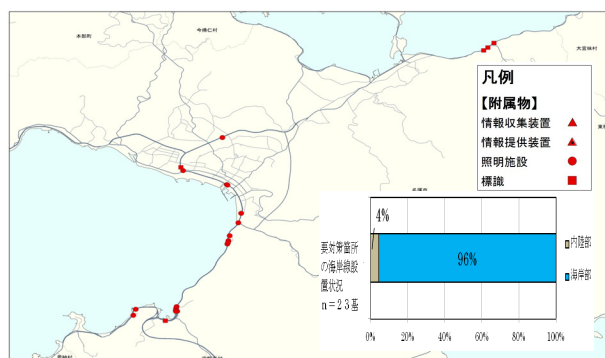
図－９ 要対策箇所位置図

点検を実施した結果、名護市周辺の道路附属物の要対策箇所は２３基（名護市周辺道路附属物の２％）あり、要対策箇所の９６％は海岸部（５００ｍ以内）¹⁾にあることが判明した（図－９）。損傷の内訳は、腐食によるものが８３％を占めており、海岸からの塩害だと考えられる（図－１０）。台風などにより発生した疲労き裂が多く確認されることも想定していたが、今回は確認されなかった。

名護市周辺の要対策箇所は、前節より海岸部（５００ｍ以内）¹⁾の道路附属物施設の設置年数による劣化、塩害による腐食の影響から、要対策箇所になったと考えられる。

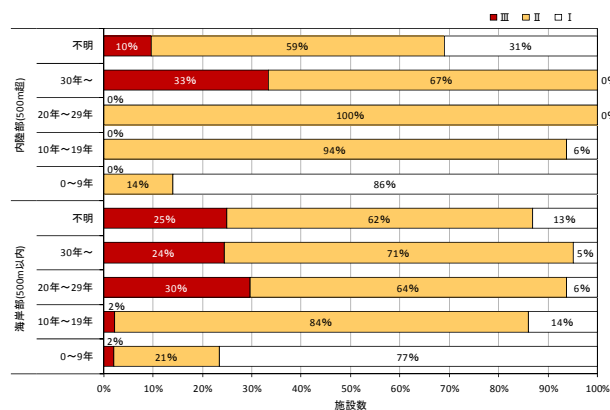
図－１５ 各施設の設置年別腐食の損傷度割合（今回点検分）

図－１５に設置年数別の損傷度を整理した。内陸部（５００ｍ超え）^{１）}は、３０年超えのみで損傷度Ⅲが発生していることがわかった。一方、海岸部（５００ｍ以内）^{１）}では、１０年未満の施設でも損傷度Ⅲが発生しており、２０年経過した時点で急激に損傷度Ⅲの割合が増加している。このため、海岸部（５００ｍ以内）^{１）}に設置している施設は、設置後まもなくから確実に損傷状況を把握しておく必要がある。

全国の道路附属物については、設置から２５年経過した時点で撤去が増えるが、沖縄の海岸部（５００ｍ以内）の道路附属物について、設置から１０年未満の道路附属物でも損傷度Ⅲの発生が確認されており、設置から１０年未満でも補修等の対策が必要になってくる。そのため定期点検等、計画的な整備更新を行う必要がある。
