金武ダムで起きた水質異常について

新城 晴伸¹・照屋 淳²

水道専用の金武ダムを再開発した金武ダム（旧：億首ダム）は、下流部における洪水被害を防ぐ洪水調節の他、既得用水や河川維持用水の安定化等、水道用水及びかんがい用水の供給を目的とする多目的ダムである。本年度4月より供用を開始したところであるが、供用開始直後の4月18日、ダム貯水池内で魚が大量にへい死するという事故が起きた。この事態に対し北部ダム統合管理事務所は、速やかに異常事態に対する体制をとり現状把握を行うとともに、原因の究明に向け調査・分析を行ったので、今回その取り組み内容および今後の改善策等について報告する。

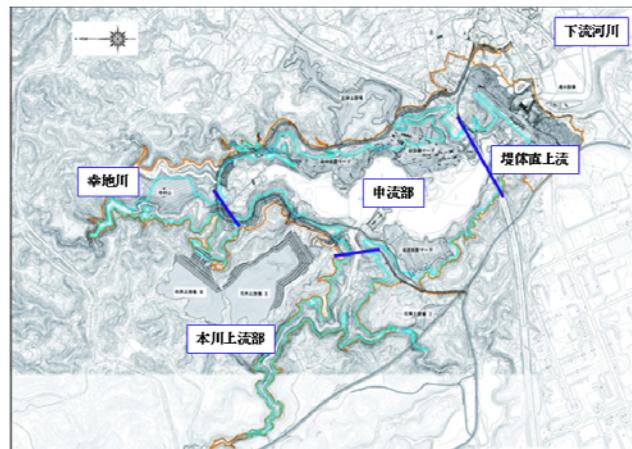
図-1 魚の死骸発生位置図

ダム貯水池内における魚のへい死継続および下流河川で魚の大量へい死を確認

※5月19日までトータル約6600尾の死骸をダム貯水池内の上下流で確認（5/14～5/19に下流で確認された死骸は、ダム湖から越流した可能性が高い）

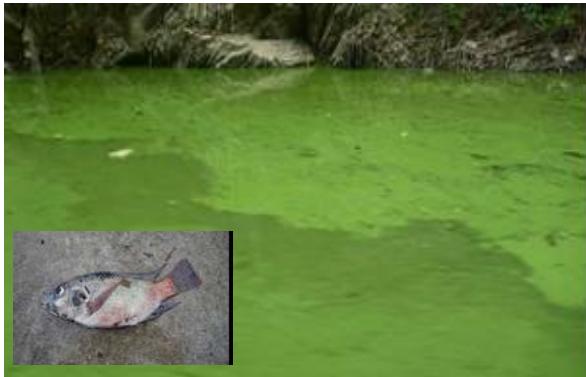
写真-1 アオコ・死骸発生状況

今回、貯水池において魚が死んだ原因は、アオコの大量発生による酸素欠乏死が原因と考えています。下流河川での原因については不明です。

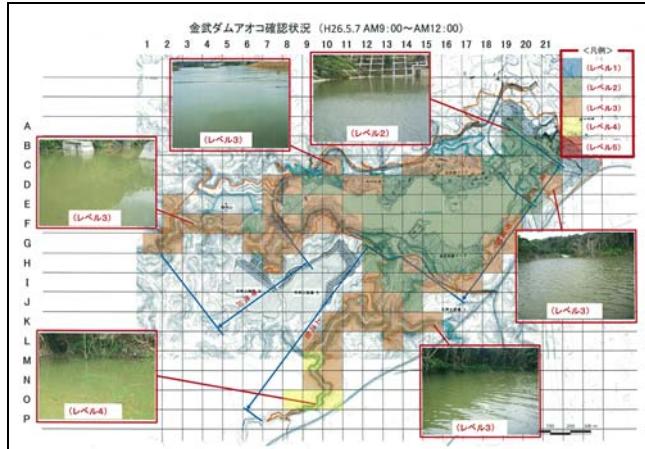
図-2 アオコ分布状況

◇アオコ濃度レベルの分布状況と魚の死骸の発生状況から、アオコ濃度レベルが高い箇所において死骸の数も多くなっており、そこで魚がへい死し、ダム貯水池内へ拡散している状況が推測された。

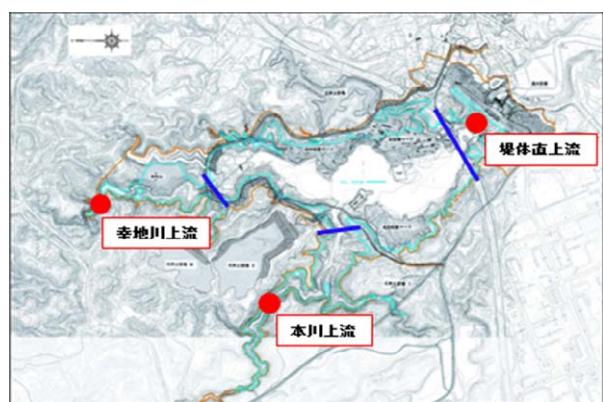
図-4 溶存酸素濃度測定位置図

◇未明と昼間の溶存酸素濃度（DO）の比較結果から、アオコ濃度レベルが高い本川上流箇所で、夜間における溶存酸素濃度（DO）の低下を確認した。

水質の分析結果やモニタリング調査等の結果および学識者の見解も踏まえ、今回ダム貯水池内で魚がへい死した原因是、アオコの局所的な大量発生による夜間の溶存酸素濃度(DO)低下や、魚のエラへのアオコ付着による酸素欠乏死であると考えられる。

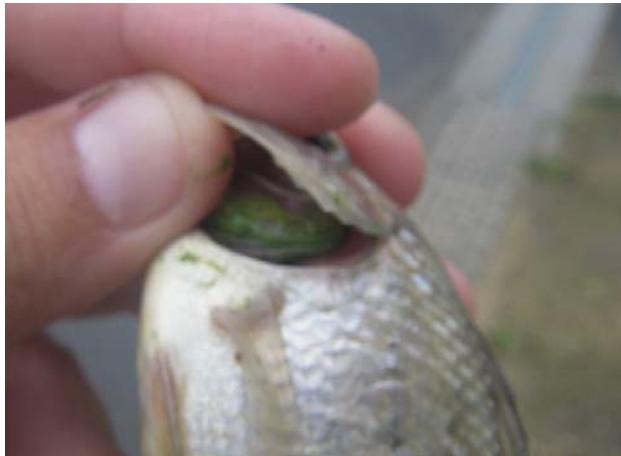
写真-2 魚死骸のエラ状況

◇魚の死骸のエラ状況を目視確認したところ、エラにアオコが付着した状態の死骸がみられた。

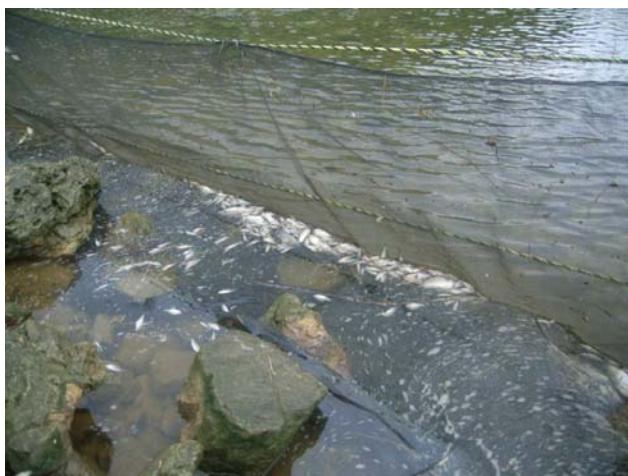
写真-3 減勢工副ダム直下の流出防止ネット

また、降雨に伴い平常時満水位に達し、ダム貯水池内でへい死した魚がダム湖から越流し、下流河川で大量に確認されることもあった。
