# 安謝川災害情報

| 発生場所 | 沖縄県那覇市首里石嶺3丁目 | 発生日時 | H16.6.10 15:50 |
| 水系名 | 2級河川 <small>あじや</small> 安謝川 | 河川名 | <small>あじや</small> 安謝川 ( <u>左</u> : 右 ) |

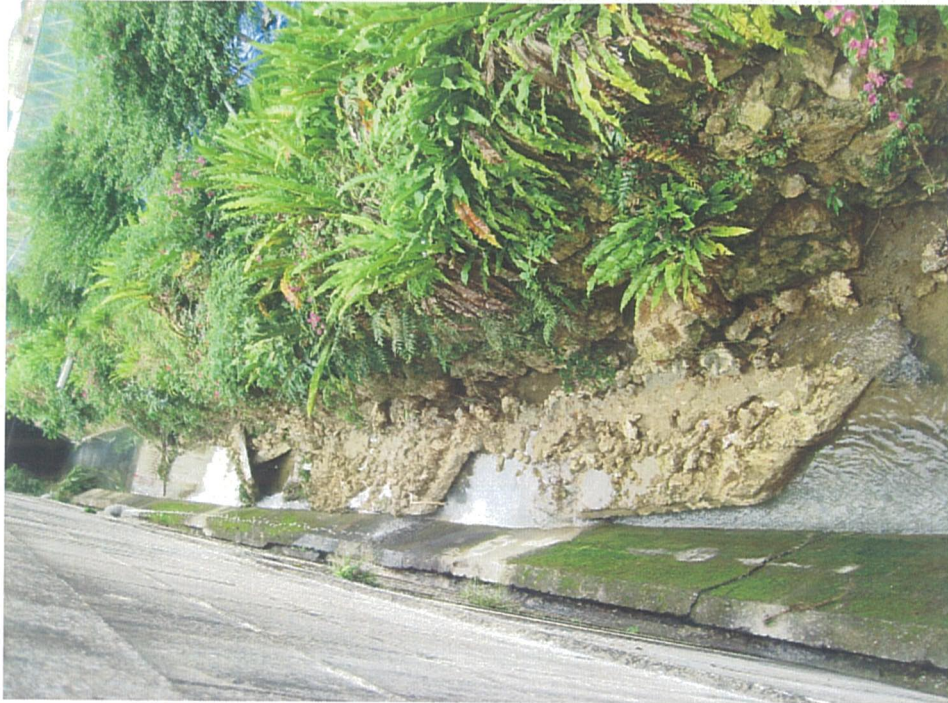
| | (1) 崩落土砂量<br>約20m³ (護岸ブロックと撤去土砂を含む)<br>(2) 河道埋塞状況<br>護岸ブロック (厚さ20cm×30m) が障害となっている<br>(3) ダムアップ状況<br>なし | | |

河道内に崩れた護岸ブロック(6月15日撮影)

| | <p>(1) 復旧状況<br/> 崩落面保護のために、H鋼打ち込み準備工としてボーリング調査中である。<br/> 磁気探査終了後にH鋼を打ち込み(来週予定)、崩壊ブロック等を撤去する。</p> <p>(2) 上下流における安全対策<br/> 崩壊面付近への立ち入りを制限するネットを設置。</p> |

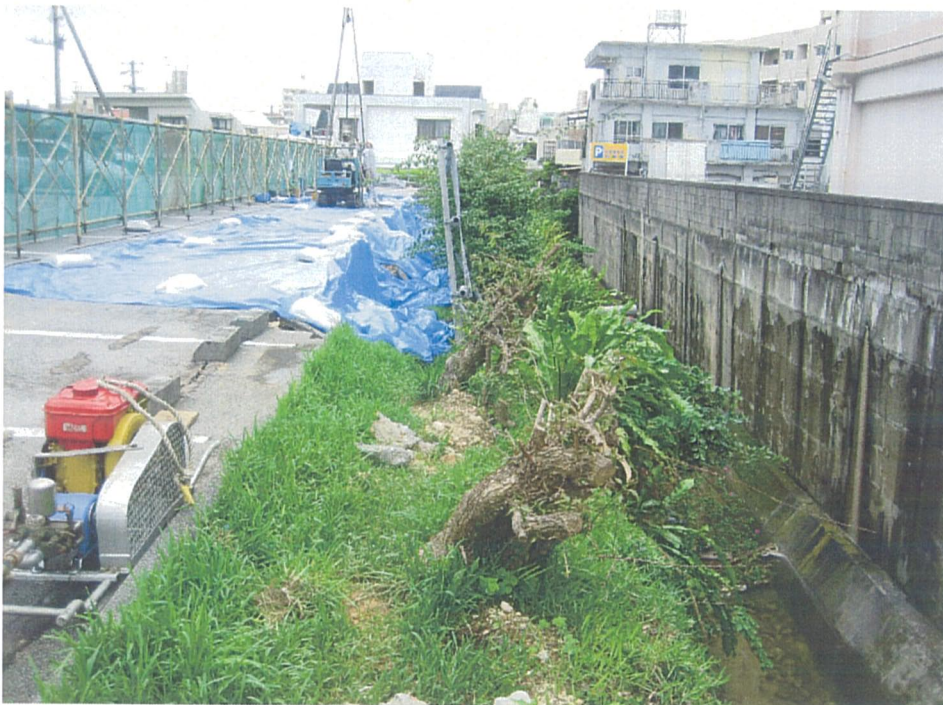
調査ボーリング状況(6月15日撮影)
