村道坂田線 梅雨前線に伴う交通止めの災害報告

1 路線名: 村道 坂田線

2 発生場所: 中城村字北上原地内

県道35号線 災害状況写真①

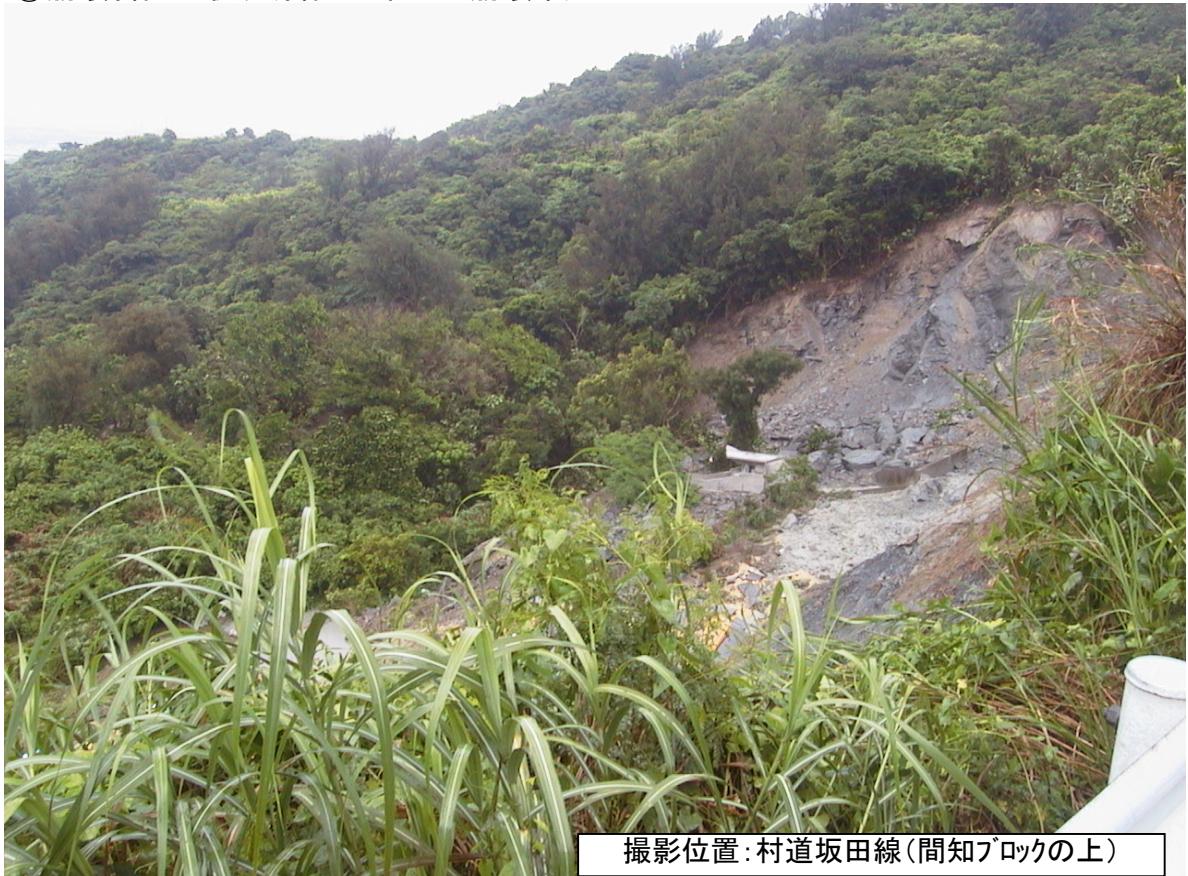
①崩壊斜面の状況(斜面は未だ小崩壊中)

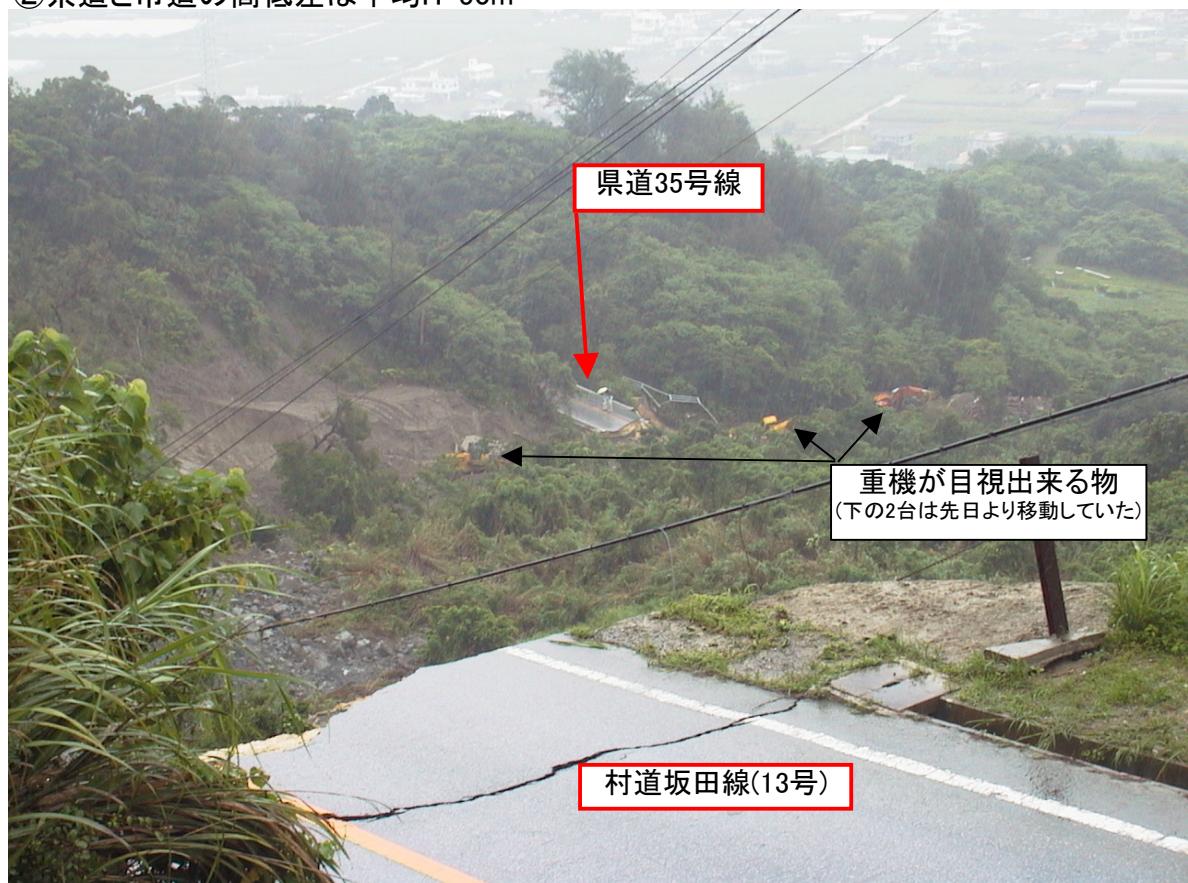
②県道と市道の高低差は平均H=50m

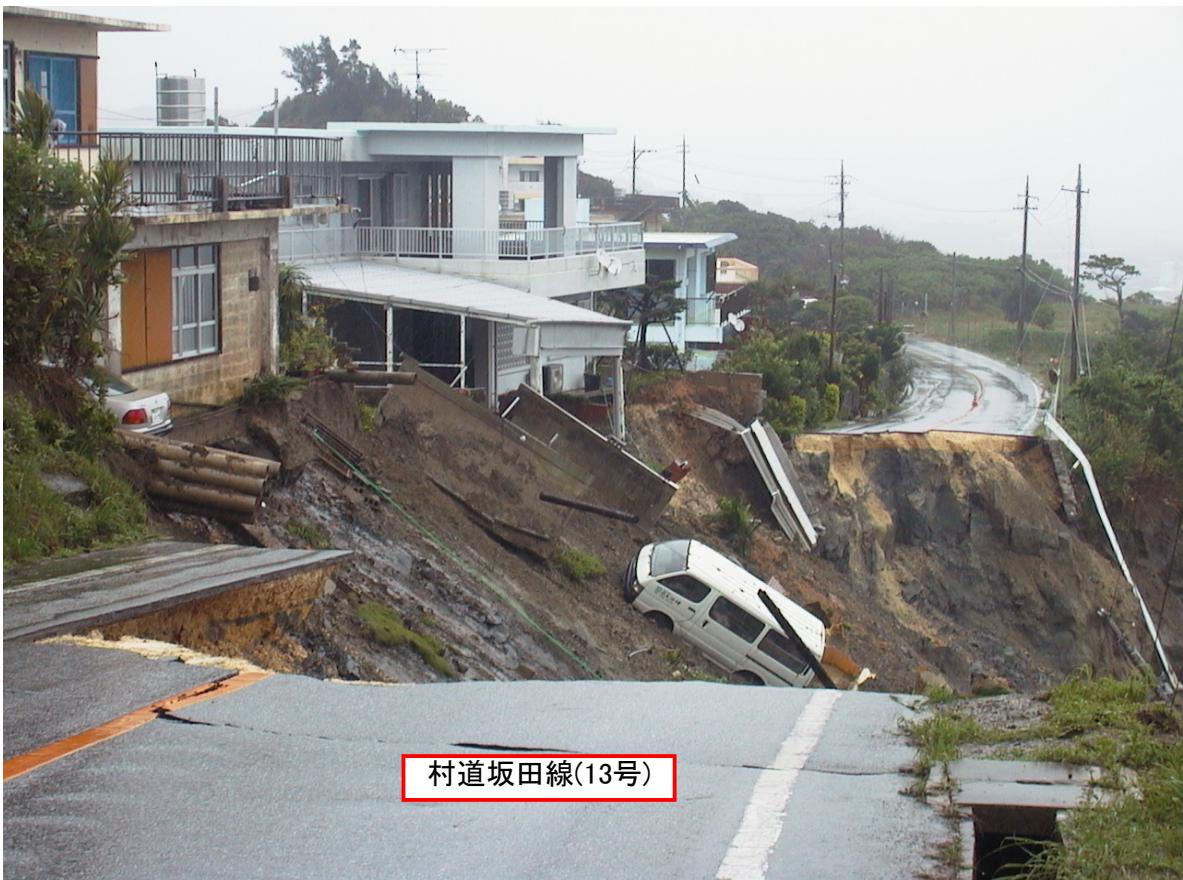
③村道上から村道被災箇所及び住宅を撮影

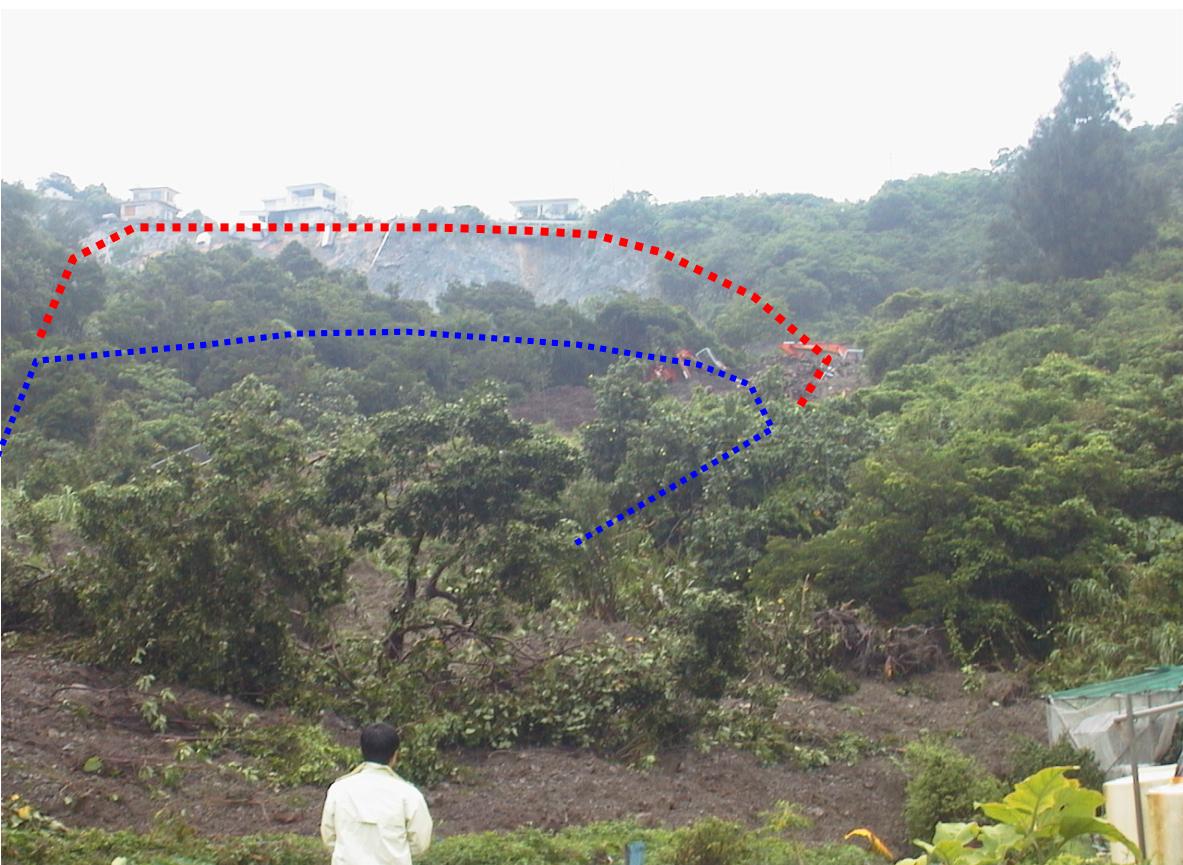
④地滑りの下方端部から上方を撮影

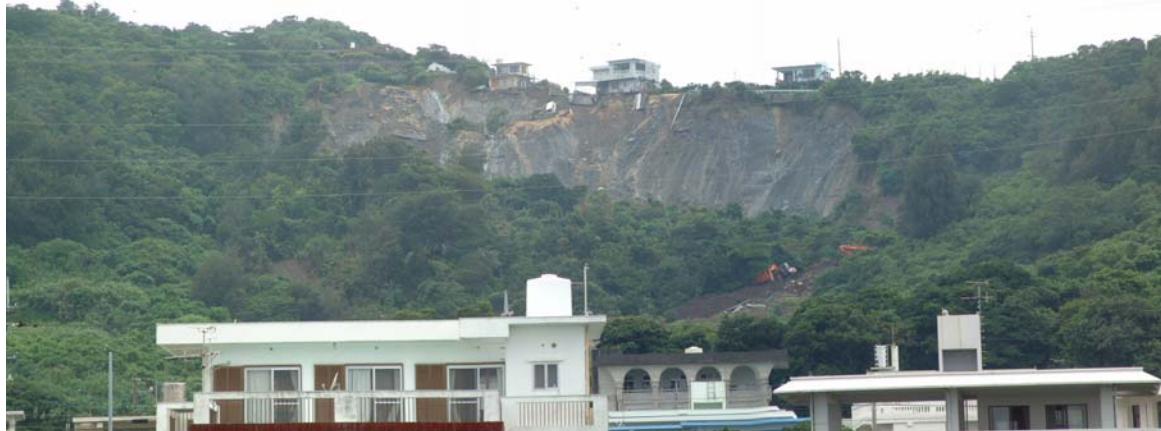
国道329号側 住宅地から撮影
