# 防波堤ケーソンの穴開き 研究事例の紹介

国立研究開発法人 海上・港湾・港空技術研究所  
港湾空港技術研究所 構造研究領域 構造研究グループ  
宇野 健司

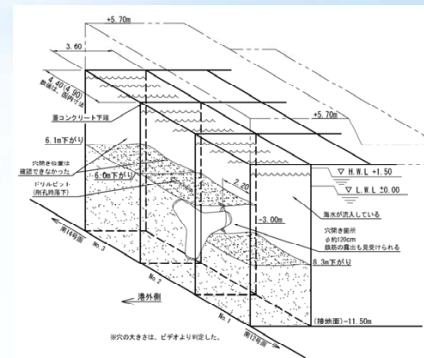
中詰砂の流出

- ・中詰砂の流出 ⇒ 「重量の減少」 ⇒ 「安定性の低下」
- ・台風の大型化 ⇒ 「被災の拡大」

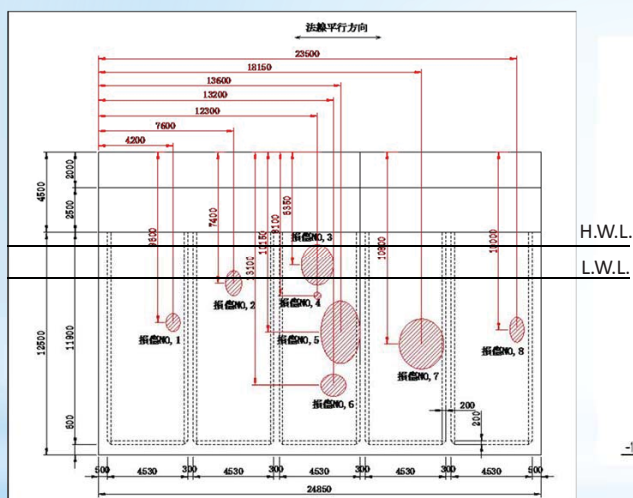
## K港の被災事例

※水面付近だけではなく、前壁全体に穴あき発生リスクがある。

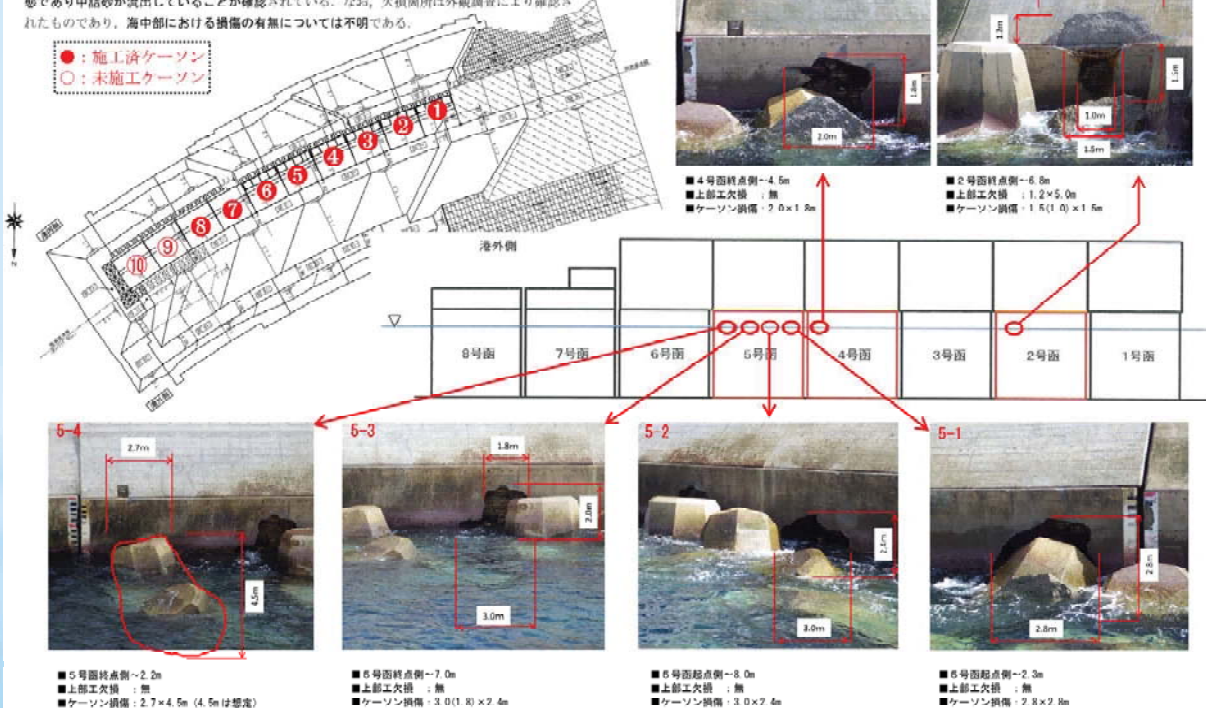
図2-6 外観調査結果(2・4・5号函)

図2-6に当該防波堤の外観調査結果(2・4・5号函)を示す。調査結果より、側壁損傷部は貫通した状態であり中詰材が流出していることが確認されている。なお、欠損箇所は外観調査により確認されたものであり、海中における損傷の有無については不明である。
