数値基準超過時における濁り(SS)の分布状況

平成 25 年 9 月 6 日 (金)

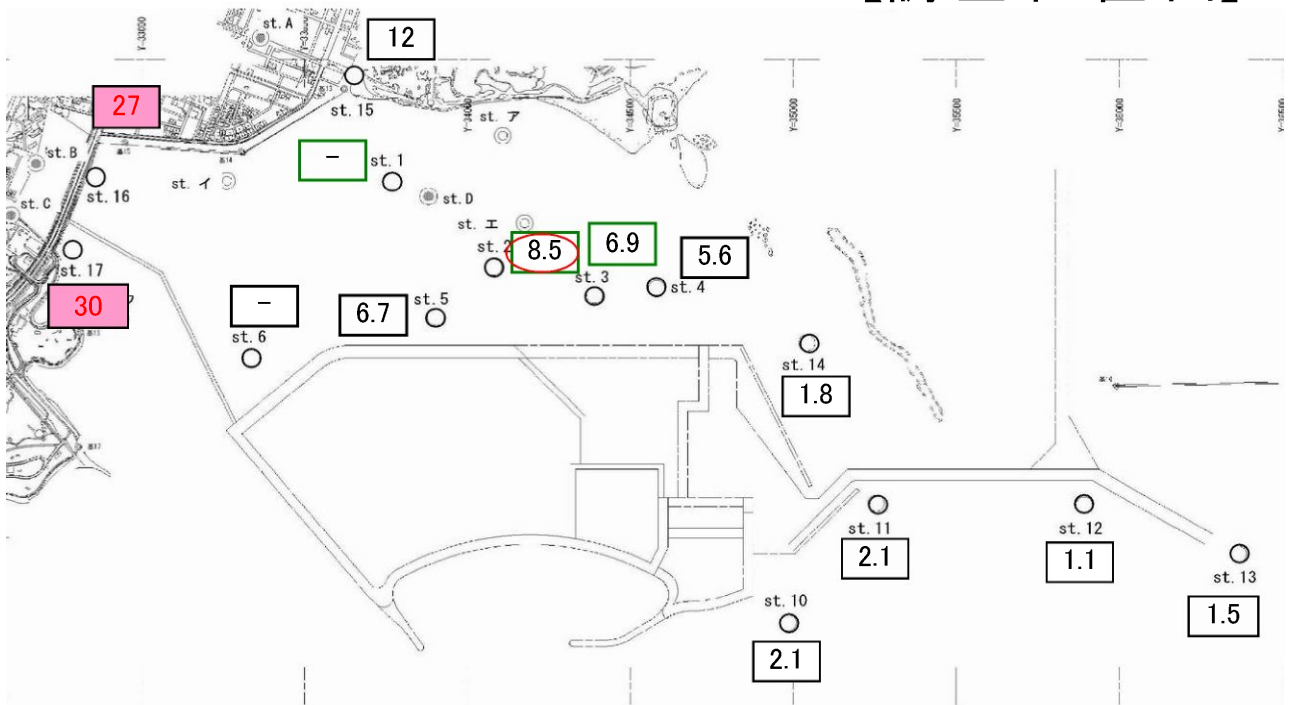
【調査位置図】

- ・現地観測での風向は南東、風力は1、波高は0.1m程度であった。
- ・基準を超過したst.2の周辺海域は全体的に白濁が見られ、st.3でも高い値であった。
- ・補足調査によると、ホ護岸の汚濁防止膜の直近で10.6mg/L、汚濁防止膜内側で6.2mg/Lであった。
- ・15時台の調査においてst.3近傍のホ護岸の汚濁防止膜は一部水没し、汚濁防止膜の内側から外側に向かって越流が確認された。
- ・越流箇所周辺では白濁が見られ、濁度は10.6mg/Lと高い値を示した。

- ・当日、海上工事は汚濁防止膜設置作業のため、現場濁度測定は行われていない。
- ・濁りの発生する作業は行われていなかった。
- ・汚濁防止膜の一部が水没していたので、速やかに対策が行われた。
- ・過年度同時期の調査結果として、水深の浅い人工島内側の地点は、夏場時期に底質の巻き上げにより濁りが大きくなる傾向であった。
- ・st.2で工事監視基準を超過した要因としては、測定時の水深が0.6m程度と浅く、南東の風が卓越する時期における一過性の底質の巻き上げりが要因であると推察された。
- ・ホ護岸汚濁防止膜の一部水没箇所近傍における工事監視基準超過は、汚濁防止膜内の測定値が工事監視基準内であることから、汚濁防止膜の内側から外側に向かった越流による底質の巻き上げりであると推察される。

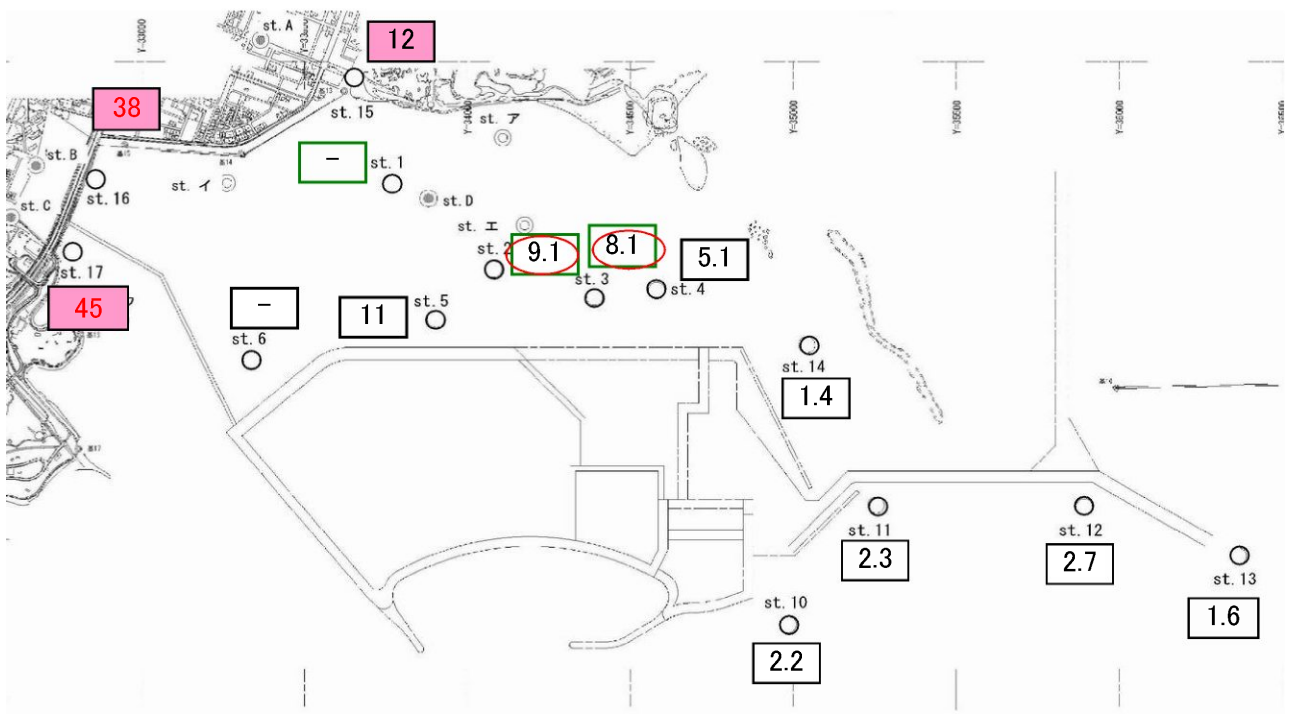
【調査位置図】

- ・現地観測での風向は北北東、風力は3、波高は0.1~0.2m程度であった。
- ・基準を超過したst.2、3の周辺海域は全体的に濁りが見られ、st.5でも高い値であった。
- ・干潮時のため水深がst.2で0.5m、st.3で0.8m、st.5で0.4mと浅く、北東の風、風力3であった。
- ・補足調査によると、工事箇所近傍の汚濁防止膜外側ではst.5と同程度の濁りが観測された。

- ・st.5付近のイニ護岸においては、午前、午後と現場濁度測定で、濁りは確認されなかった。
- ・汚濁防止膜外側近傍の濁りが確認されたため工事を一時中断し、現場状況を確認した。
- ・過年度同時期の調査結果として、水深の浅い人工島内側の地点は、夏場時期に底質の巻き上げにより濁りが大きくなる傾向であった。
- ・以上のことから、st.2、3で工事監視基準を超過した要因としては、干潮時のため、水深がst.2で0.5m、st.3で0.8mと浅く、風力3の北東の風により、海底の砂が巻き上げであると推察される。

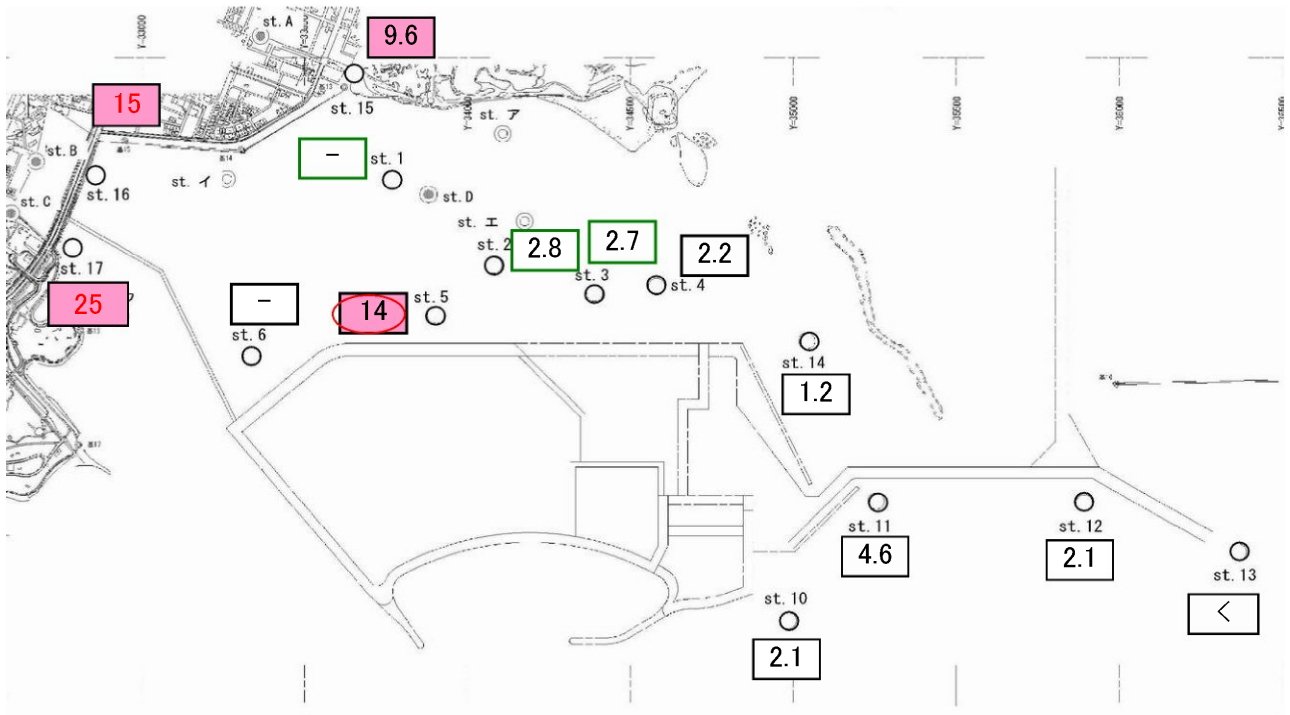
【調査位置図】

- ・現地観測での風向は北東、風力は4、波高は0.2m程度であった。
- ・基準を超過したst.5の周辺海域は全体的に濁りが見られた。
- ・st.5は、干潮時のため、水深0.4mと浅く、風力4の北東の風が観測された
- ・補足調査の結果、工事箇所近傍の汚濁防止膜外側ではst.5よりも低い濁り(5.5mg/L)が観測された。

- ・イニ護岸においては、午前、午後と現場濁度測定で、にごりは確認されなかった。
- ・当日、濁りの発生する作業は行われていなかった。
- ・汚濁防止膜外側近傍の濁りが確認されたため工事を一時中止し、現場状況を確認した。
- ・補足調査の結果、工事箇所近傍の汚濁防止膜外側ではst.5よりも低い濁り(5.5mg/L)が観測された。
- ・過年度同時期の調査結果として、水深の浅い人工島内側の地点は、夏場時期に底質の巻き上げにより濁りが大きくなる傾向であった。
- ・以上のことから、st.5で工事監視基準を超過した要因としては、干潮時のため、水深がst.5で0.2mと浅く、風力4の北東の風により、海底の砂が巻き上げであると推察される。

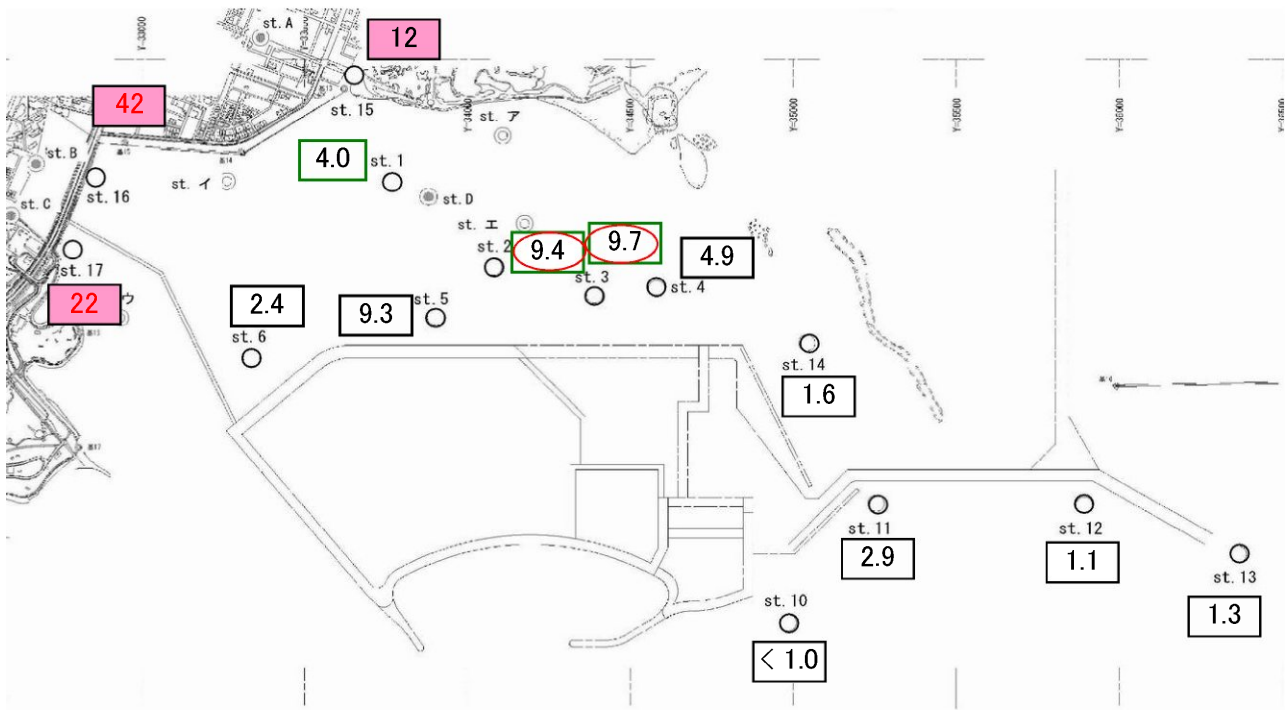
【調査位置図】

- ・現地観測での風向は東、風力は3~4、波高は0.2~0.3m程度であった。
- ・基準を超過したst.2、st.3の周辺海域は全体的に白濁が見られた。
- ・補足調査の結果、st.3近傍の木護岸の汚濁防止膜直近の外側で21.0mg/Lの濁りが確認された。
- ・上げ潮時で沖側からの風も強く、汚濁防止膜の一部が水没し、木護岸の汚濁防止膜付近では白濁が確認された。

- ・イニ護岸・木護岸においては、午前・午後と現場濁度調査で、濁りは確認されなかった。
- ・汚濁防止膜の一部水没のため、工事を一時中止した。
- ・なお、汚濁防止膜の一部水没については、木護岸の地盤改良、い・う・え護岸の浚渫作業等の海上作業を速やかに中止し、汚濁防止膜の沈みこみ対策を行った。
- ・st.2、st.3で工事監視基準を超過した要因としては、上げ潮時で沖側からの風も強く、汚濁防止膜の一部が水没したことによるものと考えられる。

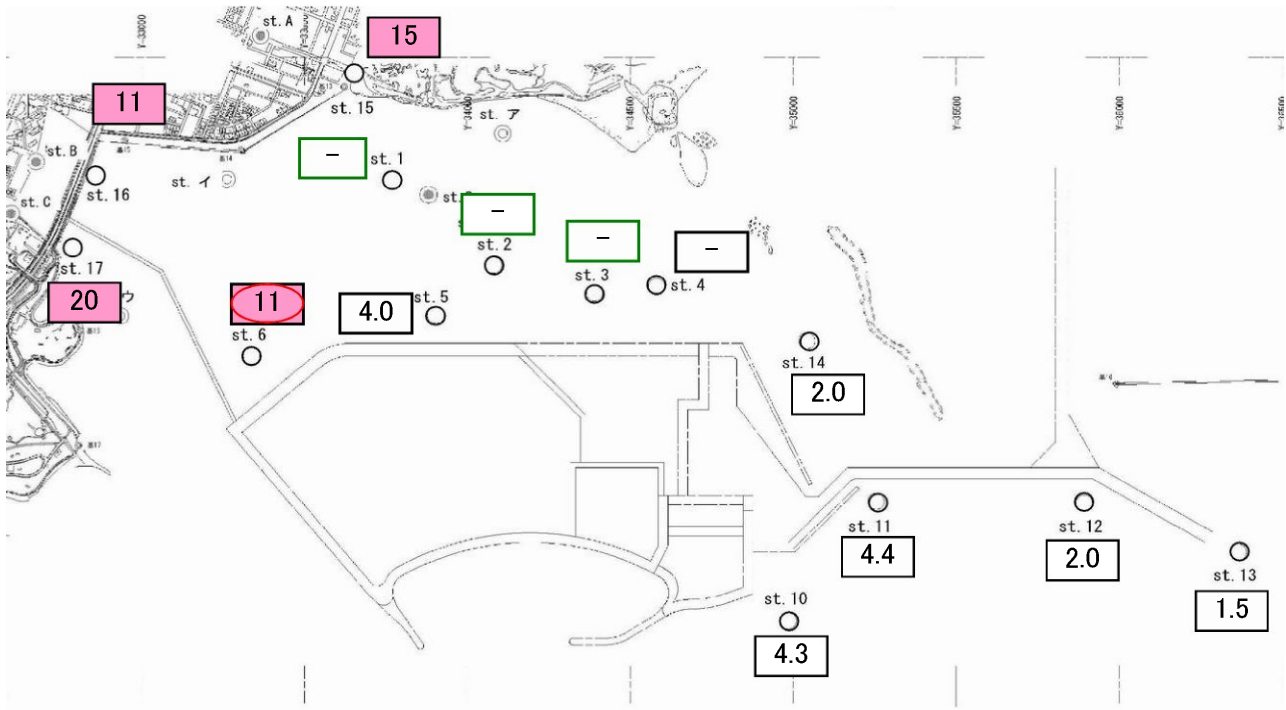
【調査位置図】

- ・現地観測での風向は北東、風力は4、波高は0.3m程度であった。
- ・基準を超過したst.6の周辺海域は全体的に白濁が見られた。

- ・イニ護岸においては、午前、午後と現場濁度測定で、にごりは確認されなかった。
- ・当日、海上作業は行われてなかった。
- ・st.6で工事監視基準を超過した要因としては、下げ潮時で水深が0.5mと浅く、北東の風が強く、波浪による海底の砂が巻き上げであると推察される。
