## 数値基準超過時における濁り(SS)の分布状況

平成 25 年 11 月 1 日 ( 金 )

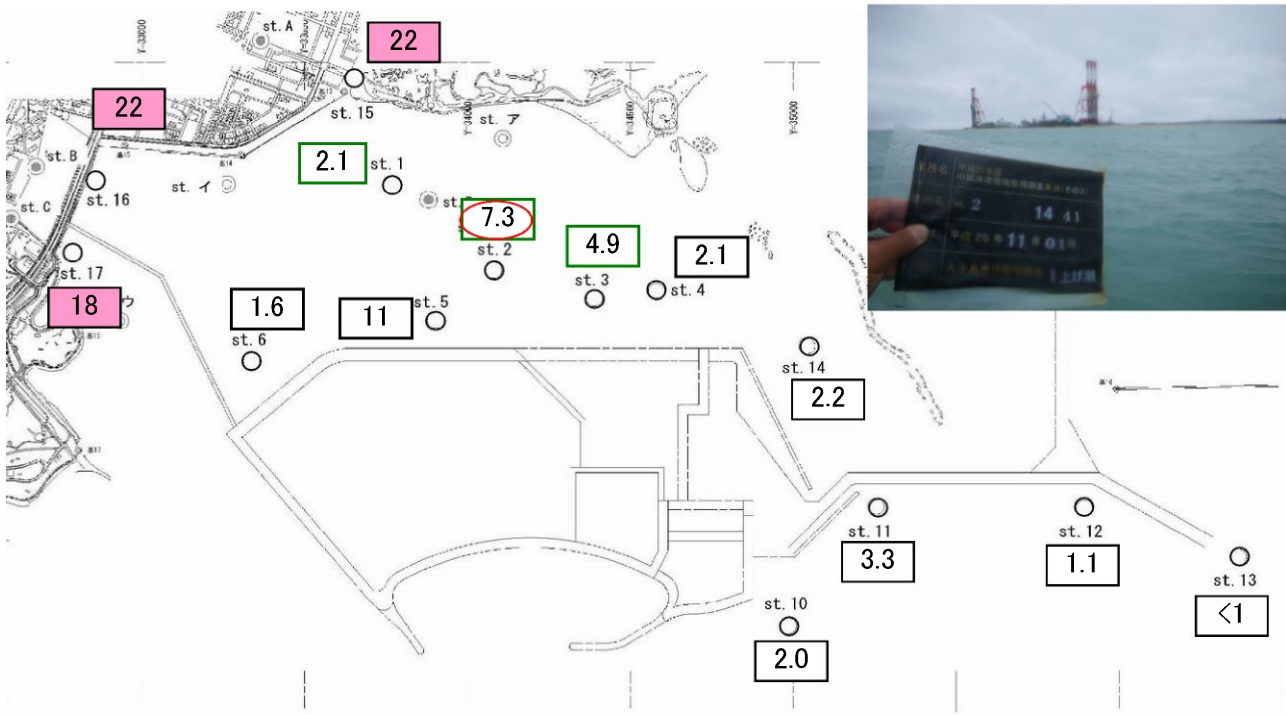
- ・現地観測での風向は東北東、風力は3程度、波高は0.2~0.3m程度であった。
- ・木護岸北側、イニ護岸汚濁防止膜周辺において高い濁りが認められた。
- ・強い東の風及び上げ潮の潮の流れにより北西方向へと濁りは拡散し、西側近傍に位置するst.5で最も強く影響を受け高い値を観測した。
- ・st.2においては7.3mg/Lと高い値が観測された。

- ・イニ護岸・木護岸においては、午前、午後と現場濁度測定で、にごりは確認されなかった。
- ・汚濁防止膜外側の濁りが確認されたため工事を一時中止し、現場状況を確認した。
- ・st.2で工事監視基準を超過した要因としては、測定時の水深が1.5m程度と浅く、風向は東北東、風力は3程度あり上げ潮時での東側浅海域からの波浪の影響での底質の巻き上げであると推測される。

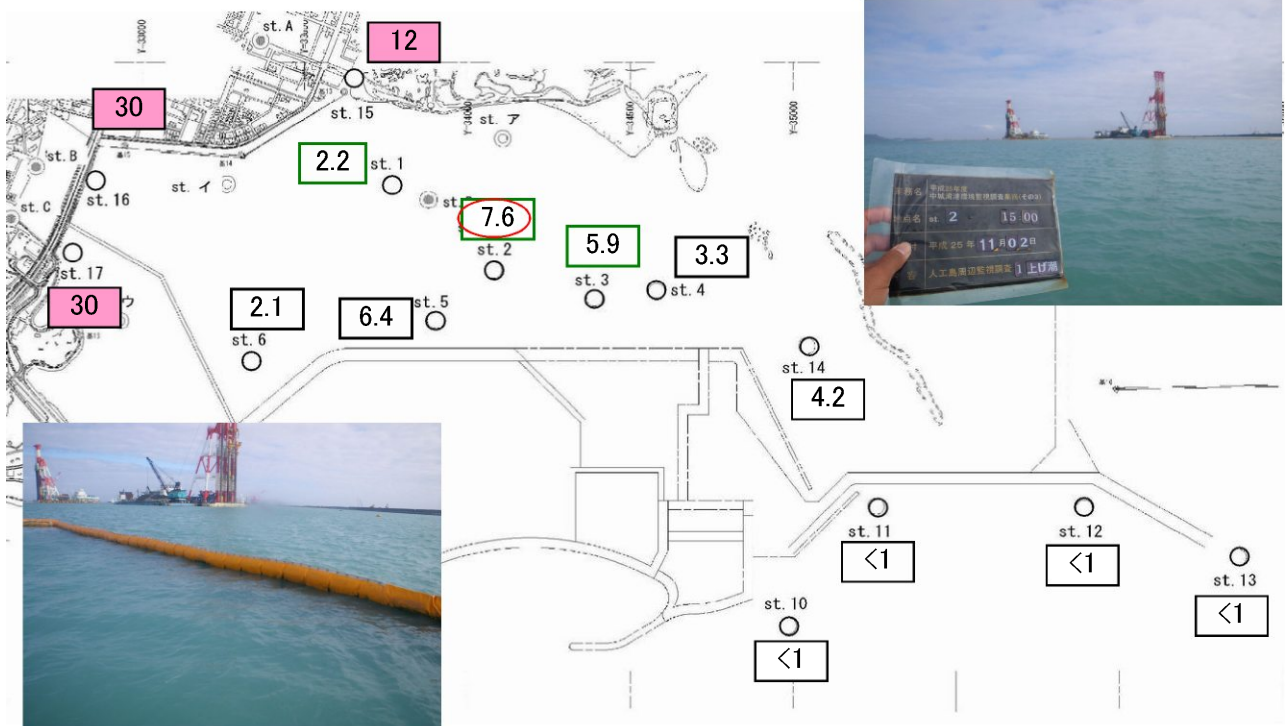
- ・現地観測での風向は南東から南南東、風力は2~3程度、波高は0.2~0.3m程度であった。
- ・二護岸の汚濁防止膜前からst.5、st.2、st.3で囲まれた範囲で濁りが確認された。
- ・上げ潮による潮の流れと南の風により、濁りは北北西へと拡散し、st.2においては7.6mg/Lと高い値を観測した。

- ・イニ護岸・ホ護岸においては、午前、午後と現場濁度測定で、にごりは確認されなかった。
- ・海上工事については一時中断し、現場状況を確認した。
- ・st.2で工事監視基準を超過した要因としては、測定時の水深が1.3m程度と浅く、風向は南東から南南東、風力は2~3程度あり、上げ潮時での底質の巻き上げであると推測される。

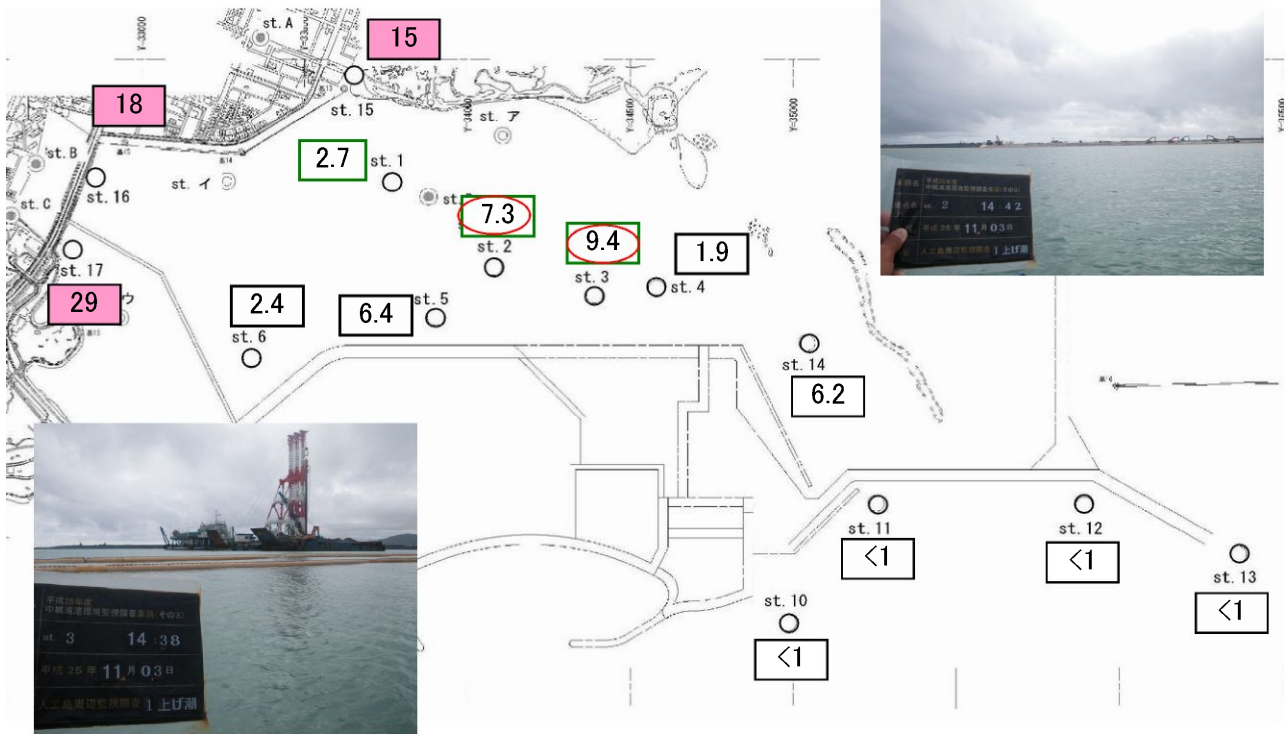
- ・現地観測での風向は南東、風力は2程度、波高は0.1~0.2m程度であった。
- ・ホ護岸の汚濁防止膜前からst.5、st.2、st.3で囲まれた範囲で濁りが確認された。
- ・ホ護岸の汚濁防止膜の近くでは、より高い濁りが観測された。
- ・上げ潮による潮の流れと南東向きの風により、濁りは北西へと拡散し、st.2については7.3mg/L、st.3においては9.4mg/Lと高い値が観測された。

- ・イニ護岸・ホ護岸においては、午前、午後と現場濁度測定で、にごりは確認されなかった。
- ・海上工事については一時中断し、現場状況を確認した。
- ・st.2、3で工事監視基準を超過した要因としては、測定時の水深が0.9、1.5m程度と浅く、風向は南東、風力は2程度あり、上げ潮時での海底の砂の巻き上げであると推測される。

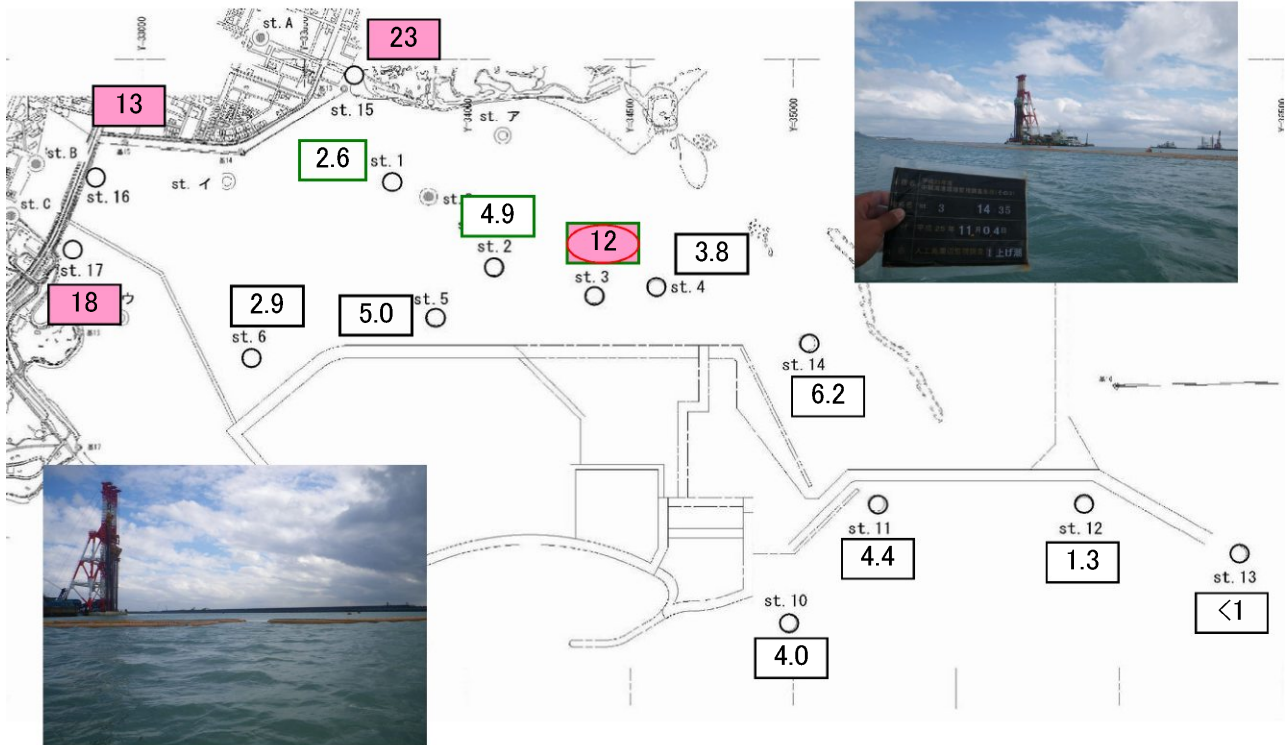
- ・現地観測での風向は北、風力は2程度、波高は0.2m程度であった。
- ・木護岸の汚濁防止膜外側からst.3までの範囲で濁りが確認された。
- ・木護岸の汚濁防止膜外側付近は、より高い濁りが観測された。
- ・木護岸の汚濁防止膜付近から濁りは拡散し、st.3において12.0mg/Lと高い値が観測された。

- ・木護岸においては、午後の現場濁度測定時にst.3付近で12.0mg/Lと観測され、高いにごりが確認された。
- ・当日の海上作業については海上工事を中止した。
- ・st.3で工事監視基準を超過した要因として、木護岸工事箇所の汚濁防止膜から上げ潮時に濁りが拡散することによると推測された。

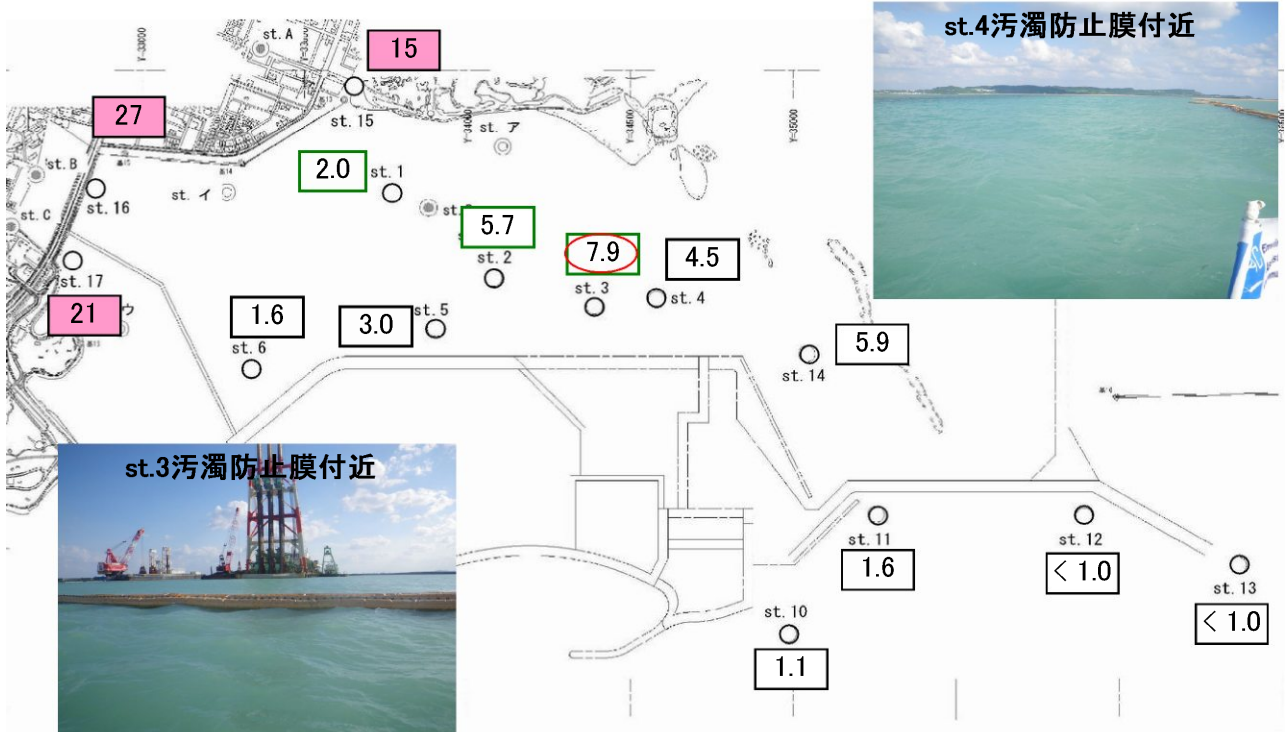
- ・現地観測での風向は北西、風力は3~4程度、波高は0.1~0.3m程度であった。
- ・st.3近くの木護岸汚濁防止膜外側で高い濁りが確認され、st.3においては7.9mg/Lが観測された。
- ・北西の風により、濁りは汚濁防止膜に沿って帯となって東側の沖合へと拡散し、風下側のst.4やst.14などはその影響で高い値を示した。

- ・当日、二護岸においては陸上部の被覆石均し、木護岸においては海上作業は行っておらず、濁りの発生する作業は行われていなかった。
- ・海上工事については一時中断し、現場状況を確認した。
- ・st.3で工事監視基準を超過した要因としては、測定時の水深が2.0m程度であったが、風向は北西、風力は3~4程度あり上げ潮時での北側浅海域からの波浪の影響での底質の巻き上げであると推測される。
