## 数値基準超過時における濁り(SS)の分布状況

平成 25 年 10 月 18 日 ( 金 )

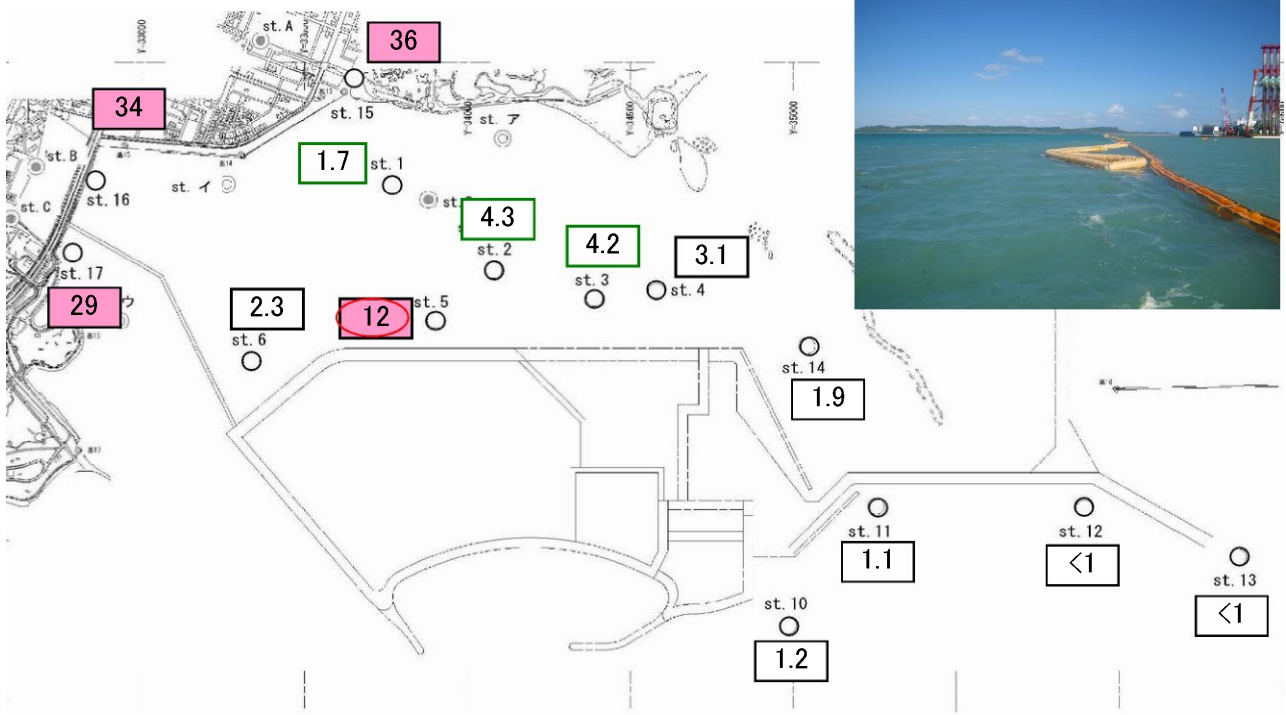
### 【調査位置図】

- ・現地観測での風向は北東、風力は3程度、波高は0.1~0.4m程度であった。
- ・木護岸北側、汚濁防止膜の接続箇所付近から濁りの発生が確認された。
- ・強い北東の風により西方向へと濁りは拡散し、西側近傍に位置するst.5で最も強く影響を受け高い値を観測した。

- ・当日の午後においては、上げ潮時における強い潮流が予想されており午後の海上工事は中止された。
- ・濁りの発生する工事を行われていなかった。
- ・st.5で工事監視基準を超過した要因としては、干潮時から満潮時にかけての上げ潮でst.5の水深は0.9m程度と浅く、風力3の北東の風により海底の砂が巻き上であると推察される。
