数値基準超過時における濁り(SS)の分布状況

令和4年9月7日(水)

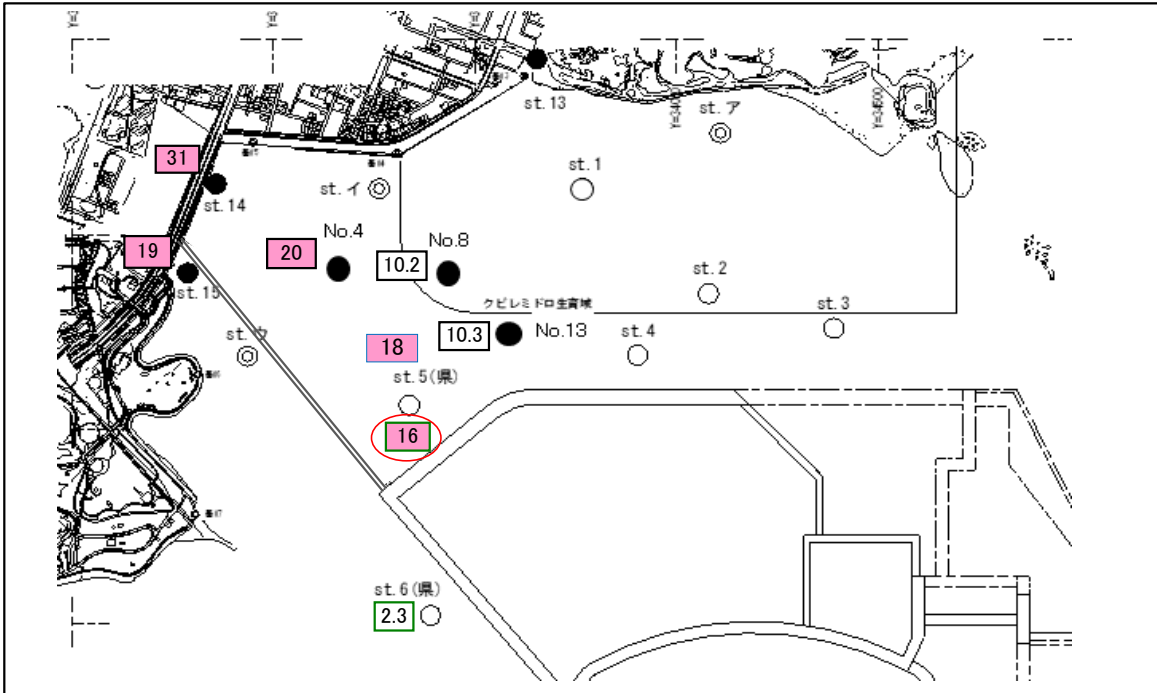
<p>数値基準を超過した調査区域の状況</p> <p>風向が北東、風力が3、波高が0.2m程度であった。降雨は調査2日前43.0mm、1日前3.5mm、当日が0.0mm(16時までの降水量)であった。</p>

<p>評価</p> <p>st.5において、工事監視基準値を超過する濁りがみられた。原因としては、風浪による底質の巻き上げの影響が考えられた。</p>
--

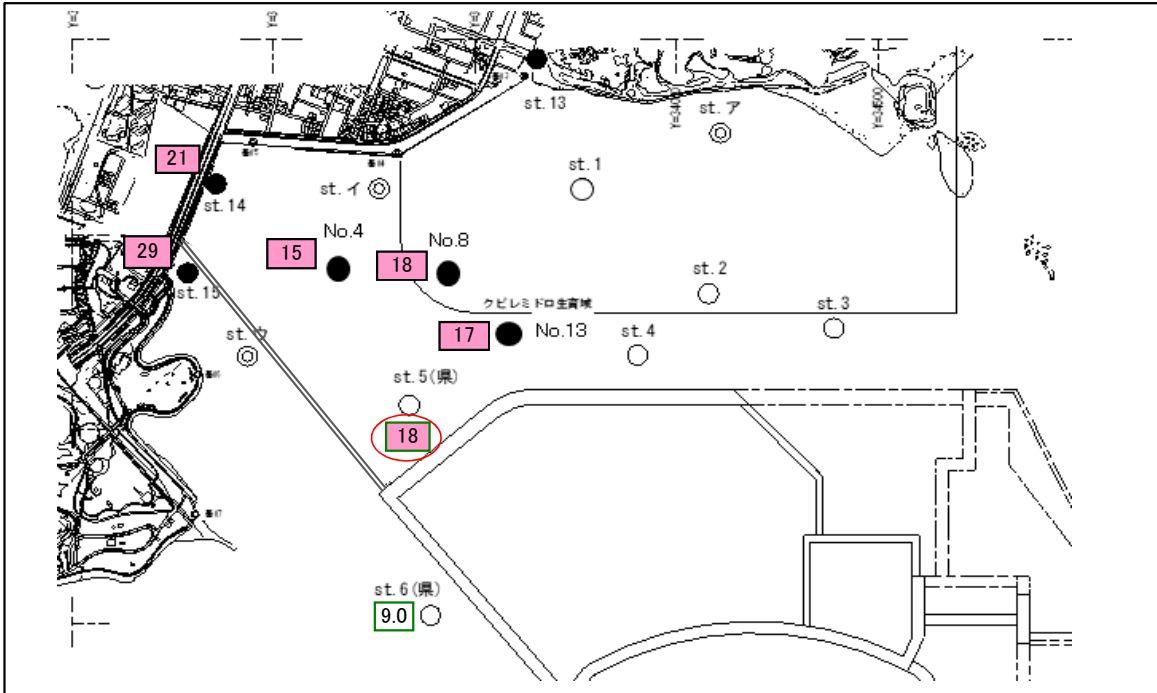
数値基準を超過した調査区域の状況	風向が東、風力が1、波高が0.1m程度であった。降雨は調査2日前0.0mm、1日前0.0mm、当日が0.0mm(12時までの降水量)であった。
------------------	---

評価	st.5において、工事監視基準値を超過する濁りがみられた。原因としては、低潮位であったこと、潮流による底質の巻き上げの影響が考えられた。
----	--
