# 数値基準超過時における濁り(SS)の分布状況

令和7年8月7日 (木) 【潮時】干潮11:47 23:56、満潮 04:45 18:37

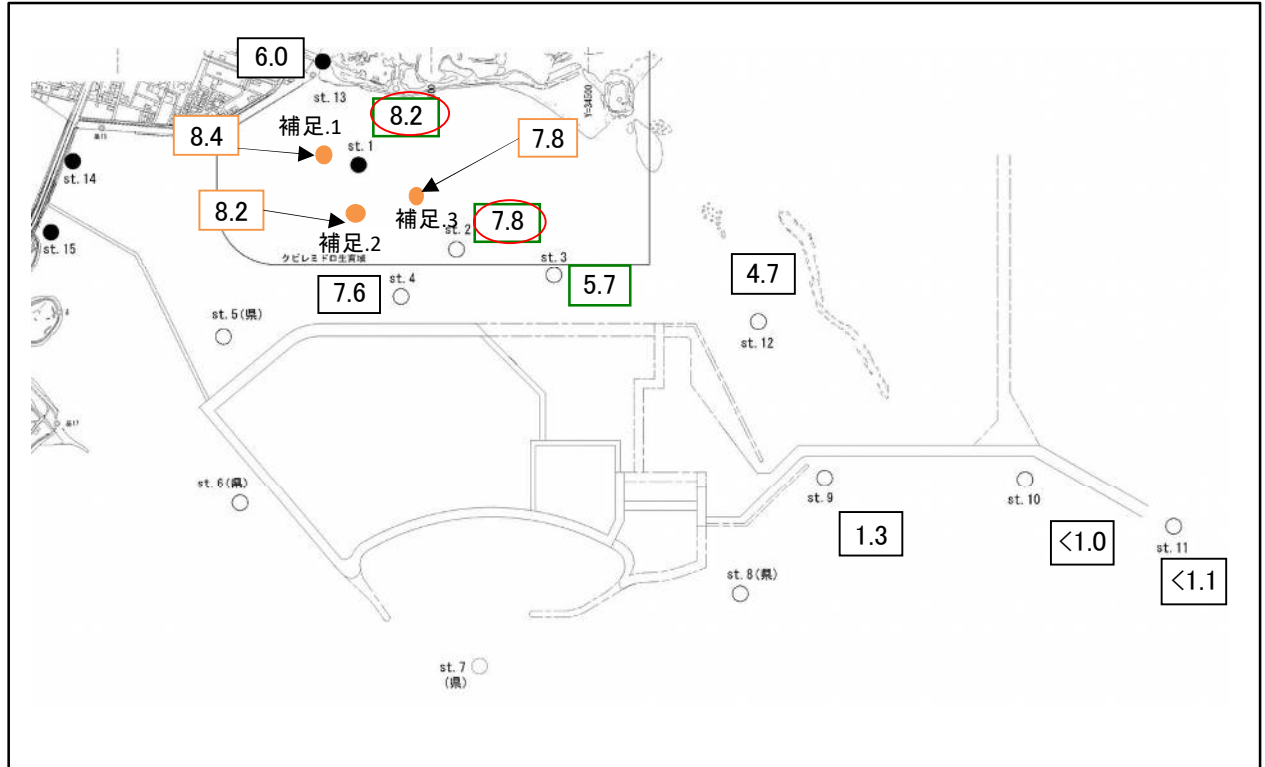
## 【調査位置図】

人工島北側の浅瀬域において白濁した濁りが見られた。

8月7日人工島北側の浅瀬域において水色が白濁した濁りを呈しており、st.1及びst.2において工事監視基準値を超過した。工事監視基準値を超過したst.1、st.2の周辺で補足調査を行った結果、補足.1のSSの値が高いことから、陸域からの濁水流入の影響が考えられた。また、人工島北側の浅瀬全域において白濁した濁りが見られた。原因として、南よりの風浪の影響による海底砂の巻き上げによる濁りと考えられる。上部工及び汚濁防止膜設置は行われていたが、工事施工箇所周辺においては監視基準を満足しているため、工事との関係性は無いと考えられた。
