# 数値基準超過時における濁り(SS)の分布状況

平成 25 年 12 月 3 日 ( 火 )

平成 25 年 12 月 17 日 ( 火 )

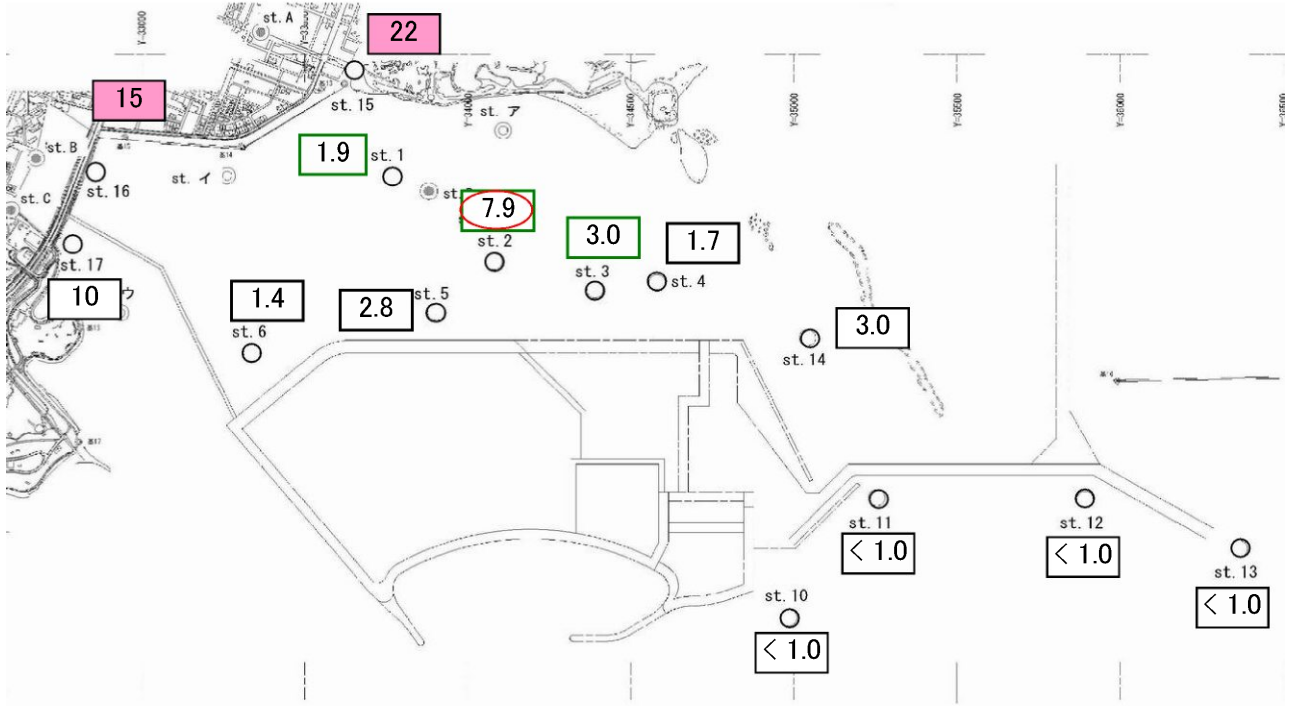
・現地観測での風向は北東、風力は1程度、波高は0.1m程度であった。

・当日、海上作業はおこなわれていなかった。  
 ・st.2で工事監視基準を超過した要因として、測定時の水深が1.7mと浅く、風向は北東、風力は1程度、波高は0.1m程度あり、上げ潮時の底質の巻き上げであると推測される。

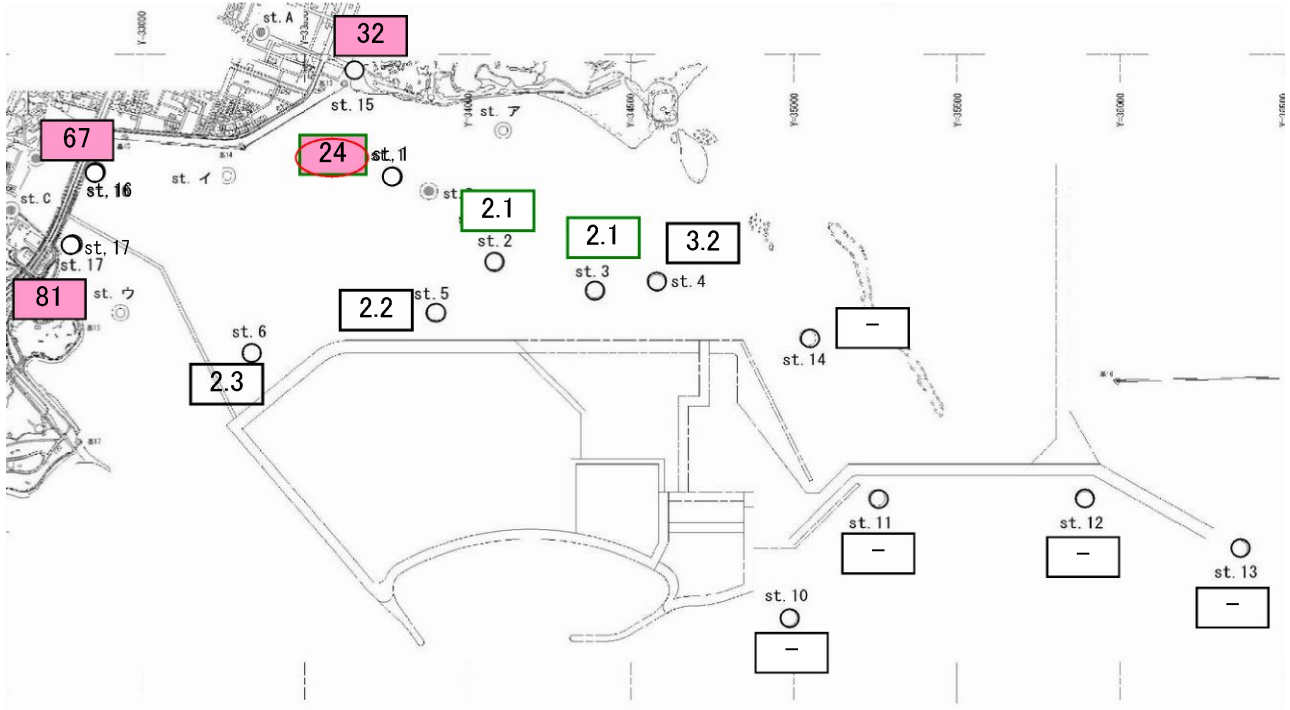
- ・現地観測での風向は南、風力は3程度、波高は0.1~0.2m程度であった。
- ・st.11においては24mg/Lと工事監視基準を超過する値が観測された。
- ・濁りは北側の海岸に沿って東側に拡散し、St.11に達していた。
- ・埋立地周辺では濁りは確認されなかった。
- (st.10~st.14の5地点は強風のため調査中止)

- ・気象庁の胡屋観測所(流入河川上流部)では、13時に12.5mm、14時に15mmの降水量を記録しており、この雨の影響で流入部st.16, st.17から濁水が流入し周辺海域の濁りが確認された。
- ・st.1での監視基準を超過したのは、降雨による流入部からの濁りが原因であると推測される。
