## 数値基準超過時における濁り(SS)の分布状況

平成 20年 1月 11日 (金) 15:00

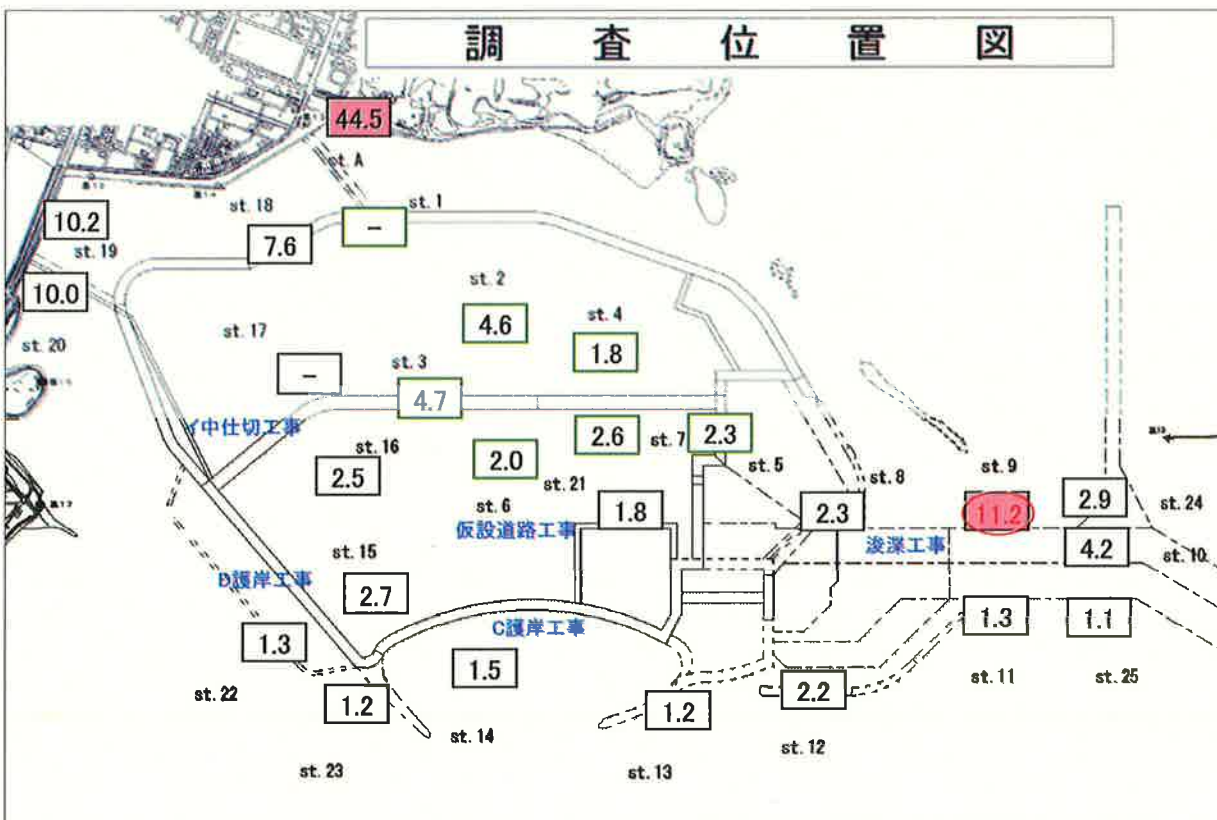
St.9付近において白濁が見られた。

St.9付近の工事の状況は、午前中は浚渫作業を行っていたが基準値を超えていなかった。午後は浚渫作業を行っていなかったが、基準を超えた値が確認された。補足として工事に近い汚濁防止膜周辺で計測した濁度測定値は4.3であり、基準超過が確認された地点より低い値であったことから、基準値を超過した要因は、調査が干潮時と重なったため、調査時の水深が浅く(0.5m)、底質が巻き上がったことが影響していると考えられる。

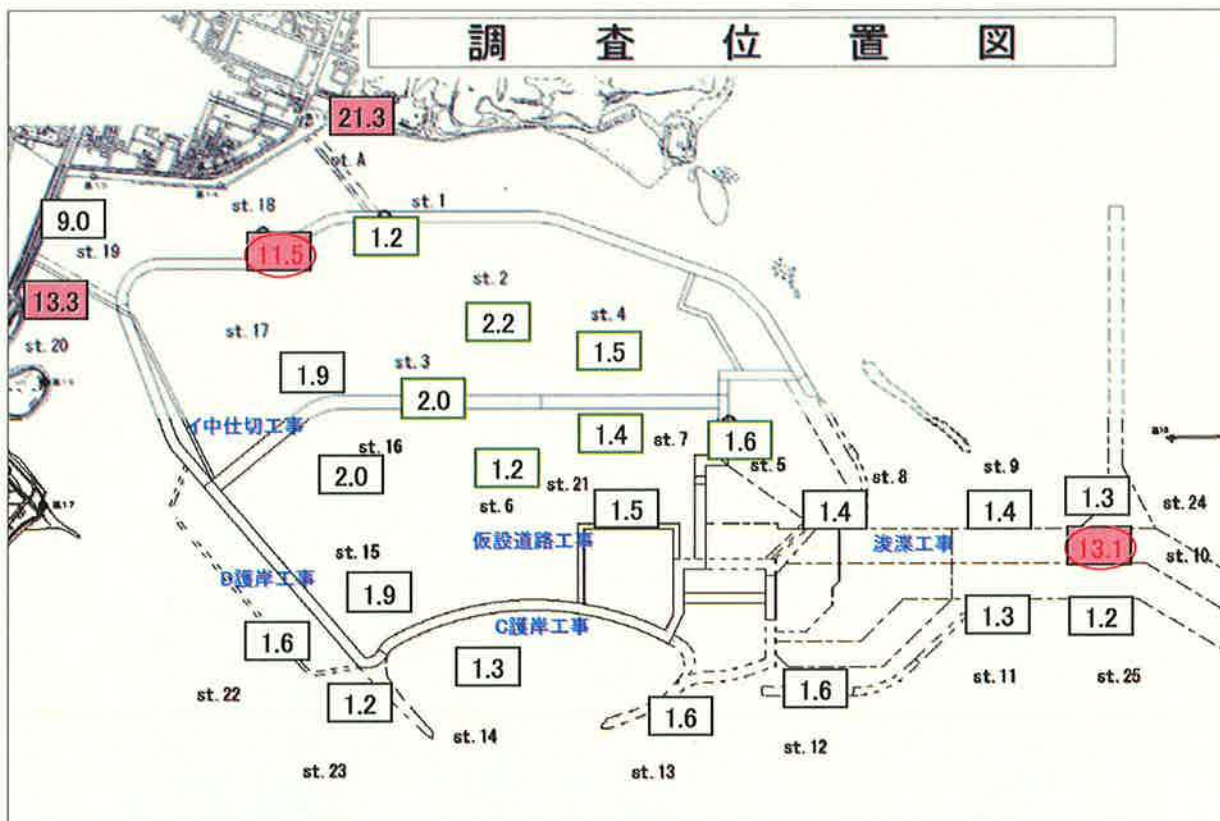
St.18において他の監視地点よりも塩分濃度が低かった。またSt.10付近においては白濁が見られた。

St.18については昨日の降雨(13mm)及び流入部からの流れ込みの為、深掘部に滞留したことが影響していると考えられる。

St.10付近の工事状況は、午前中は浚渫作業を行っていたが、基準値を超えていなかった。午後は浚渫作業を行っていなかったが、基準を超えた値が確認された。

基準値を超過した要因は、うねりの影響により汚濁防止膜の沈み込みがあり、濁りが越流したものと考えられたことから、対策としてフロートを追加し、既設フロートと一体させることにより浮力を増し、沈み込みを防止した。

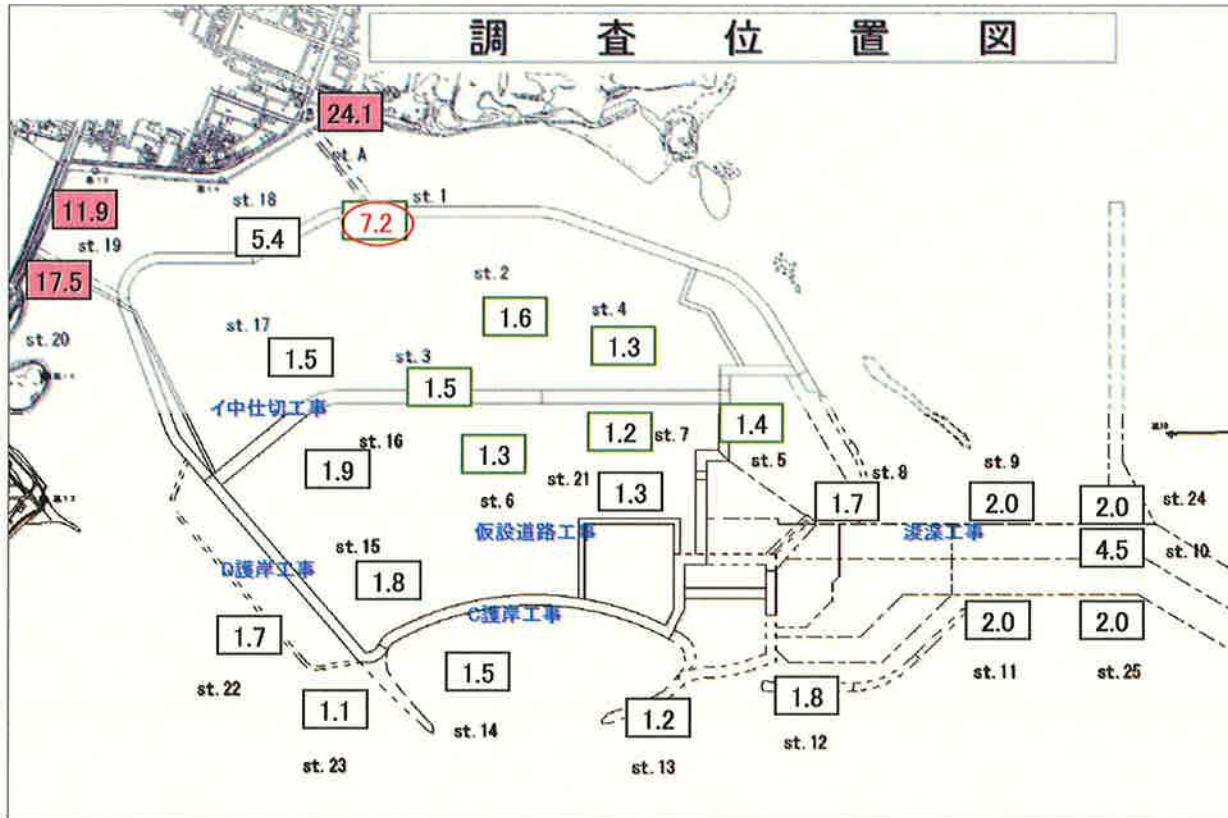
St.1,18において白濁が見られた。また、St.1の塩分濃度が他の地点と比較して低かった。

工事箇所周辺における濁り(SS)は、基準超過が確認された地点よりも低い値であった。基準値を超過した要因はSt.1付近の塩分濃度が他の地点より低いことから、流入部から濁水が流入したことが影響していると考えられる。
