数値基準超過時における濁り(SS)の分布状況

平成 19年 8月 15日 (水) 15:00

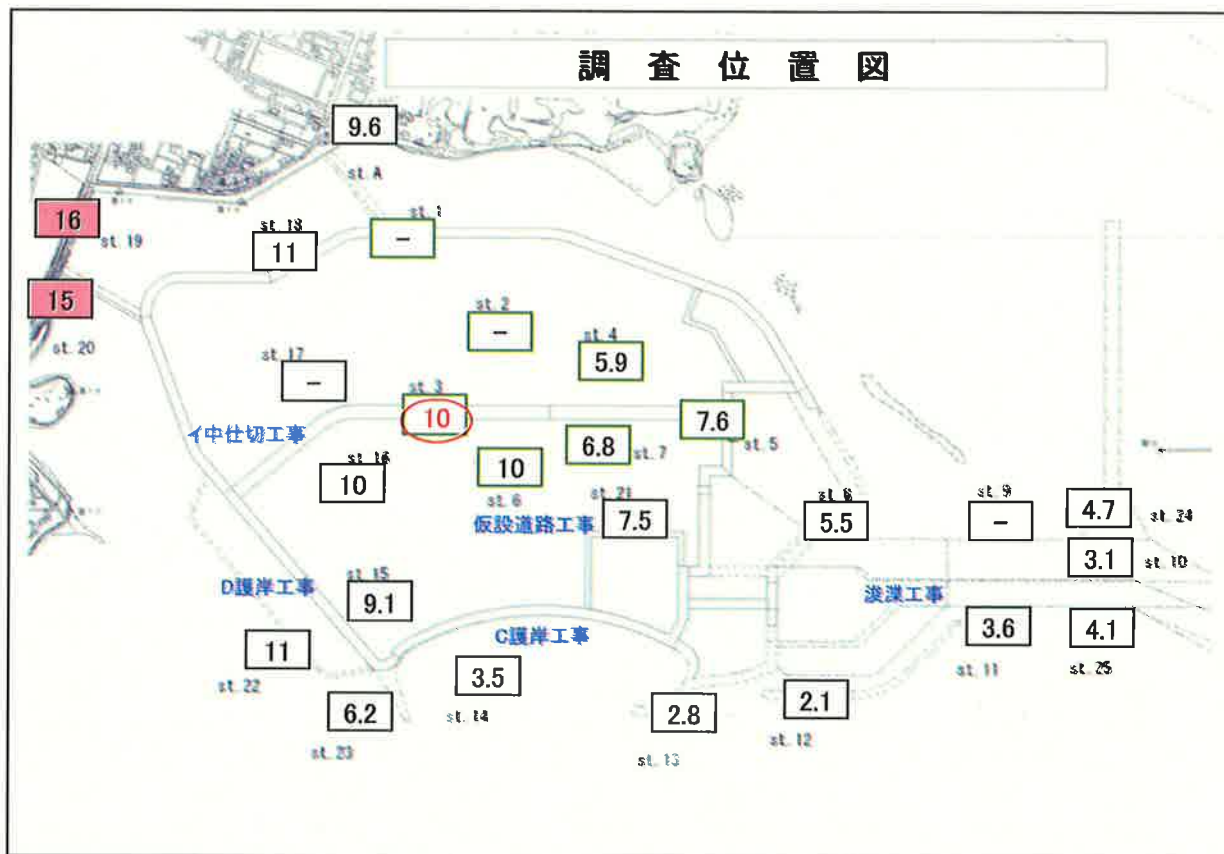
全体的に緑かかっていた。

基準値を超過した要因は全体的に塩分濃度が低く、12日の降雨が影響していることと、強風(最大風力4)や低潮位による底質の巻き上げが影響していると考えられる。

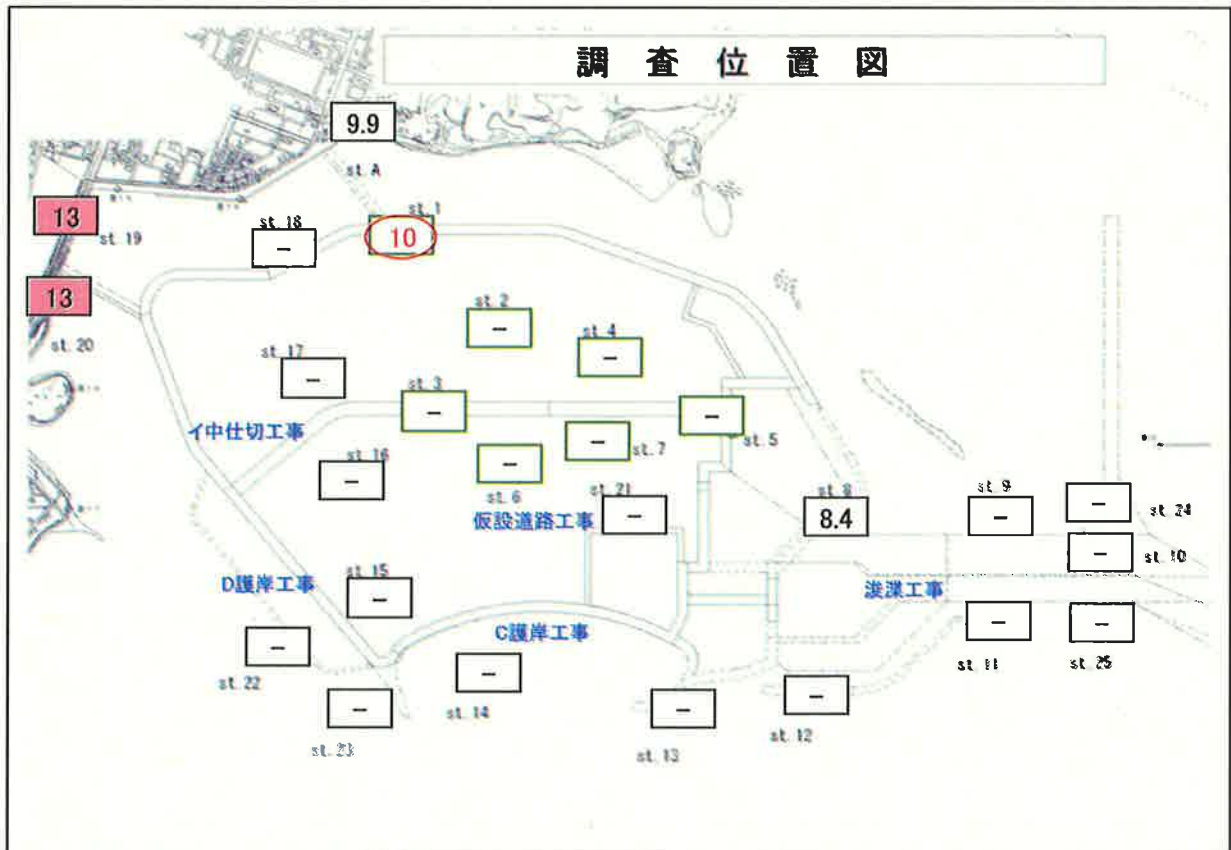
波が高く風が強いため、海域の調査は中止した。(St.1,8のみ実施)
陸に近い地点では濁茶色になっていた。

基準値を超過した要因は強風や高潮により海底の砂が巻き上がったことが影響していると考えられる。

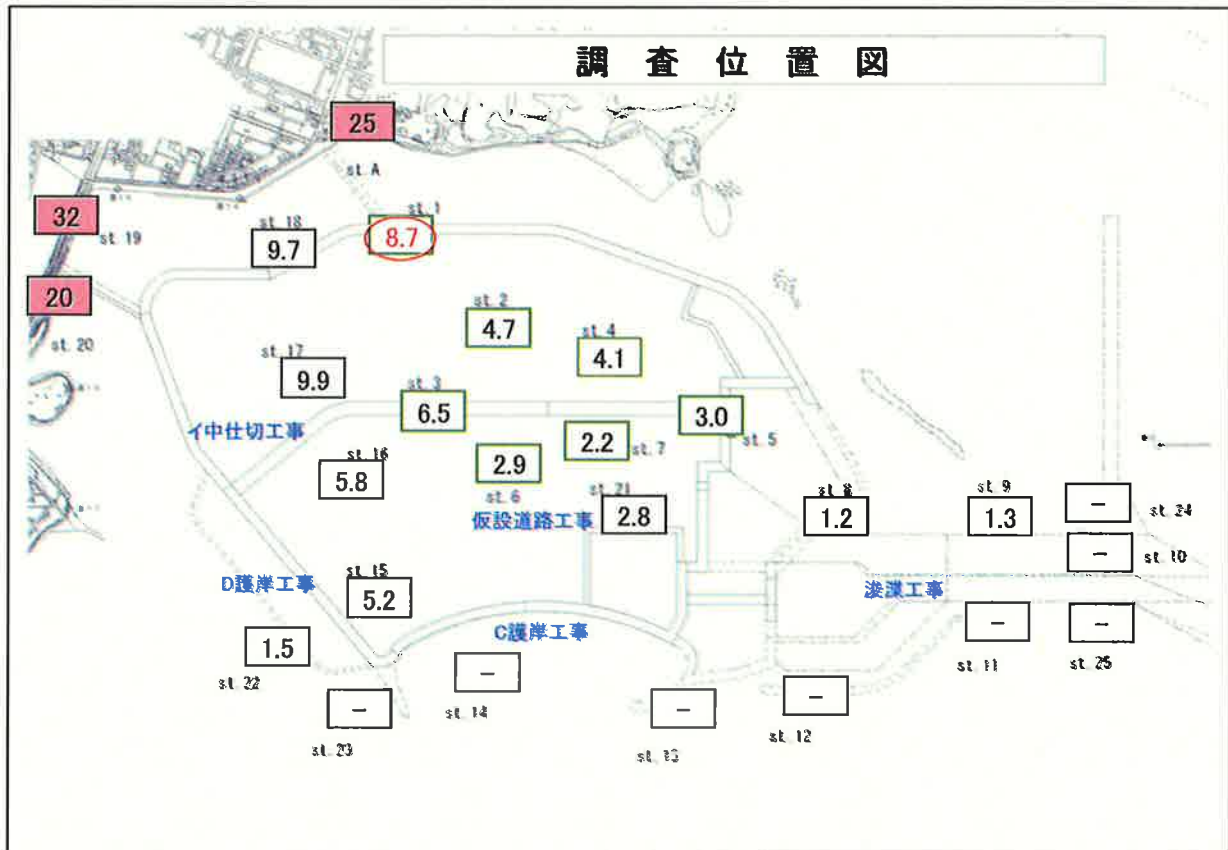
高潮や東ないし南東よりの風が強く、沖側は作業を中止し、陸側では海底の砂が巻き上げられていた。

基準値を超過した要因は水深の浅い地点で、強風や高潮により海底の砂が巻き上がったことが影響していると考えられる。

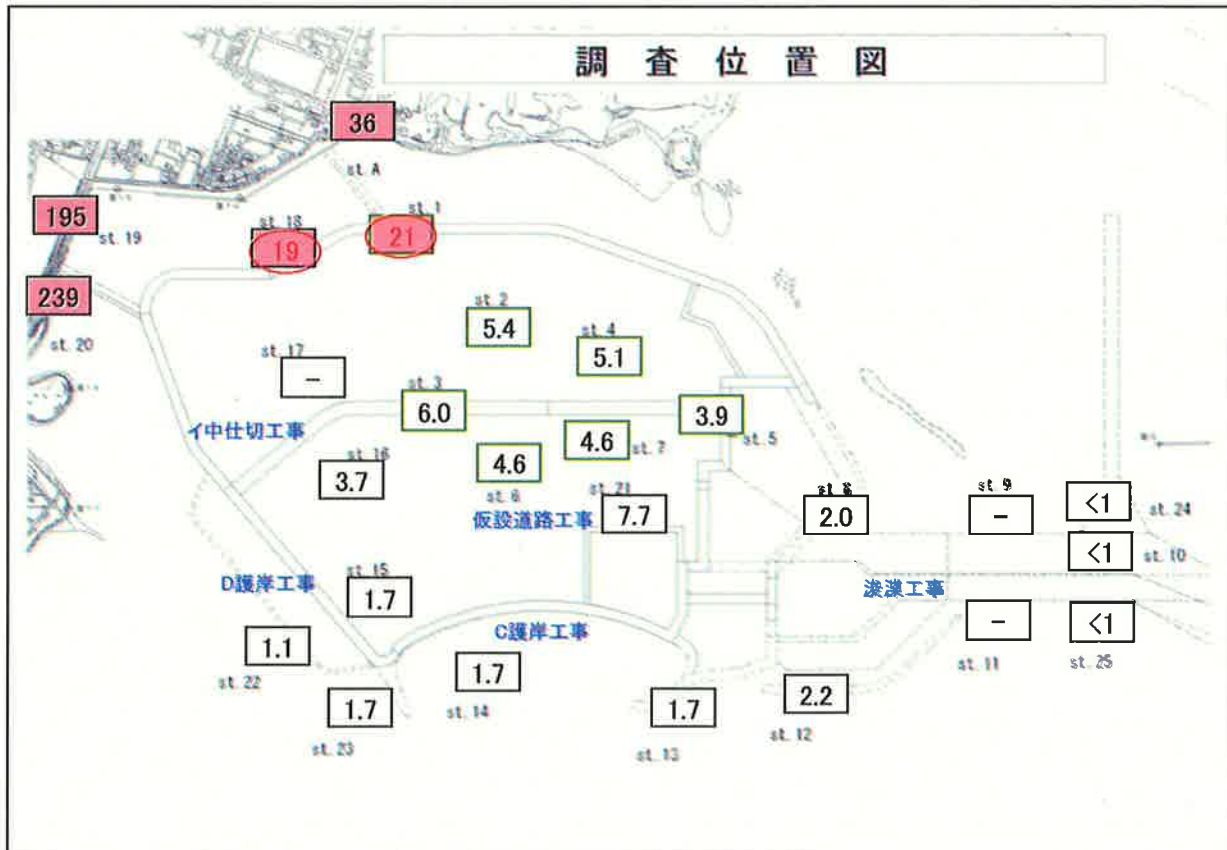
午後から非常に強い降雨があった。

工事箇所周辺における濁り(SS)は基準超過が確認された地点よりも低い値であった。基準値を超過した要因は午後から非常に強い降雨(35mm)があり、流入部から濁水が流入したことが影響していると考えられる。

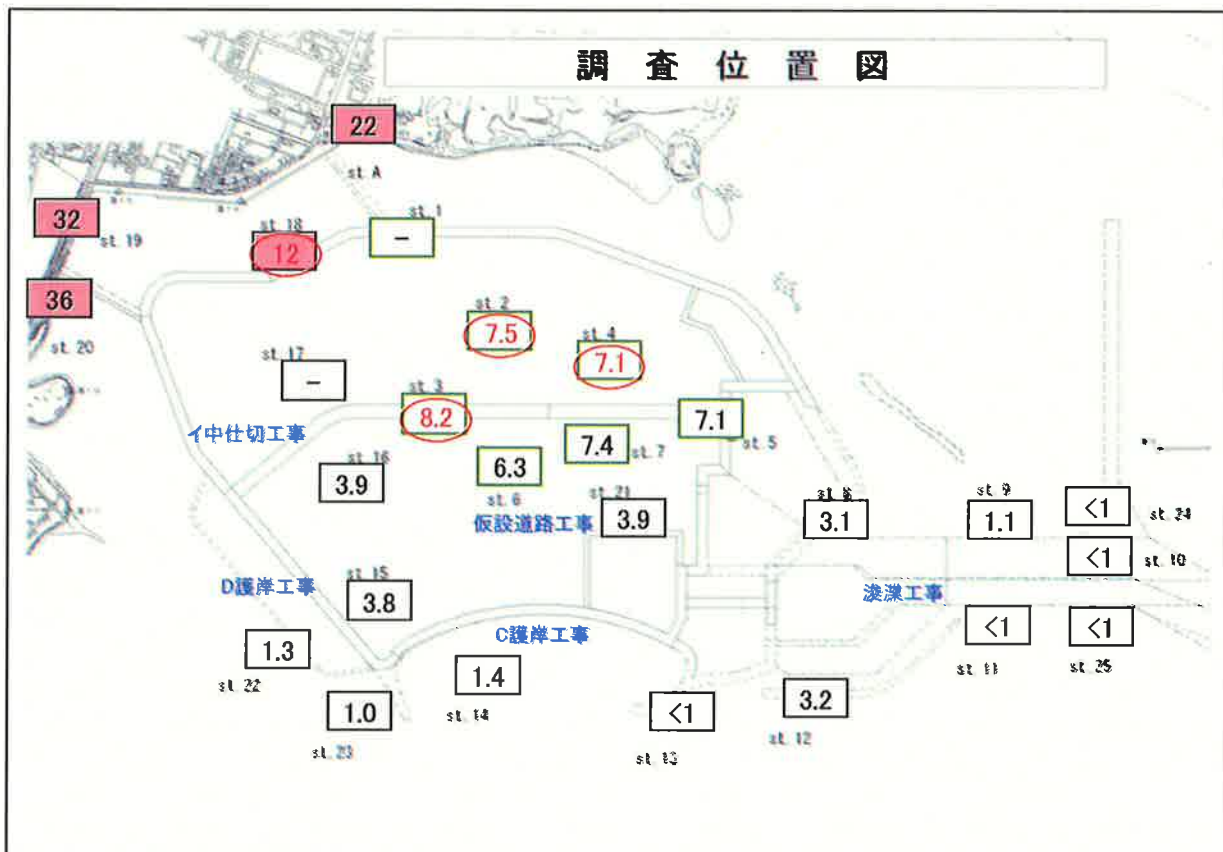
St.1からSt.7にかけて薄茶色の濁りが広がっているのが確認された。

工事箇所周辺における濁り(SS)は基準超過が確認された地点よりも低い値であった。基準値を超過した要因は干潮時から上げ潮にかけて、低潮位の影響により底質が巻き上がったと考えられる。
