数値基準超過時における濁り(SS)の分布状況

平成 19年 9月 1日 (土) 15:00

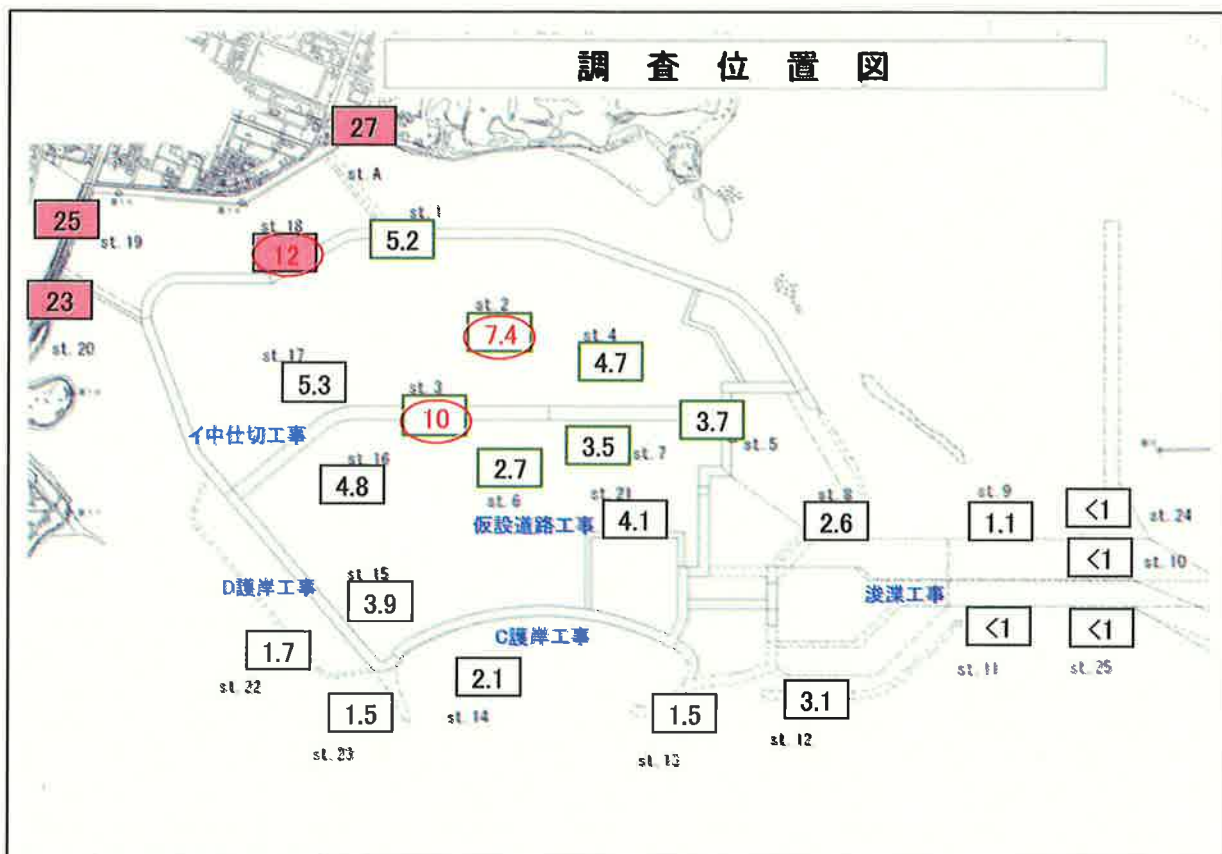
St.1.3.16.17にかけて薄茶色の濁りが広がっているのが確認された。

工事箇所周辺における濁り(SS)は基準超過が確認された地点よりも低い値であった。基準値を超過した要因は干潮時に調査を行なったため、水深が浅く(St.2.3ともに0.6m)低潮位時に底質が巻き上がったことが影響していると考えられる。

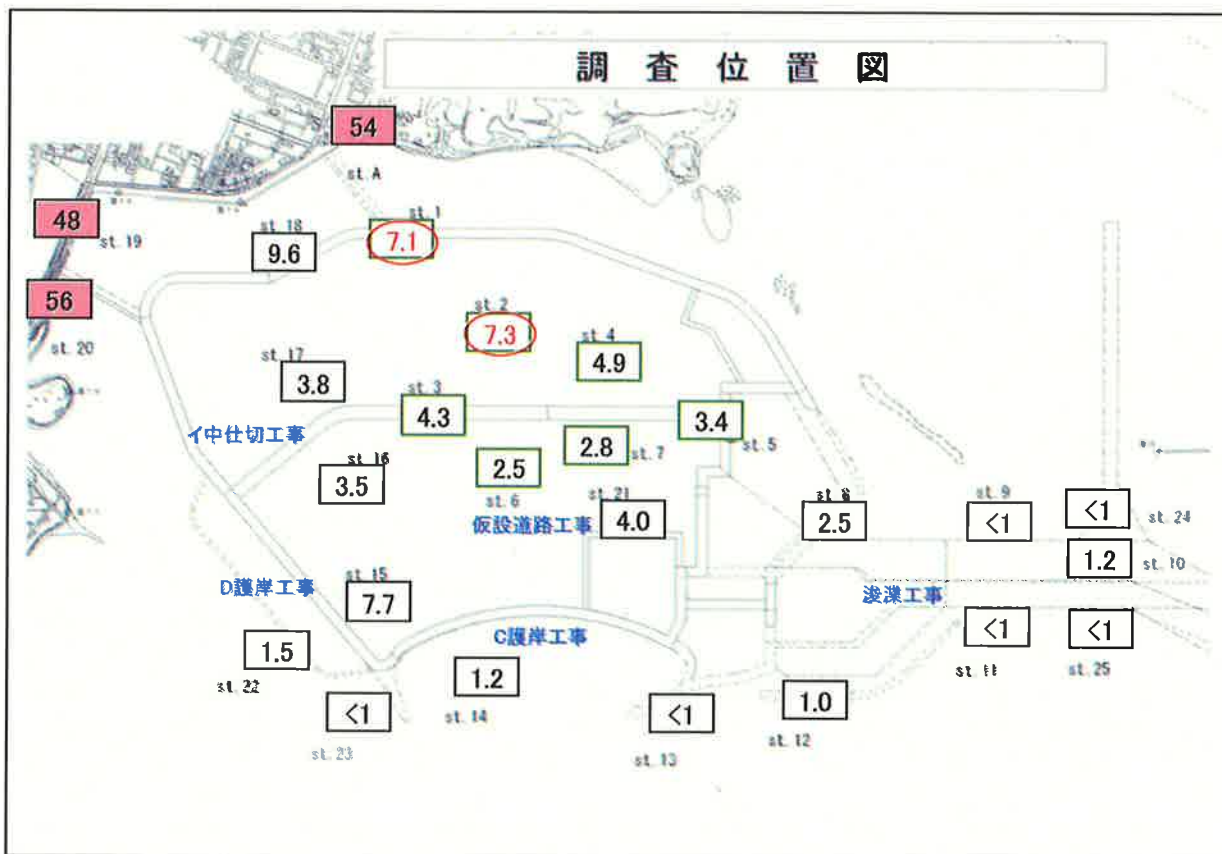
数値基準を超過した調査区域の状況
St.1.2.18にかけて薄茶色の濁りが確認された。

評価
工事箇所周辺における濁り(SS)は基準超過が確認された地点よりも低い値であった。 基準値を超過した要因は12時頃の強い降雨(胡屋観測所では3mm)により、濁水が流入部から流入したことが影響していると考えられる。

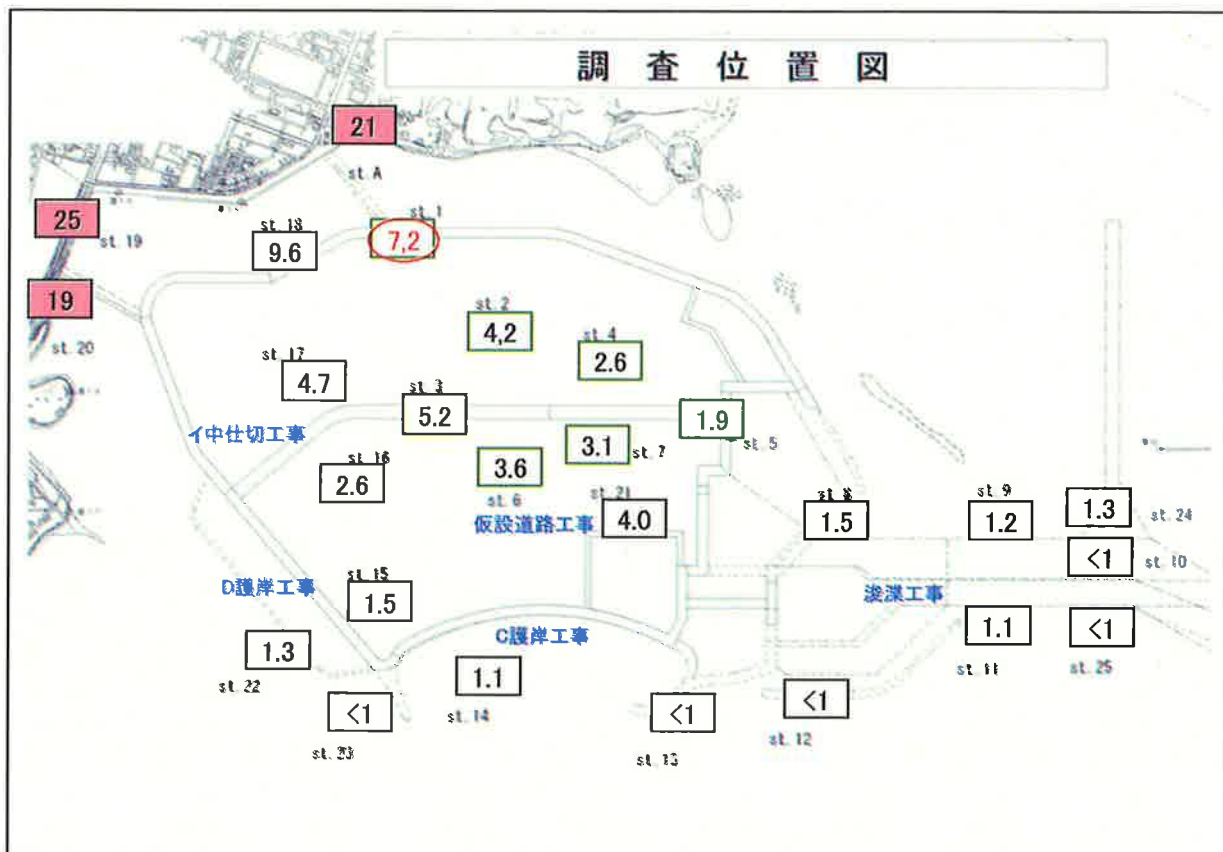
St.1周辺から沖に向かって白濁が確認された。流入部St.Aも同様の白濁がみられたことから、その影響が考えられる。

工事箇所周辺における濁り(SS)は基準超過が確認された地点よりも低い値であった。基準値を超過した要因は濁水が流入部から流入した濁りが、上げ潮により滞留したことが影響していると考えられる。

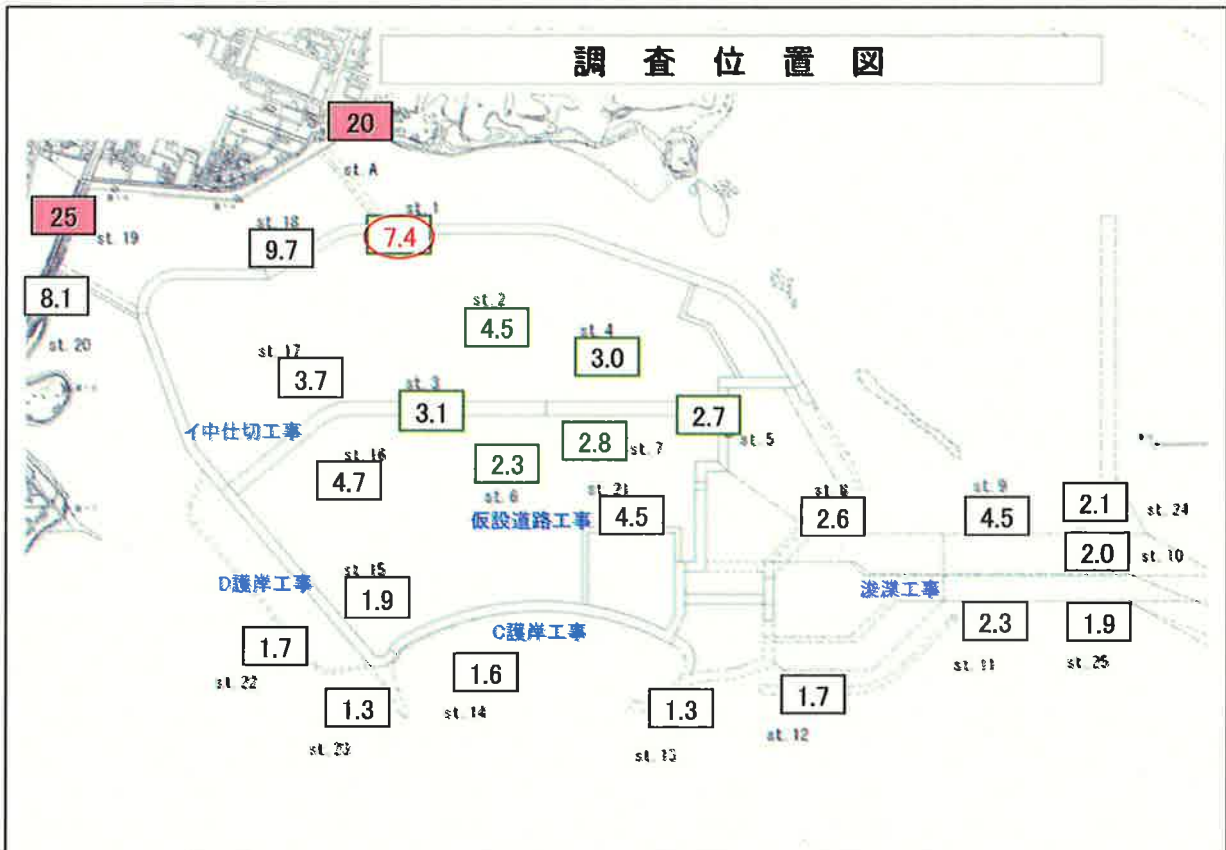
流入部周辺の海域でもっとも濁りが強くやや白色であった。測定時が干潮時に近く風も強いため、海底の砂が巻き上がったためと思われる。

工事箇所周辺における濁り(SS)は基準超過が確認された地点よりも低い値であった。基準値を超過した要因は強風や低潮位時による底質の巻き上げや、流入水路からの濁水の流入などが考えられる。

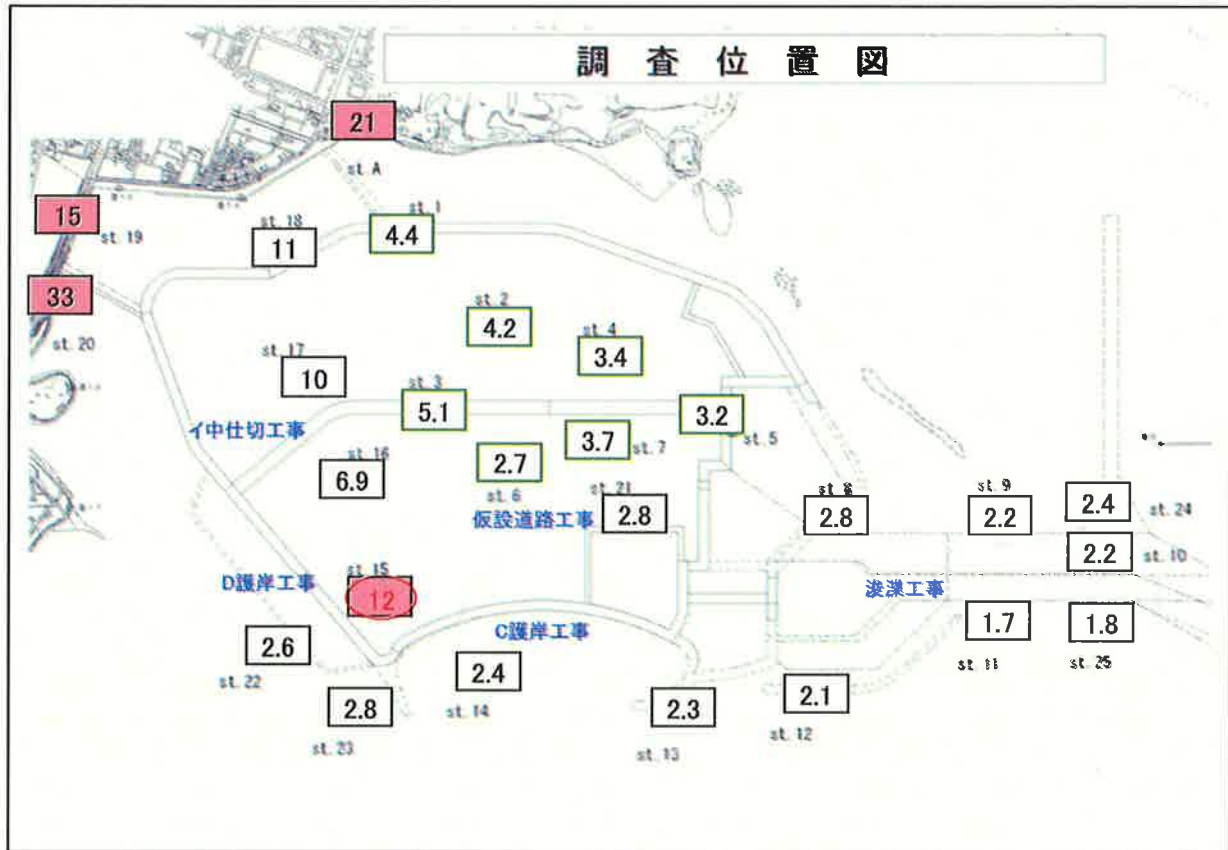
st.15、16では砂を巻き上げたような淡泊色の濁りがみられた。

自主管理濁度測定値(基土木)は上層から3.5、3.5、3.4であった。
 st.15、16は深場の位置にあり、下層に濁りが滞留しやすいことから、基準値を超過した要因は強風や下げ潮により深場に濁りが滞留したと考えられる。
