## 数値基準超過時における濁り(SS)の分布状況

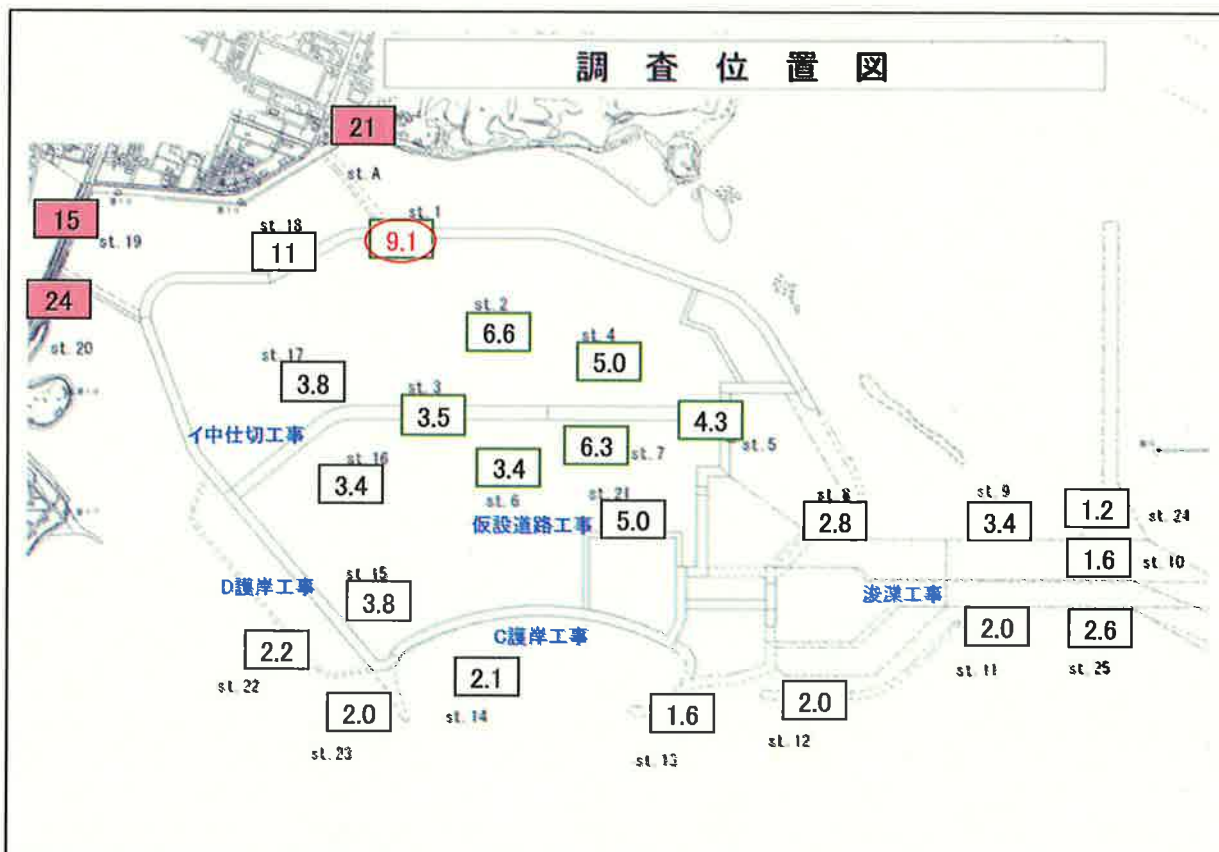
平成 19 年 10 月 9 日 ( 火 ) 15:00

st.1を中心に陸域に近い範囲で白濁していた。

工事箇所周辺における濁り(SS)は、基準超過が確認された地点よりも低い値であった。基準値を超過した要因は強風や低潮位時による底質の巻き上げなどが考えられる。

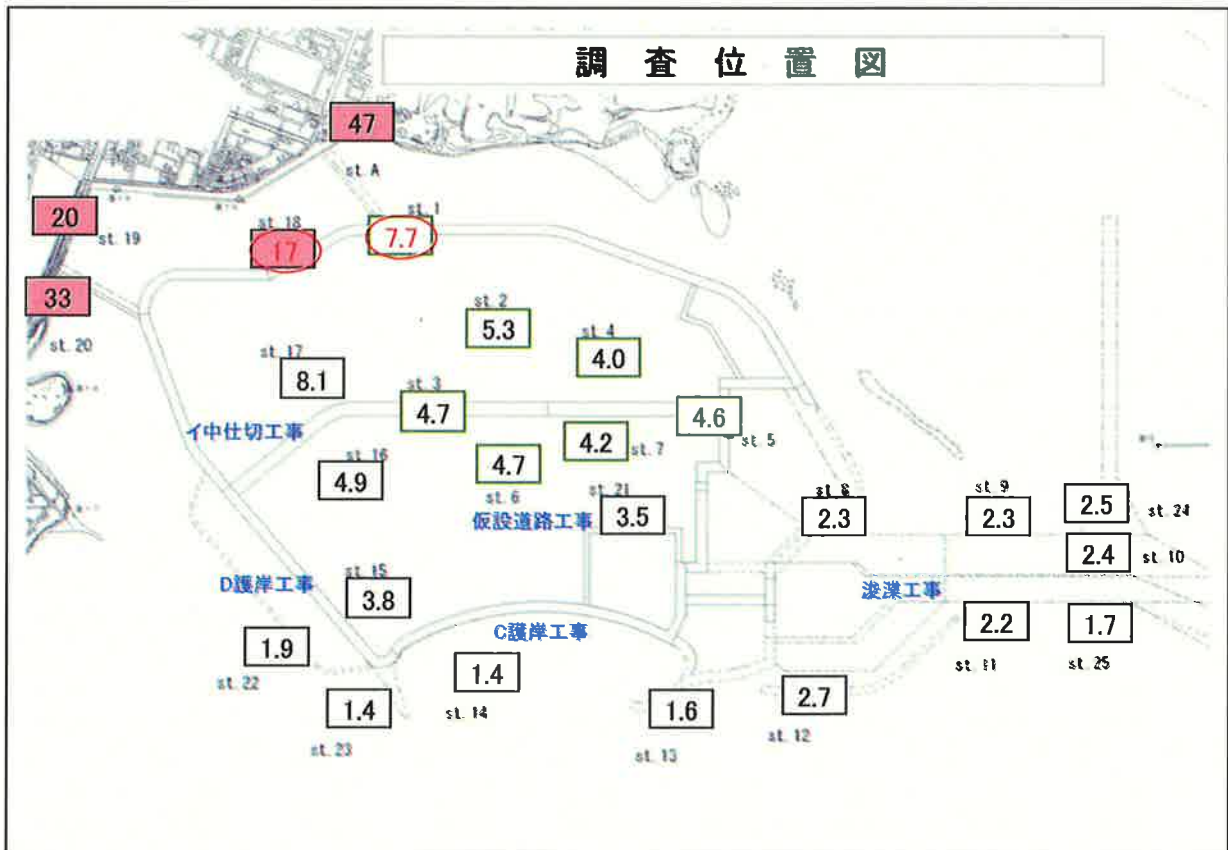
平成 19年 10月 15日 (月) 15:00

北東より強い風が吹いていた。

北東よりの風が非常に強く(最大風力5)であり測定時は干潮時であった。  
基準値を超過した要因は水深が浅く、海底に堆積していた土砂が強風により巻き上げられた為と考えられる。

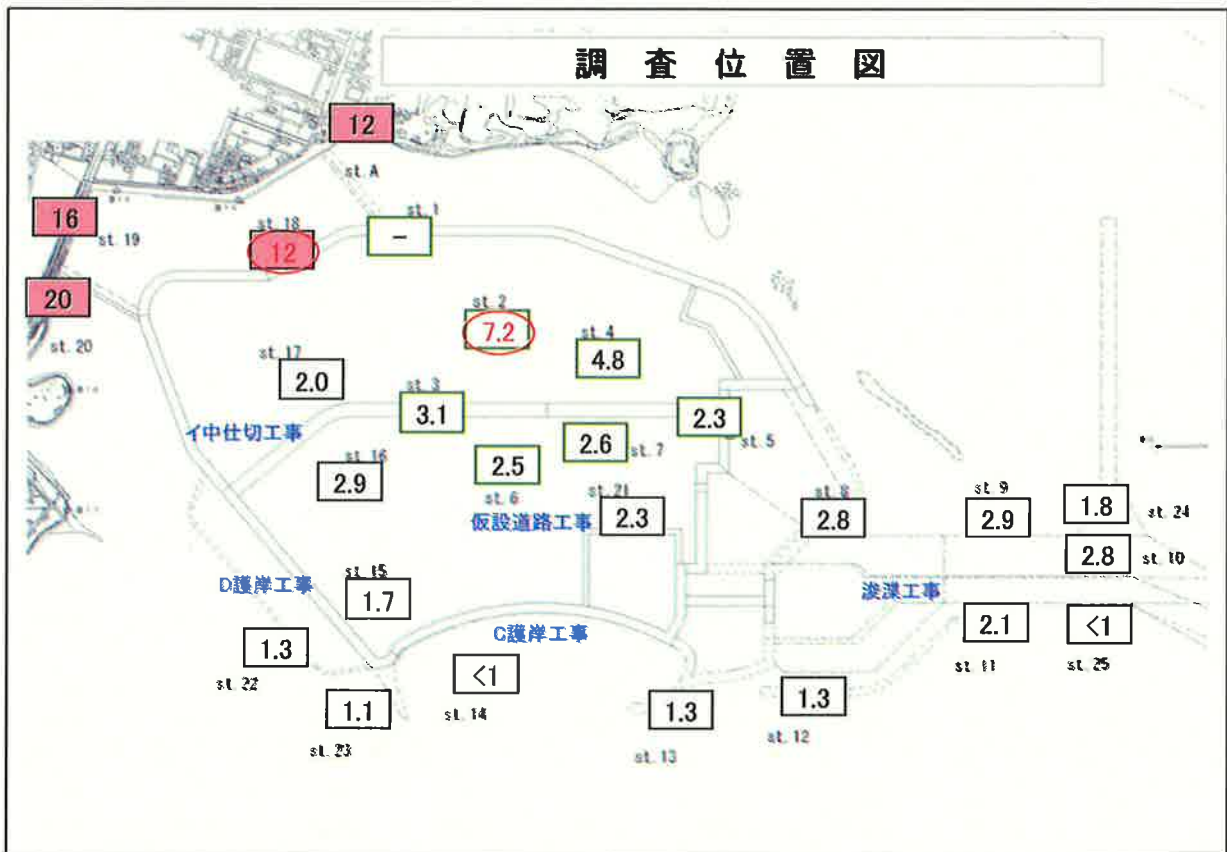
平成 19年 10月 20日 (土) 10:00

強い風の影響により、海底の砂等が巻き上がり浅瀬周辺に位置する地点では白濁しているのが確認された。

工事箇所周辺における濁り(SS)は、基準超過が確認された地点よりも低い値であった。基準値を超過した要因は北の風が強く(最大風力5)海底の砂等が強風により巻き上げられた為と考えられる。

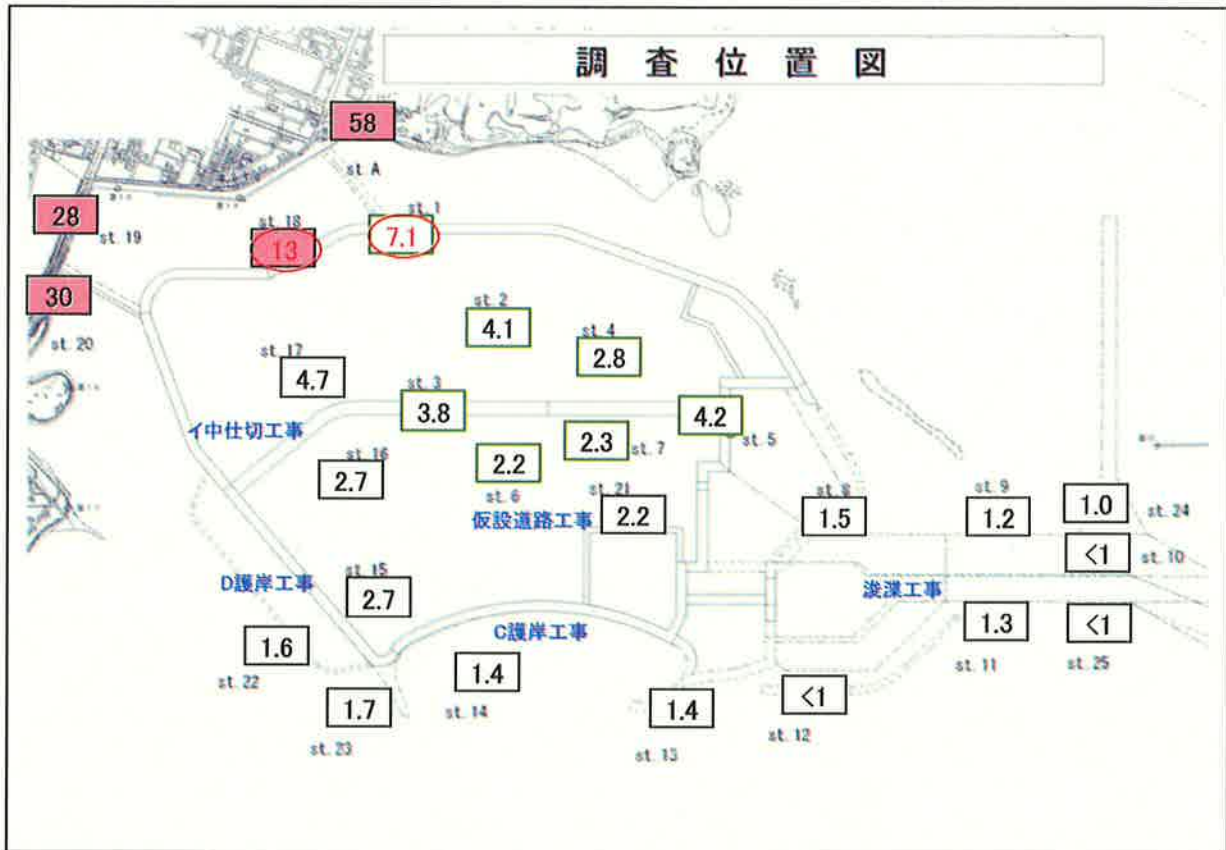
平成 19 年 10 月 29 日 ( 月 ) 15:00

St.1の東側で干潮と強風により底質の巻き上げが発生していた。

工事箇所周辺における濁り(SS)は、基準超過が確認された地点よりも低い値であった。基準値を超過した要因は東ないし北東の風が強く(最大風力4)海底の砂等が強風により巻き上げられ、東風によって濁りが流れてきたことが影響していると考えられる。
