数値基準超過時における濁り(SS)の分布状況

平成 19年 11月 8日 (木) 15:00

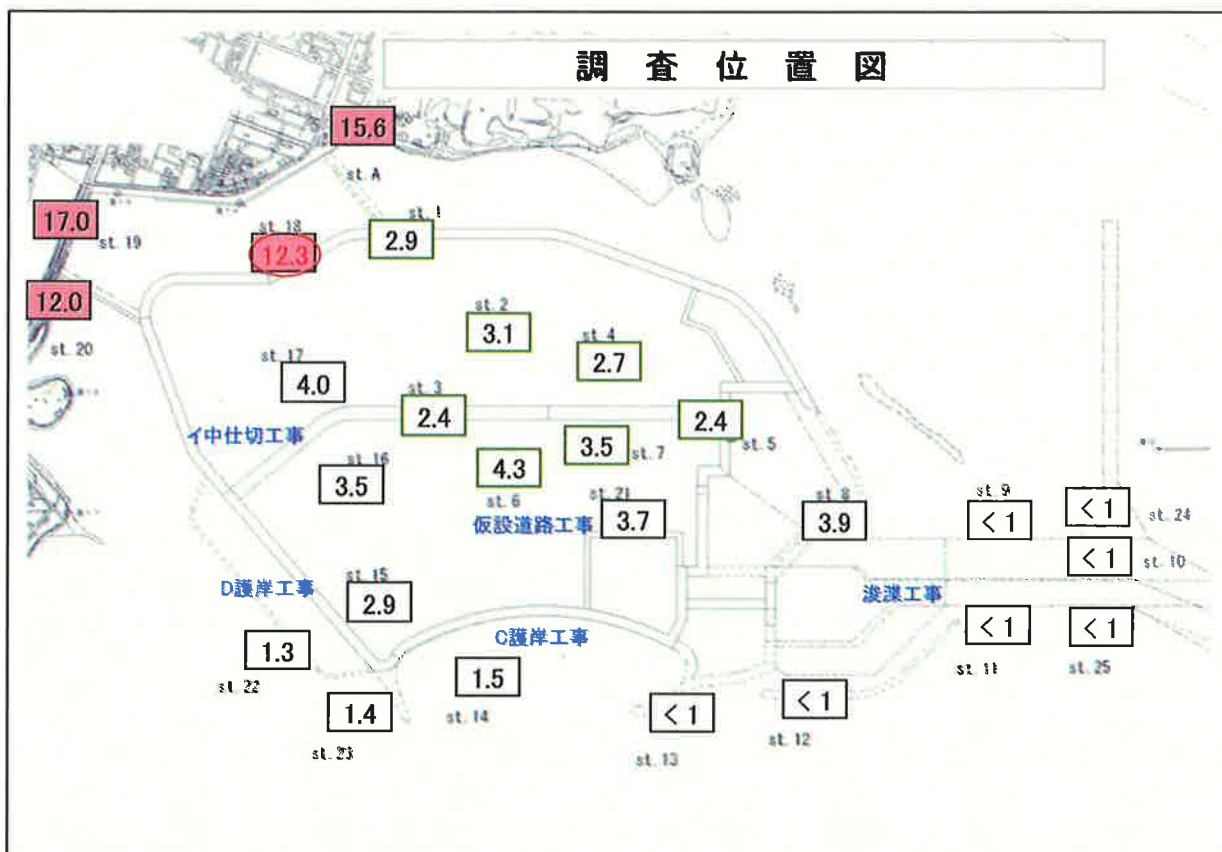
St.18において少し白濁が見られた。

工事箇所周辺における濁り(SS)は、基準超過が確認された地点よりも低い値であった。基準値を超過した要因は、St.18は周辺を干出域で囲まれた干潟の中の深みに位置していることから、降雨や低潮位時における底質の巻き上げが原因で、濁りが深掘部に滞留しやすい状況となっており、海水交換がされにくいことが影響していると考えられる。

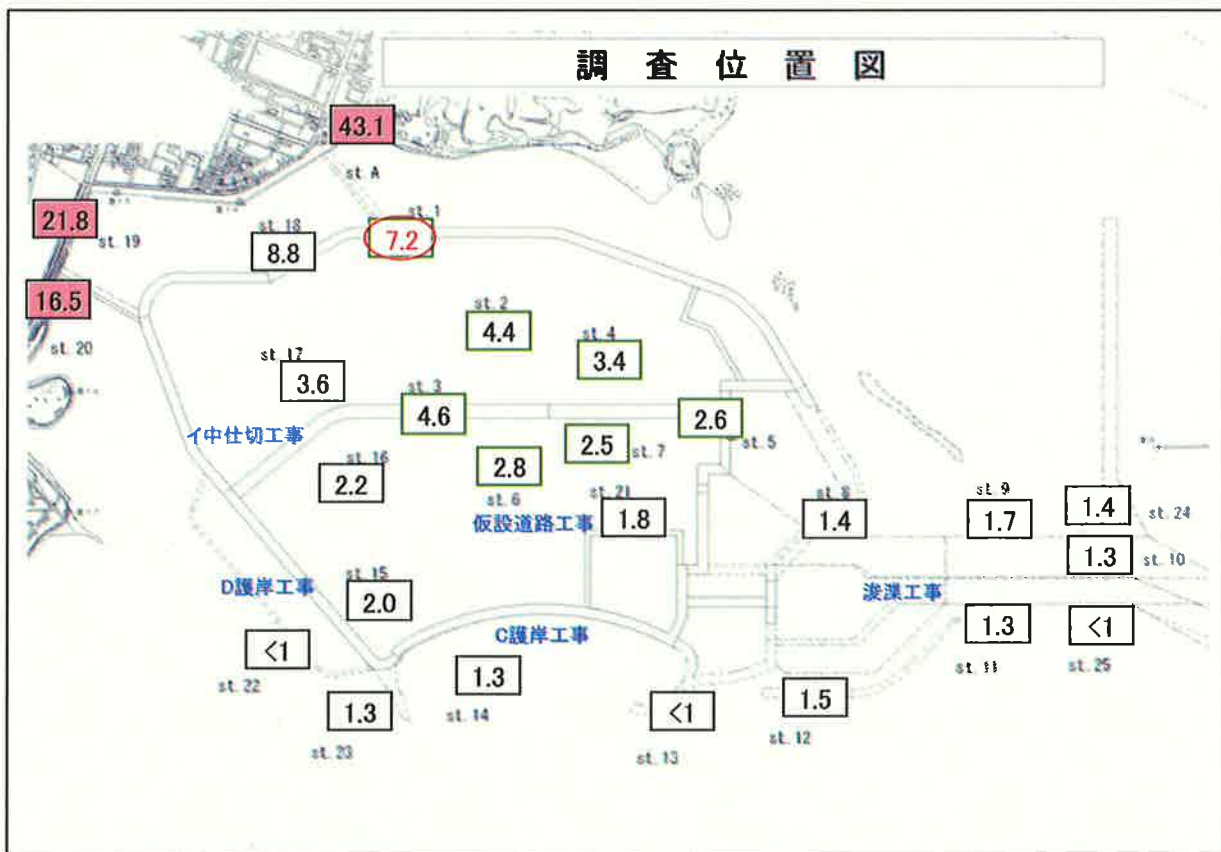
St.1,2,3,4,18において白濁が見られた。またSt.Aにおいて、生活排水臭が強く、排水口から濁水が見られた。

工事箇所周辺における濁り(SS)は、基準超過が確認された地点よりも低い値であった。基準値を超過した要因は北ないし北北東の風が強く(最大風力5)、海底の砂等が強風により巻き上げられた為と考えられる。

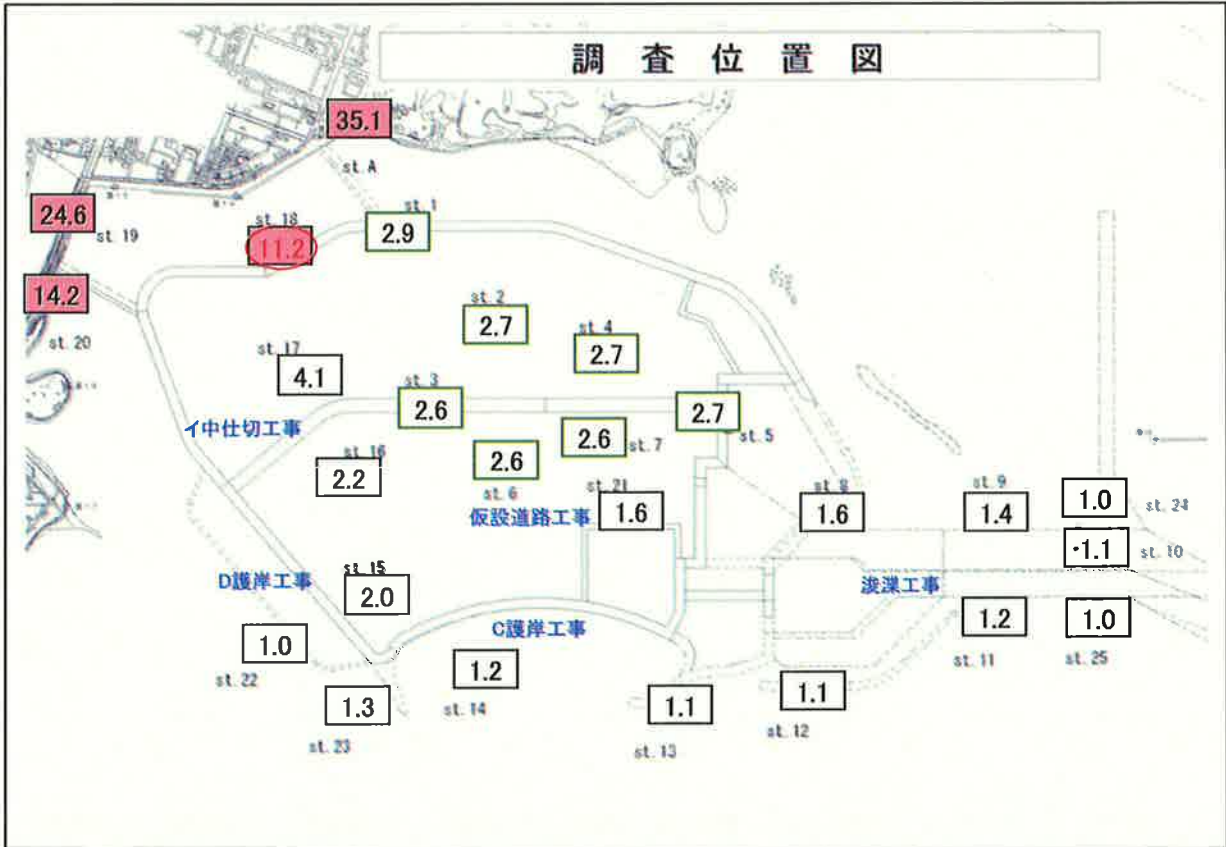
特になし

工事箇所周辺における濁り(SS)は、基準超過が確認された地点よりも低い値であった。基準値を超過した要因は、St.18は周辺を干出域で囲まれた干潟の中の深みに位置していることから、降雨や低潮位時における底質の巻き上げが原因で、濁りが深掘部に滞留しやすい状況となっており、海水交換がされにくいことが影響していると考えられる。
