数値基準超過時における濁り(SS)の分布状況

平成 19年 12月 10日 (月) 15:00

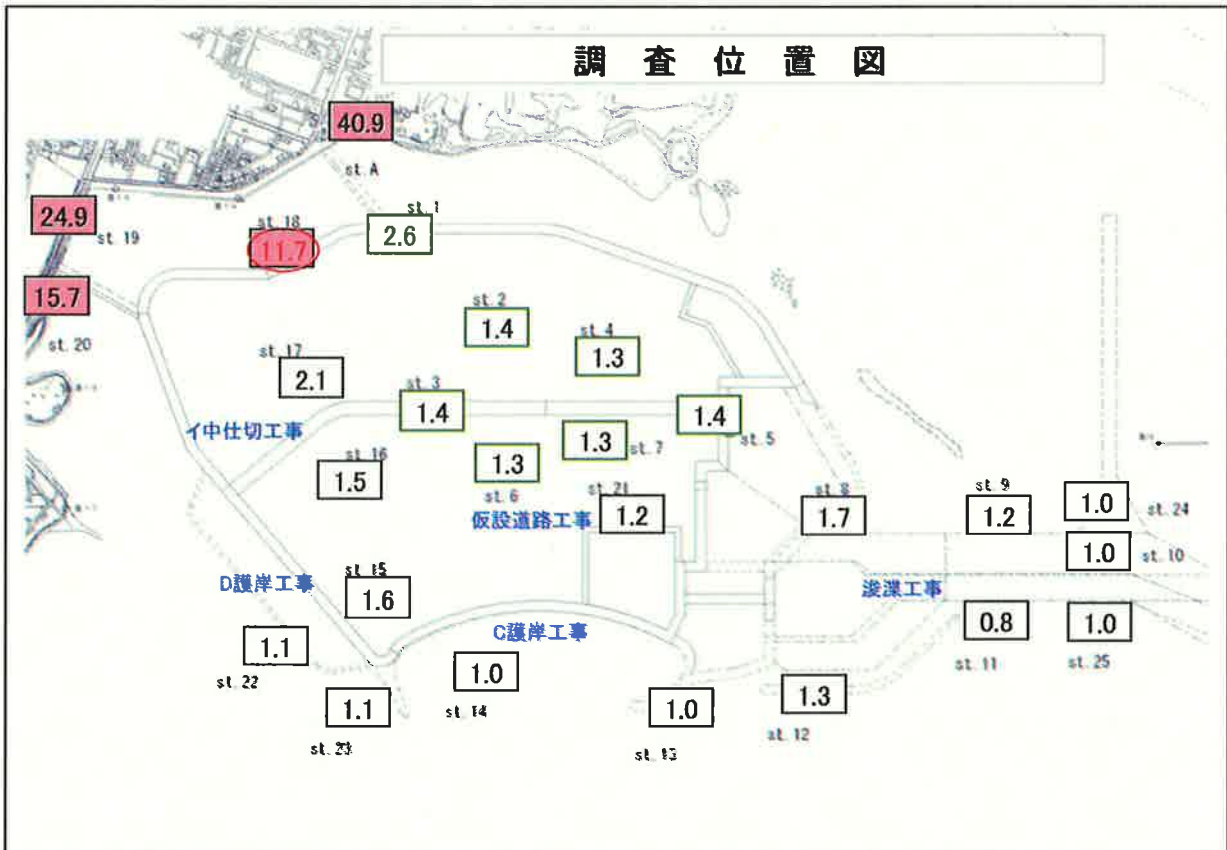
午前との値と比較して流入部の値が高くなっていた。

工事箇所周辺における濁り(SS)は、基準超過が確認された地点よりも低い値であった。基準値を超過した要因は流入部から濁水が流入し、深掘部で滞留したことが影響していると考えられる。

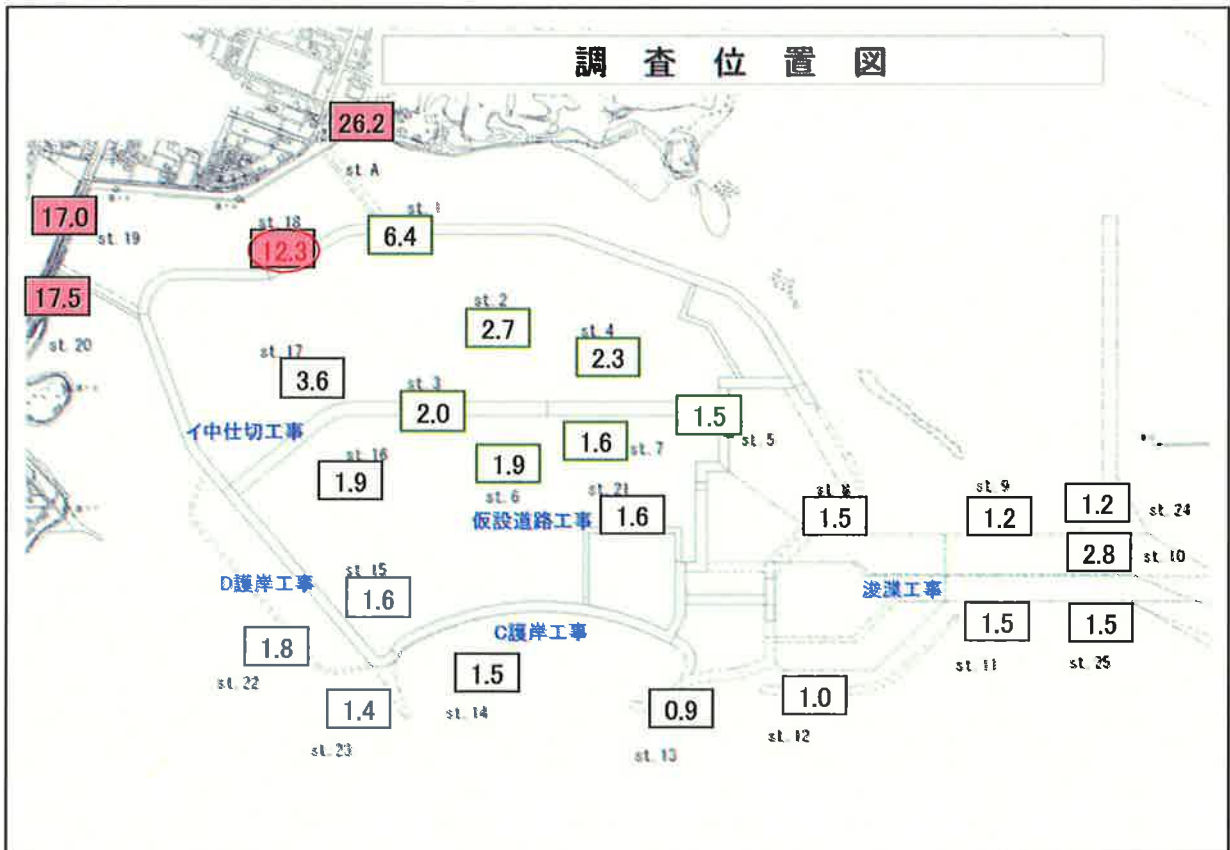
午前との値と比較して流入部の値が高くなっていた。

工事箇所周辺における濁り(SS)は、基準超過が確認された地点よりも低い値であった。基準値を超過した要因は、St.18は周辺を干出域で囲まれた干潟の中の深みに位置していることから、降雨や低潮位時における底質の巻き上げが原因で、濁りが深掘部に滞留しやすい状況となっており、海水交換がされにくいことが影響していると考えられる。
