## 数値基準超過時における濁り(SS)の分布状況

平成 20 年 5 月 29 日 ( 木 ) 10:00

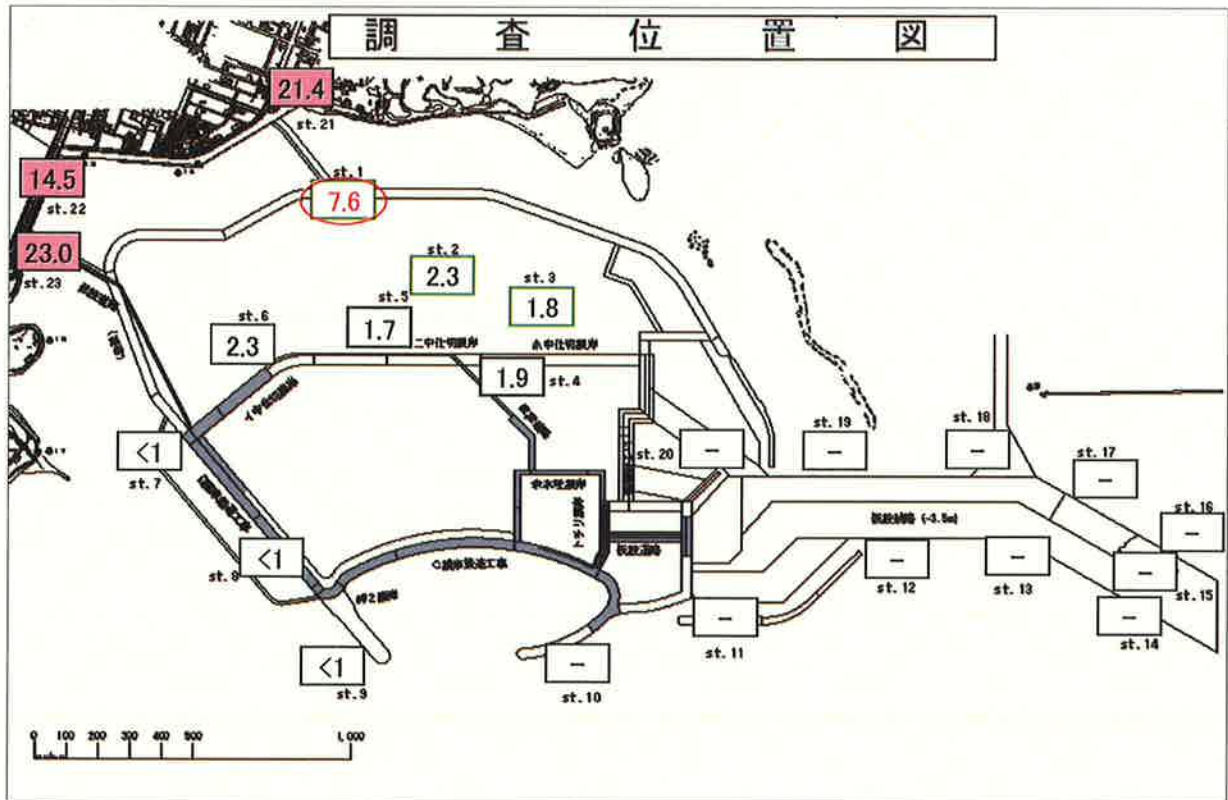
St.1付近においては水深が浅く南南西からの強風がみられた。

工事箇所周辺における濁り(SS)は、基準超過が確認された地点よりも低い値であった。  
基準値を超過した要因は調査地点の水深が浅く(0.6m)、南南西の風が強かった為、底質が巻き上がったことが影響していると考えられる。

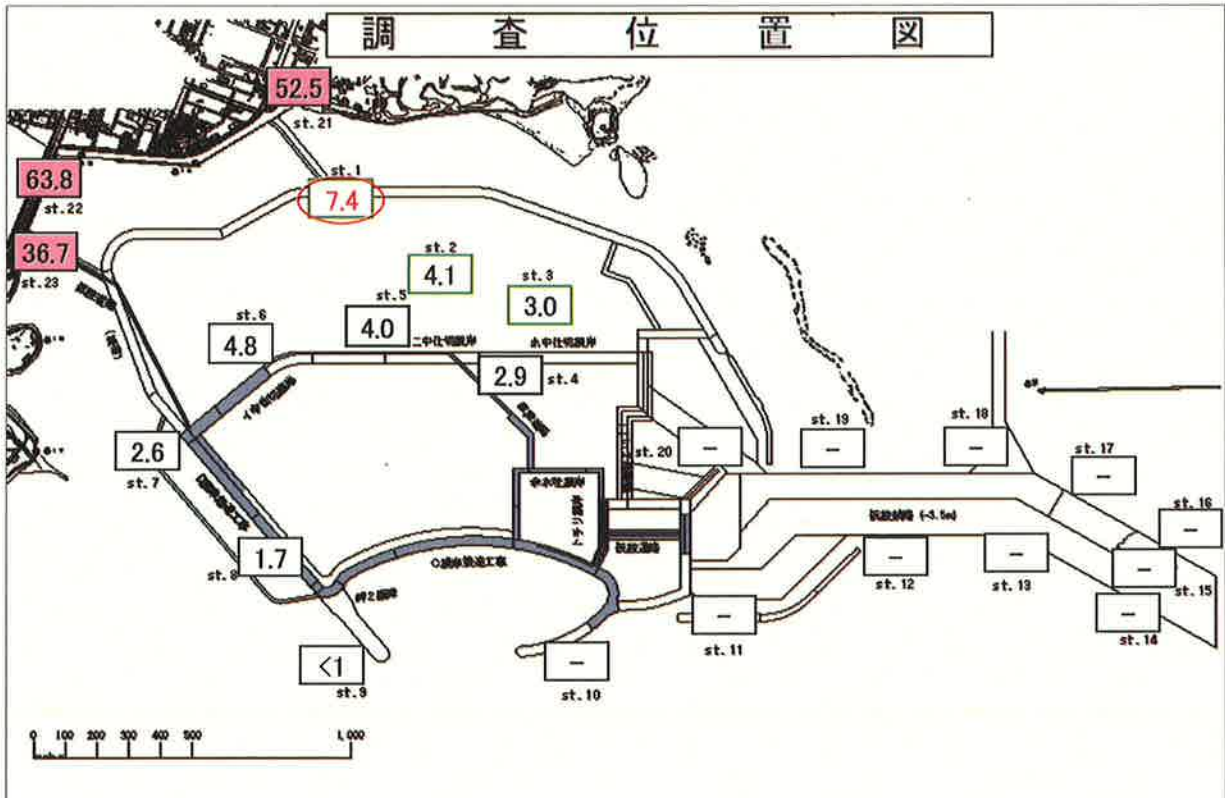
St.1付近においては白濁が見られた。

工事箇所周辺における濁り(SS)は、基準超過が確認された地点よりも低い値であった。  
基準値を超過した要因は前日の降雨(30mm)及び流入部からの流れ込みが影響していると考えられる。
