数値基準超過時における濁り(SS)の分布状況

平成 24 年 9 月 19 日 (水) 14:39~14:57

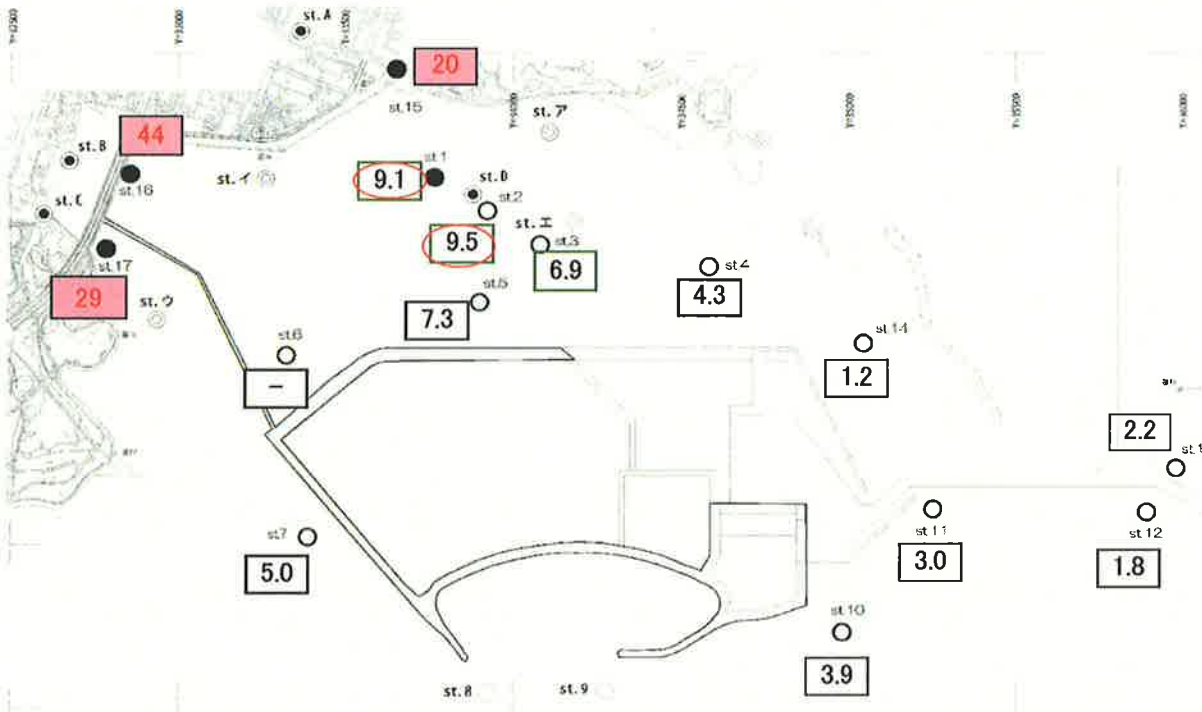
【調査位置図】

st.1、2で基準値を超過した。超過地点の水深は0.2~0.4mと浅かった。潮汐は大潮で14:45に干潮であった。気象は、当日12時頃に1mmの降雨を観測した。平均風速が1~4m/s(前日)、0~4m/s(当日)程度、最多風向は、前日が西北西、当日は東北東風であった。調査当ても風、波はほとんどない状況であった。海底砂由来と考えられる、うすい白い濁りがみられた。

st.1、2で基準値を超過した。
 要因として、当日は干満差の大きい大潮時期であり、下げ潮時の潮流により低質(海底砂)が巻き上げられた影響と考えられる。特にst.1は、水深0.2mと非常に浅いため、その傾向が顕著にあらわれたと考えられる。
 なお、工事区域からの海域への濁りの発生はみられなかった。

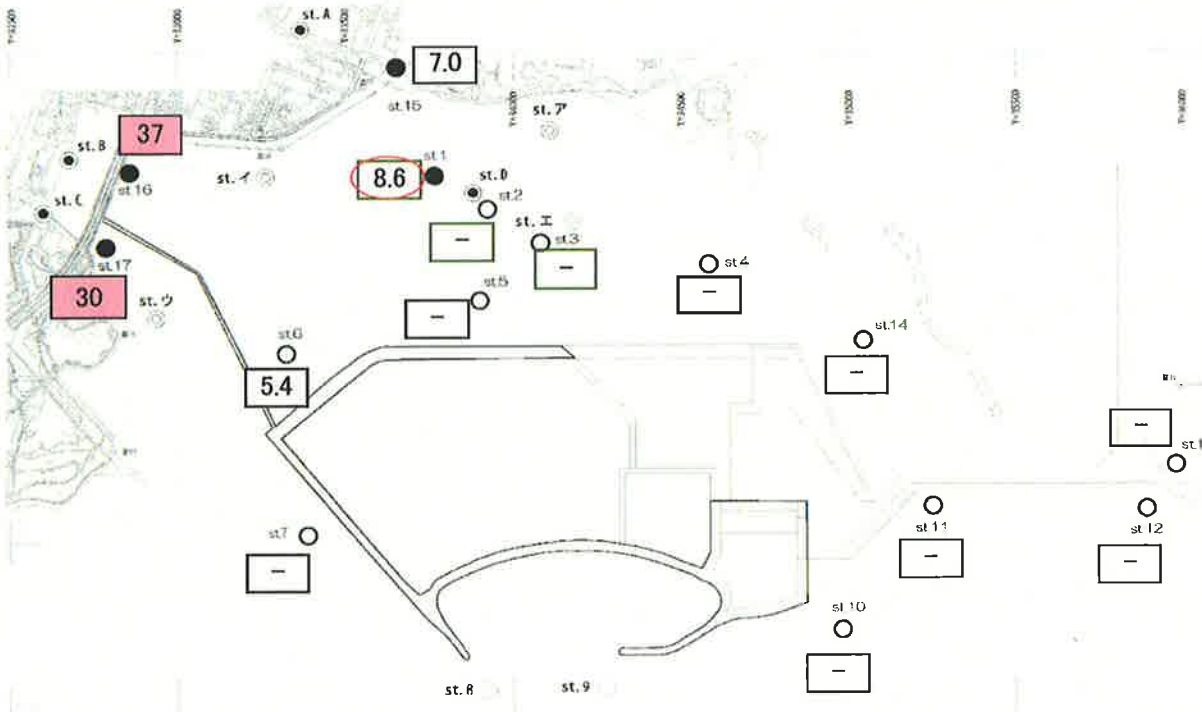
【調査位置図】

超過地点の水深は0.3mと浅かった。潮汐は中潮で11:00に干潮であった。
台風(17号)の接近にともない当前日も平均風速が7～11m/sと強く、最多風向は、前日が東北東風、当日が北東風であった。なお、当前日とも降雨は無かった。

st.1で基準値を超過した。
主たる要因としては、台風(17号)の接近に伴う影響で風が強く、また水深が低い(0.3m)ことで、低質(海底砂)が巻き上がったことによる。
