第1回 中城湾港泡瀬地区環境保全・創造検討委員会

平成19年度 工事予定

平成19年8月9日

台風4号通過に伴う中城湾港泡瀬地区整備事業の状況報告

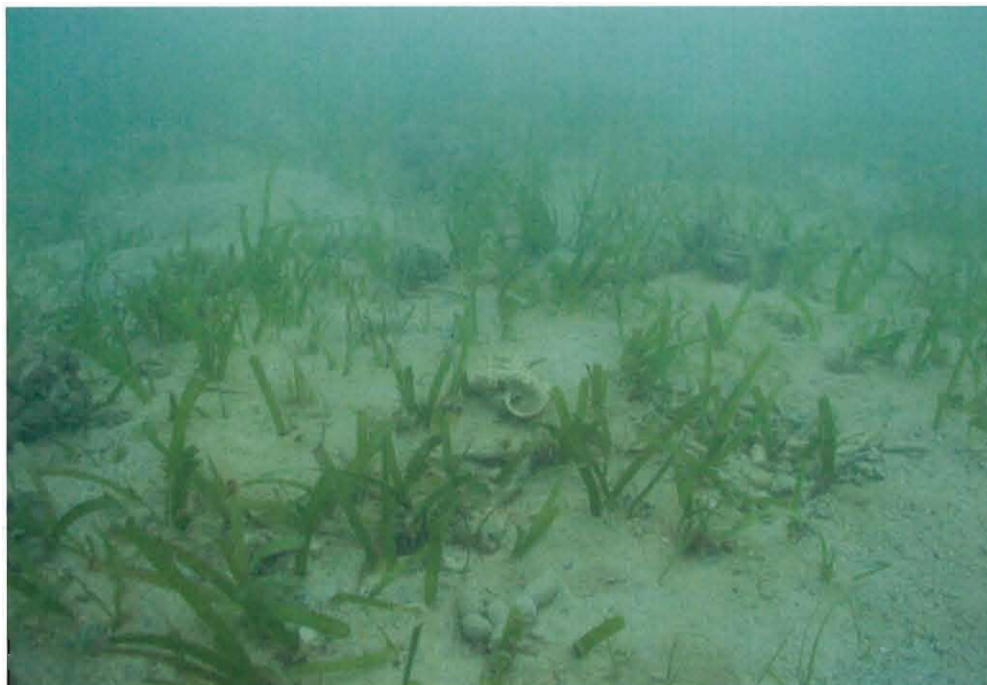
- ・ 平成14年度に実施した手植え移植藻場については、移植藻場内に砂の堆積が見られる箇所がありましたが、移植藻場全体として大きなダメージは見られませんでした。（資料－2参照）

台風4号通過後の手植え移植藻場の状況（1）

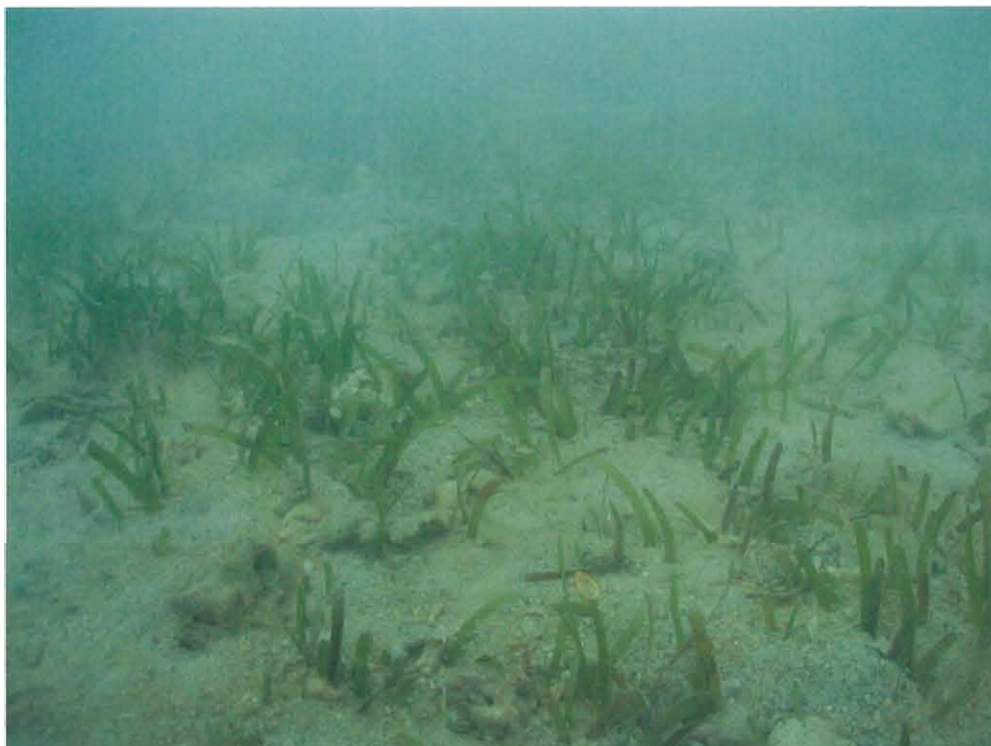
台風4号通過後の手植え移植藻場の状況（2）

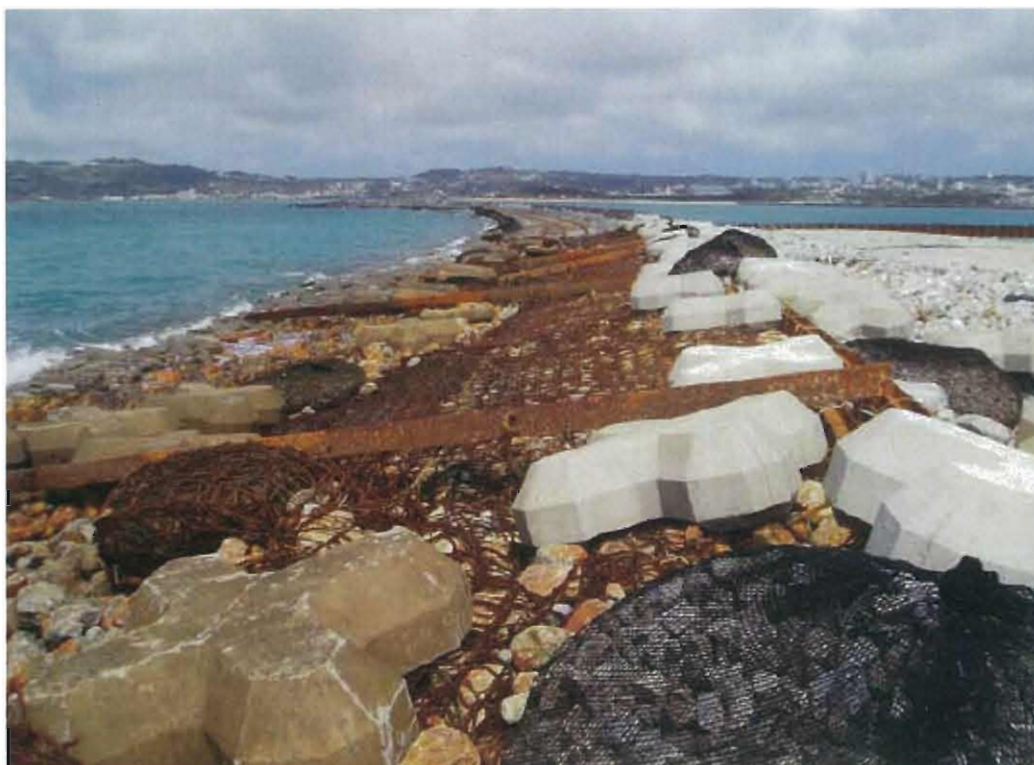
- ・ 泡瀬地区埋立外周護岸等（C護岸、D護岸、余水吐き、仮設道路）については、現在は施工中の暫定断面ですが、埋立外周護岸本体の崩壊はありませんでした。但し、護岸法面保護のためのブロックの移動や断面頂部の石材が波に叩かれたことによる多少の不陸が見られました。（資料－3の①、②参照）
- ・ 仮設栈橋については、コンクリート版546枚のうち27枚が移動していることを確認しました。（資料－3の③参照）
- ・ 仮設橋梁については、ガードレールの一部が転倒していることを確認しました。（資料－3の④参照）
- ・ 今後は、今年度工事の再開にあわせて、不陸の正整、コンクリート版及びガードレールを元に戻す作業を順次行う予定です。
- ・ なお、埋立地周辺海域を台風後緊急的に実施したダイバーによる概略的な目視調査の結果では、周辺海域への土砂の流失は確認されませんでした。

①埋立外周護岸状況（C護岸）

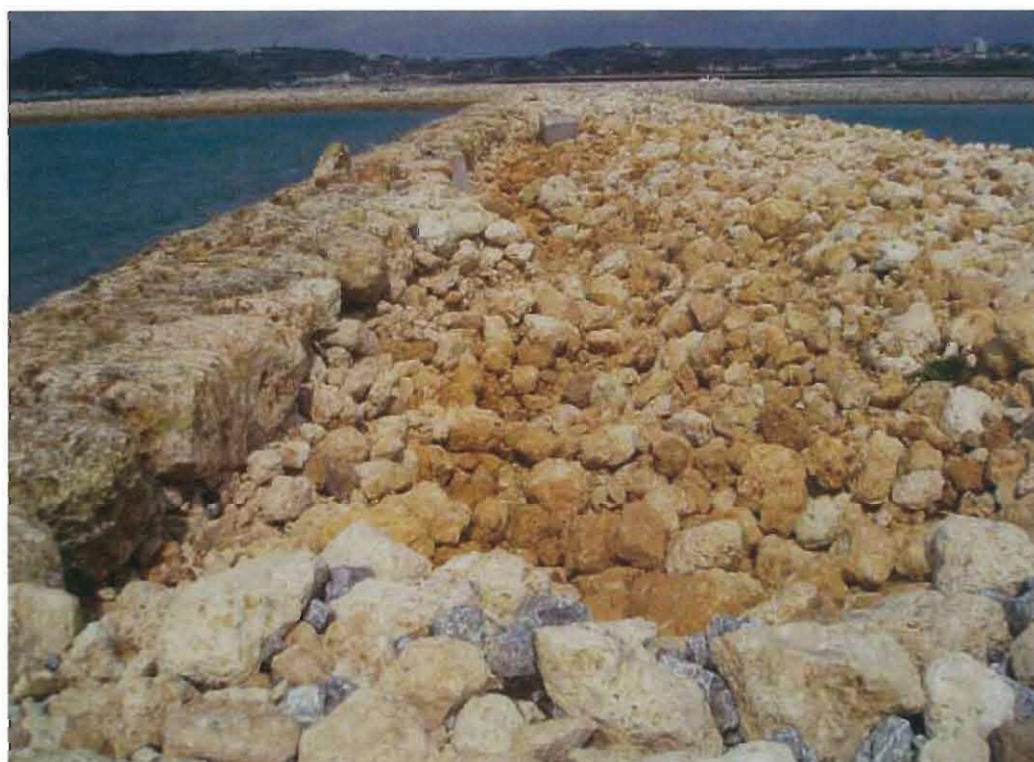
②仮設道路頂部の不陸状況

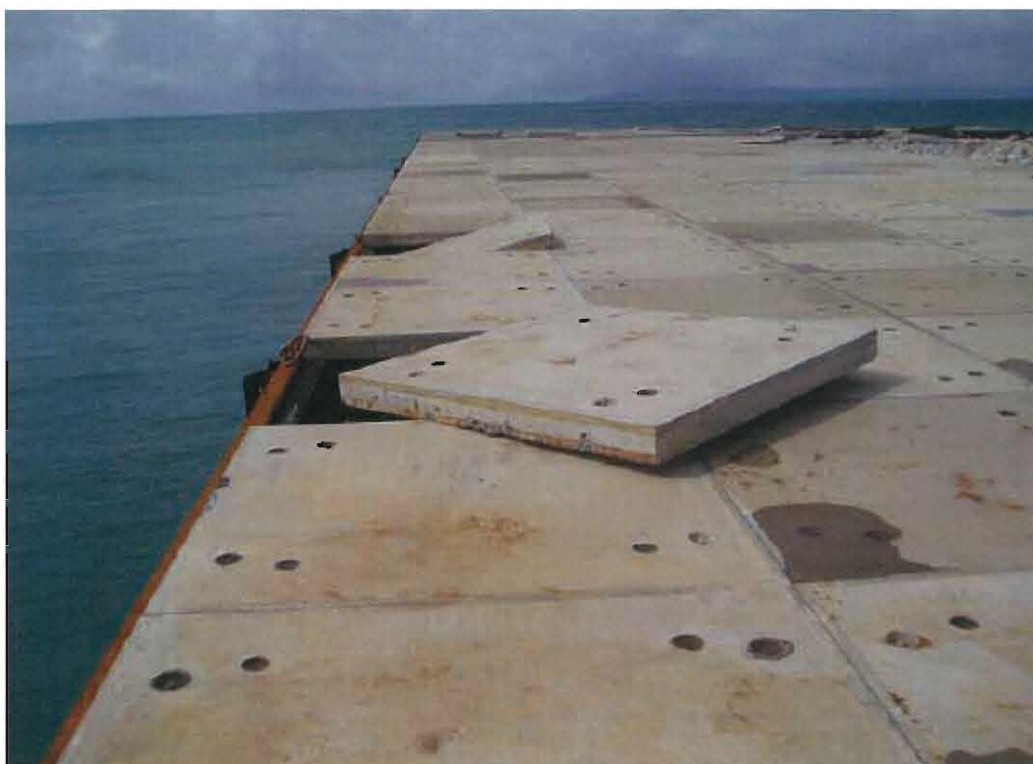
③仮設栈橋コンクリート版の移動状況

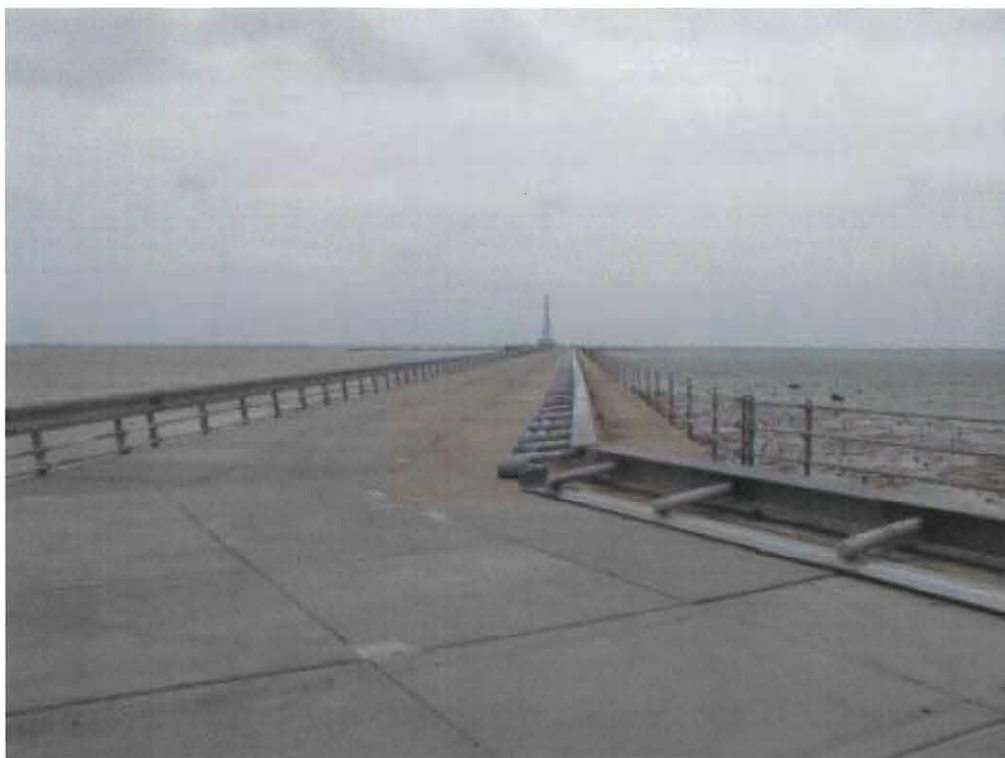
④仮設橋梁ガードレール転倒状況
