那覇空港処理能力向上検討調査

～ 那覇空港の運用実態分析と課題の抽出 ～

国土交通省 大阪航空局

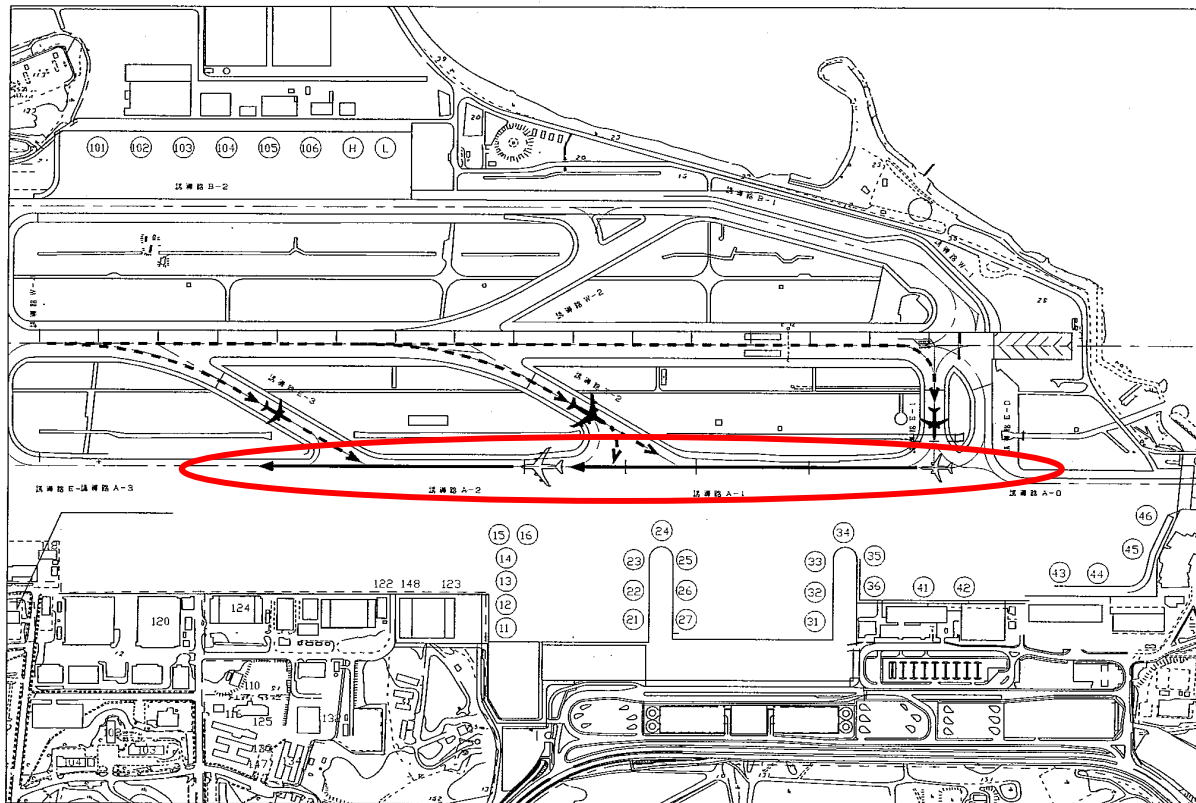
滑走路、誘導路の課題点 1

滑走路36運用時、到着機が出発機等との輻輳を避けるためにより末端に近い誘導路を利用することから、滑走路占有時間が長くなる。

←
出発機と到着機
が輻輳する範囲

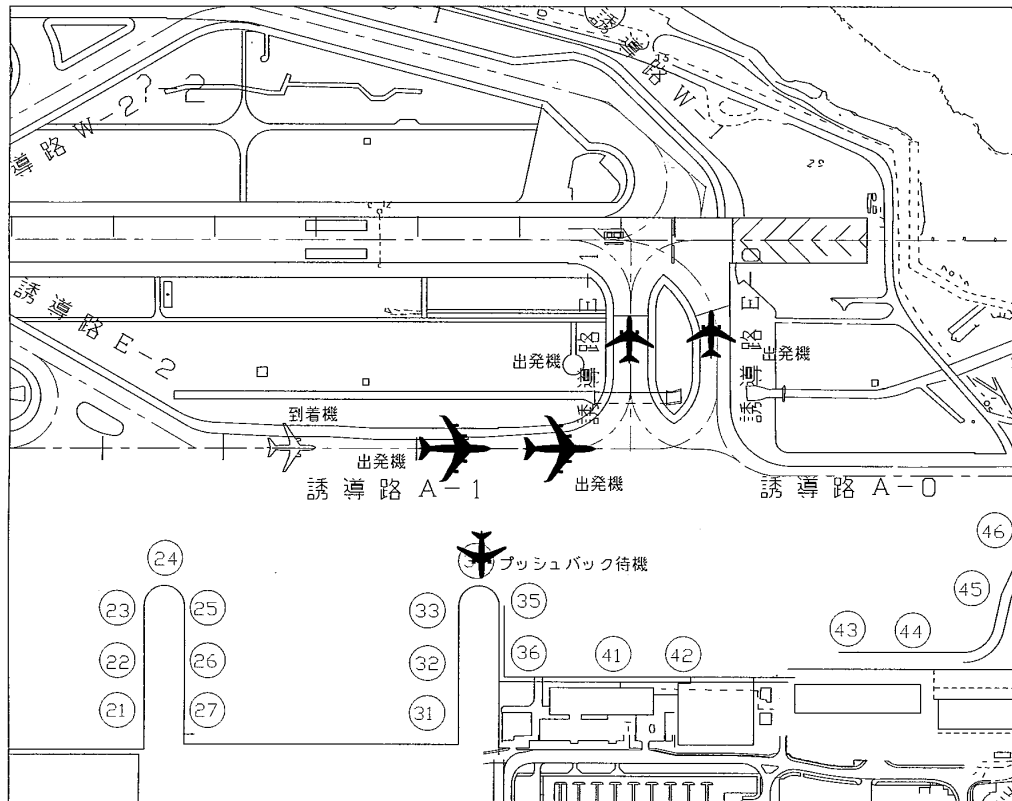
滑走路、誘導路の課題点 2

滑走路18運用時、平行誘導路に出発機の渋滞列が発生するため、プッシュバック機、出発機、到着機のいずれかに待機が発生する。

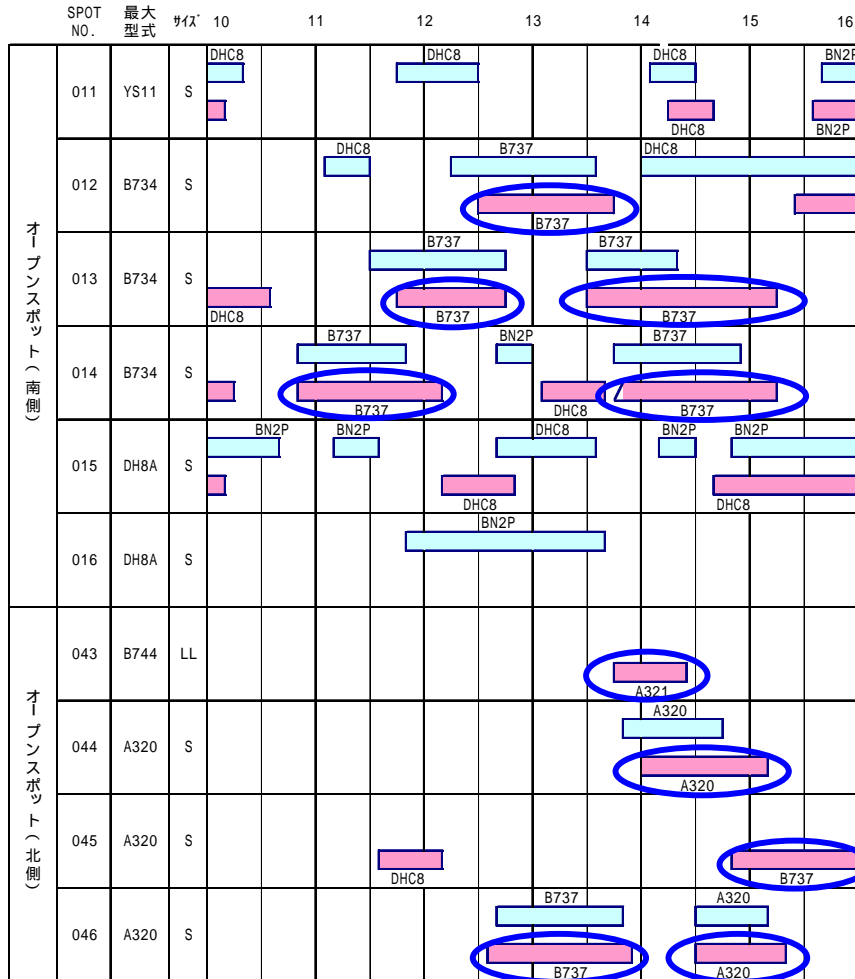
エプロン・スポットの課題点 1

サービスレベルの観点からはピーク時間帯において固定スポットが不足している。

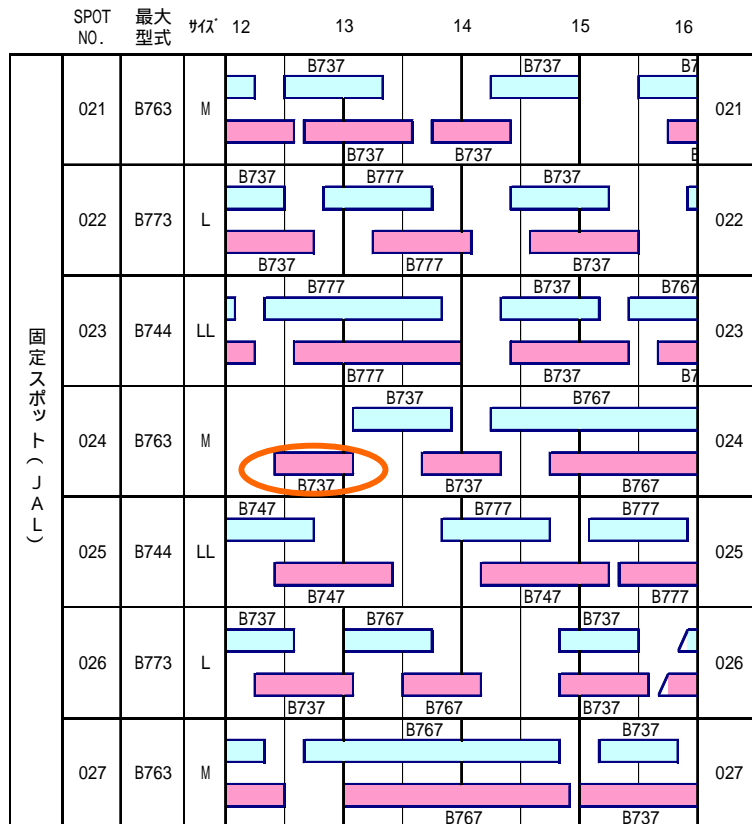
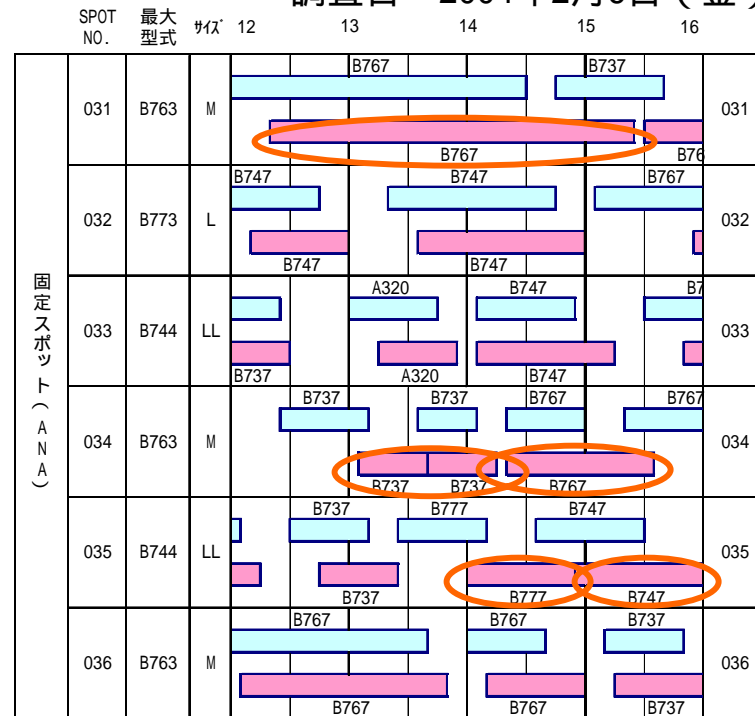
エプロン・スポットの課題点 2

ピーク時間帯において遅延等によりスポットの空き時間（駐機時間間隔）が確保されず、到着便のスポットイン待機が発生する。

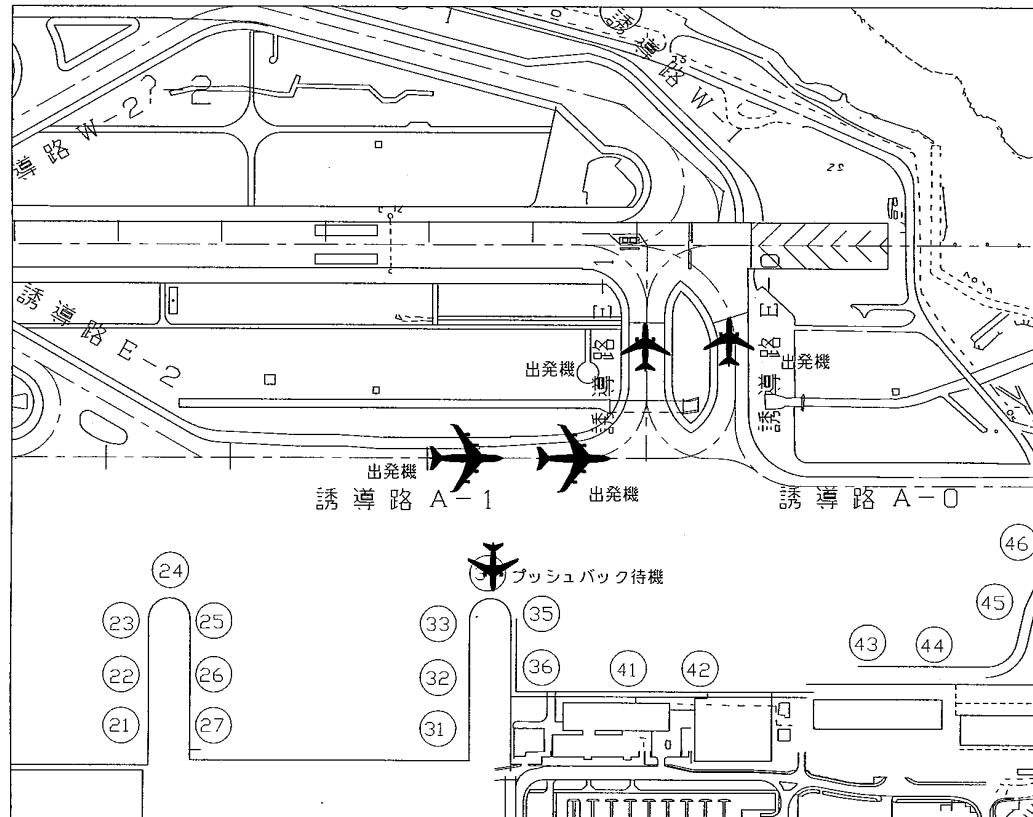
エプロン・スポットの課題点 3

フィンガー先端のスポット（24番、34番）では、滑走路18運用時に出発機が平行誘導路に渋滞列をなすとスポットアウトできない。

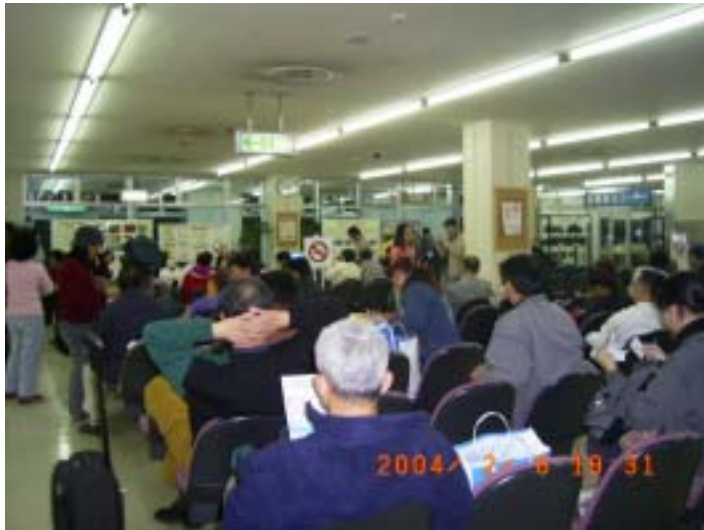
ゲートラウンジ

出発便または到着便が2便同時時間帯に重なる場合では、トランジット手続きを行う到着ロビーおよびゲートラウンジが非常に混雑した状況となる。

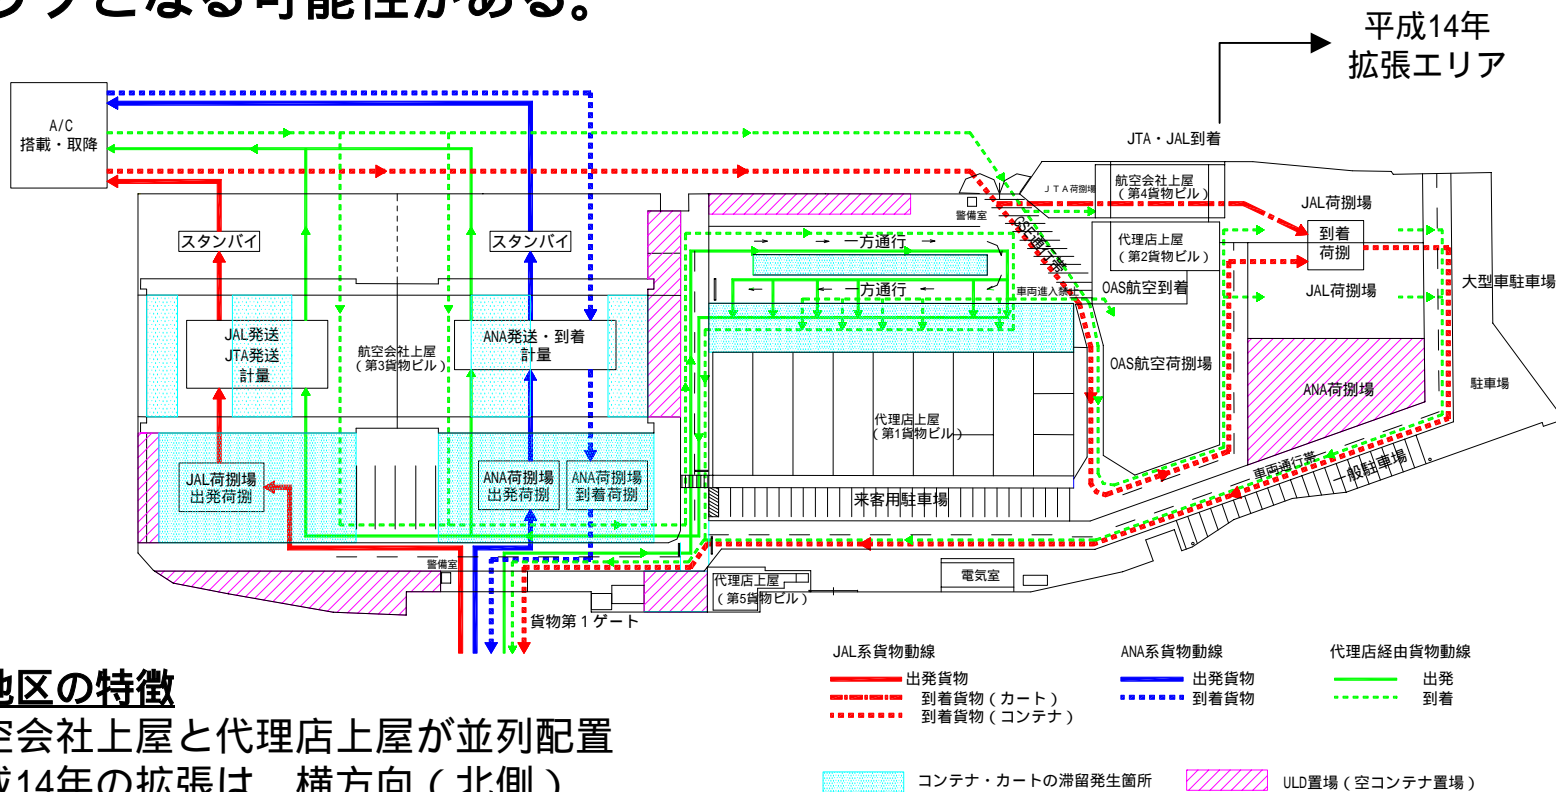
貨物地区の課題点 1

航空会社上屋前荷捌場は、コンテナ・カートの滞留やトラック、GSE車両、フォークリフトの輻輳により、貨物動線上のボトルネックとなる可能性がある。

航空会社上屋と代理店上屋が並列配置
 平成14年の拡張は、横方向（北側）
 運用面で使い勝手の良くないレイアウト
 上屋、荷捌場が分散

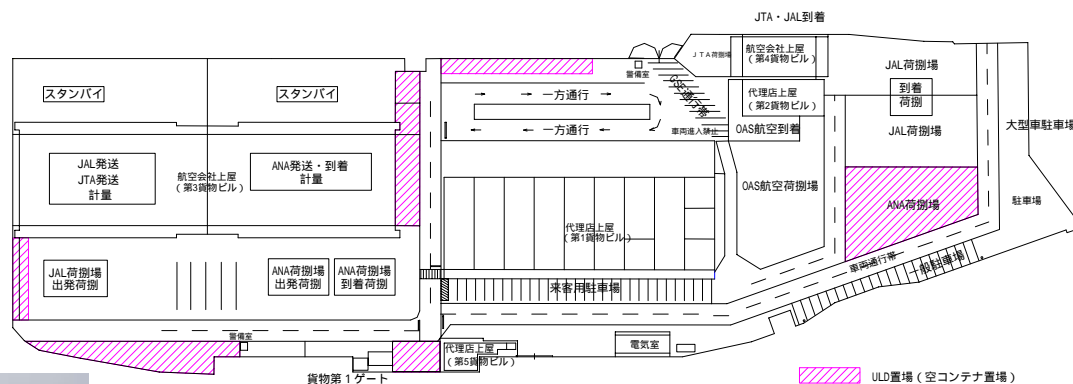
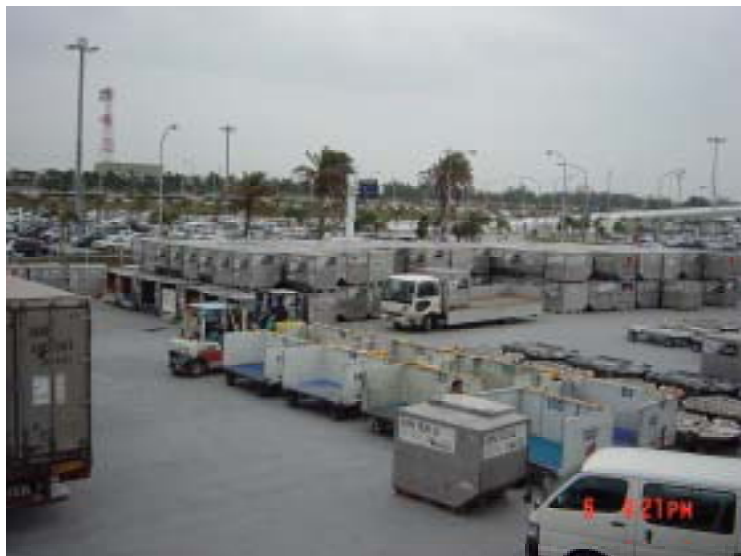
滞留空コンテナ数、または標準ストック数と比較して、ULD置場（空コンテナ置場）面積が一部不足していると考えられる。

通路まではみ出した空コンテナ滞留状況

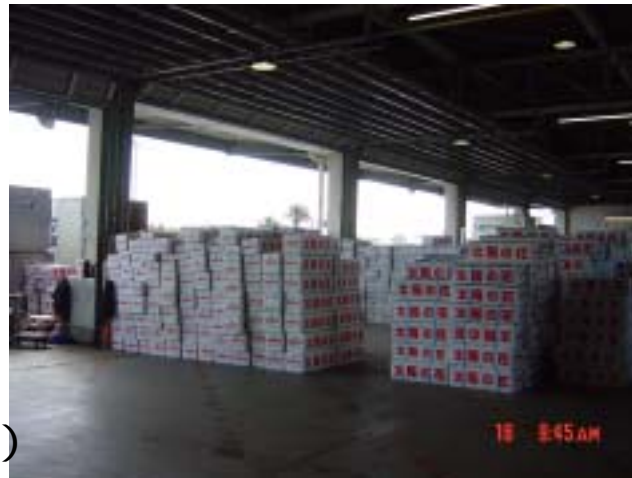
バラ貨物(切花)の滞留状況
(航空会社上屋前荷捌場)

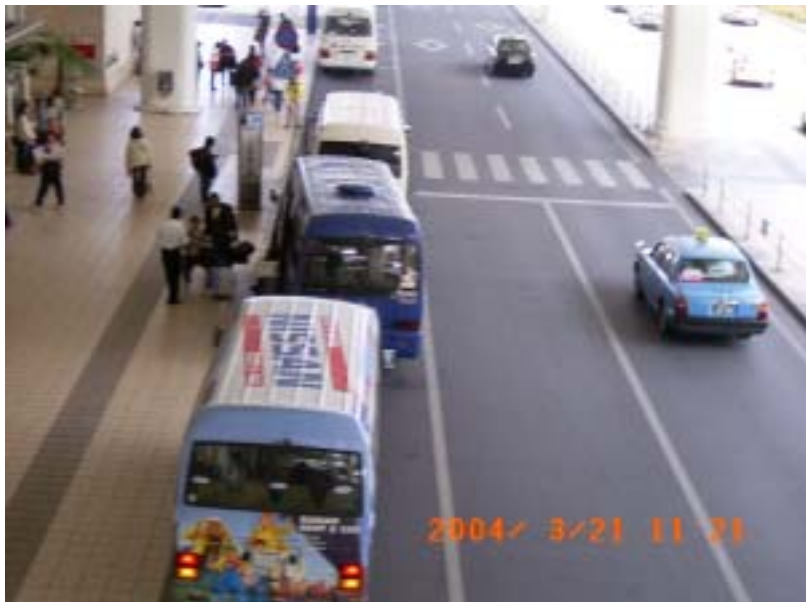
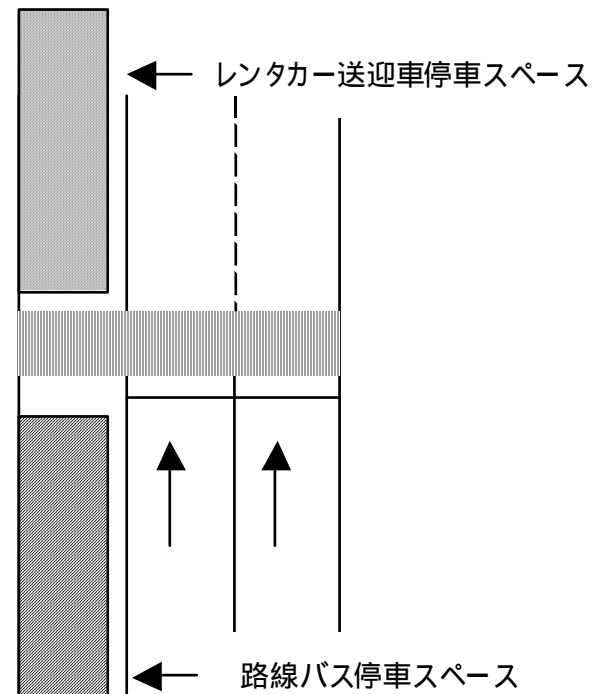
接車帯の課題点

1階接車帯にはレンタカー送迎車の停車場がマイクロバス約3台分確保されているが、送迎車が集中した場合、路線バスの停車スペースまで占有している状況が見られる。
