## 参考資料2. 主要渋滞箇所のモニタリング結果

## ■モニタリング結果:中部・南部地域の状況

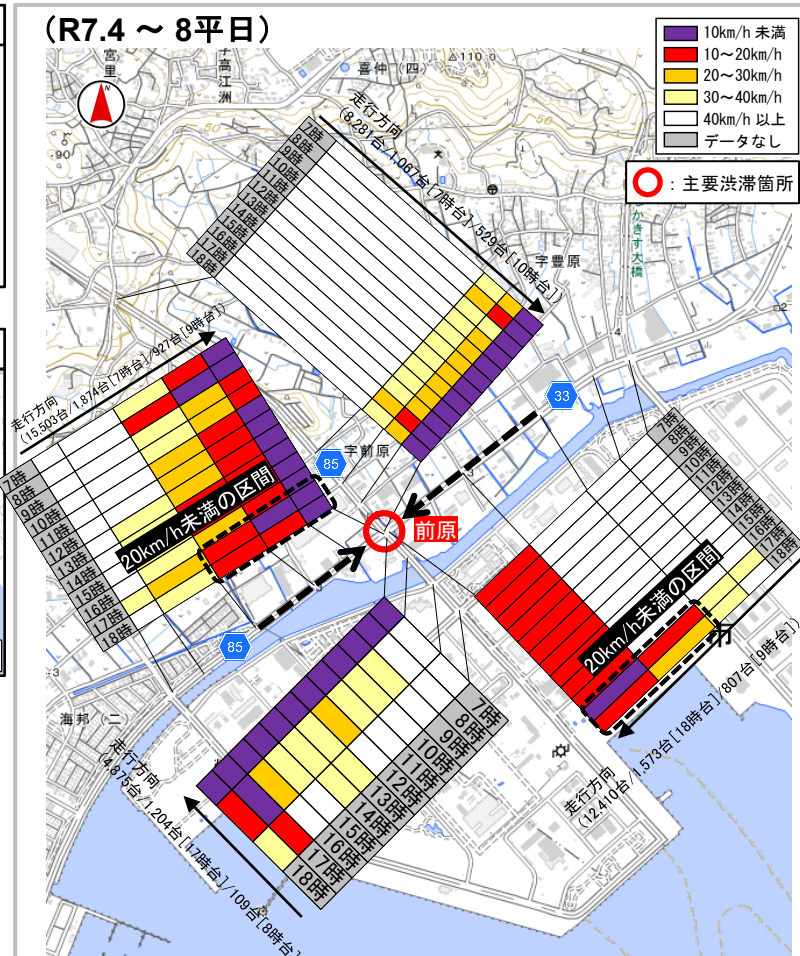
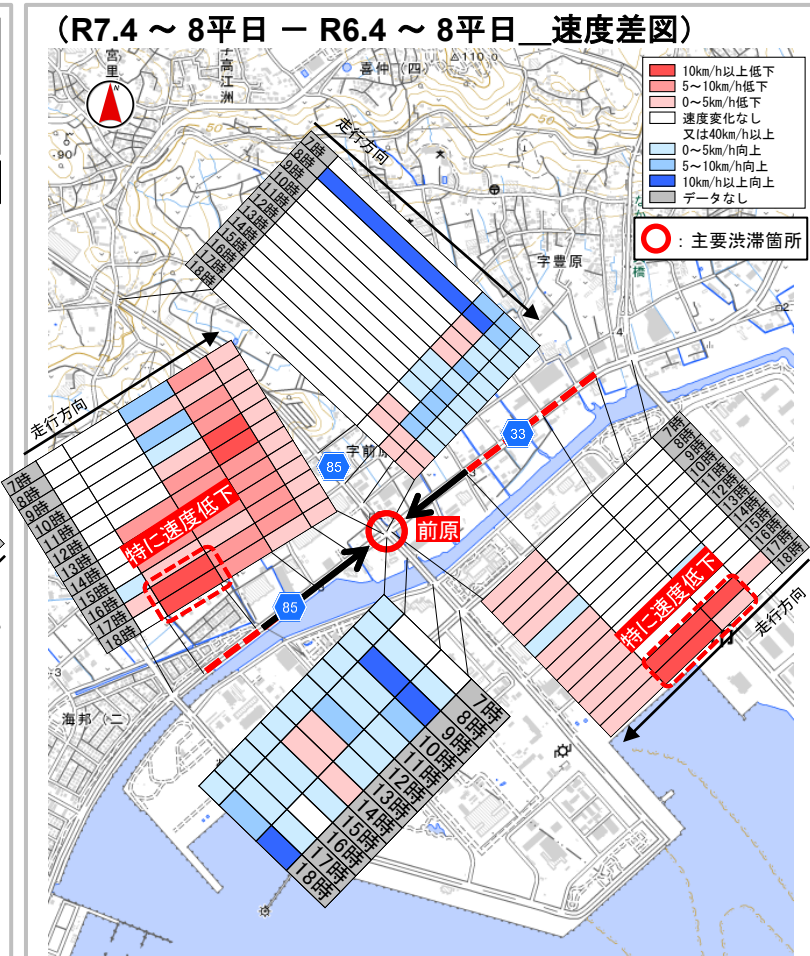
○速度変化状況:前原交差点において、県道33号線、県道85号線における17・18時台にて特に速度低下(-10km/h以上)

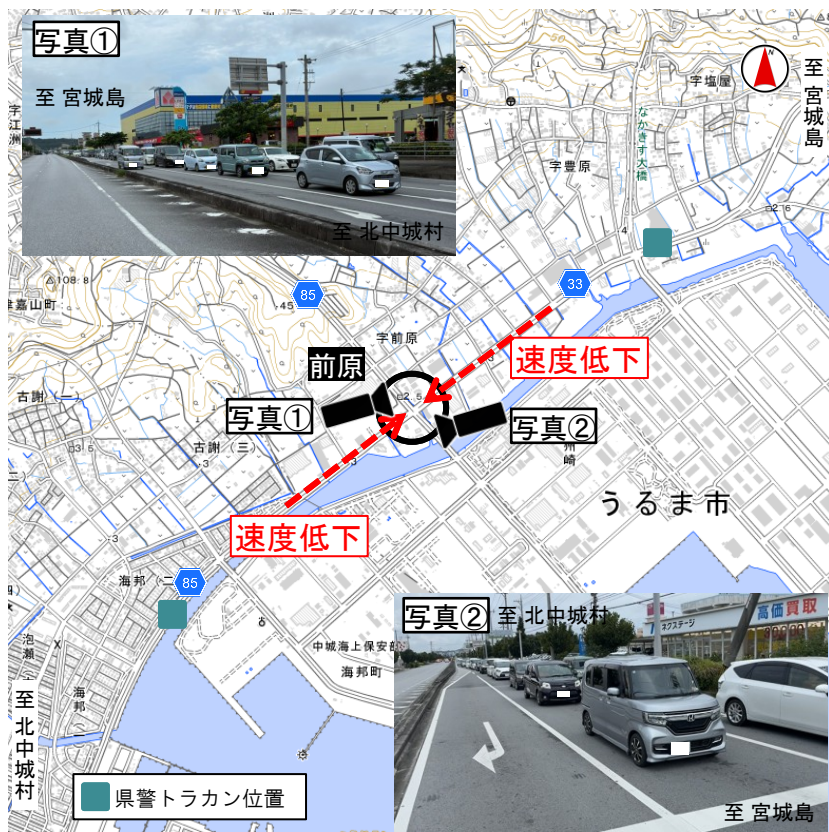
### <現地の渋滞状況>

- 県道85号線および県道33号線のタピークにて速度低下が発生している。
- 現地確認の結果、渋滞は確認されたが、速度低下の要因となる交通阻害等は確認できなかった。
- なお交通量は前年度と比較し、同程度であった。
- 当該箇所は中部土木事務所において、対策検討中。

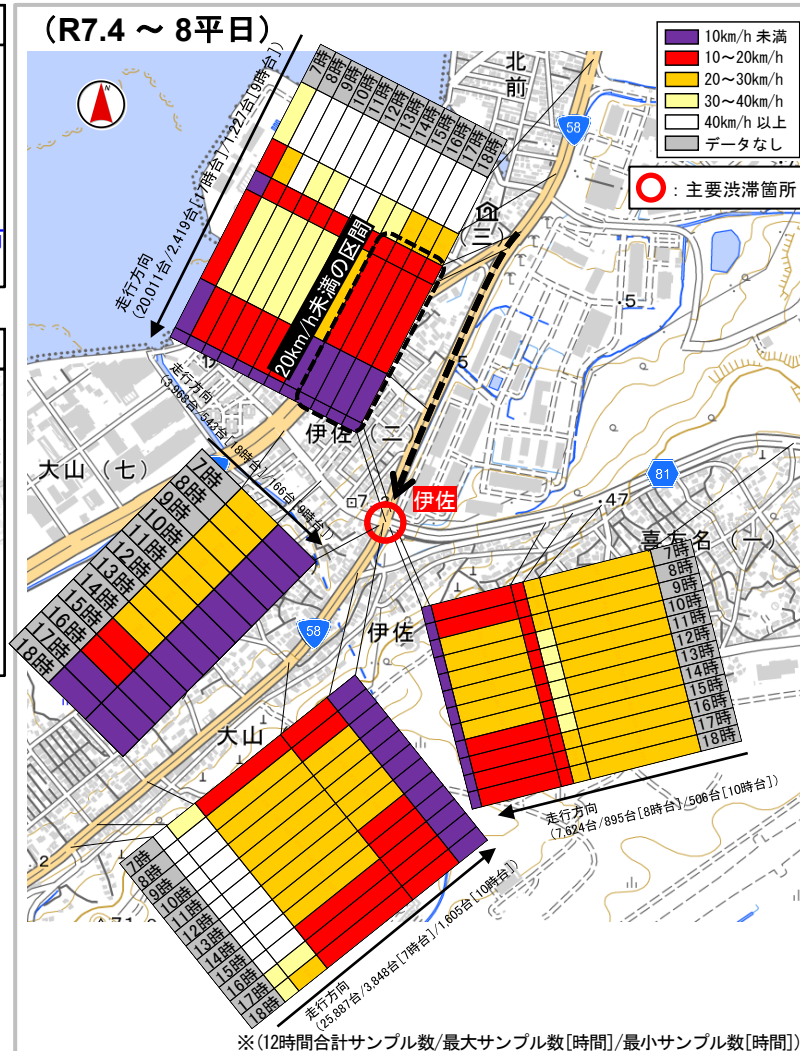
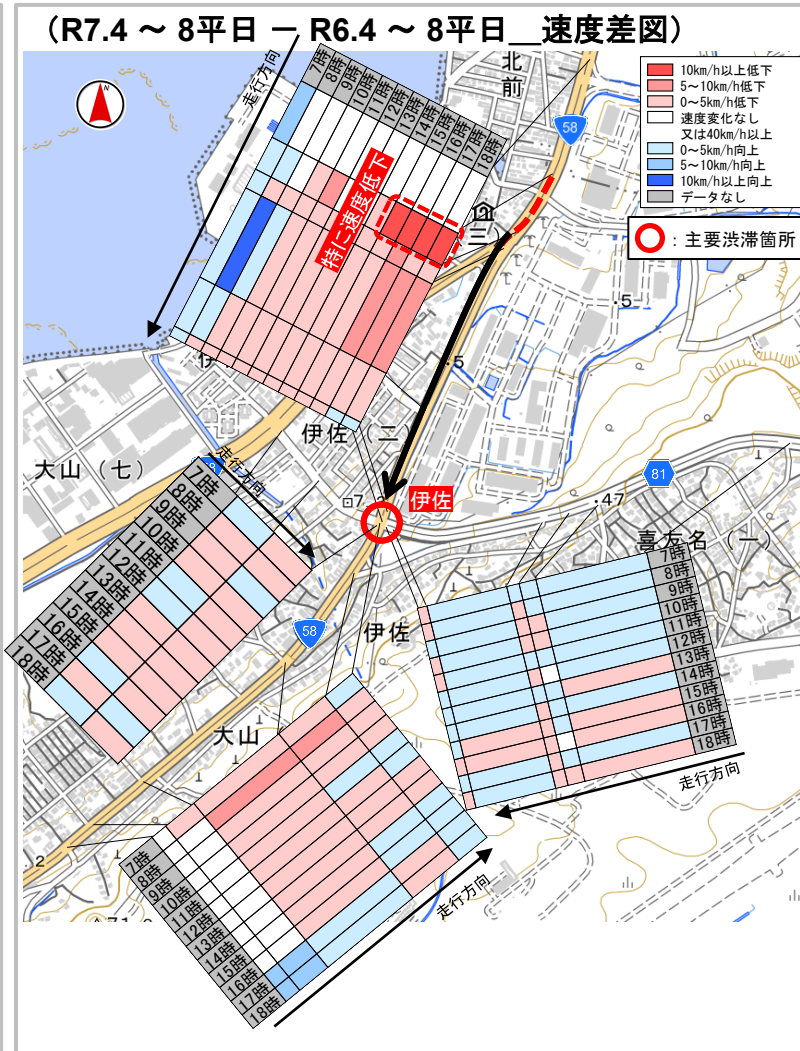
○速度変化状況: 国道58号南向け15時台～18時台にて、特に速度低下(-10km/h以上)

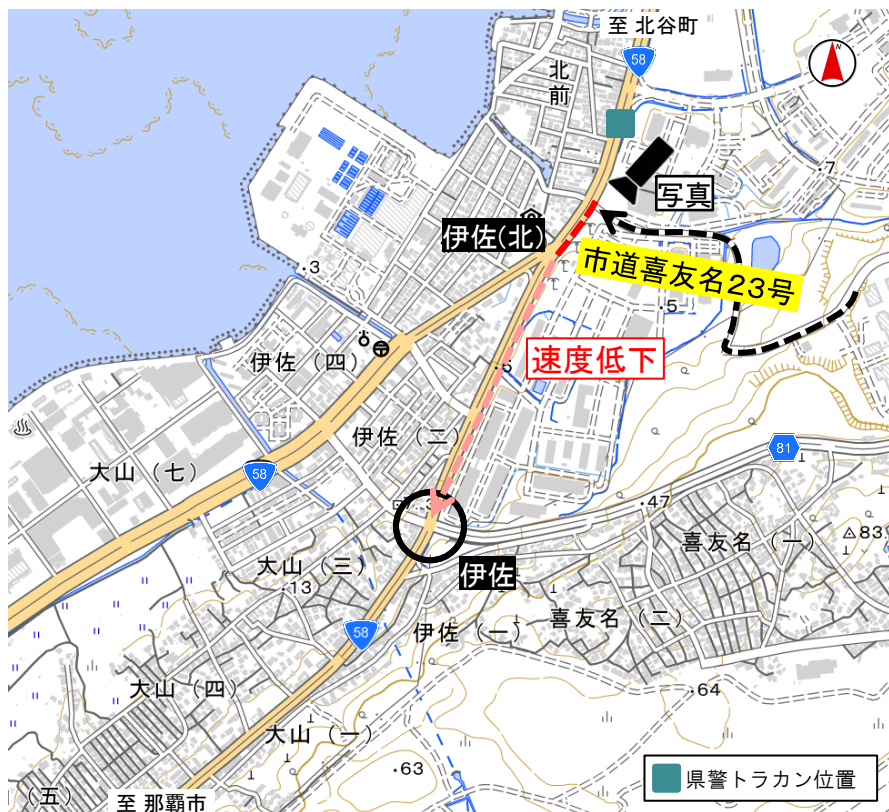
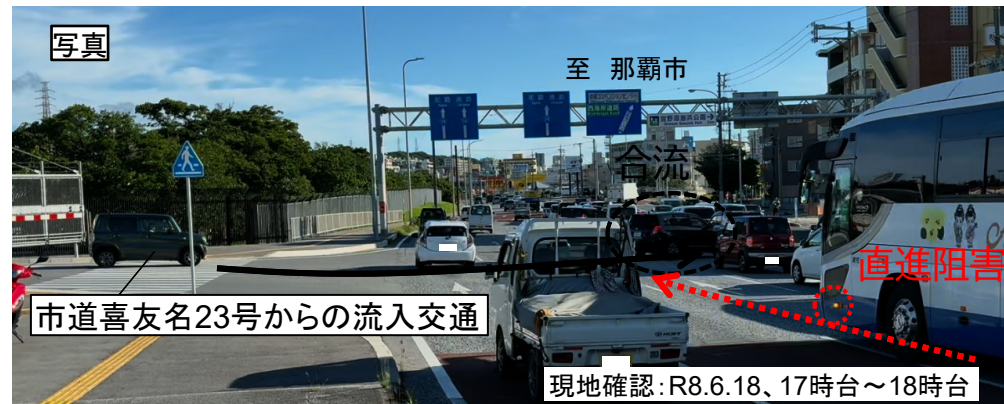
### <現地の渋滞状況>

- 伊佐交差点の北側で15時以降に速度低下が発生している。
- 市道喜友名23号(新規開通:R7.2)から、国道58号へ流入する交通があり、交通集中による速度低下の可能性がある。
- 現地確認により、伊佐交差点への影響は軽微だが、市道喜友名23号の合流部において、右折車列へ合流する車両によって直進阻害が見られた。
- 当該箇所は、南部国道事務所において、宜野湾道路事業を推進。

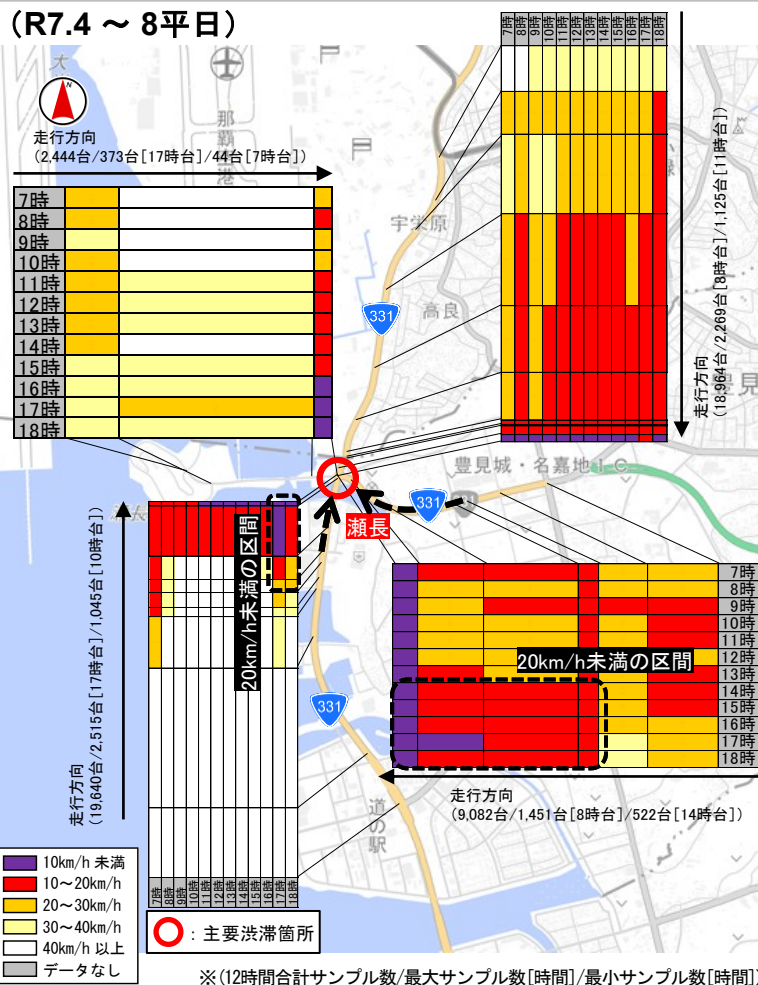
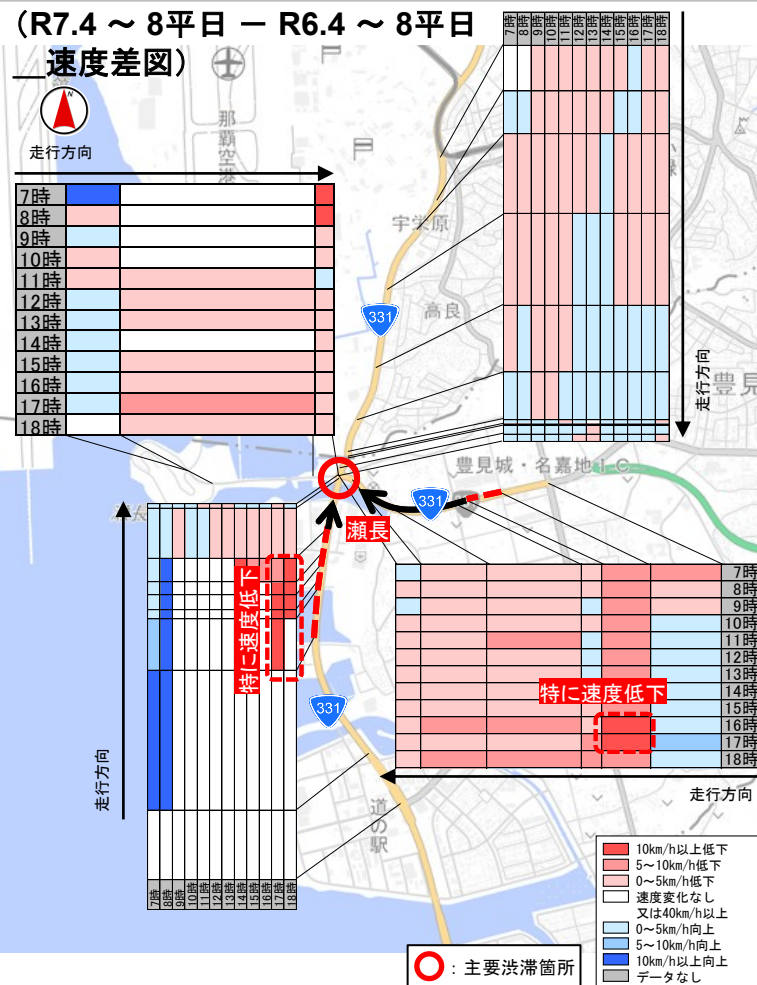
○速度変化状況: 国道331号の北向け17・18時台にて特に速度低下(-10km/h以上)。  
国道331号の西向け16～18時台にて特に速度低下(-10km/h以上)。

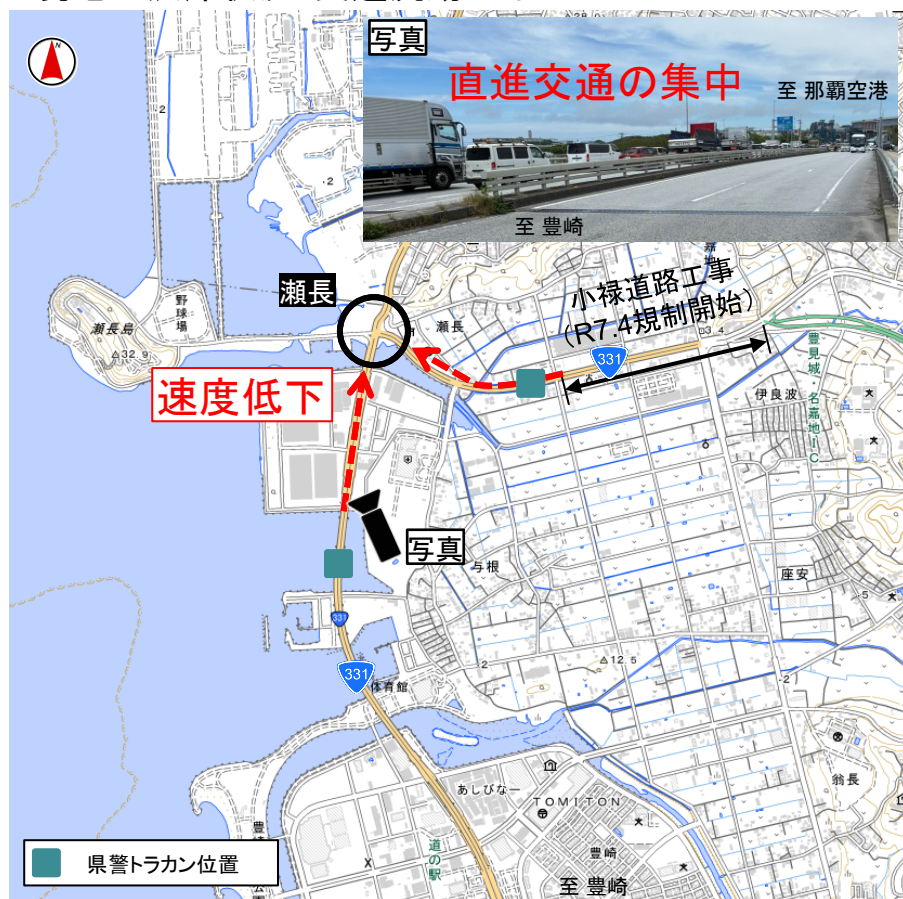
### ＜現地の渋滞状況・交通流動のイメージ＞

- 国道331号北・西向けのタピークにて速度低下が発生している。
- 現地では速度低下の要因となる交通阻害等は確認できなかったが、西向けは小禄道路工事規制の影響が想定される。
- なお、北向けは前年度と比較し、交通量が増加していることから、交通集中による速度低下が考えられる。西向けは同程度であった。
- 当該箇所は、南部国道事務所において、小禄道路事業を推進。
