中城湾港泡瀬地区環境監視委員会

第 2 回 委員会資料

通信施設前の砂州（東側砂州）の変化に関する調査検討結果

台風来襲に伴う海藻藻場への影響についての調査結果

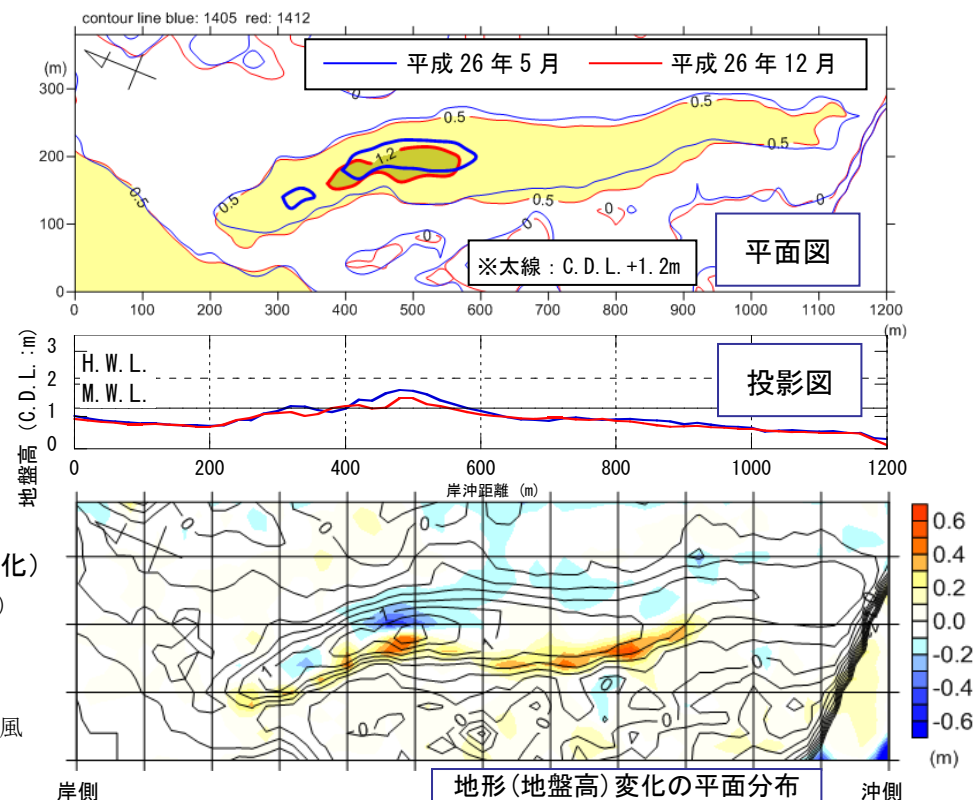
図 1(1) 砂州地形の変化状況
（平成 26 年 5 月から平成 26 年 12 月の変化）

- C. D. L. +1. 2m（平均水面）以上の比較的地盤高が高い領域は、岸側・西側にわずかに移動していた。
- 投影図をみると、岸沖方向 400~600m の頂部高は低くなっていることが確認された。
- 地形（地盤高）変化の平面分布によれば、砂州の東側縁辺部で侵食域が、西側縁辺部で堆積域がみられ、台風来襲による変化とその後の回復過程が重なった変化となっている。

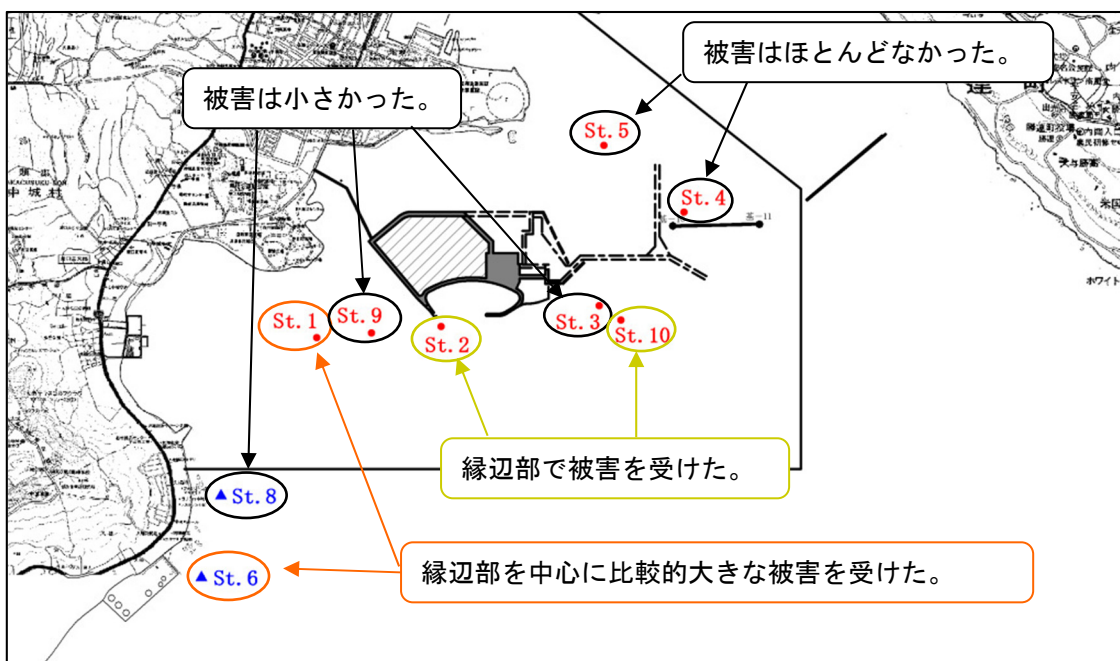
図 3.1 台風 8 号通過後の各調査地点における海草藻場の被害状況

各地点の被害状況は図 3.1 に示すとおりであり、面積的に比較的大きな影響を受けた調査地点は St.1 及び St.6 であった。

比較的大きな影響を受けた St.1 及び St.6 は、コードラート内に波浪の影響を受け易い岸側縁辺部が存在しており、これらの縁辺部において高波浪による影響が観察された。

一方、同じくパッチ状に藻場が分布している St.3、St.8 及び St.9 では、コードラート内に岸側縁辺部がほとんどみられないため、台風の影響は小さく、海草藻場の流出が抑えられたものと考えられた。ただし、St.3 や St.9 では、コードラートの北側に岸側縁辺部が迫ってきていることから、今後はこれらの地点においても高波浪による影響が確認される可能性がある。

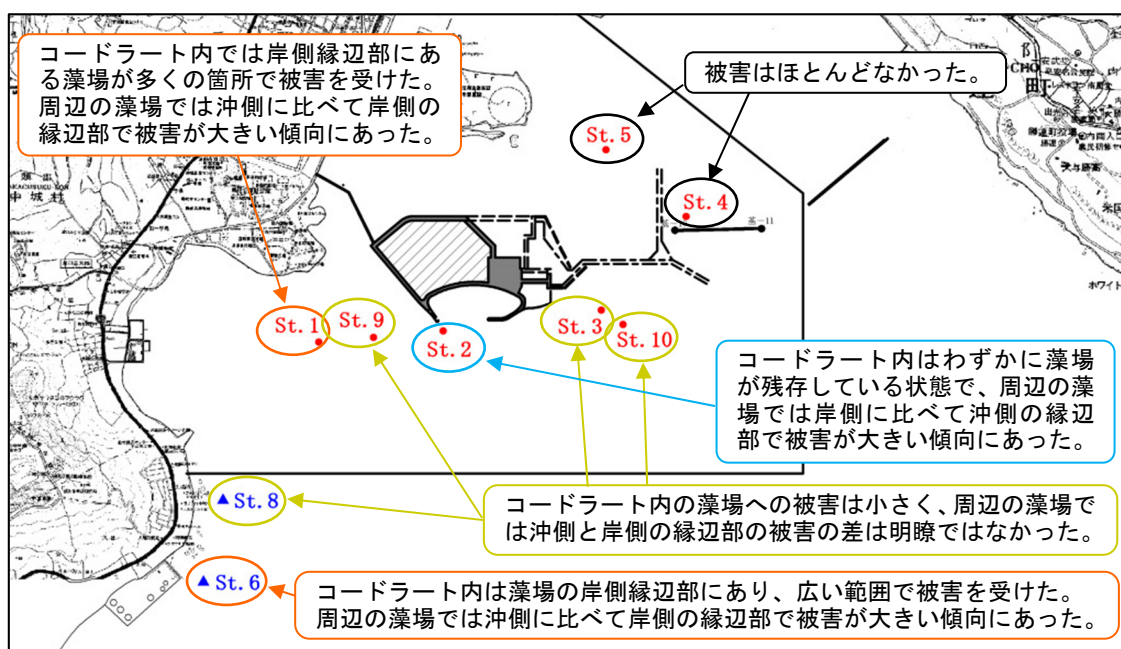
図 3.3 台風 19 号通過後の各調査地点における海草藻場の被害状況

各地点の被害状況は図 3.3 に示すとおりであり、西防波堤背後域に位置する St.4 及び St.5 では、これまでと同様に被害は小さく、高波浪を受けにくい海域であることが確認された。

その他の調査地点では、縁辺部において洗掘に伴う藻場の流出や地下茎の露出などの影響が確認されたが、コードラート周辺に設定した補足調査位置における被害の状況について、藻場の沖側縁辺部と岸側縁辺部の影響を比べた場合の差は調査地点により異なっていた。

今回の台風来襲に伴う影響は、既往の検討結果により想定される各調査地点の波高（図 3.4）に関わらず、St.4 及び St.5 を除く地点で広くみられたが、被害の状況は台風の進路や通過時の潮位に加えて、各地点の地理的な状況や周辺における藻場分布状況によっても異なる可能性が示唆されたため、今後も調査を継続し、藻場の変動を把握することが必要と考えられた。

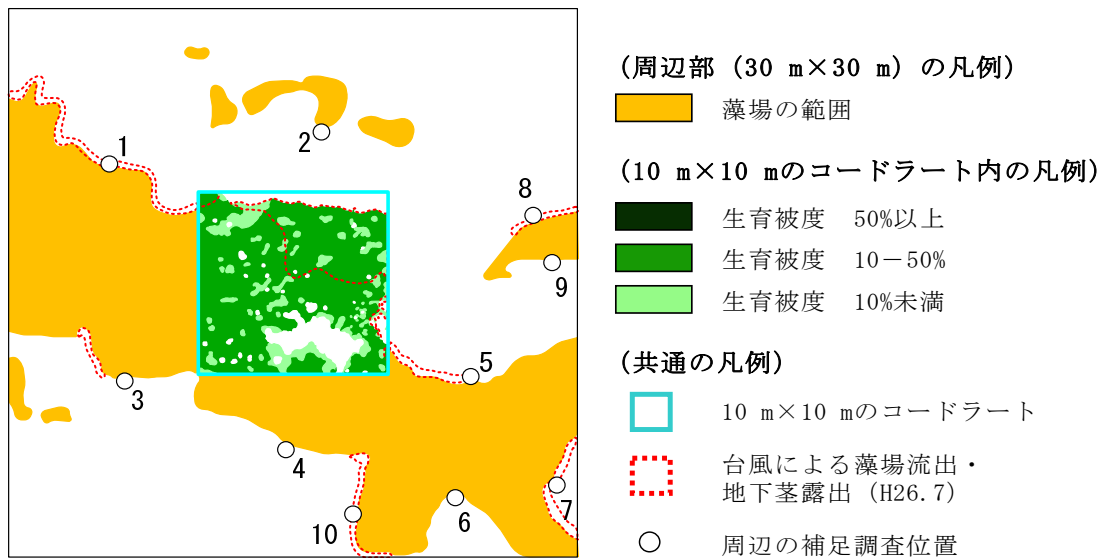
図 3.1.1 台風 8 号通過後の St. 1 における藻場の分布状況

コードラート内では、北東側の藻場が流出しており、流出箇所では海底面が大きくえぐられていた。

コードラートの外側では、北西から南東にかけて藻場が分布していたが、北側の縁辺部の広い範囲で地下茎の露出が観察された。

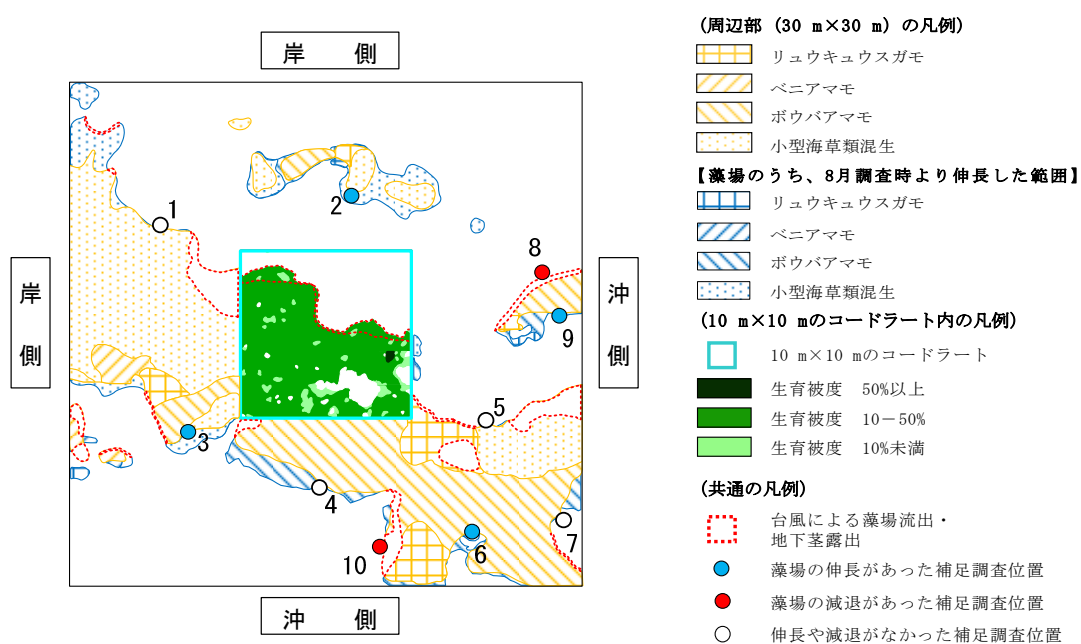
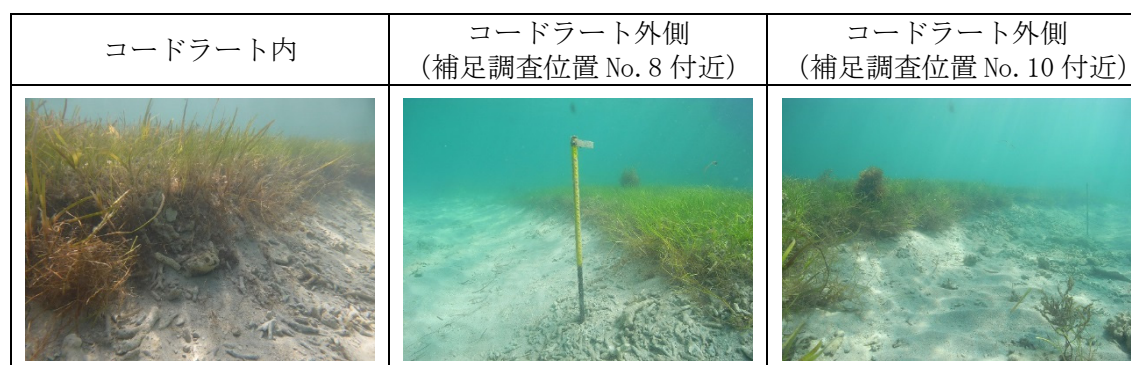
図 3. 1. 3 台風 19 号通過後の St. 1 における藻場の分布状況

コードラート内では、岸側縁辺部の多くの箇所で藻場の流出や地下茎の露出が確認された。

コードラート周辺部では、北西から南東にかけて海草藻場が分布した。北西部では小型海草類が、南東部ではボウバアマモが優占している場所が多くみられた。台風による藻場流出や地下茎の露出は藻場縁辺部の広い範囲で確認され、特に岸側縁辺部で多くみられた。

補足調査位置の状況を見ると、岸側に設定した 4 地点 (No. 1、5、8、10) のうち、No. 8、10 の 2 地点で藻場が減退していた。一方、沖側に設定した 6 地点 (No. 2、3、4、6、7、9) のうち、No. 2、3、6、9 の 4 地点で藻場が伸長していた。このように、藻場の岸側縁辺部では台風により藻場が減退し、沖側縁辺部では台風による影響は小さく、藻場が伸長する傾向がみられた。

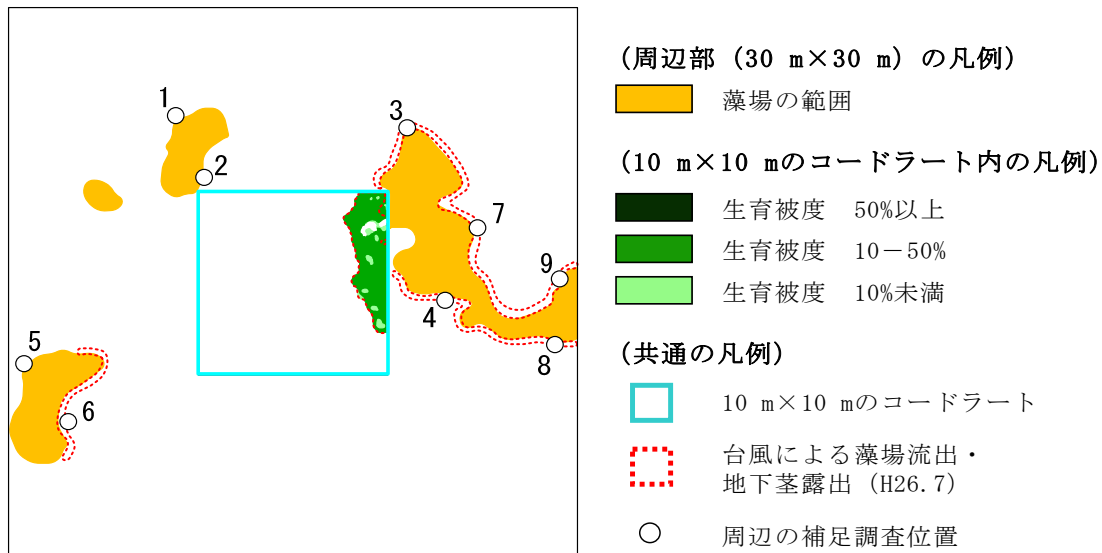
図 3.2.1 台風 8 号通過後の St. 2 における藻場の分布状況

台風 8 号通過後、コードラード内では藻場の大部分が流出しており、流出箇所では海底面が大きくえぐられていた。

コードラードの外側でも藻場の縁辺部の広い範囲で地下茎の露出が観察された。

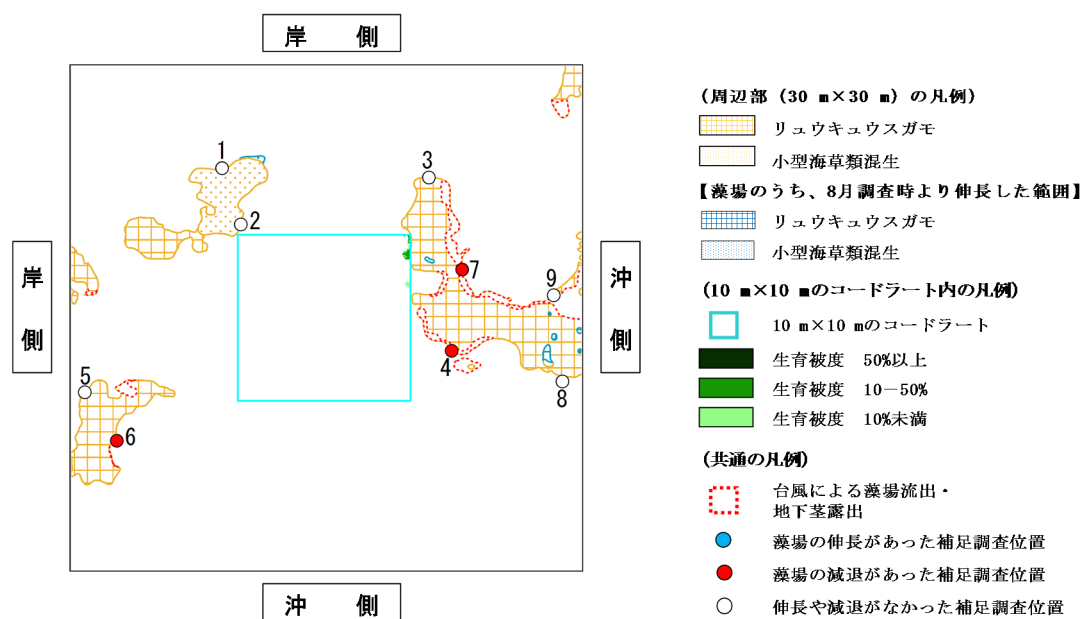
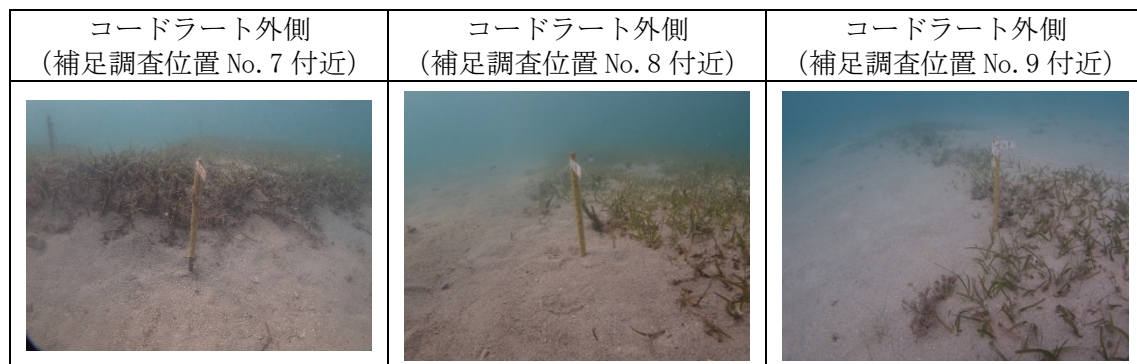
図 3. 2. 3 台風 19 号通過後の St. 2 における藻場の分布状況

コードラート内では、東側に隣接するリュウキュウスガモの藻場の一部がわずかに残存している状況であった。

コードラート周辺部では、東側にやや大きい藻場が、西側に小さい藻場がパッチ状に点在しており、優占種や分布範囲に大きな変化はみられなかったが、東側の藻場では縁辺部において藻場の流出や地下茎の露出のほか、砂の移動による藻場の埋没がみられた。

補足調査位置の状況を見ると、岸側に設定した 4 地点 (No. 1、3、5、9) に変化はなく、沖側に設定した 5 地点 (No. 2、4、6、7、8) では No. 4、6、7 の 3 地点で藻場が減退していた。このように、沖側縁辺部では台風により藻場が減退し、岸側縁辺部では台風による影響が小さい傾向がみられた。

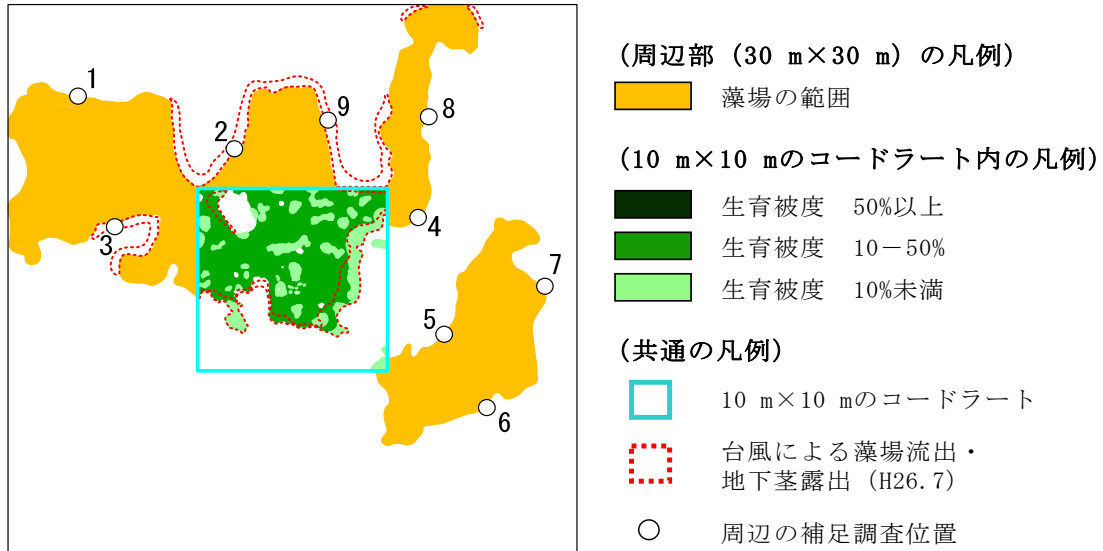
図 3.3.1 台風 8 号通過後の St. 3 における藻場の分布状況

コードラート内では、南側縁辺部の被度の低かった部分を中心に藻場の流出が観察された。

コードラートの外側では、藻場の北側縁辺部で地下茎の露出や海底面のえぐれが観察された。

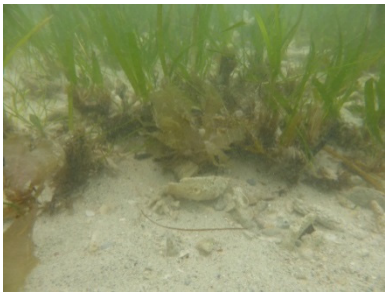
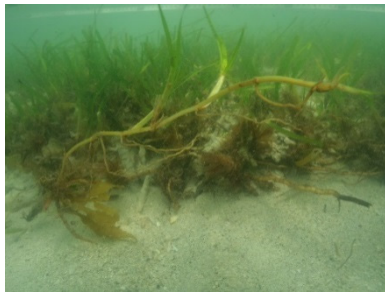
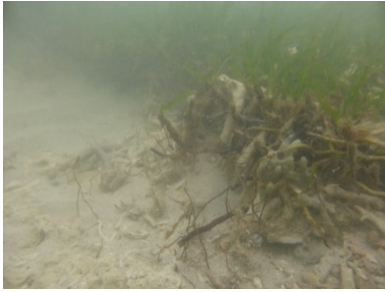
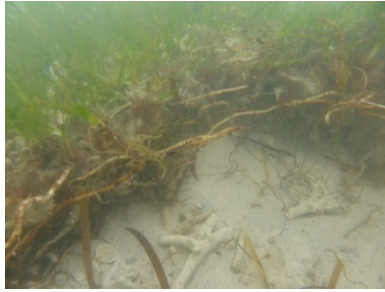
図 3.3.2 台風 8 号通過後の St. 3 の状況写真

藻場の流出・地下茎の露出	藻場の流出・地下茎の露出
コードラートの外側

地下茎の露出 (北西部)	地下茎の露出 (北部)

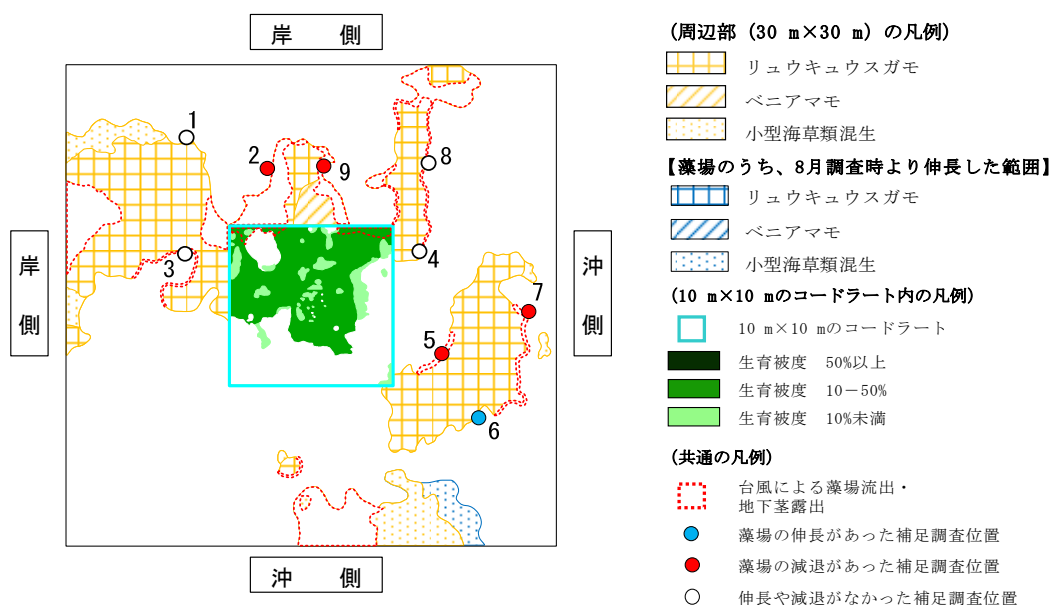
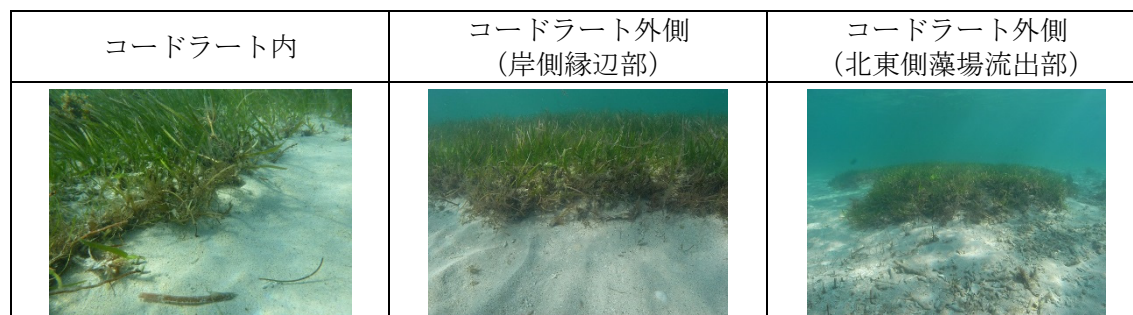
図 3.3.3 台風 19 号通過後の St. 3 における藻場の分布状況

コードラート内では、北側縁辺部の広い範囲で藻場の流出や地下茎の露出が確認された。

コードラート周辺部では、北西部及び南東部を中心に海草藻場が確認され、リュウキュウスガモが優占している場所が多く、南側の藻場の一部などで小型海草類が優占している場所もみられた。藻場の縁辺部の広い範囲で地下茎の露出が確認され、補足調査位置 No. 2 周辺及び調査範囲の南側の藻場では広範囲にわたって藻場の流出が確認された。

補足調査位置の状況を見ると、岸側に設定した 3 地点 (No. 1、2、5) のうち、No. 2、5 の 2 地点で藻場が減退していた。一方、沖側に設定した 6 地点 (No. 3、4、6、7、8、9) のうち、No. 6 で藻場の伸長が、No. 7、9 の 2 地点で藻場の減退が確認された。なお、減退が確認された 4 地点のうち、岸側縁辺部の 2 地点は減退が 25~115cm であり、沖側縁辺部の 15cm と比較して減退が大きかった。

St. 3 においては、縁辺部の広い範囲で台風による洗掘が確認されたものの、岸側縁辺部と沖側縁辺部との間に明瞭な差異は認められなかった。

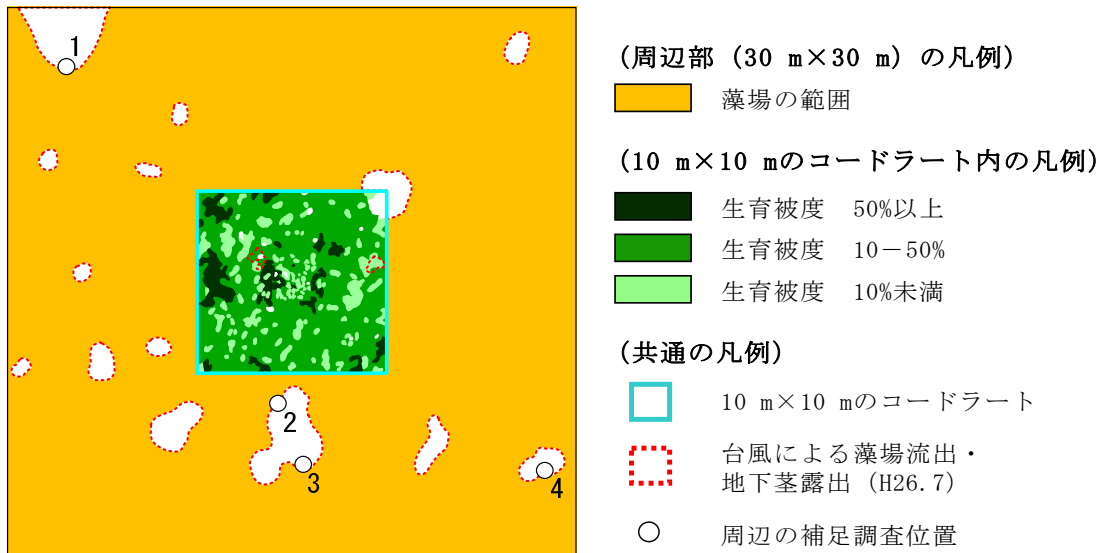
図 3.4.1 台風 8 号通過後の St. 4 における藻場の分布状況

コードラートの内側、外側ともに、地下茎の露出や底質の流出が観察されたものの、影響は局所的であり、西防波堤沖側でみられたような海底がえぐれて大きな段差が生じるような被害はみられなかった。なお、地下茎の露出は、地下茎の匍匐深度の浅い、マツバウミジクサ及びベニアマモを中心に観察される程度であった。

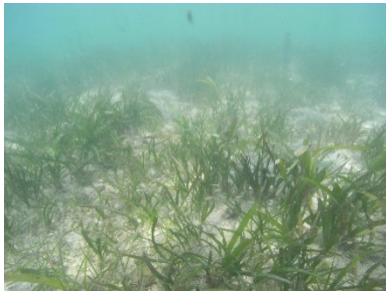
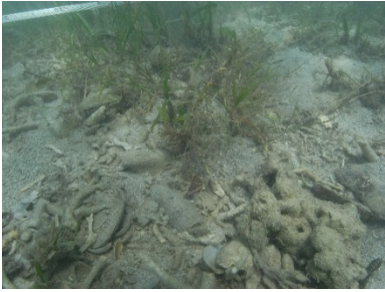
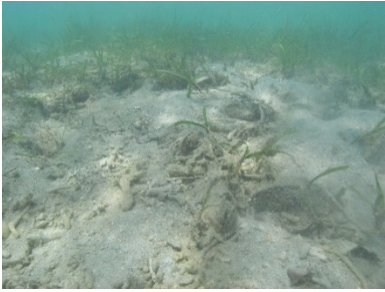
図 3.4.2 台風 8 号通過後の St. 4 の状況写真

<p>地下茎の露出はほとんど観察されなかった</p>	
コードラートの外側

<p>地下茎の露出</p>

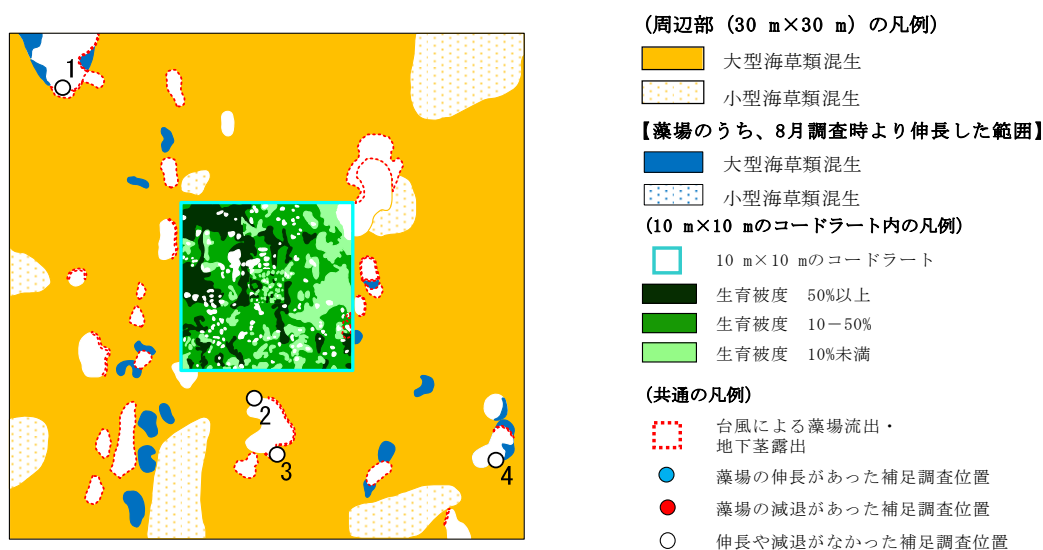
図 3.4.3 台風 19 号通過後の St. 4 における藻場の分布状況

コードラート内、コードラート周辺ともに全体的に海草藻場が分布した。リュウキュウアマモ、リュウキュウスガモ、ベニアマモが混生しており、ウミジグサなどの小型海草類が優占している場所が点在する状況であった。台風による藻場の流出や地下茎の露出が局所的に確認されるほか、藻場が伸長した箇所もみられ、藻場の伸長や減退について明瞭な傾向は確認されなかった。

補足調査位置においても藻場の伸長・減退は確認されず、砂面レベルの変動も±3.5cm 以内と小さかった。St. 4 は西側防波堤の背後域に位置していることから、台風による波浪の影響が他地点に比べて軽微だったと考えられた。

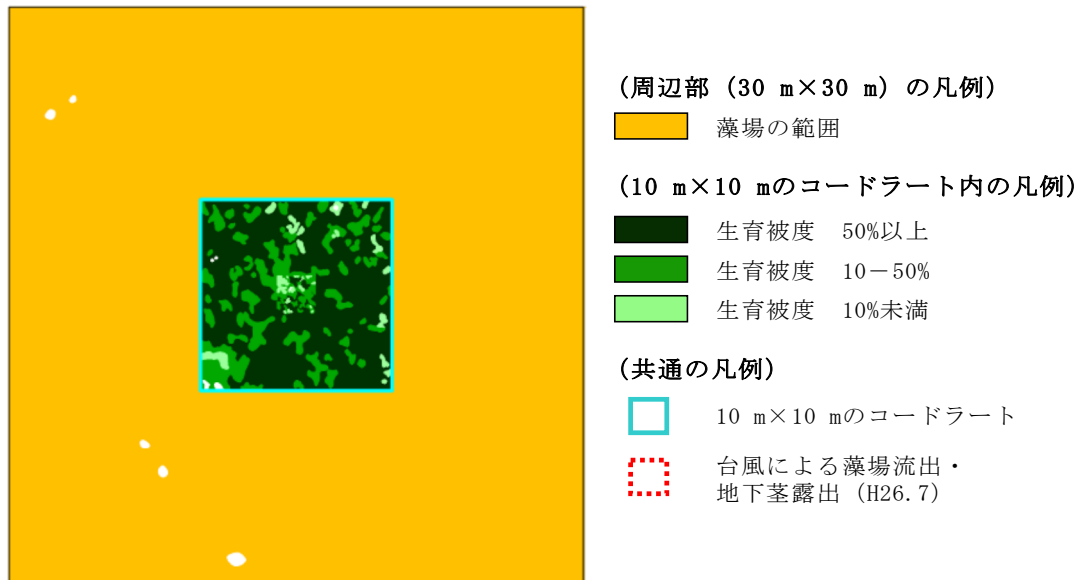
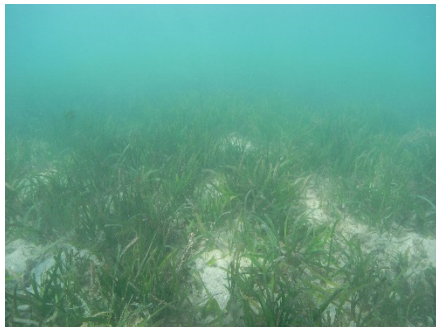
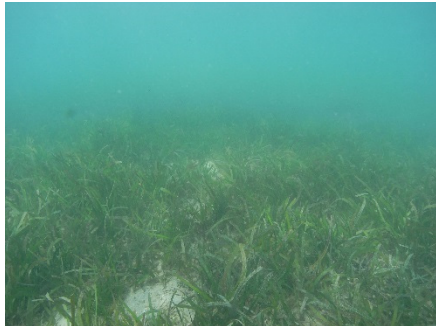
図 3.5.1 台風 8 号通過後の St. 5 における藻場の分布状況

コードラートの内側、外側ともに、地下茎の露出や底質の流出等の被害は観察されなかった。

<p>地下茎の露出は観察されなかった</p>
コードラートの外側

<p>地下茎の露出は観察されなかった</p>

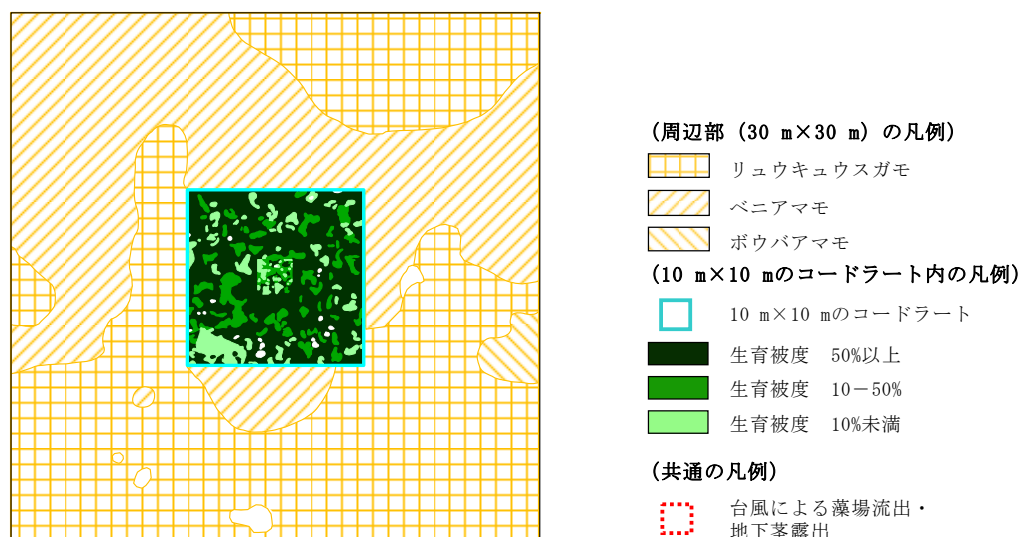
図 3.5.3 台風 19 号通過後の St. 5 における藻場の分布状況

コードラート内、周辺ともに、全体的に海草藻場が分布し、南側の広い範囲と北東部ではリュウキュウスガモが、北側及び西側ではベニアマモが優占している場所が多くみられた。

台風通過後も大きな変化はみられず、台風による藻場の流出や地下茎の露出も確認されなかった。St. 5 は西防波堤の背後域に位置しており、沖合部の調査地点と比較して、台風などによる高波浪の影響を受けにくいと考えられた。

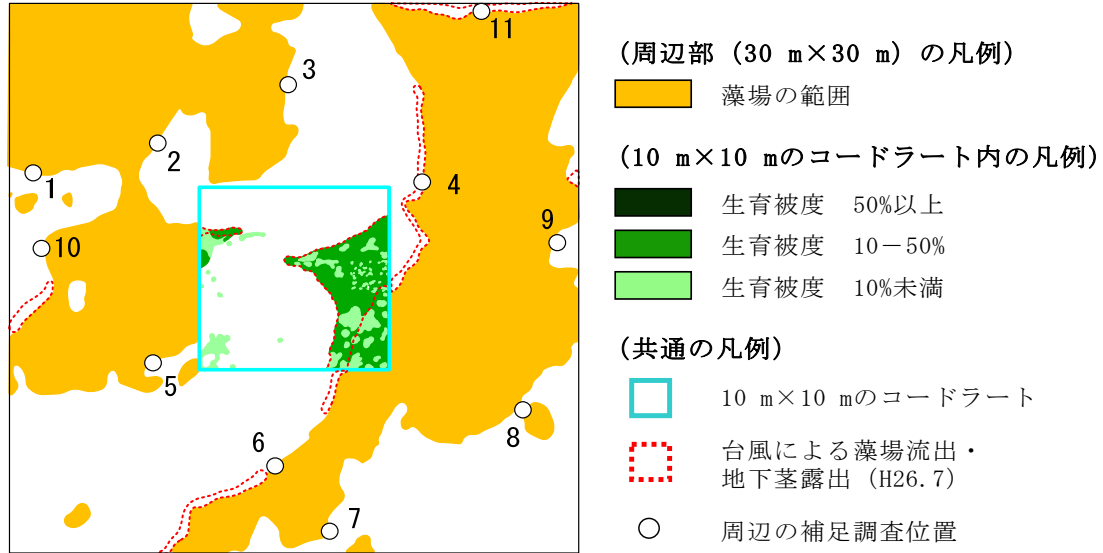
図 3.6.1 台風 8 号通過後の St. 6 における藻場の分布状況

コードラート内では、南東部に分布していた藻場の大部分が流出しており、流出箇所では海底面が大きくえぐられていた。

コードラートの外側では、主に東側の藻場において、海底面のえぐれによる被害がみられた。

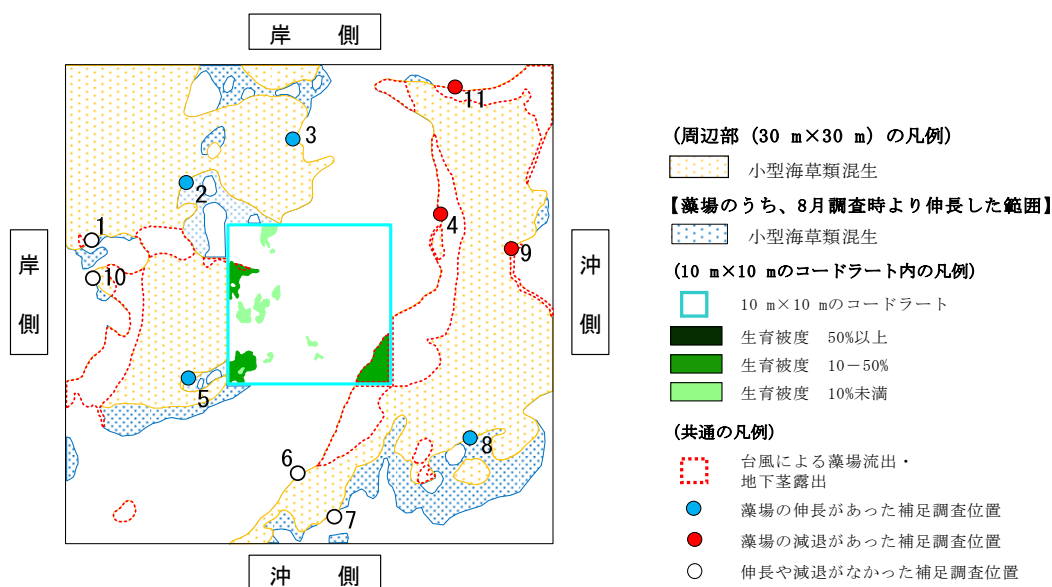
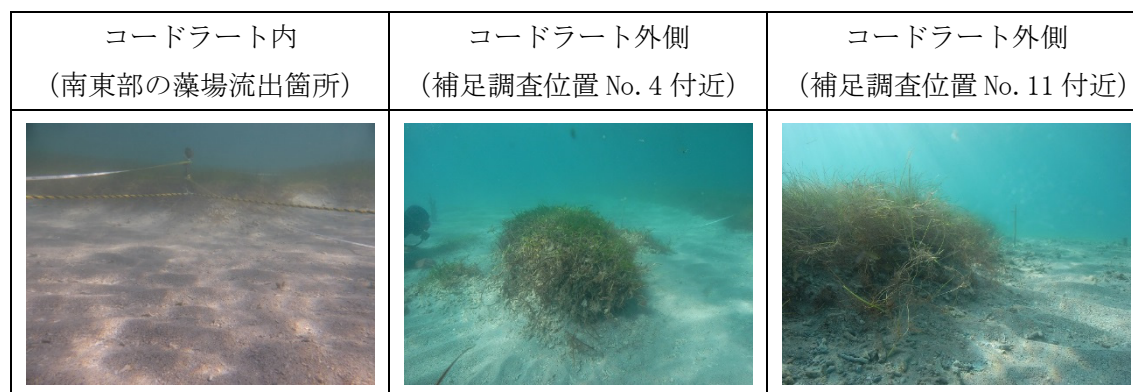
図 3.6.3 台風 19 号通過後の St. 6 における藻場の分布状況

コードラート内では、南東部にみられていた藻場が流出した。

台風による藻場の流出や地下茎の露出は、岸側縁辺部の広い範囲で確認され、西側の藻場に比べて補足調査位置 No. 4、11 を含む東側の藻場で流出が大きかった。

これに対して、沖側縁辺部においては、藻場の伸長が確認された。補足調査位置別にみると、岸側縁辺部に設定した 4 地点 (No. 4、6、10、11) では、No. 4 及び No. 11 の 2 地点で藻場の減退が確認されたのに対して、沖側縁辺部に設定した 7 地点 (No. 1~3、5、7~9) では、No. 9 で藻場の減退がみられたものの、No. 2、3、5、8 の 4 地点で藻場の伸長がみられた。このように、岸側縁辺部では藻場が減退する一方で、沖側縁辺部では藻場が伸長する傾向がみられた。

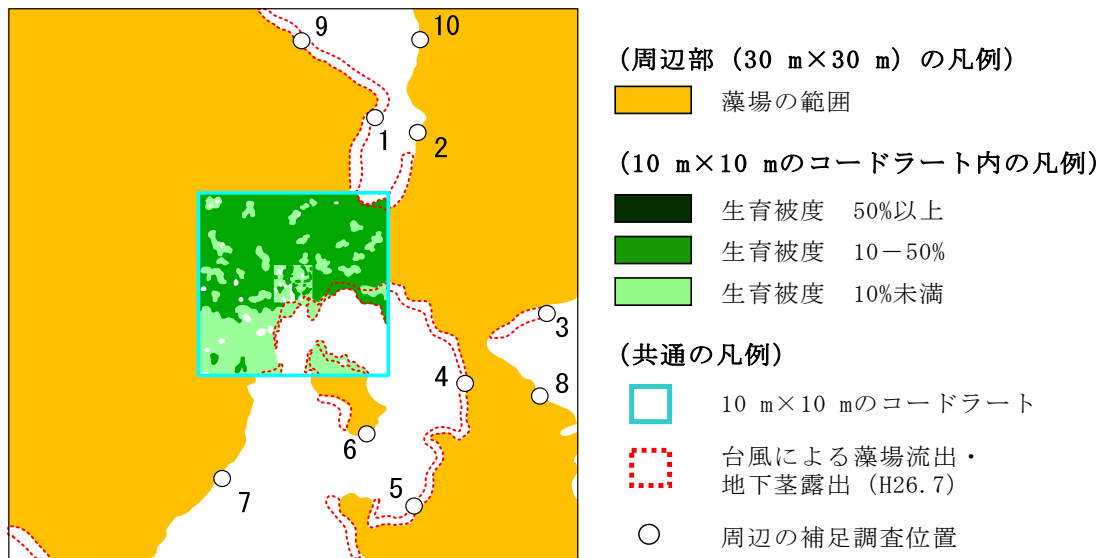
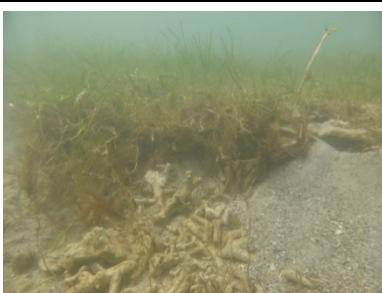
図 3.7.1 台風 8 号通過後の St. 8 における藻場の分布状況

コードラート内では、藻場縁辺部で地下茎の露出・海底面のえぐれが観察されたものの、藻場面積はあまり減少していなかった。

コードラートの外側では、縁辺部の多くの場所で地下茎の露出や海底面のえぐれが観察された。

地下茎・礫の露出 (東部)

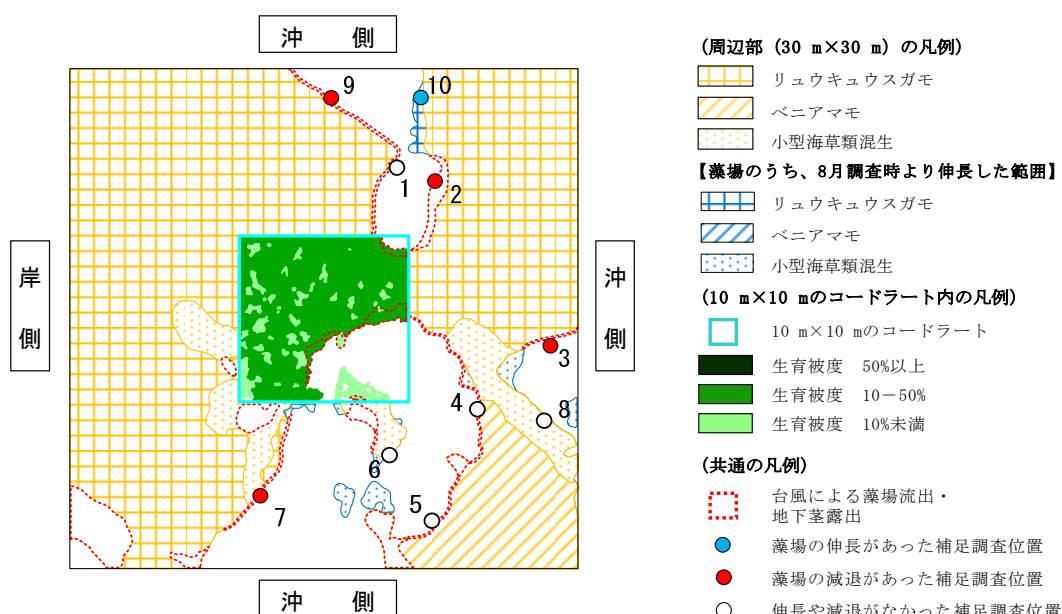
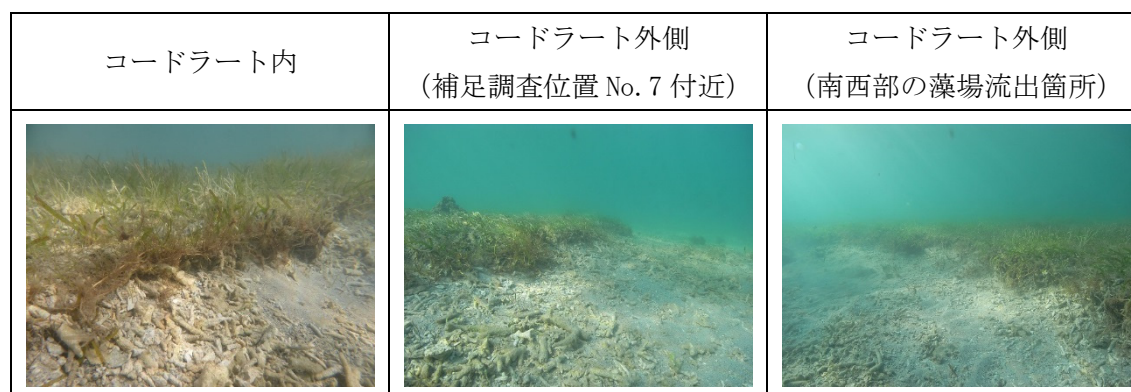
図 3. 7. 3 台風 19 号通過後の St. 8 における藻場の分布状況

コードラート内では、藻場縁辺部の広い範囲で藻場の流出や地下茎の露出が確認された。

台風による地下茎の露出は藻場縁辺部の広い範囲で確認された。補足調査位置別にみると、岸側縁辺部に設定した 4 地点 (No. 2、4、5、10) では No. 10 で藻場の伸長が、No. 2 では藻場の減退が確認された。一方、沖側縁辺部に設定した 6 地点 (No. 1、3、6~9) では、No. 3、7、9 の 3 地点で藻場の減退が確認された。このように、藻場縁辺部の広い範囲で台風による洗掘が確認されたものの、岸側縁辺部と沖側縁辺部との間に明瞭な差は認められなかった。

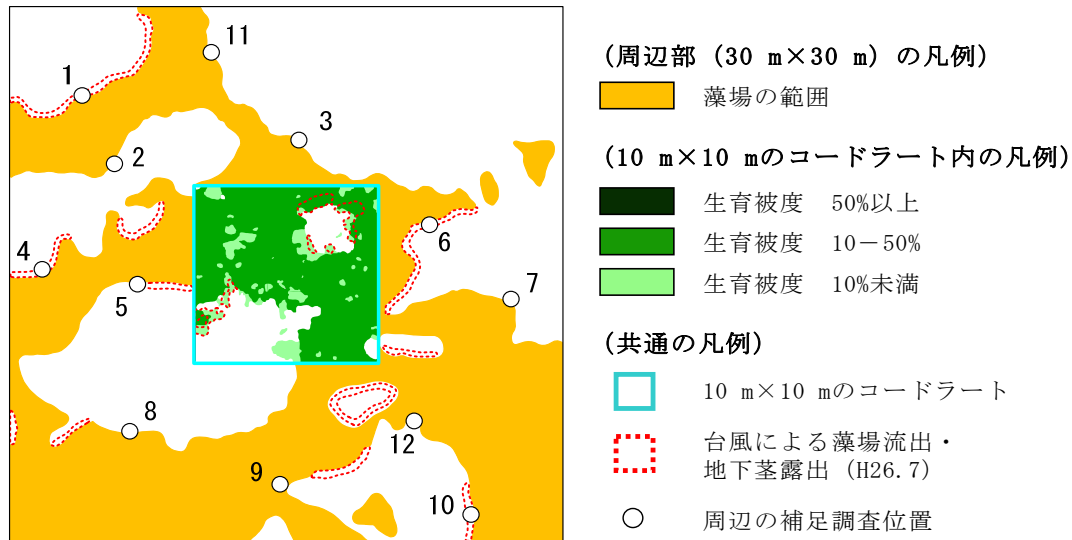
図 3.8.1 台風 8 号通過後の St. 9 における藻場の分布状況

コードラート内では、北東部の藻場縁辺部で地下茎の露出や海底面のえぐれが観察された。

コードラートの外側では、藻場の縁辺部で地下茎の露出や海底面のえぐれがみられる箇所が散在していた。

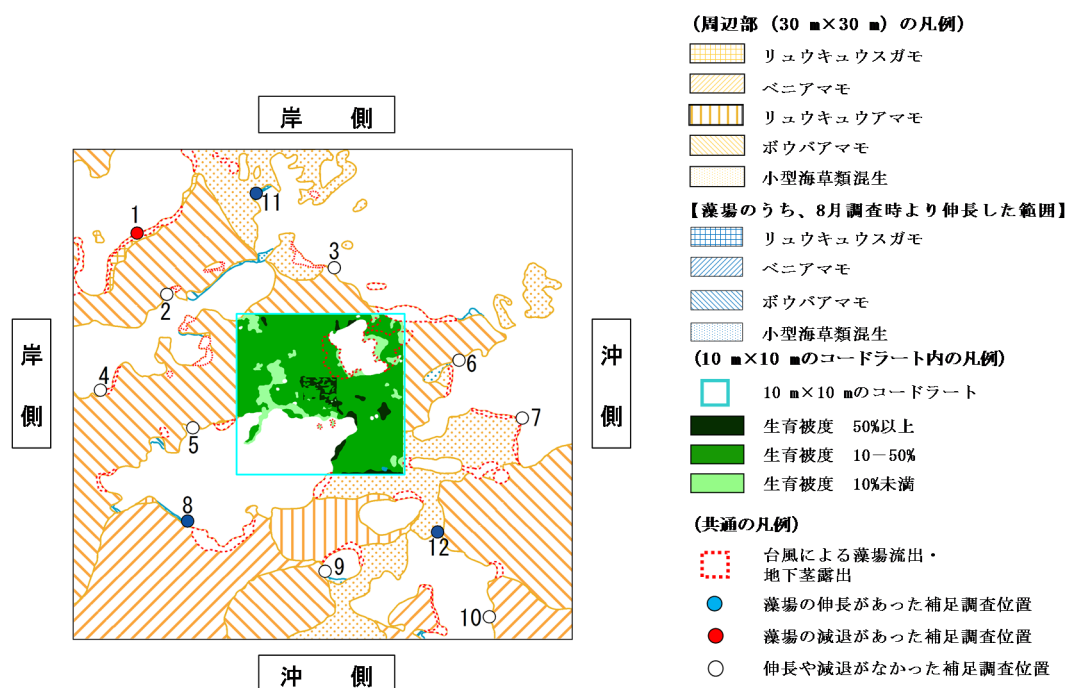
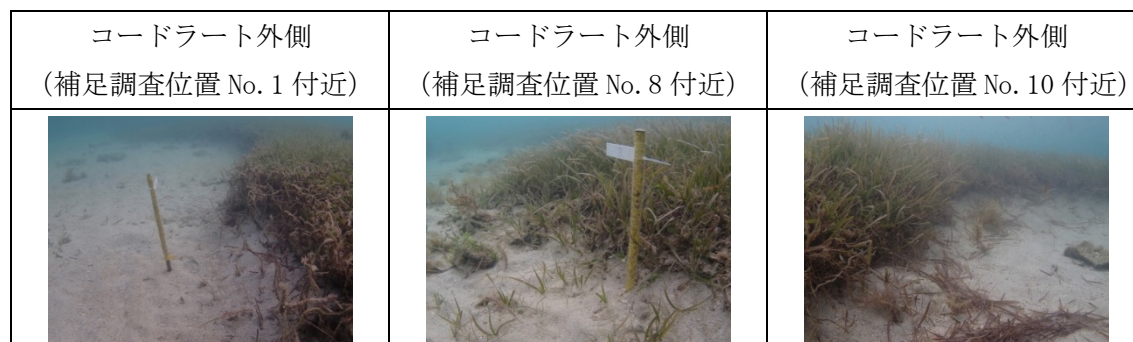
図 3. 8. 3 台風 19 号通過後の St. 9 における藻場の分布状況

St. 9 のコードラート内では、藻場の北東側で広く藻場の流出、地下茎の露出が確認されたが、それ以外の場所では影響は少なかった。

コードラート周辺部では、ボウバアマモ、ベニアマモを優占種とした藻場が北西部から南東部にかけて分布し、藻場の縁辺部を中心に藻場の流出や地下茎の露出が確認されるものの、8 月調査時と比較して優占種や分布範囲には大きな変化はみられなかった。

補足調査位置の状況を見ると、岸側に設定した 5 地点 (No. 1、3、4、8、10) のうち、No. 1 で藻場の減退が、No. 8 で藻場の伸長が確認された。沖側に設定した 7 地点 (No. 2、5、6、7、9、11、12) のうち、No. 11、12 の 2 地点で藻場の伸長が確認された。St. 9 では岸側縁辺部においては藻場の伸長・減退の傾向は明瞭ではなかったが、台風により藻場が減退し、沖側縁辺部においては藻場が伸長する傾向が認められた。

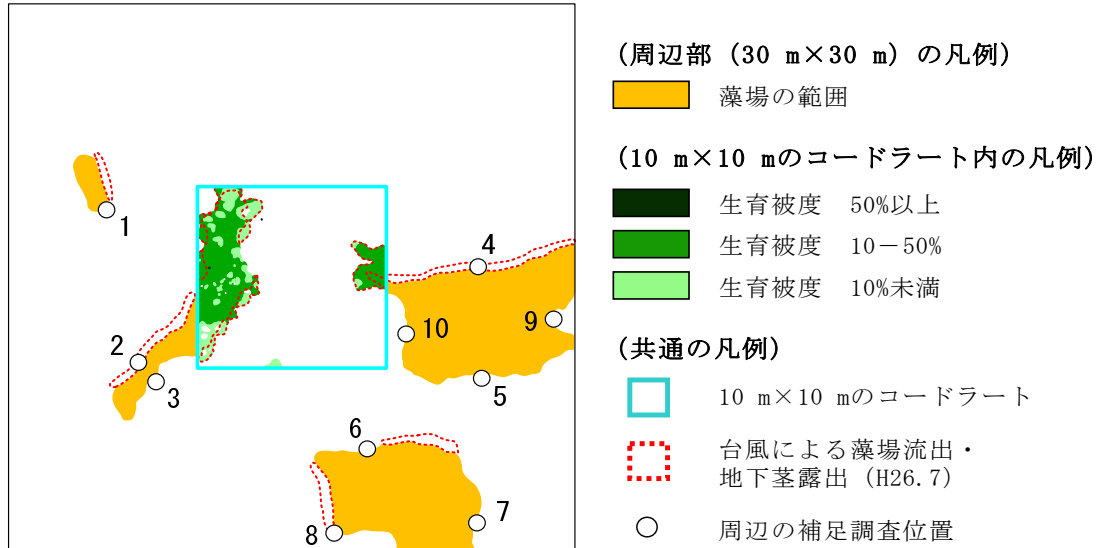
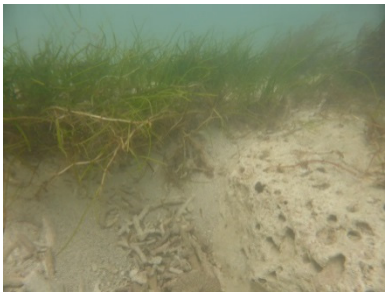
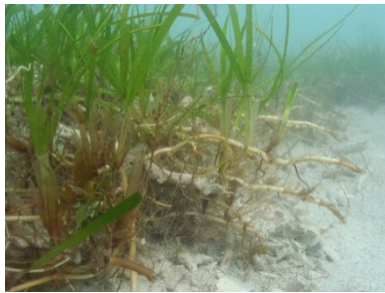
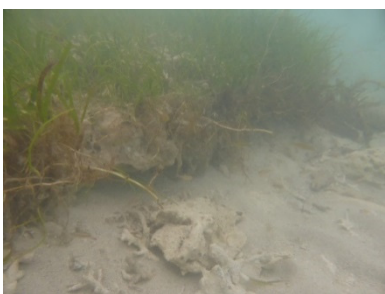
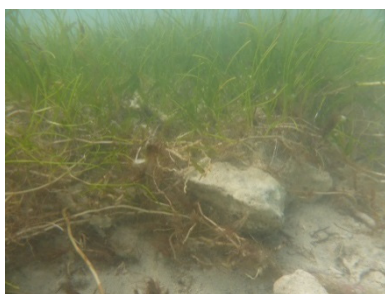
図 3.9.1 台風 8 号通過後の St. 10 における藻場の分布状況

コードラート内では、東側の藻場の大部分が流出し、砂の流出による礫や転石の露出が観察された。コードラート内の西側及びコードラートの外側の藻場縁辺部の広い範囲で、地下茎の露出が観察され、礫や転石の露出も散見された。

<p>藻場の流出・地下茎および礫の露出</p>

<p>藻場の流出・地下茎の露出</p>
コードラートの外側

<p>地下茎の露出 (東部)</p>

<p>地下茎・転石の露出 (南部)</p>

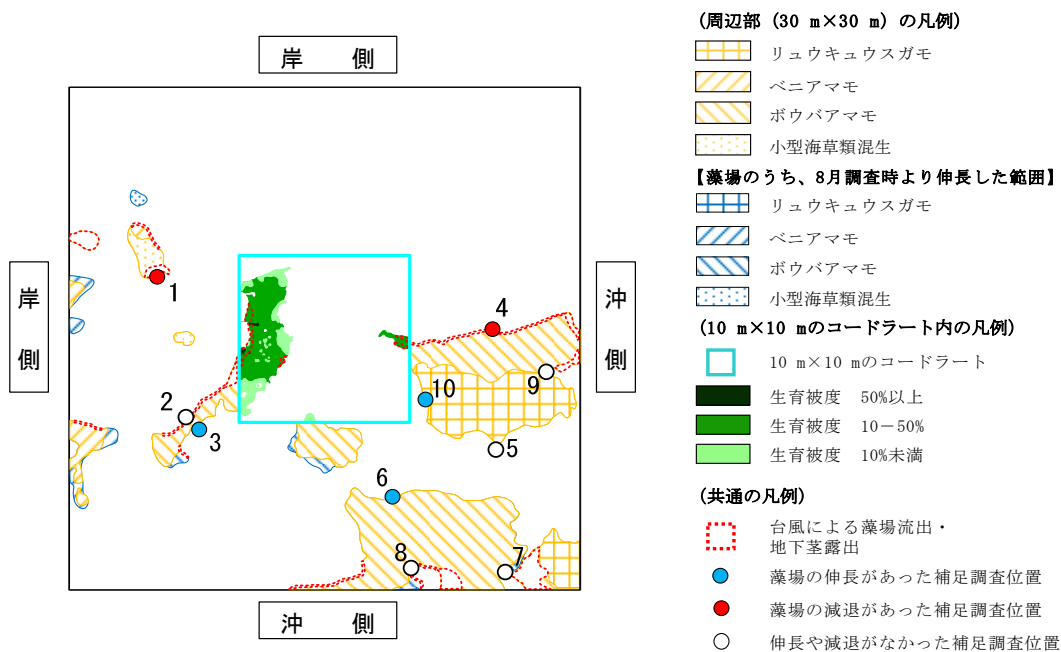
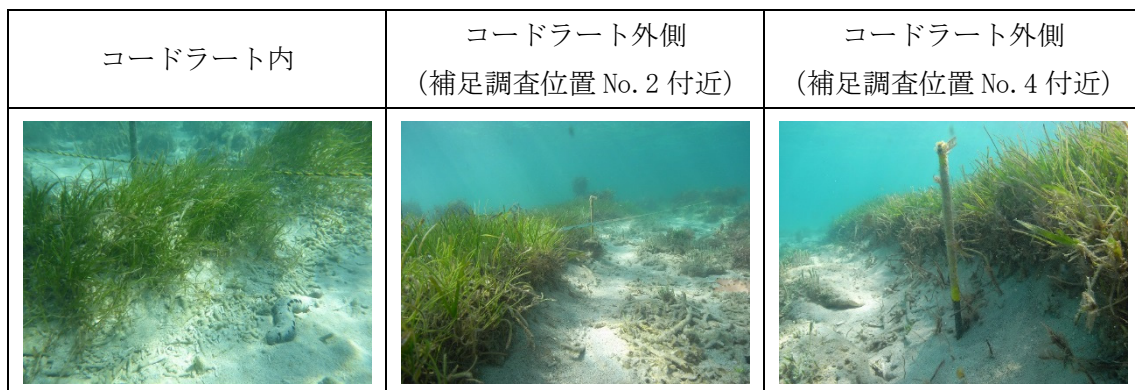
図 3. 9. 3 台風 19 号通過後の St. 10 における藻場の分布状況

コードラート内では、主に藻場の岸側縁辺部において藻場の流出や地下茎の露出が確認された。

台風による藻場の流出や地下茎の露出は、主に藻場の岸側縁辺部で確認され、特に地下茎の露出が多くみられた。補足調査位置別にみると、岸側に設定した 4 地点 (No. 2、4、6、10) では、No. 6、10 で藻場の伸長が、No. 4 で藻場の減退が確認された。一方、沖側に設定した 6 地点 (No. 1、3、5、7、8、9) では、No. 3 で藻場の伸長が、No. 1 で藻場の減退が確認された。したがって、地下茎の露出については沖側縁辺部で多くみられる傾向があったが、藻場の流出については、岸側と沖側との間で大きな差は確認されなかった。
