数値基準超過時における濁り(SS)の分布状況

令和 2 年 8 月 8 日 (土)

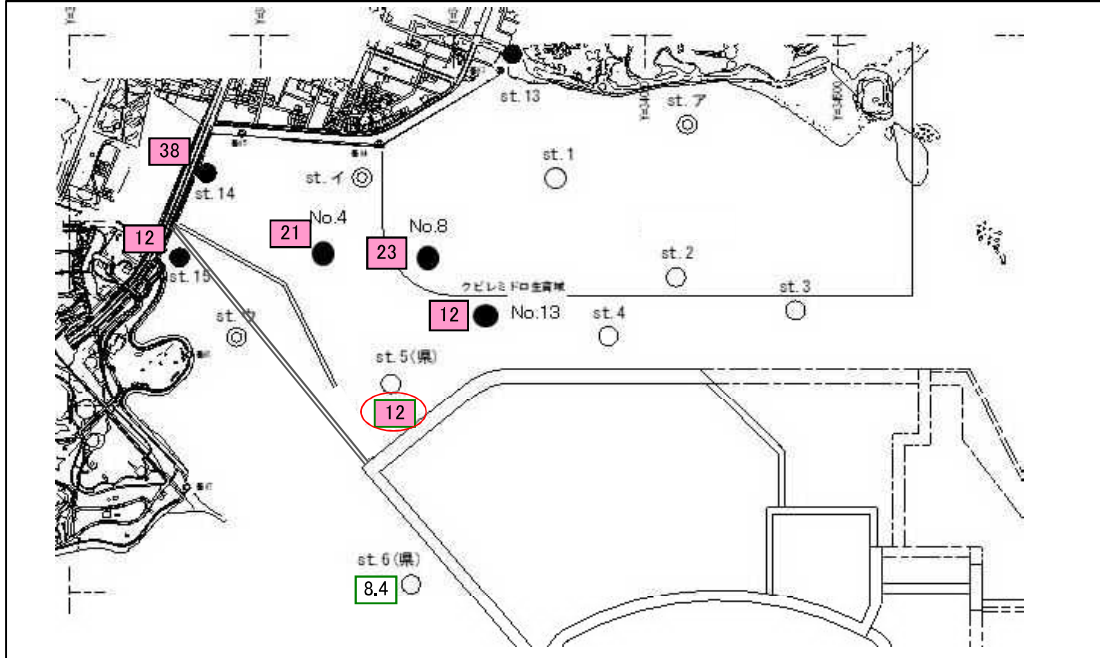
【調査位置図】

数値基準を超過した調査区域の状況	風向が南南東、風力が3、波高が0.1m程度であった。降雨は調査2日前0mm、1日前0mm、当日が0mm (16時までの雨量)であった。
------------------	---

評価	調査海域全体に緑白色の濁りが見られ、St.5において工事監視基準値を超過した。原因としては、低潮位であったこと、潮流による底質の巻き上げや水色が緑白色を呈し、水温が30℃を超えて高かったことからプランクトン等の増殖が推測され、複合的な要因の影響等が考えられた。
----	--

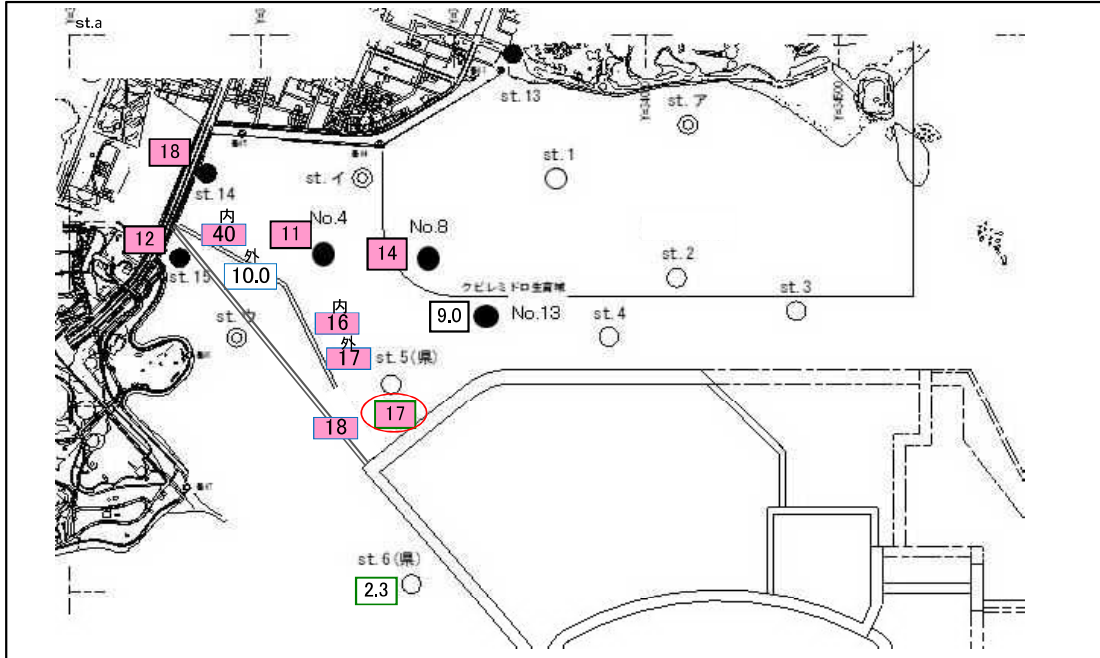
【調査位置図】

数値基準を超過した調査区域の状況	風向が南南東、風力が2、波高が0.1m程度であった。降雨は調査2日前30mm、1日前3.5mm、当日が0mmであった。
------------------	---

評価	人工島北側浅海域において水色が緑白色を呈しており、st.5において監視基準値を超過した。原因としては、潮流による底質の巻き上げや水色が緑色を呈し、水温が約30℃と高かったことからプランクトン等の増殖が推測され、複合的な要因の影響等が考えられた。
----	--

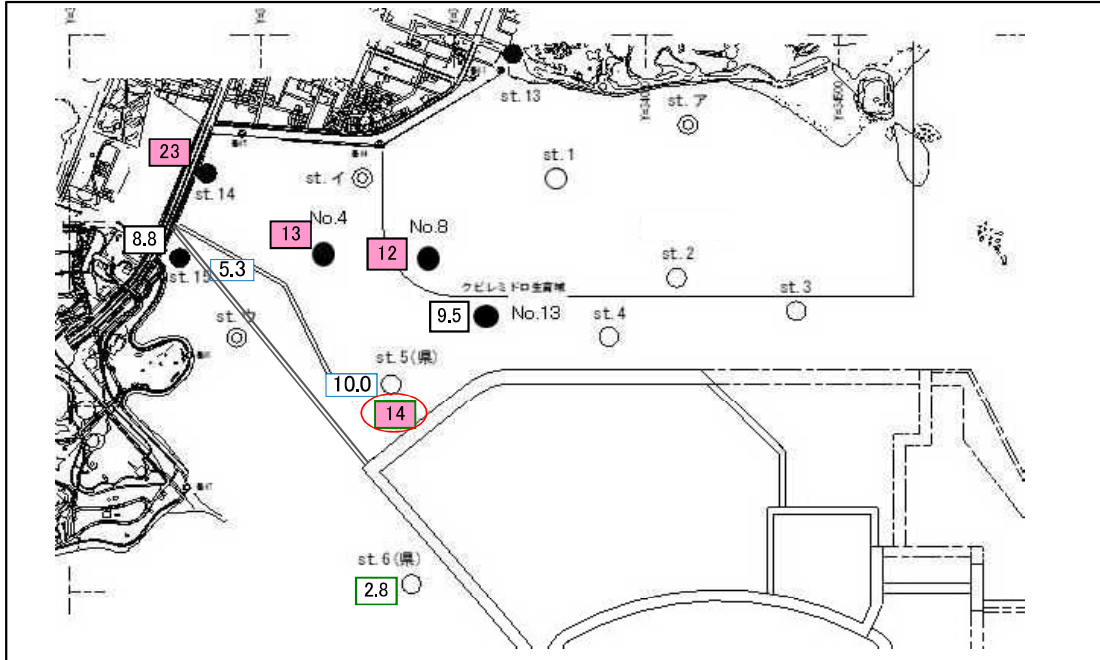
【調査位置図】

数値基準を超過した調査区域の状況
風向が東北東、風力が3、波高が0.1m程度であった。降雨は調査2日前0mm、1日前0mm、当日が0mm (12時までの雨量)であった。

評価
人工島北側に緑白色の濁りが見られ、St.5において工事監視基準値を超過した。原因としては、低潮位であったこと、潮流や風浪による底質の巻き上げや水色が緑白色を呈し、水温が30℃を超えて高かったことからプランクトン等の増殖が推測され、複合的な要因の影響等が考えられた。

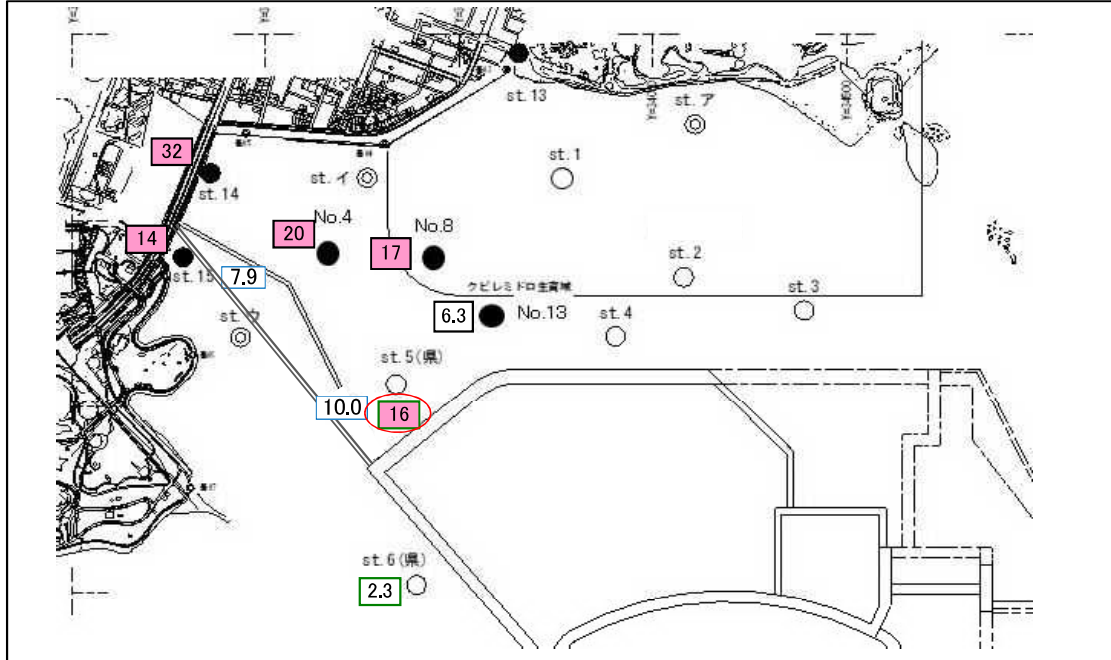
【調査位置図】

風向が南東、風力が2、波高が0.1m程度であった。降雨は調査2日前0mm、1日前0mm、当日が0mm（13時までの雨量）であった。

人工島北側に緑白色の濁りが見られ、St.5において工事監視基準値を超過した。
 原因としては、低潮位であったこと、潮流による底質の巻き上げや水色が緑白色を呈し、水温が30℃を超えて高かったことからプランクトン等の増殖が推測され、複合的な要因の影響等が考えられた。
 橋梁工事は行われていたが、工事施工箇所およびその周辺は低潮位で干出していたため工事との関連性はないと考えられた。

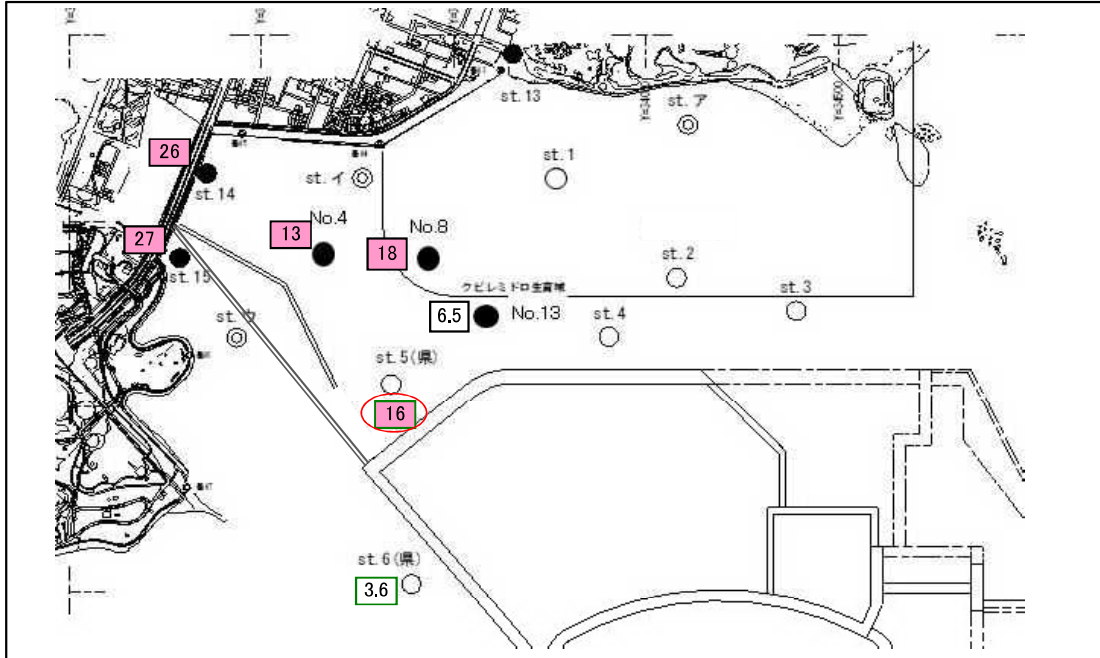
【調査位置図】

数値基準を超過した調査区域の状況	風向が南、風力が2、波高が0.1m程度であった。降雨は調査2日前0mm、1日前0mm、当日が0mmであった。
------------------	--

評価	<p>人工島北側浅海域において水色が緑白色を呈しており、st.5において監視基準値を超過した。原因としては、低潮位であったこと、潮流による底質の巻き上げや水色が緑白色を呈し、水温が30°Cを超えて高かったことからプランクトン等の増殖が推測され、複合的な要因の影響等が考えられた。</p> <p>橋梁工事は行われていたが、工事施工箇所およびその周辺は低潮位により干出していたため工事との関連性はないと考えられた。</p>
----	---
