## 数値基準超過時における濁り(SS)の分布状況

令和4年8月2日 (火) 【潮時】干潮03:11 15:30、満潮 09:05 21:54

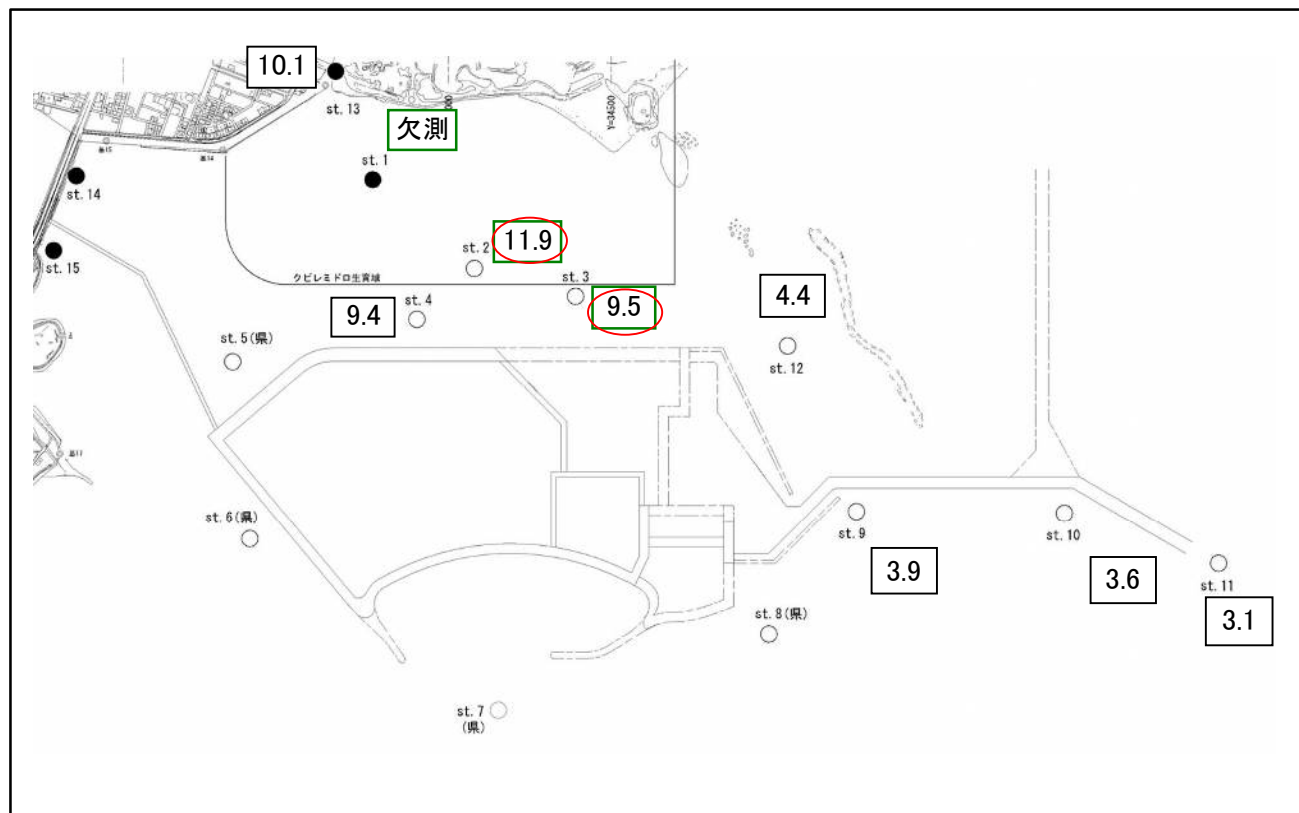
### 【調査位置図】

人工島北側の浅瀬域において白濁した濁りが見られた。

st.2及びst.3において工事監視基準値を超過した。

人工島北部の浅瀬全域において白濁した濁りが見られた。原因として、低潮位であったことや、降雨による濁水の流入と、風浪の影響による海底砂の巻き上げによる濁りと考えられる。

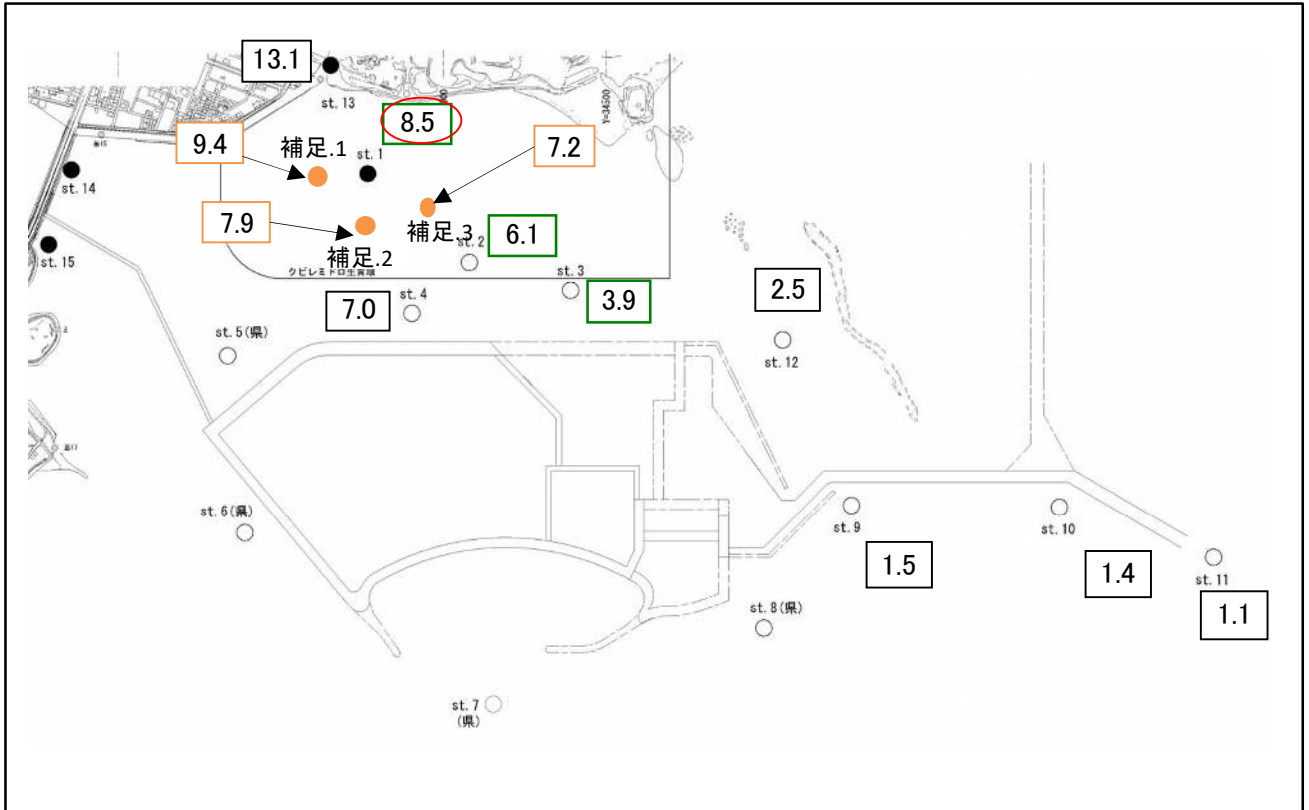
## 【調査位置図】

8月18日は、風向は南、風力は3、波高は0.1m程度であった。  
 前日3日間の降水量は0.5mm、当日の降水量は2mmであった。  
 人工島北側の浅瀬域において白濁した濁りが見られた。

8月18日人工島北側の浅瀬域において水色が白濁した濁りを呈しており、st.1において工事監視基準値を超過した。工事監視基準値を超過したst.1の周辺で補足調査を行った結果、補足.1のSSの値が高いことから、陸域からの濁水流入の影響が考えられた。また、人工島北側の浅瀬全域において白濁した濁りが見られた。原因として、南よりの風浪の影響による海底砂の巻き上げによる濁りと考えられる。護岸工事は行われていたが、工事施工箇所周辺においては監視基準を満足しているため、工事との関係性は無いと考えられた。

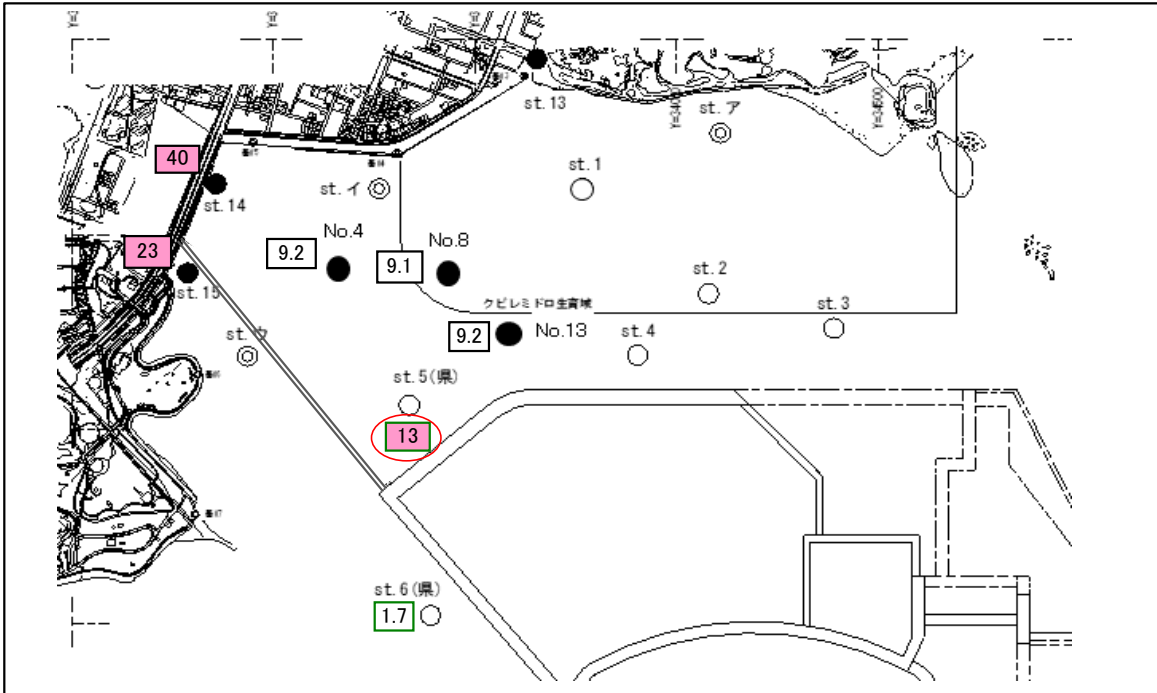
### 【調査位置図】

<b>評価</b>
st.5において、工事監視基準値を超過する濁りがみられた。原因としては、水色が緑白色を呈し水温も30℃を超えて高かったことから植物プランクトン等の増殖の影響、潮流による底質の巻き上げの影響等、複合的な要因の影響が考えられた。
