数値基準超過時における濁り(SS)の分布状況

平成 20 年 3 月 10 日 (月) 15:00

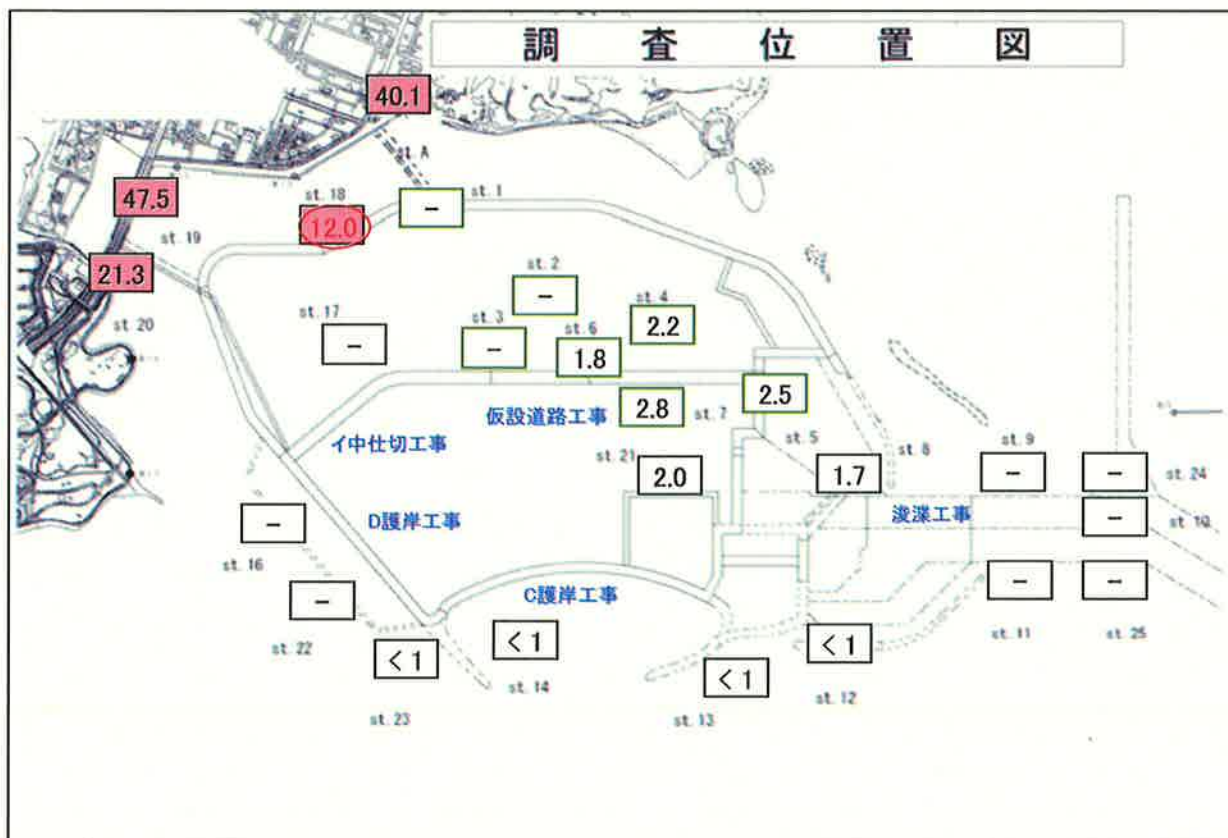
降雨の影響により流入部及びSt.18の値が高くなっており、白濁がみられた。

工事箇所周辺における濁り(SS)は、基準超過が確認された地点よりも低い値であった。基準値を超過した要因は、St.18は周辺を干出域で囲まれた干潟の中の深みに位置していることから、降雨や低潮位時における底質の巻き上げが原因で、濁りが深掘部に滞留しやすい状況となっており、海水交換がされにくいことが影響していると考えられる。

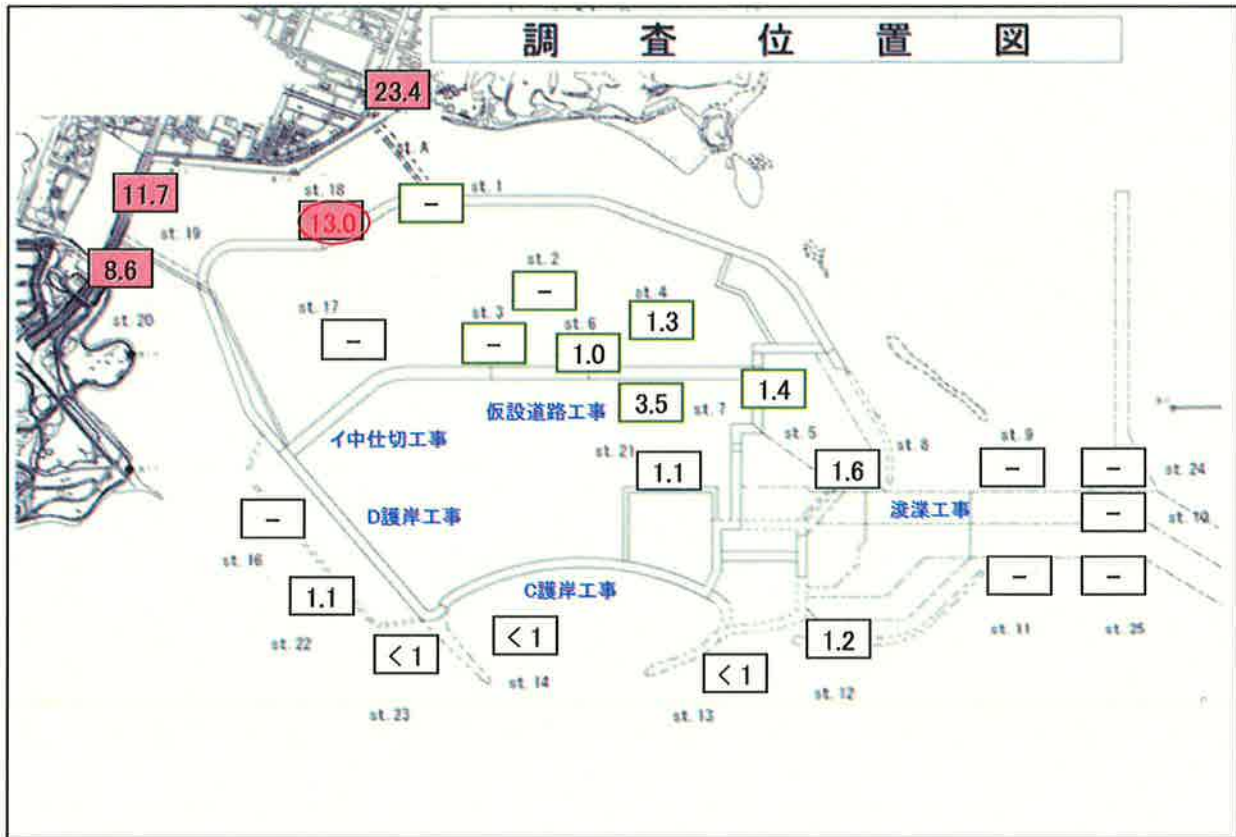
St.18の値が高くなっており、白濁がみられた。

工事箇所周辺における濁り(SS)は、基準超過が確認された地点よりも低い値であった。基準値を超過した要因は、St.18は周辺を干出域で囲まれた干潟の中の深みに位置していることから、降雨や低潮位時における底質の巻き上げが原因で、濁りが深掘部に滞留しやすい状況となっており、海水交換がされにくいことが影響していると考えられる。

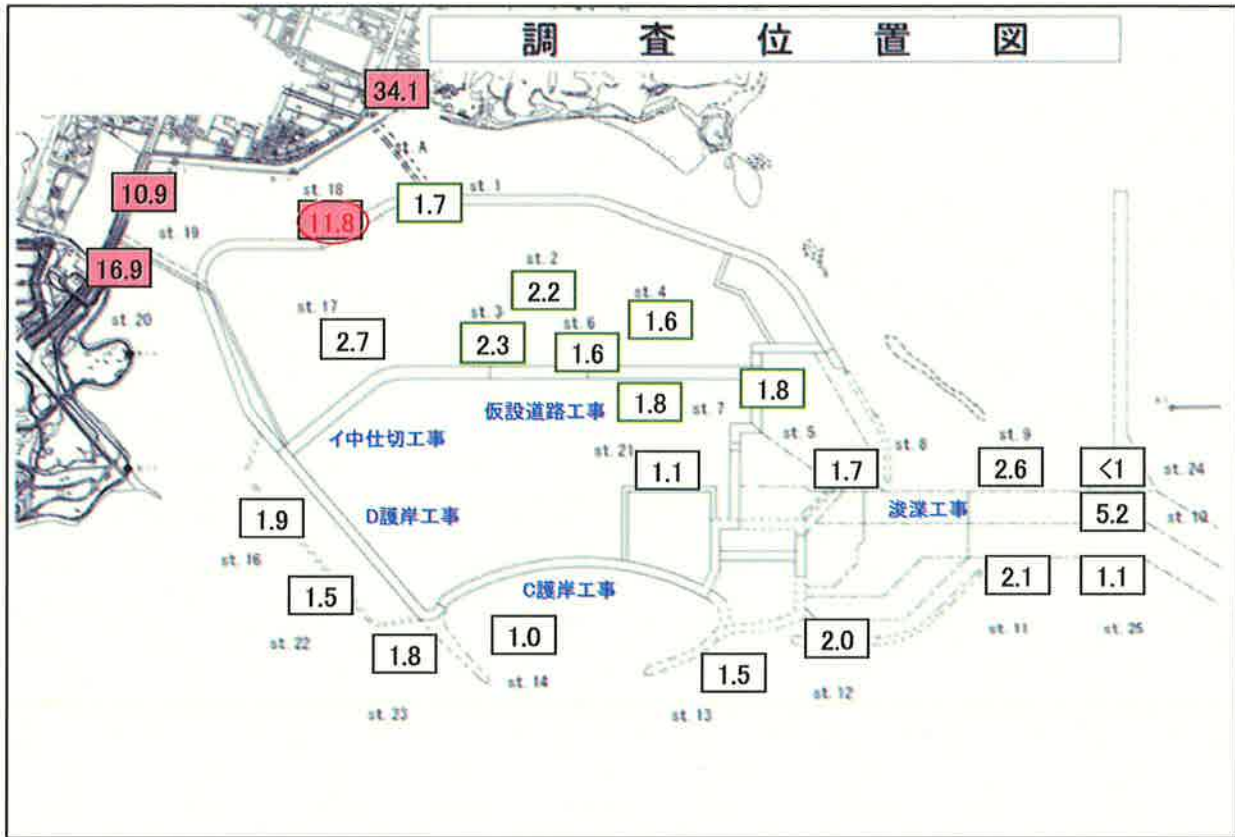
St.18の値が高くなっており、白濁がみられた。

工事箇所周辺における濁り(SS)は、基準超過が確認された地点よりも低い値であった。基準値を超過した要因は、St.18は周辺を干出域で囲まれた干潟の中の深みに位置していることから、降雨や低潮位時における底質の巻き上げが原因で、濁りが深掘部に滞留しやすい状況となっており、海水交換がされにくいことが影響していると考えられる。

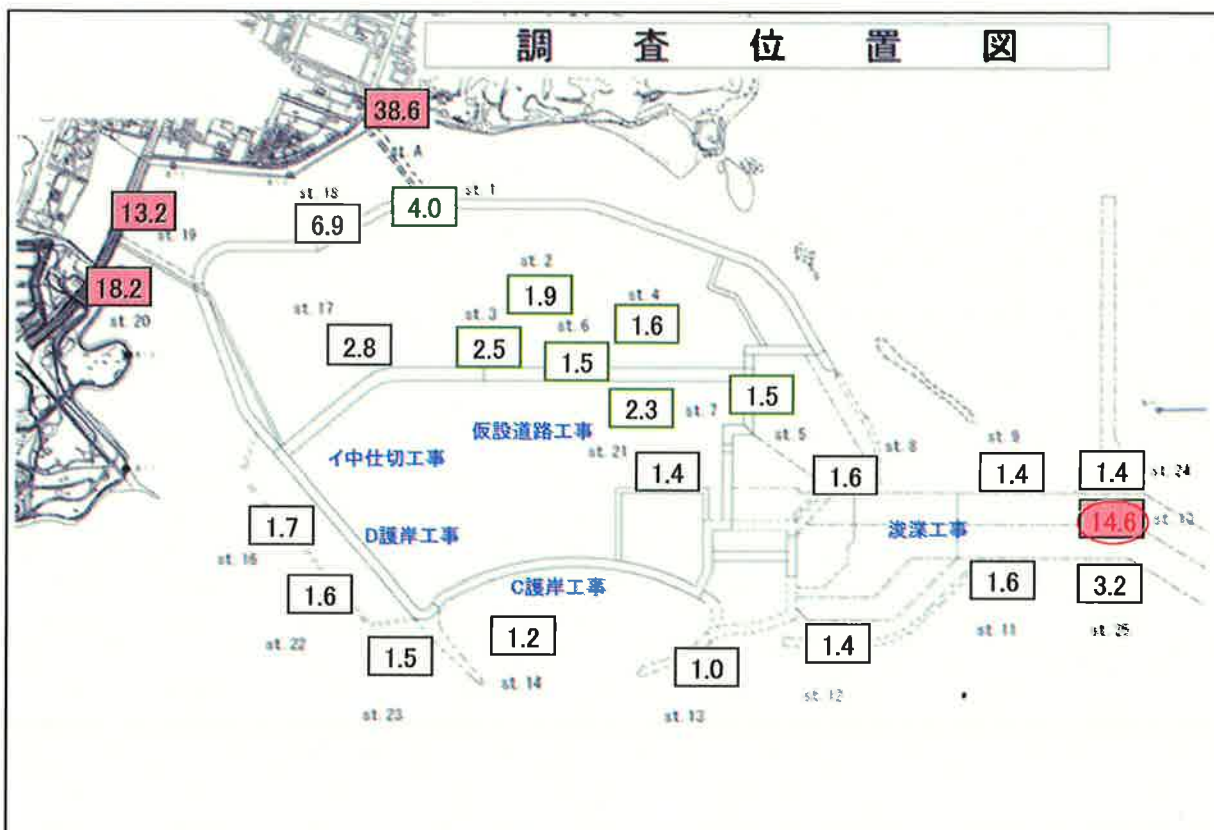
数値基準を超過した調査区域の状況
St.10付近において白濁がみられた。

評価
St.10付近の工事状況は、午前10時頃まで土のう撤去を行っていた。 基準値を超過した要因は、小型土のうを撤去する際に大型土のうに積み替え撤去を行っていたが、引き上げ時に底部を引きずり、底質を巻き上げた為濁りが発生したと考えられる。 対策として、大型土のうの近くまで作業台船を移動させ、大型土のうを吊り上げるように作業を行った。
