## 数値基準超過時における濁り(SS)の分布状況

平成 20 年 6 月 4 日 (水) 15:00

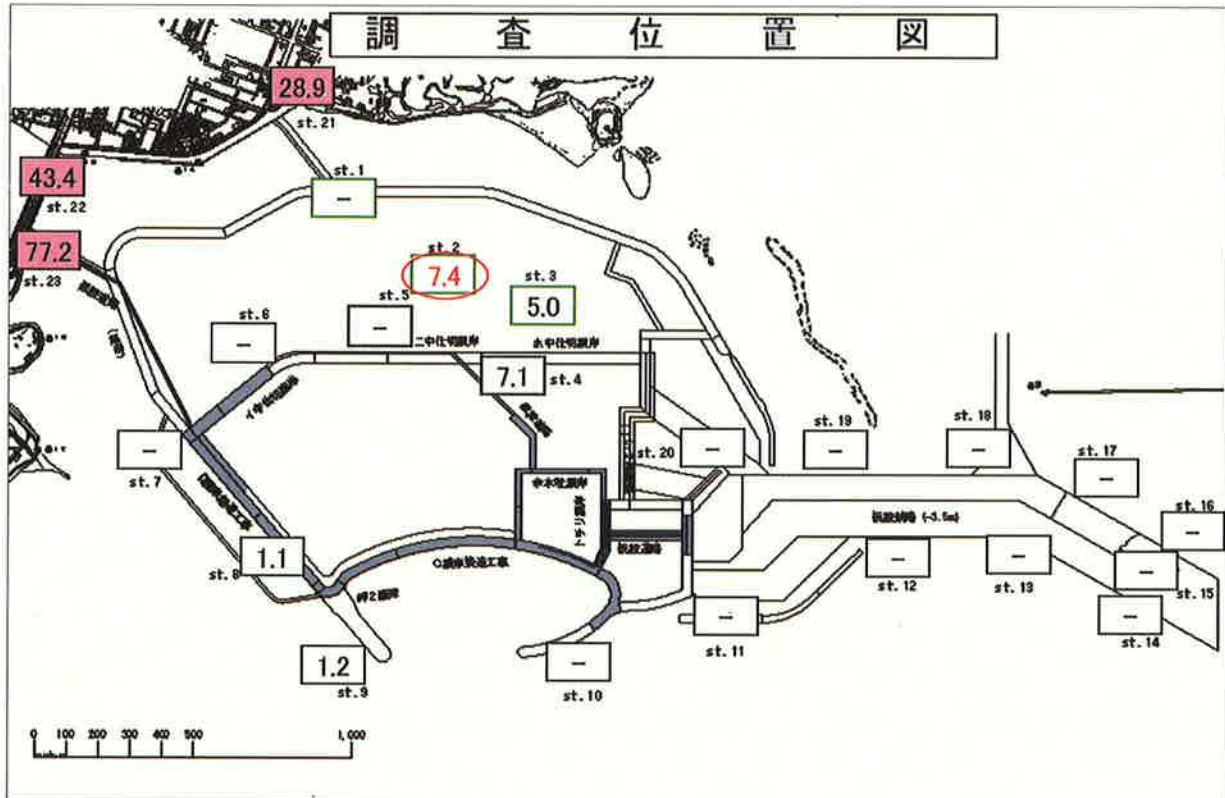
St.2付近においては流入部と同様な濁りが見られた。

工事箇所周辺における濁り(SS)は、基準超過が確認された地点よりも低い値であった。基準値を超過した要因は正午前後に強い降雨(10時～12時で49mm)があり、St.2の塩分濃度も低いことから流入部からの流れ込みが影響していると考えられる。

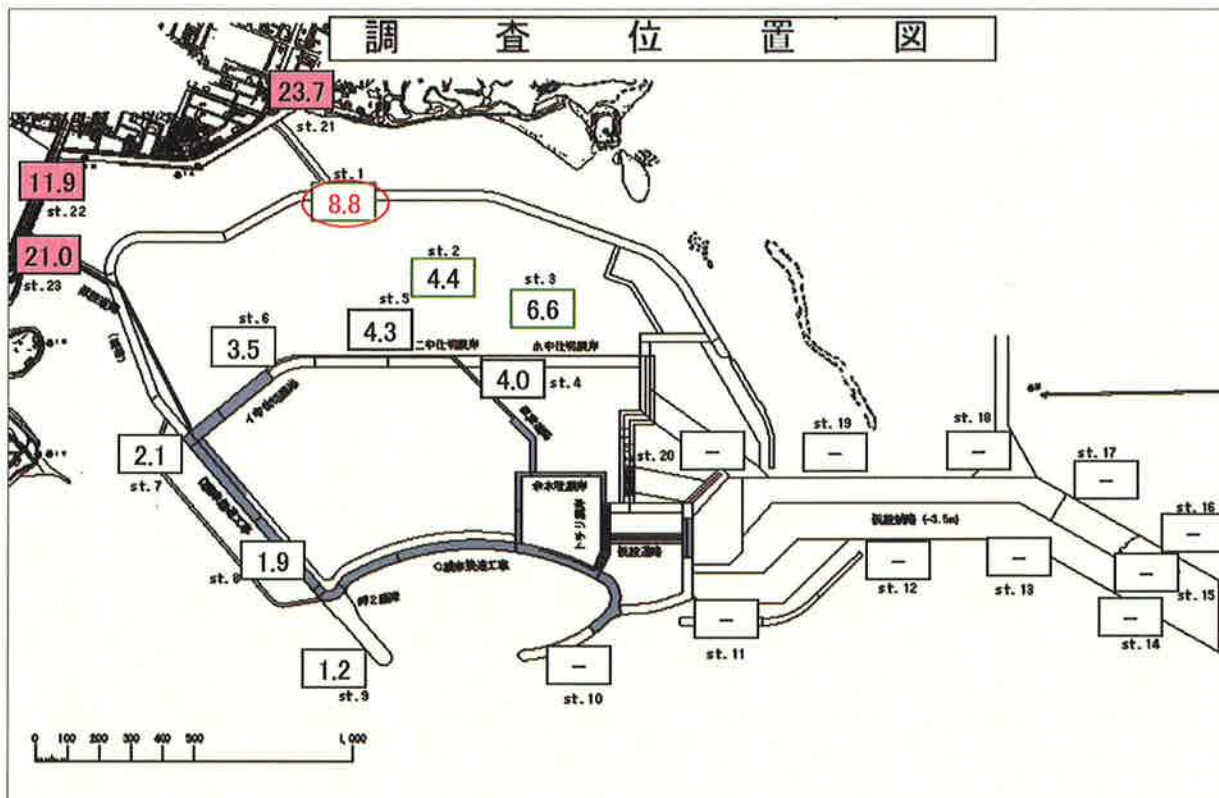
平成 20 年 6 月 11 日 ( 水 ) 15:00

St.1付近においては水深が浅く南南西からの強風がみられた。

工事箇所周辺における濁り(SS)は、基準超過が確認された地点よりも低い値であった。調査地点の水深は浅く(0.6m)、南南西の風が強かったことから、風により発生した波が底質を巻き上げ、基準値を超過したものと考えられる。

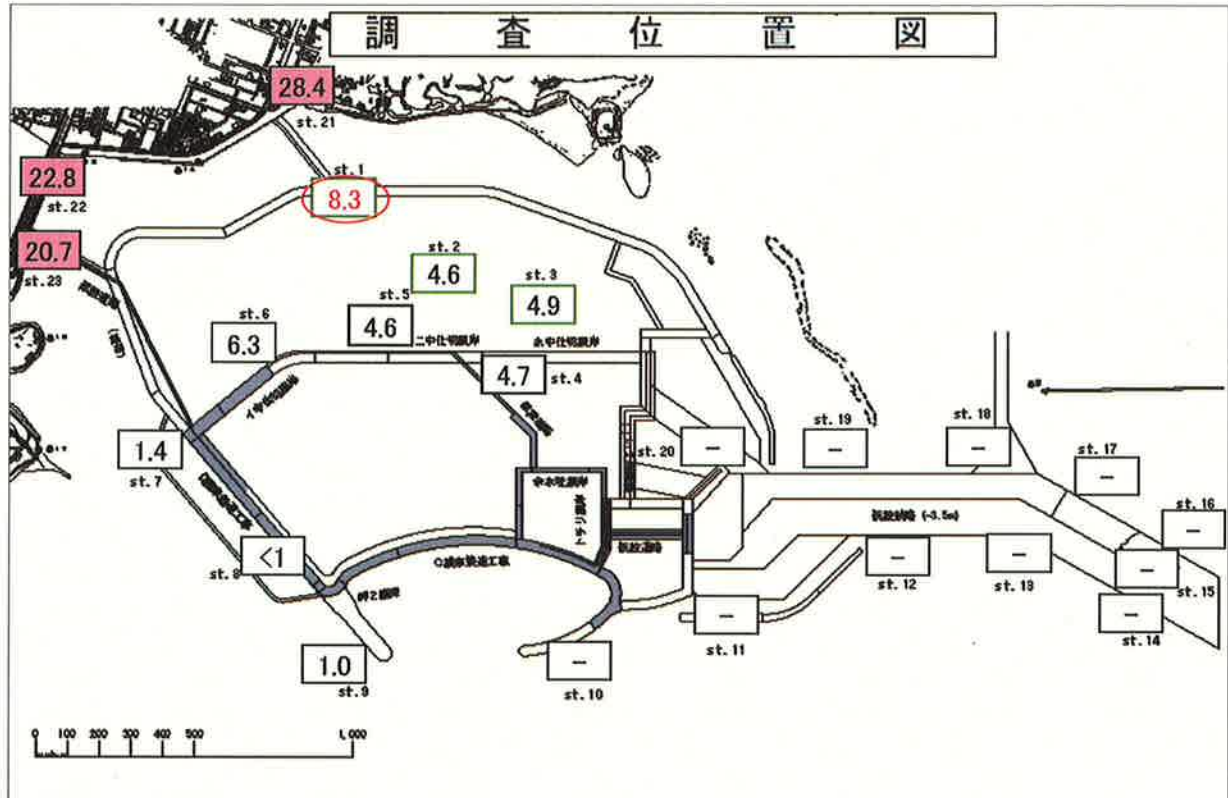
平成 20 年 6 月 16 日 ( 月 ) 15:00

St.1付近において白濁が見られた。

工事箇所周辺における濁り(SS)は、基準超過が確認された地点よりも低い値であった。調査地点の水深は浅く(0.6m)、南の風が強かったことから、風により発生した波が底質を巻き上げ、基準値を超過したものと考えられる。

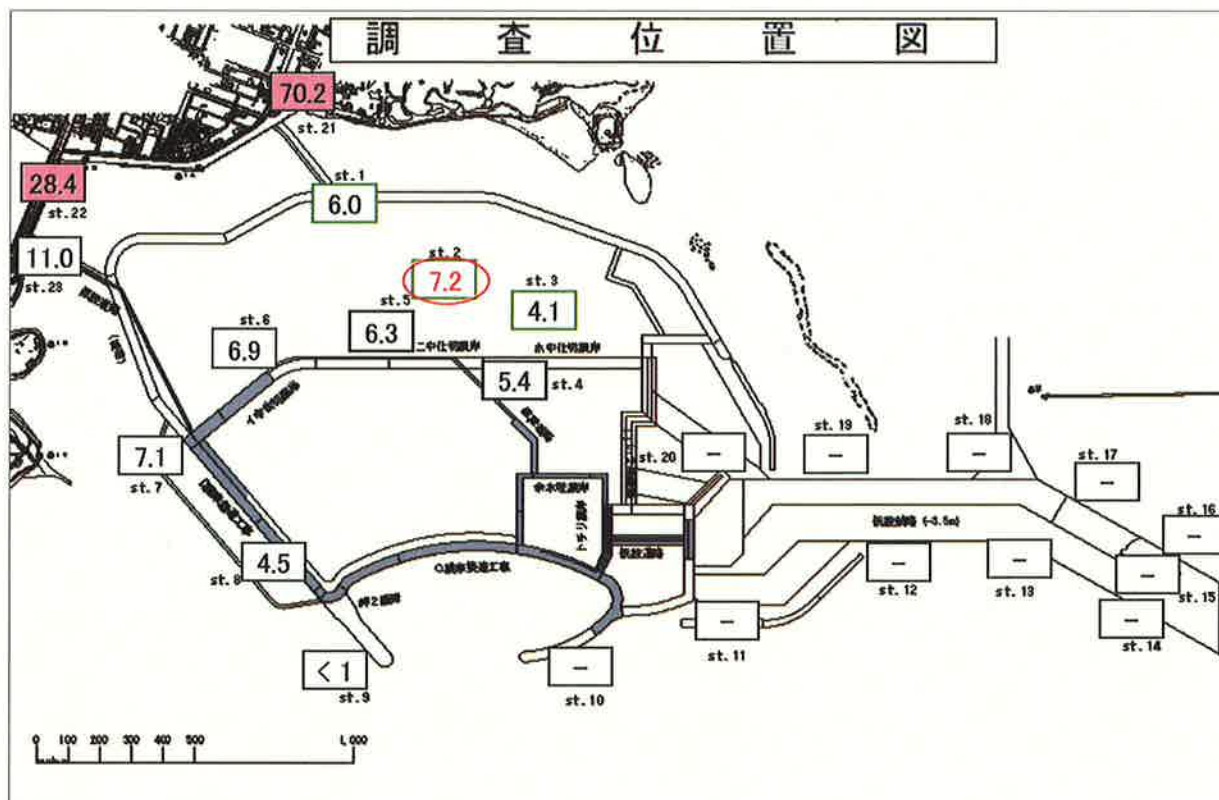
平成 20 年 6 月 18 日 ( 水 ) 10:00

干潟域において白濁が見られた。

工事箇所周辺における濁り(SS)は、基準超過が確認された地点よりも低い値であった。調査地点の水深は浅く(0.7m)、南の風が強かったことから、風により発生した波が底質を巻き上げ、基準値を超過したものと考えられる。

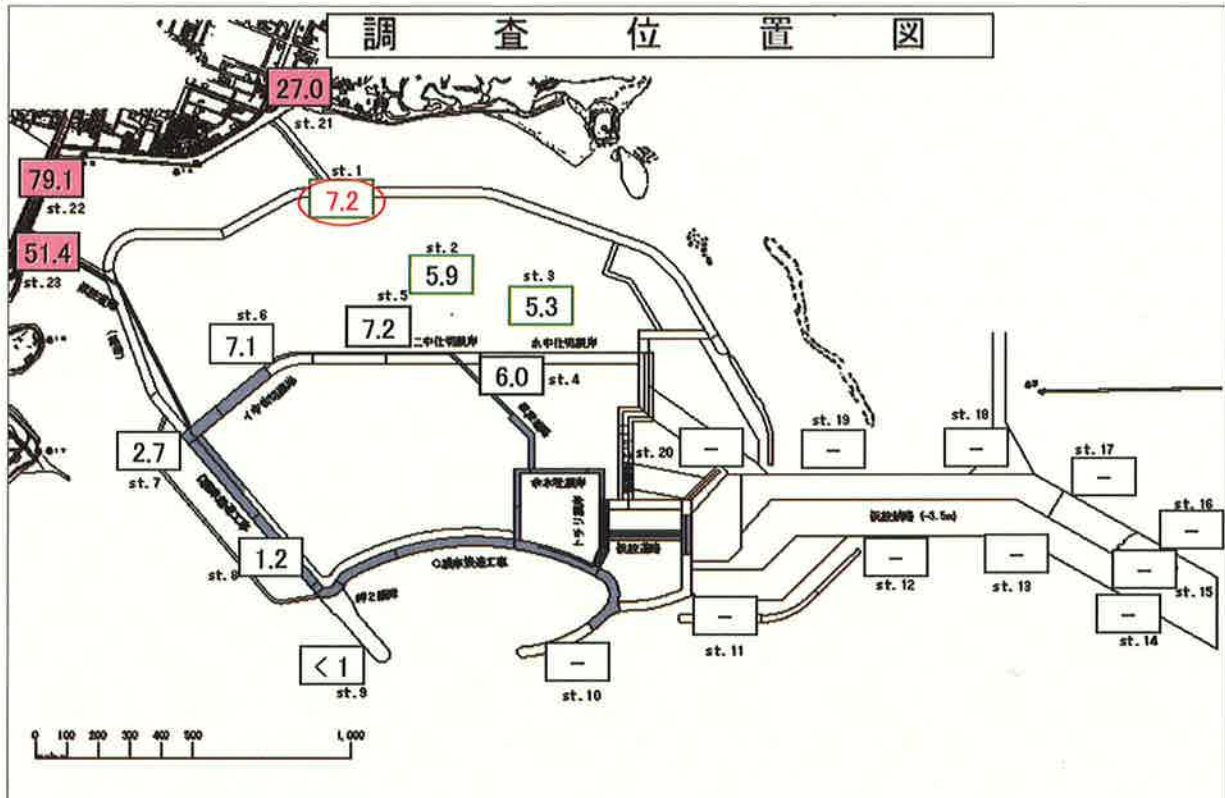
平成 20 年 6 月 18 日 ( 水 ) 15:00

干潟域において白濁が見られた。

基準値を超過した地点付近の作業は行われていなかった。  
陸域(st.21～23)から高い濁りが確認されていることから、この濁りが拡散し基準値を超過したものと考えられる。

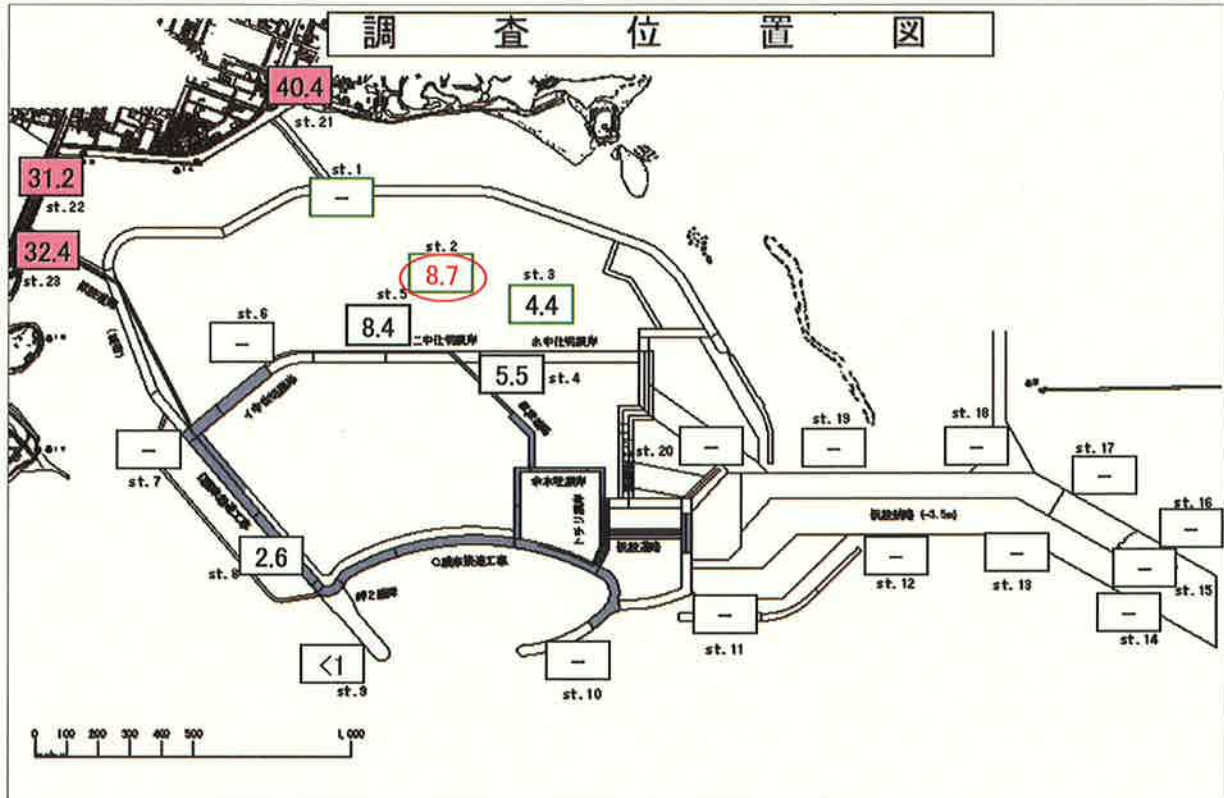
平成 20 年 6 月 23 日 ( 月 ) 15:00

St.2付近において白濁が見られた。

工事箇所周辺における濁り(SS)は、基準超過が確認された地点よりも低い値であった。  
調査地点の水深は浅く(0.5m)、南南東の風が強かったことから、風により発生した波が底質を巻き上げ、基準値を超過したものと考えられる。

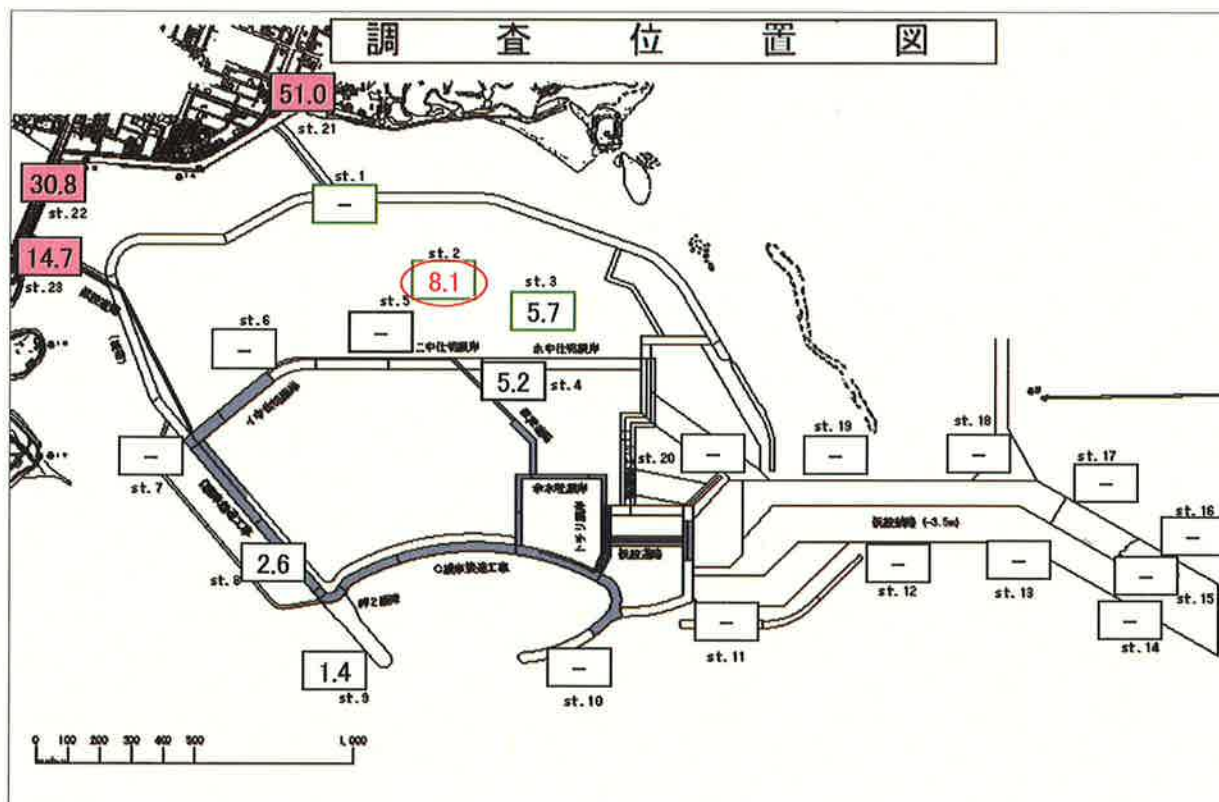
平成 20 年 6 月 24 日 ( 火 ) 15:00

St.2付近において白濁が見られた。

工事箇所に近いSt.5は干出のため測定できなかったが、補足として工事に近い場所で計測した値はSSで6.8であり、基準超過が確認された地点よりも低い値であった。  
調査地点の水深は浅く(0.5m)、南西の風が強かったことから、風により発生した波が底質を巻き上げ、基準値を超過したものと考えられる。

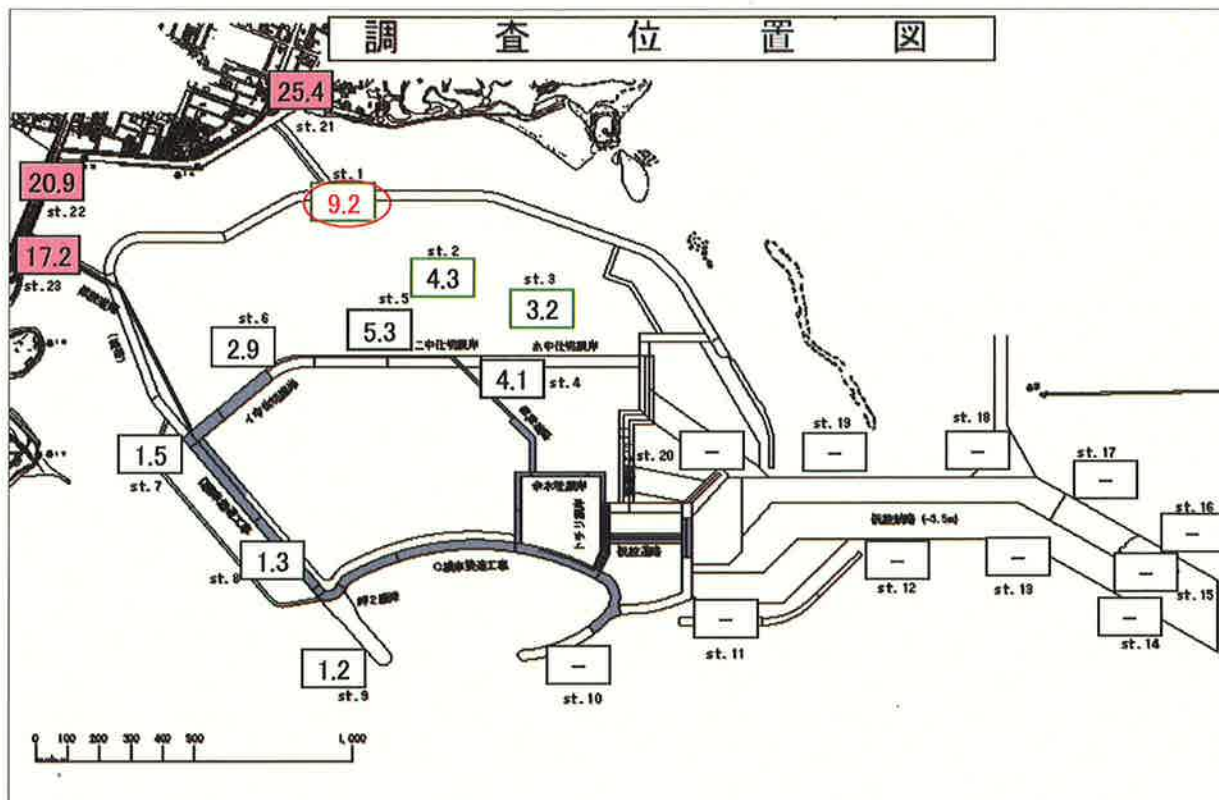
平成 20 年 6 月 25 日 ( 水 ) 10:00

St.1付近において白濁が見られた。

工事箇所周辺における濁り(SS)は、基準超過が確認された地点よりも低い値であった。前日の降雨(胡屋観測所のデータはなし)によって流入部から濁水が流れ込み、滞留したことが影響していると考えられる。

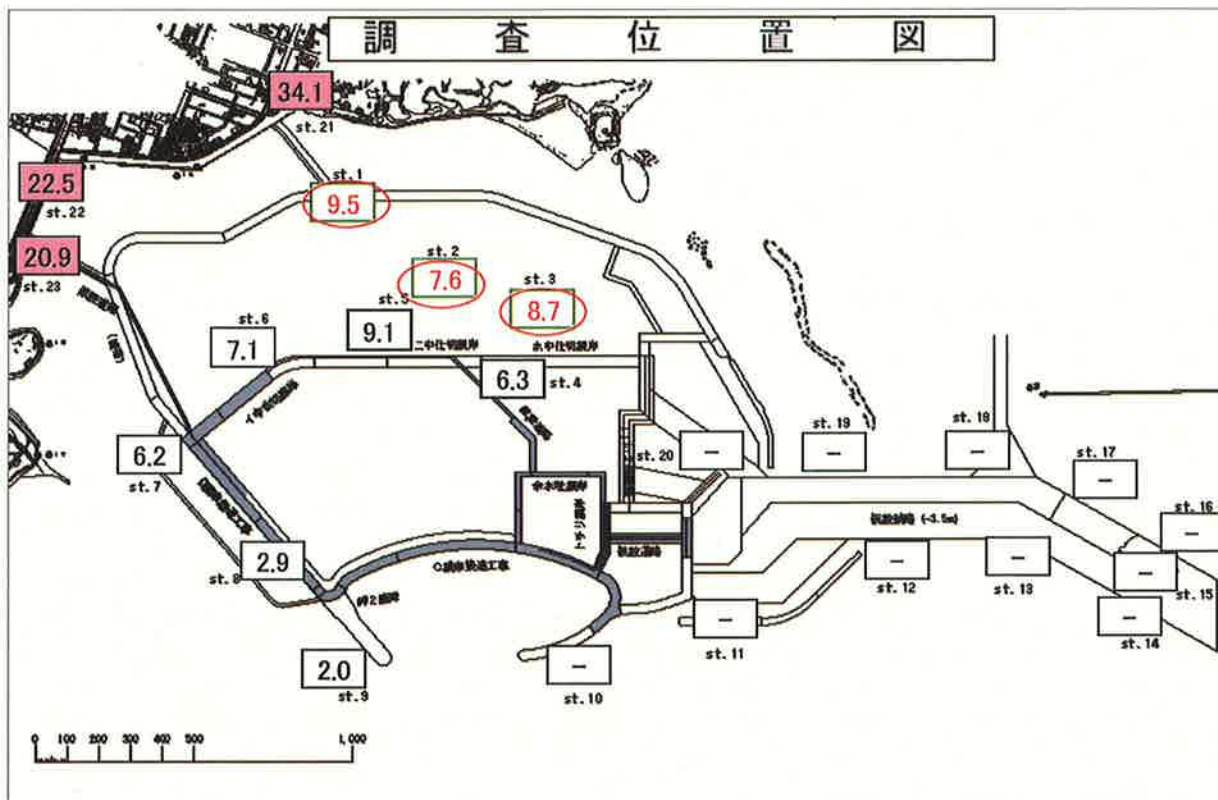
平成 20 年 6 月 25 日 ( 水 ) 15:00

St.1～3付近において白濁が見られた。

補足として工事に近い場所で計測した値はSSで3.7であり、基準超過が確認された地点よりも低い値であった。  
調査地点の水深は0.6～1.7mであり、西ないし南南西よりの風が強かったことから、風により発生した波が底質を巻き上げ、基準値を超過したものと考えられる。  
また、調査時間帯が下げ潮時にあたった為、陸域(流入水路部)からの濁りが広く監視地点付近まで影響したのも、ひとつの原因と考えられる。

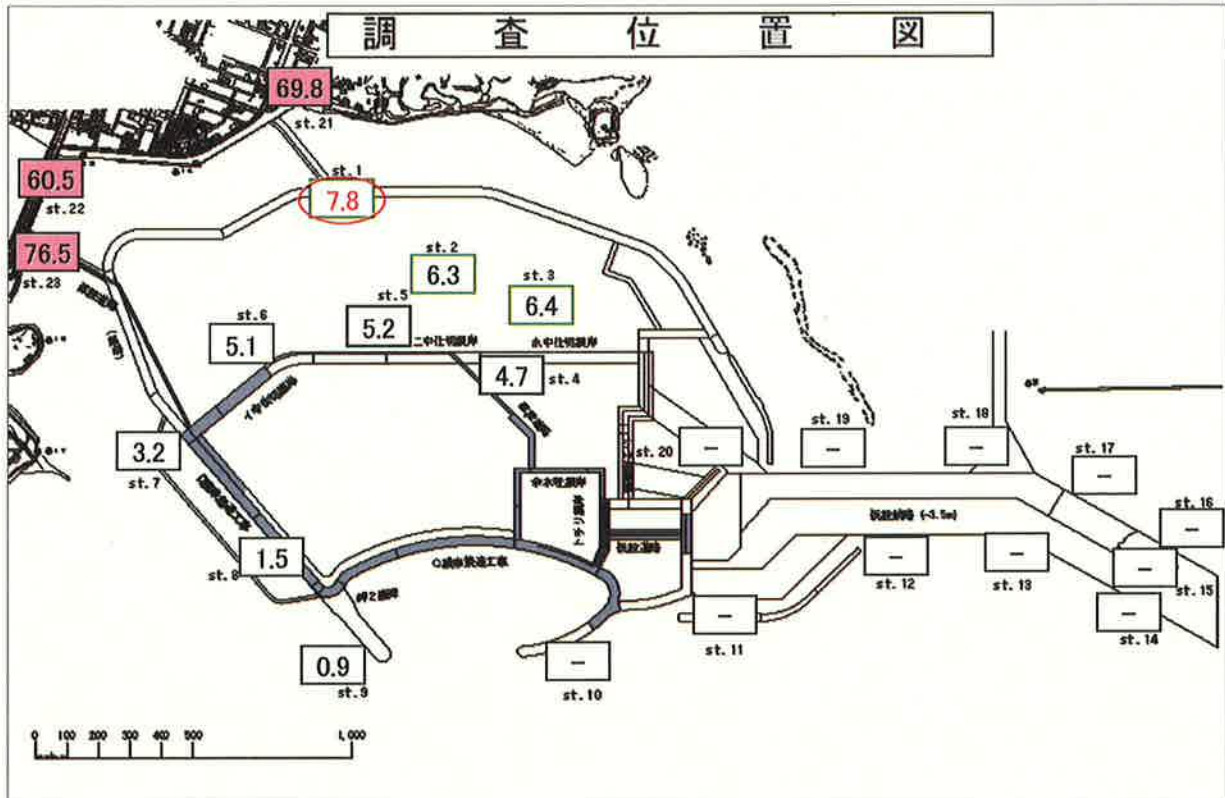
平成 20 年 6 月 26 日 ( 木 ) 15:00

St.1付近において白濁が見られた。

工事箇所周辺における濁り(SS)は、基準超過が確認された地点よりも低い値であった。  
調査地点の水深は浅く(0.7m)、西ないし南西の風が強かったことから、風により発生した波が底質を巻き上げ、基準値を超過したものと考えられる。

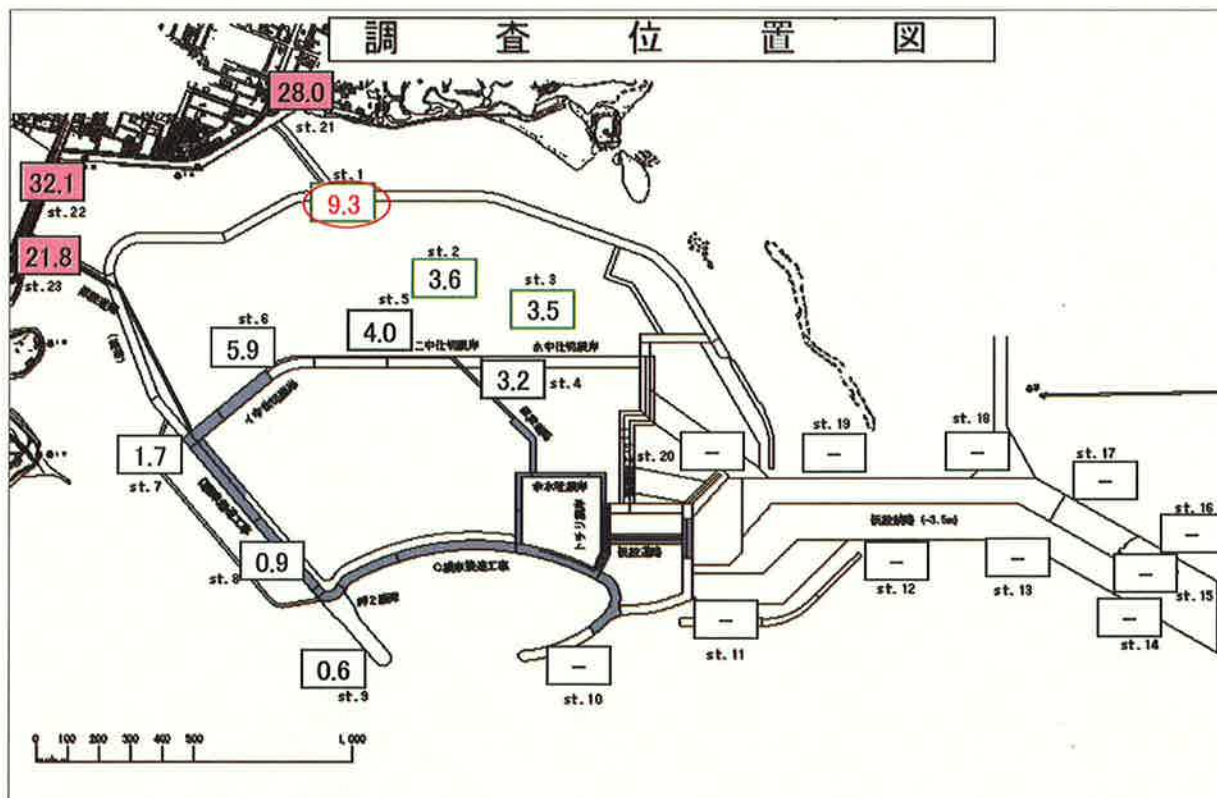
平成 20 年 6 月 27 日 ( 金 ) 10:00

St.1付近において白濁が見られた。

工事箇所周辺における濁り(SS)は、基準超過が確認された地点よりも低い値であった。基準値を超過した要因は昨日から今朝に強い降雨(34mm)があり、St.1の塩分濃度も低いことから流入部からの流れ込みが影響していると考えられる。

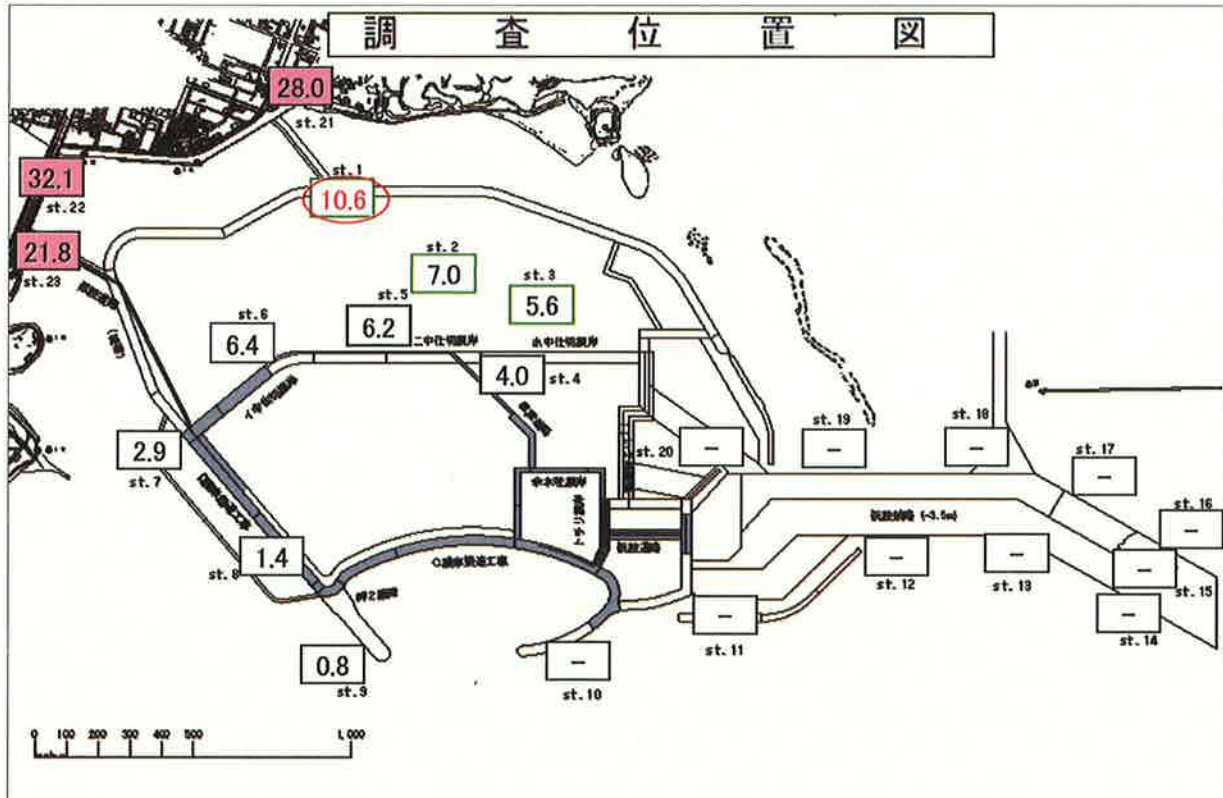
平成 20 年 6 月 27 日 ( 金 ) 15:00

St.1付近において白濁が見られた。

工事箇所周辺における濁り(SS)は、基準超過が確認された地点よりも低い値であった。基準値を超過した要因は昨日から今朝に強い降雨(34mm)があり、St.1の塩分濃度も低いことから流入部からの流れ込みが影響していると考えられる。

また、南の風が強かったことから、風により発生した波が底質を巻き上げたこともひとつの要因と考えられる。

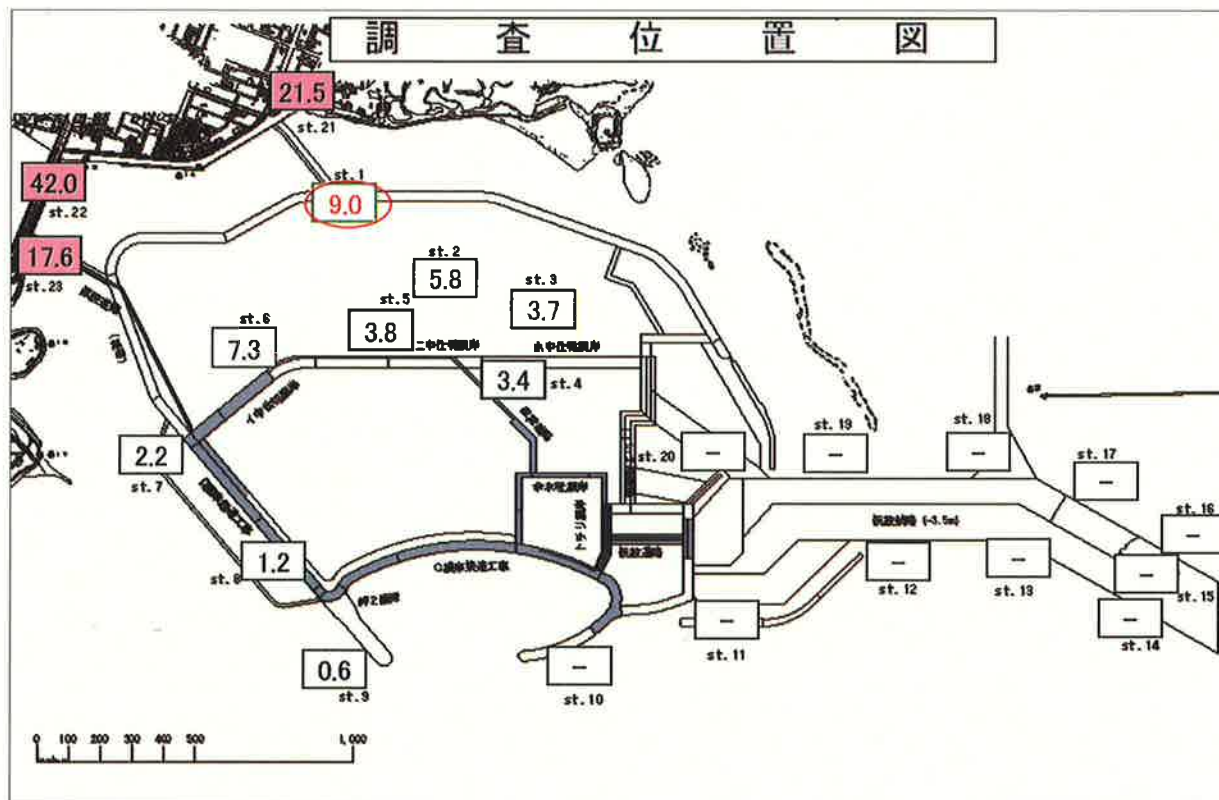
平成 20 年 6 月 28 日 ( 土 ) 10:00

St.1付近において白濁が見られた。

工事箇所周辺における濁り(SS)は、基準超過が確認された地点よりも低い値であった。調査地点の水深は0.3mであり、南ないし南南西よりの風が強かったことから、風により発生した波が底質を巻き上げ、基準値を超過したものと考えられる。また、一昨日の降雨でSt.1付近の塩分濃度が低いことから、流入部からの濁りが拡散し監視地点付近まで影響したのも、ひとつの原因と考えられる。

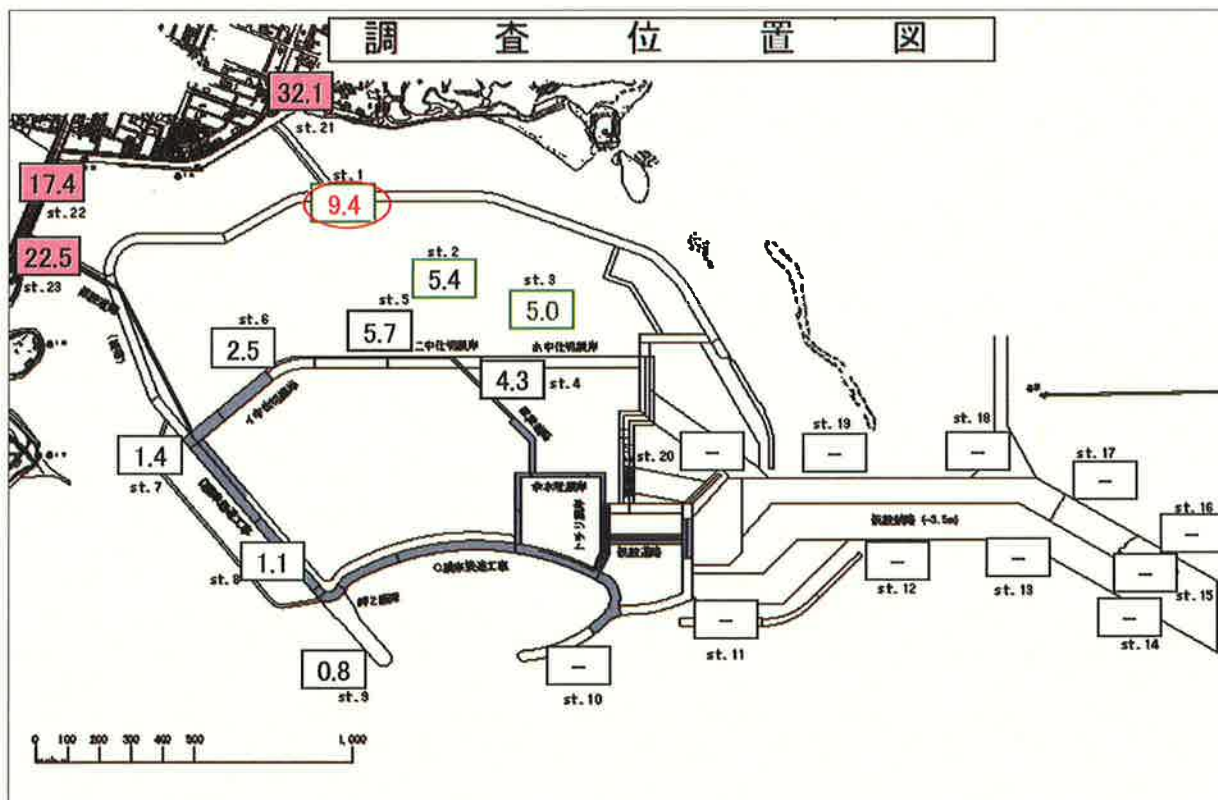
平成 20 年 6 月 28 日 (土) 15:00

St.1付近において白濁が見られた。

工事箇所周辺における濁り(SS)は、基準超過が確認された地点よりも低い値であった。  
南ないし南南西よりの風が強かったことから、強風により発生した波が底質を巻き上げ、基準値を超過したものと考えられる。  
また、一昨日の降雨でSt.1付近の塩分濃度が低いことから、流入部からの濁りが拡散し監視地点付近まで影響したのも、ひとつの原因と考えられる。

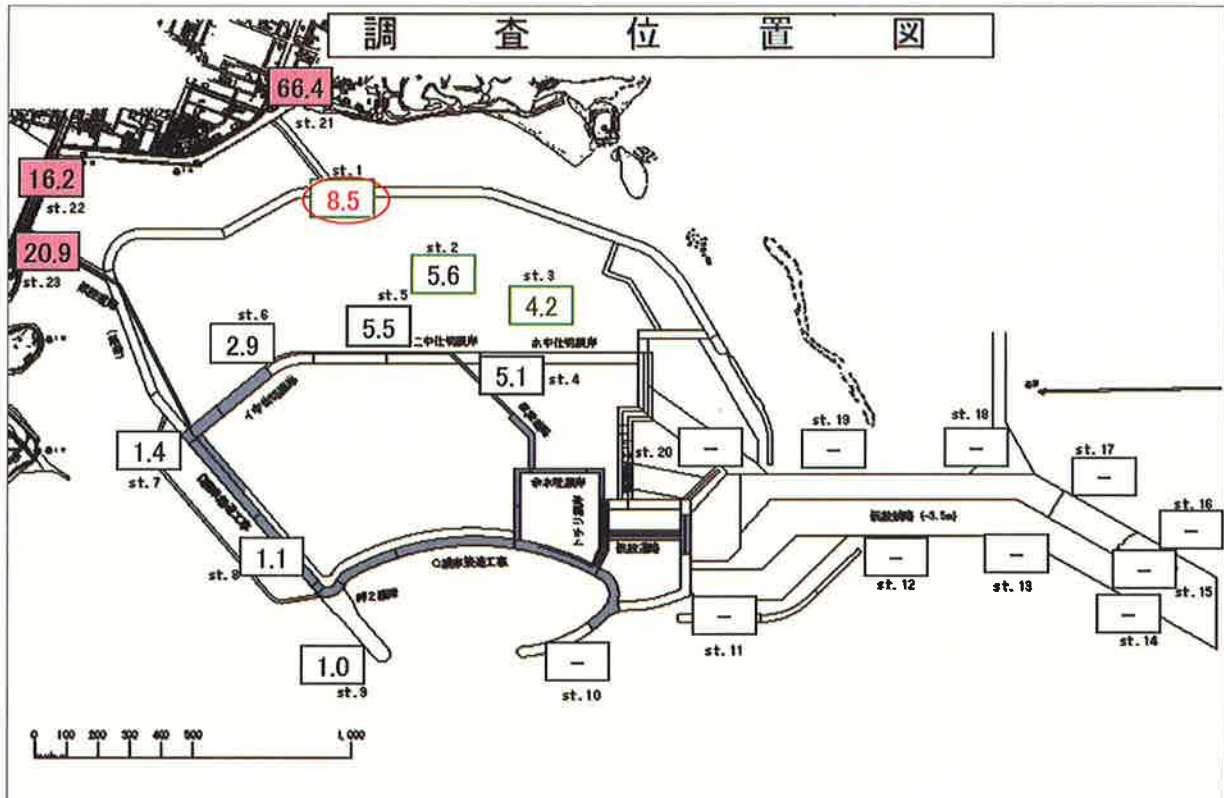
平成 20 年 6 月 29 日 ( 日 ) 15:00

St.1付近において白濁が見られた。

工事箇所周辺における濁り(SS)は、基準超過が確認された地点よりも低い値であった。南ないし南西よりの風が強かったことから、強風により発生した波が底質を巻き上げ、基準値を超過したものと考えられる。また、陸域(st.21)から高い濁りが確認されていることから、この濁りが拡散し影響したのも、ひとつの原因と考えられる。

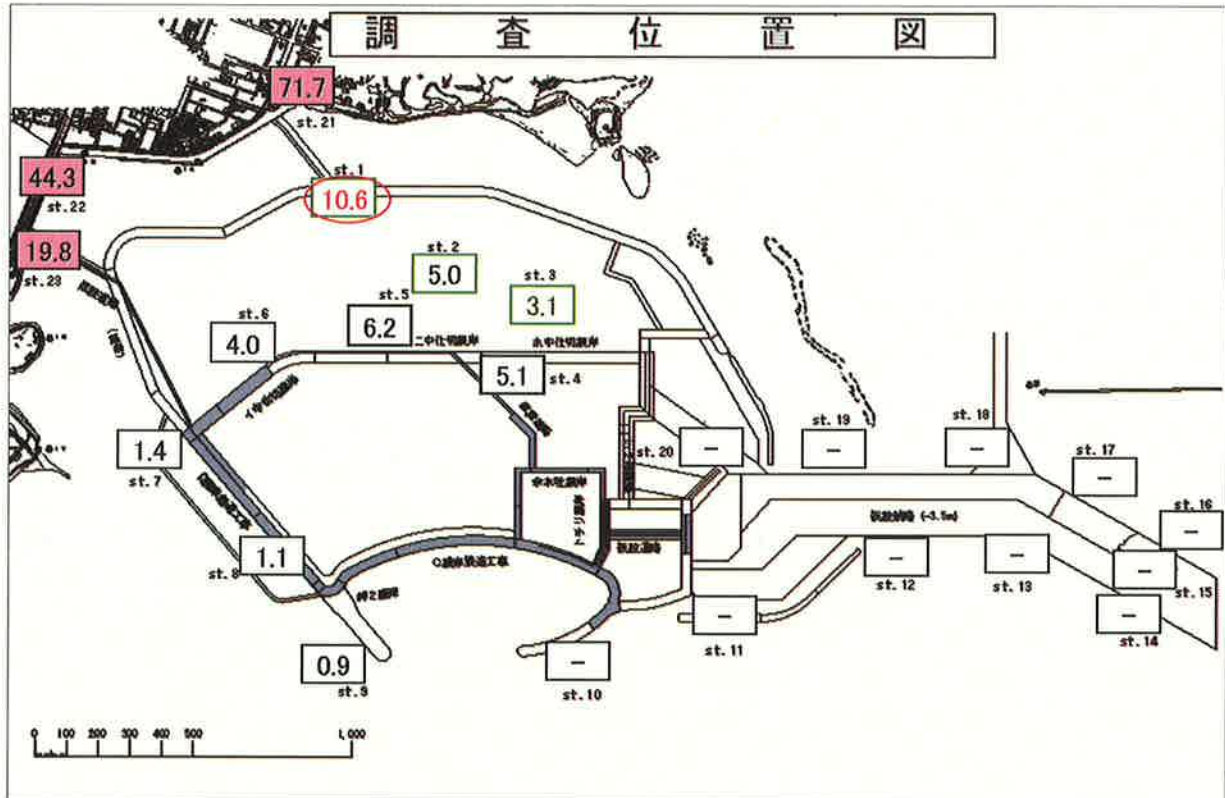
平成 20 年 6 月 30 日 ( 月 ) 15:00

St.1付近において泡が見られた。

工事箇所周辺における濁り(SS)は、基準超過が確認された地点よりも低い値であった。北西よりの風が強かったことから、強風により発生した波が底質を巻き上げ、基準値を超過したものと考えられる。また、陸域(st.21)から高い濁りが確認されていることから、この濁りが拡散し影響したのも、ひとつの原因と考えられる。
