## 数値基準超過時における濁り(SS)の分布状況

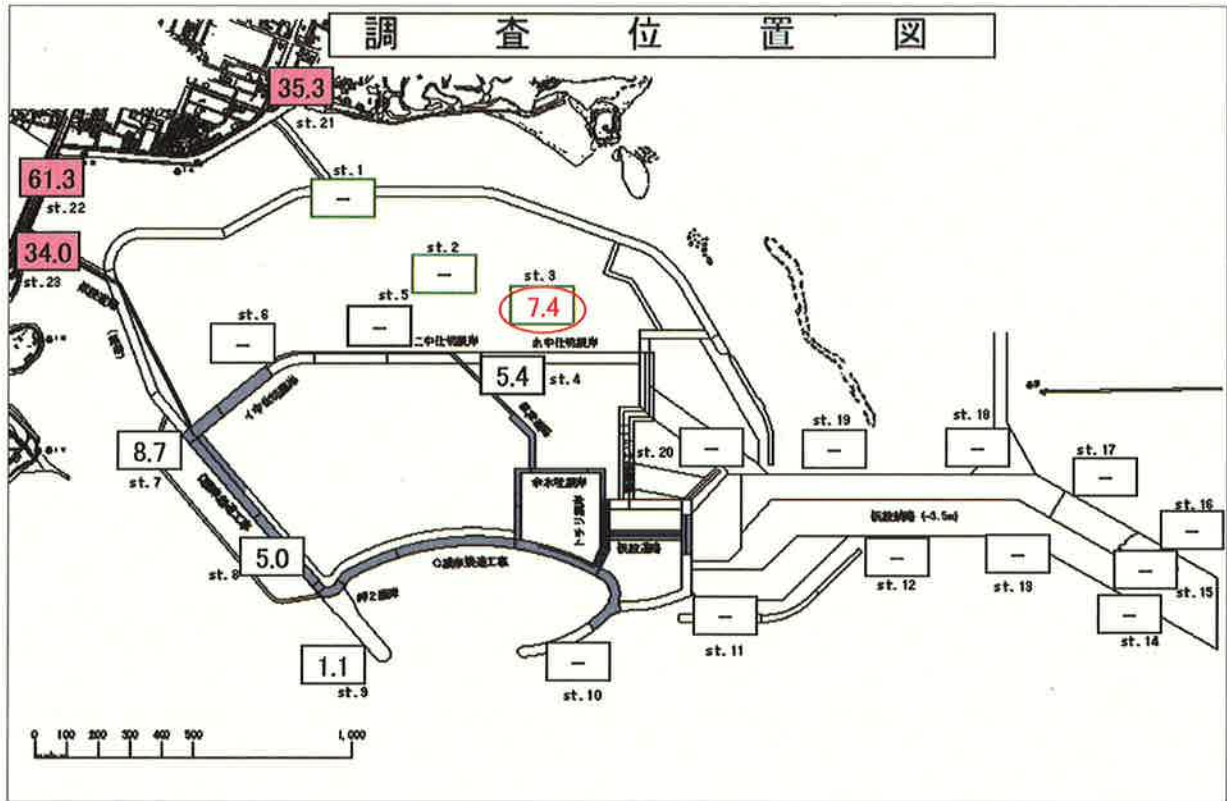
平成 20年 7月 2日 (水) 10:00

St.3付近において白濁が見られた。

工事箇所周辺における濁り(SS)は、基準超過が確認された地点よりも低い値であった。調査地点の水深は浅く(0.7m)、南西の風が強かったことから、風により発生した波が底質を巻き上げ、基準値を超過したものと考えられる。

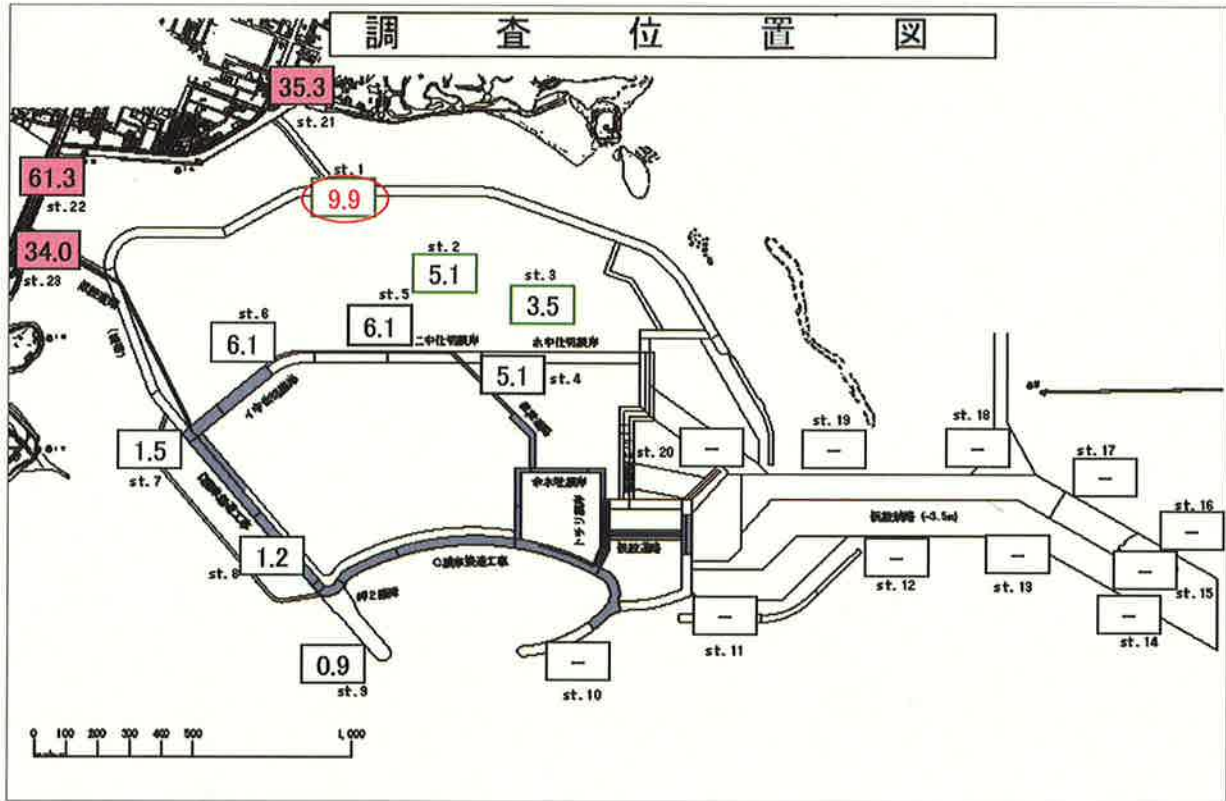
平成 20 年 7 月 2 日 (水) 15:00

St.1付近において白濁が見られた。

工事箇所周辺における濁り(SS)は、基準超過が確認された地点よりも低い値であった。調査地点の水深は浅く(0.6m)、低潮位時の波の影響により底質を巻き上げ、基準値を超過したものと考えられる。

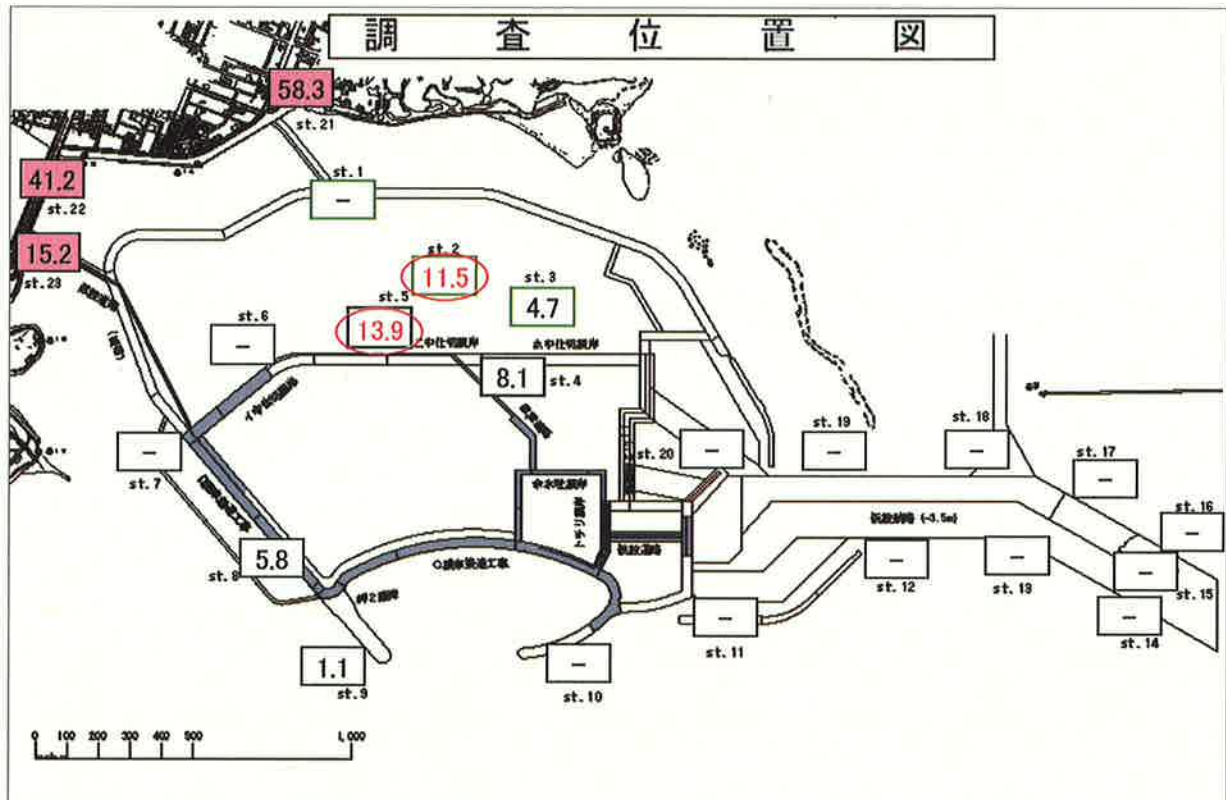
平成 20年 7月 8日 (火) 15:00

St.2、5付近において白濁が見られた。

補足として工事に近い場所で計測した値はSSで8.6であり、基準超過が確認された地点よりも低い値であった。

調査地点の水深は0.7mであり、東よりの風が強かったことから、風により発生した波と下げ潮による潮流が対峙し底質を巻き上げ、基準値を超過したものと考えられる。

また、調査時間帯が下げ潮時にあたった為、陸域(流入水路部)からの濁りが拡散し監視地点付近まで影響したのも、ひとつの原因と考えられる。

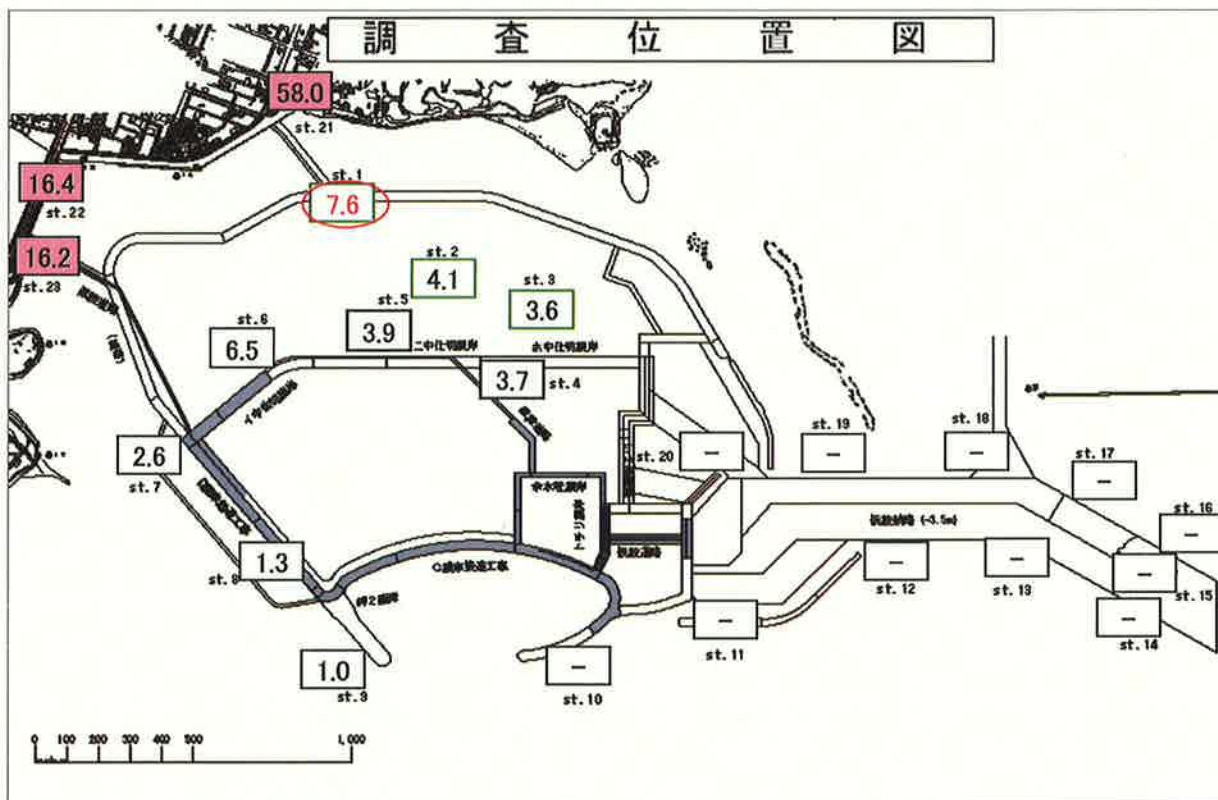
平成 20年 7月 9日 (水) 10:00

St.1付近において白濁が見られた。

工事箇所周辺における濁り(SS)は、基準超過が確認された地点よりも低い値であった。陸域(st.21)からも同様な白濁した濁りが確認されていることから、この濁りが拡散し基準値を超過したものと考えられる。

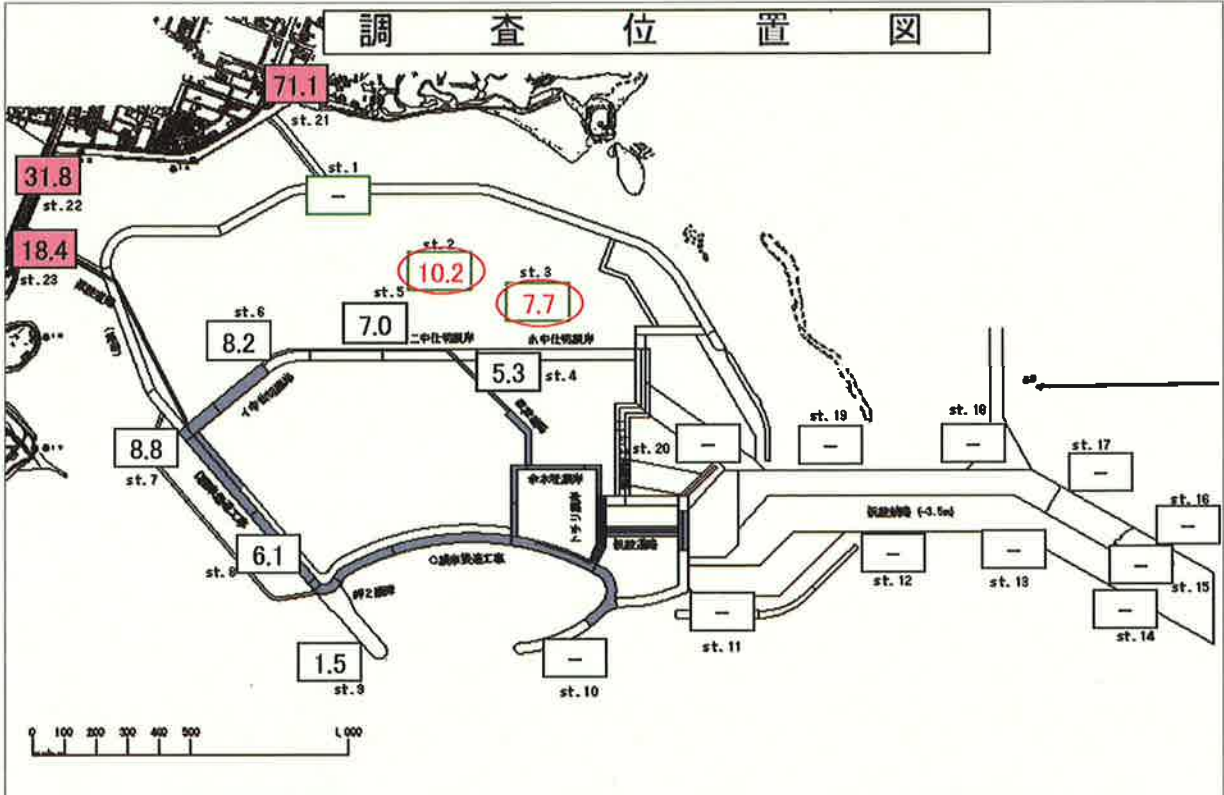
平成 20年 7月 9日 (水) 15:00

St.2~3付近において白濁が見られた。

工事箇所周辺における濁り(SS)は、基準超過が確認された地点よりも低い値であった。陸域(st.21)からの濁りが確認されていることから、この濁りが深掘部に滞留し、下げ潮の影響で拡散したことが基準値を超過したのと考えられる。

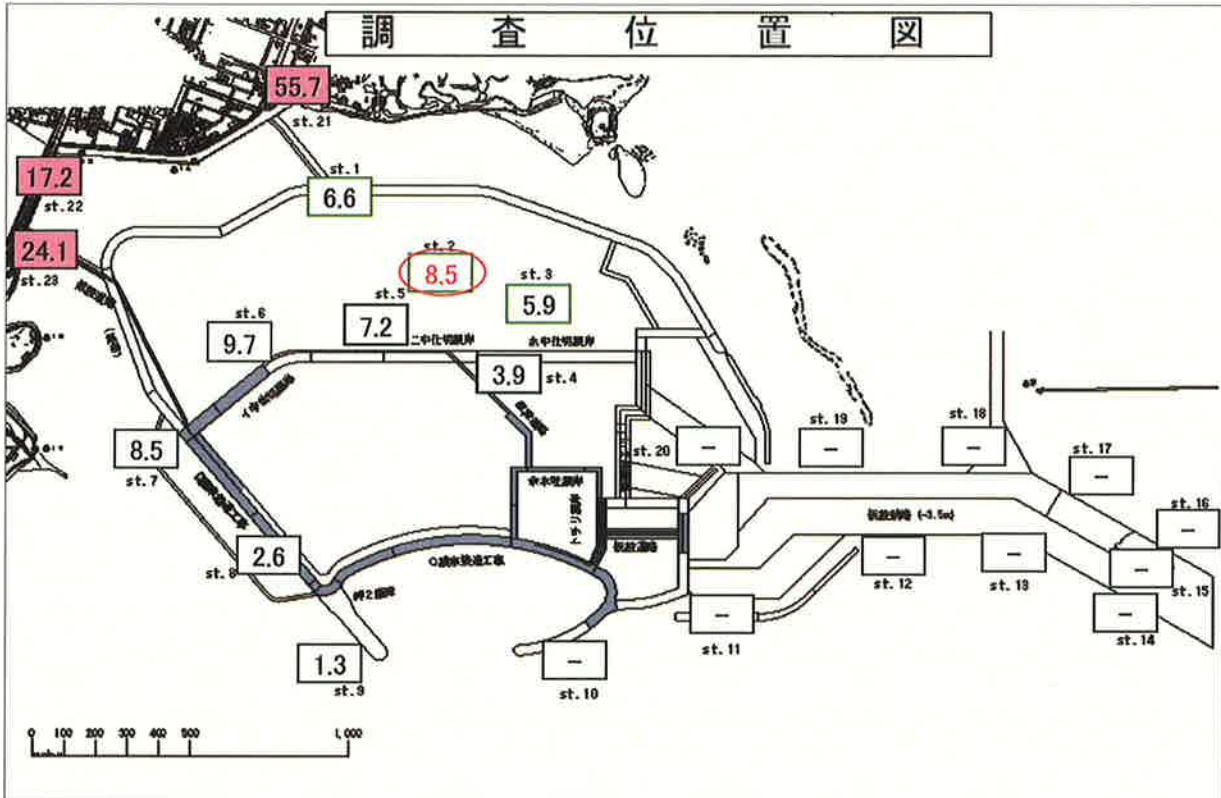
平成 20 年 7 月 10 日 (木) 15:00

St.2付近において白濁が見られた。

工事箇所周辺における濁り(SS)は、基準超過が確認された地点よりも低い値であった。陸域(st.21)からの濁りが確認されていることから、この濁りが深掘部に滞留し、下げ潮の影響で拡散したことが基準値を超過したのと考えられる。

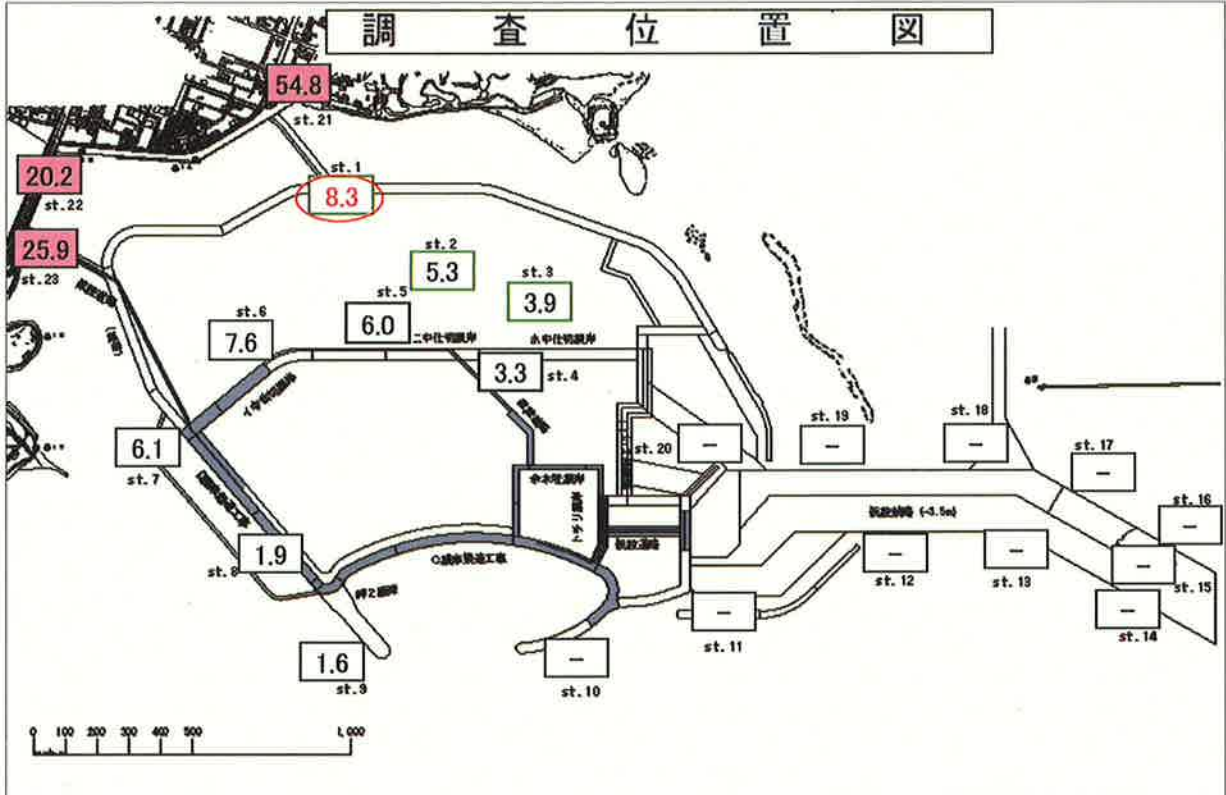
平成 20年 7月 11日 (金) 15:00

St1付近において強い濁りが見られた。

工事箇所周辺における濁り(SS)は、基準超過が確認された地点よりも低い値であった。陸域(st.21)からの濁りが確認されていることから、この濁りが深掘部に滞留し、下げ潮の影響で拡散したことが基準値を超過したのと考えられる。

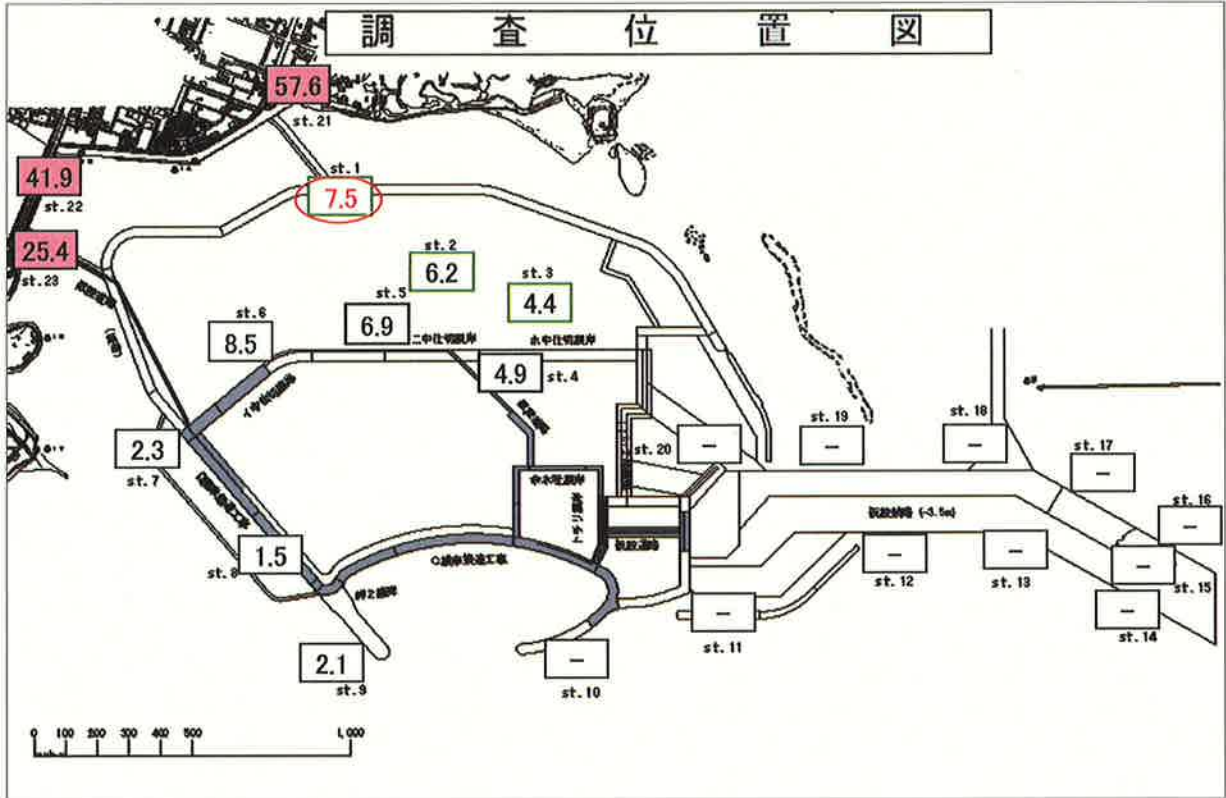
平成 20年 7月 14日 (月) 15:00

St1付近において強い濁りが見られた。

基準値を超過した地点付近の作業は汚濁防止膜設置で、濁りが拡散する作業は行われていなかった。補足として工事に近い場所で計測した値はSSで5.6であり、基準超過が確認された地点よりも低い値であった。  
陸域(st.21～23)から高い濁りが確認されていることから、この濁りが拡散し基準値を超過したものと考えられる。

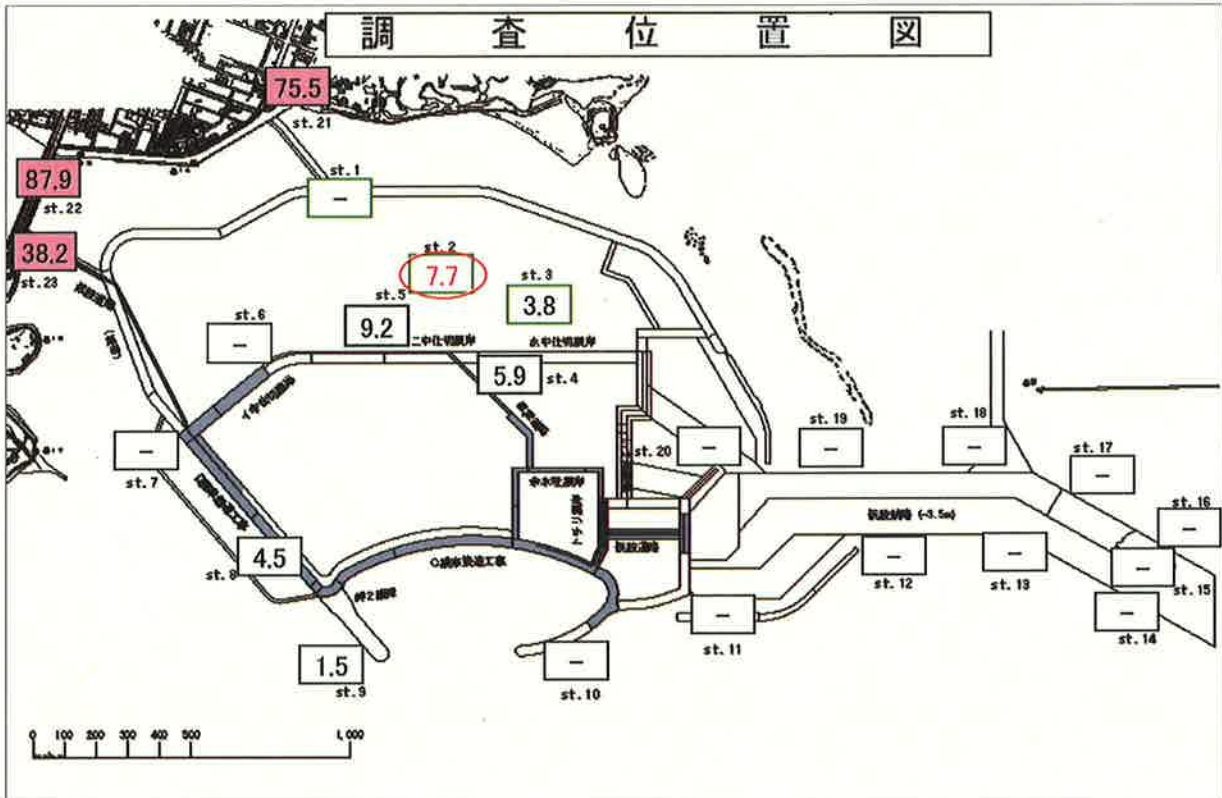
平成 20 年 7 月 15 日 ( 火 ) 10:00

浅海域において強い濁りが見られた。

補足として工事に近い場所で計測した値はSSで7.2であり、基準超過が確認された地点よりも低い値であった。  
陸域(st.21~23)から高い濁りが確認されていることから、この濁りが拡散し基準値を超過したものと考えられる。  
また、調査地点の水深が浅く(0.5m)、うねりが強かった為、底質を巻き上げたこともひとつの原因として考えられる。

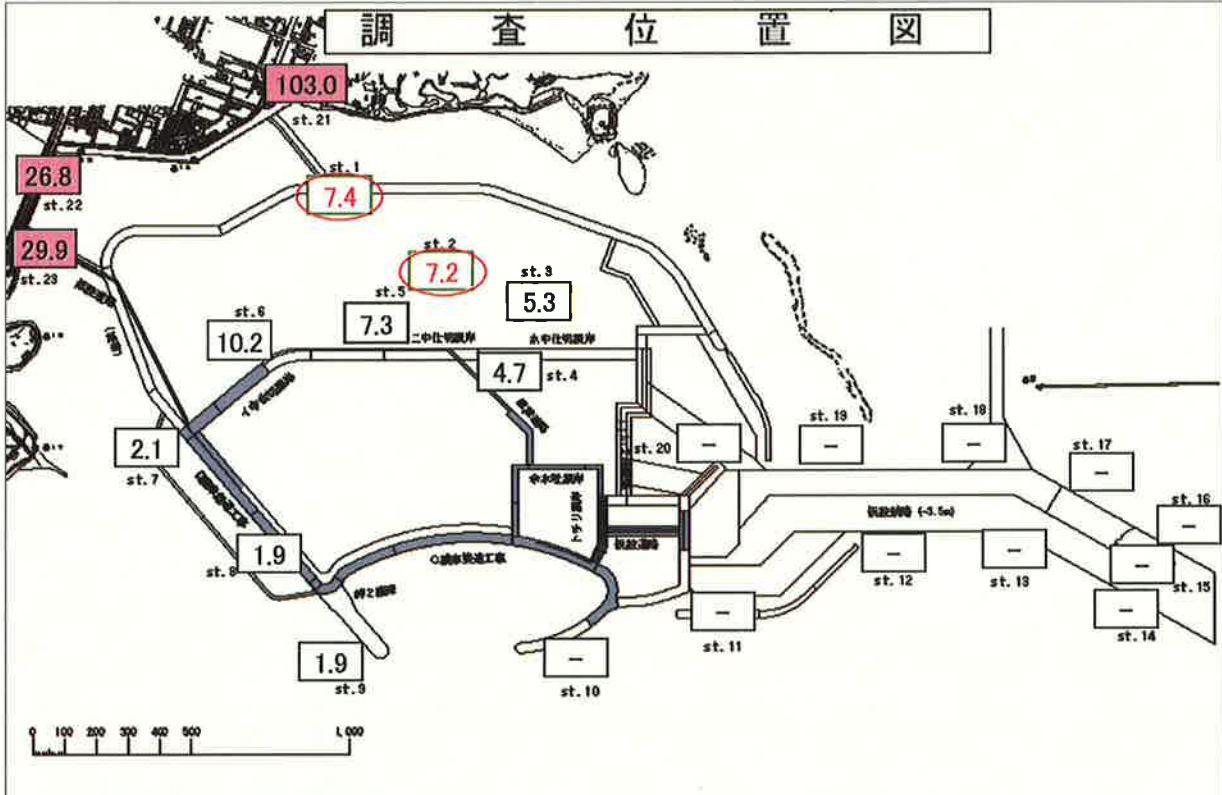
平成 20 年 7 月 15 日 ( 火 ) 15:00

浅海域において強い濁りが見られた。

補足として工事に近い場所で計測した値はSSで6.5であり、基準超過が確認された地点よりも低い値であった。  
陸域から高い濁りが確認されていることから、この濁りが拡散し基準値を超過したものと考えられる。

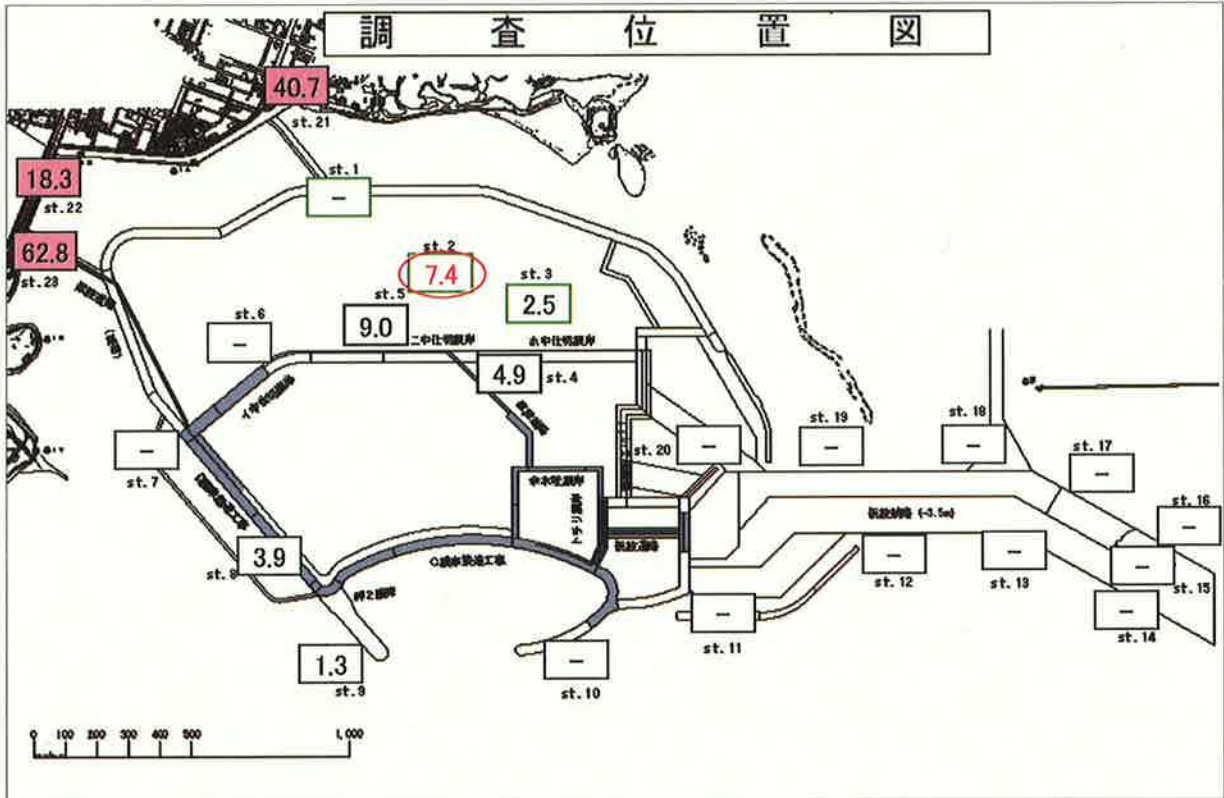
平成 20年 7月 16日 (水) 10:00

浅海域において強い濁りが見られた。

補足として工事に近い場所で計測した値はSSで4.5であり、基準超過が確認された地点よりも低い値であった。  
陸域から高い濁りが確認されていることから、この濁りが下げ潮により拡散し基準値を超過したものと考えられる。

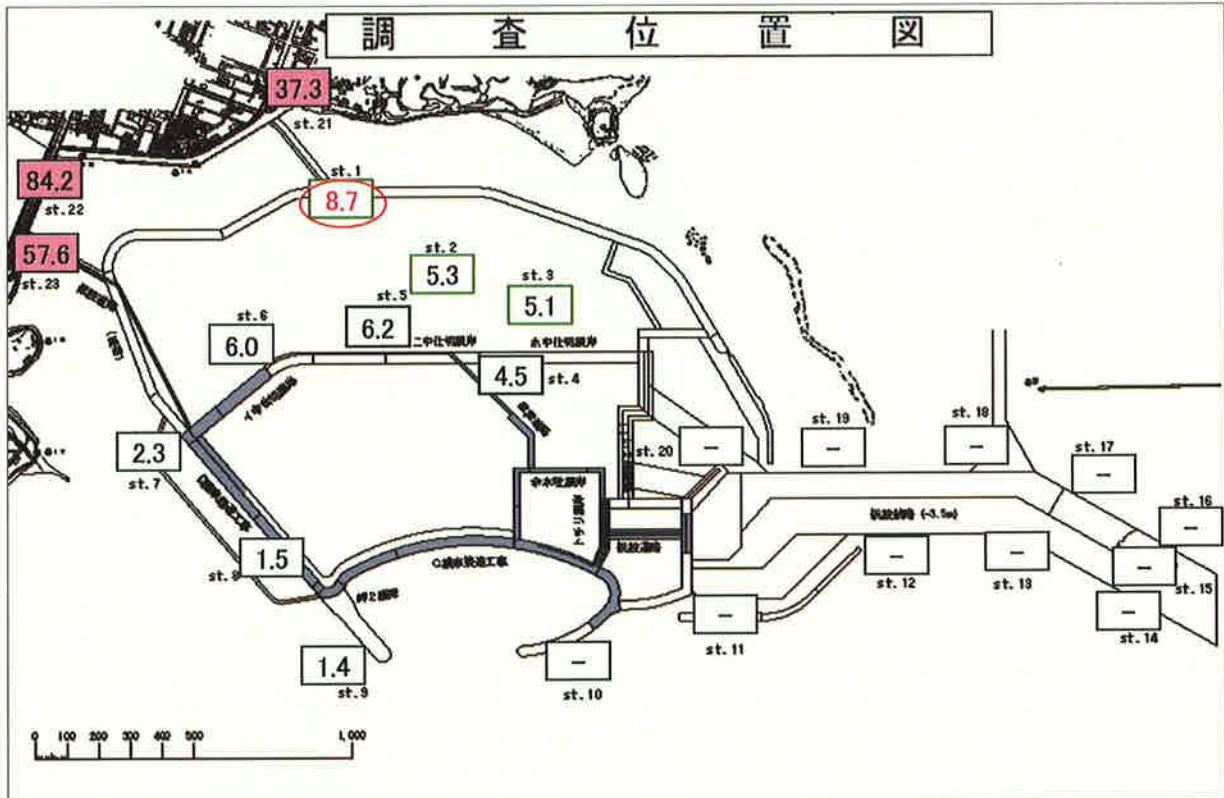
平成 20年 7月 16日 (水) 15:00

浅海域において強い濁りが見られた。

工事箇所周辺における濁り(SS)は、基準超過が確認された地点よりも低い値であった。午前中の降雨の影響により陸域から高い濁りが確認されていることから、この濁りが拡散し基準値を超過したものと考えられる。

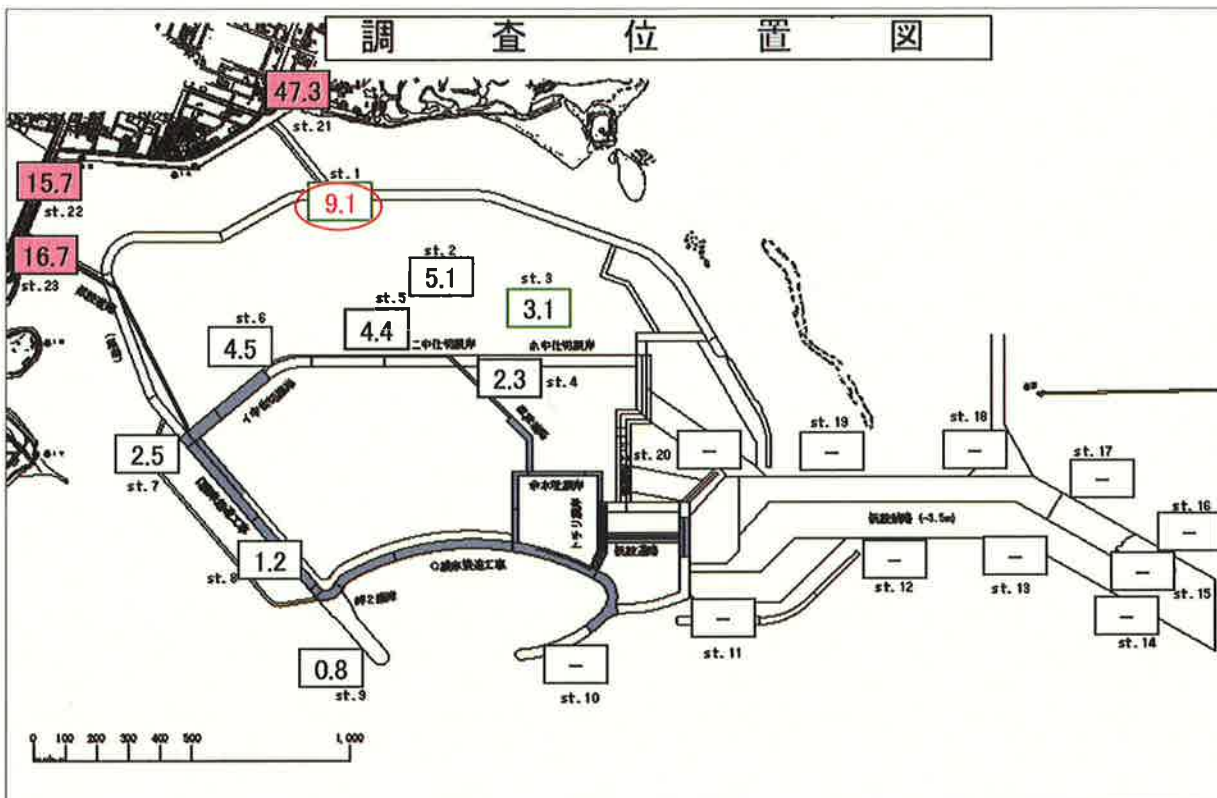
平成 20年 7月 21日 (月) 10:00

浅海域において強い濁りが見られた。

工事箇所周辺における濁り(SS)は、基準超過が確認された地点よりも低い値であった。陸域(st.21)からの濁りが確認されていることから、この濁りが深掘部に滞留し、下げ潮にあわせて拡散したことが基準値を超過したものと考えられる。

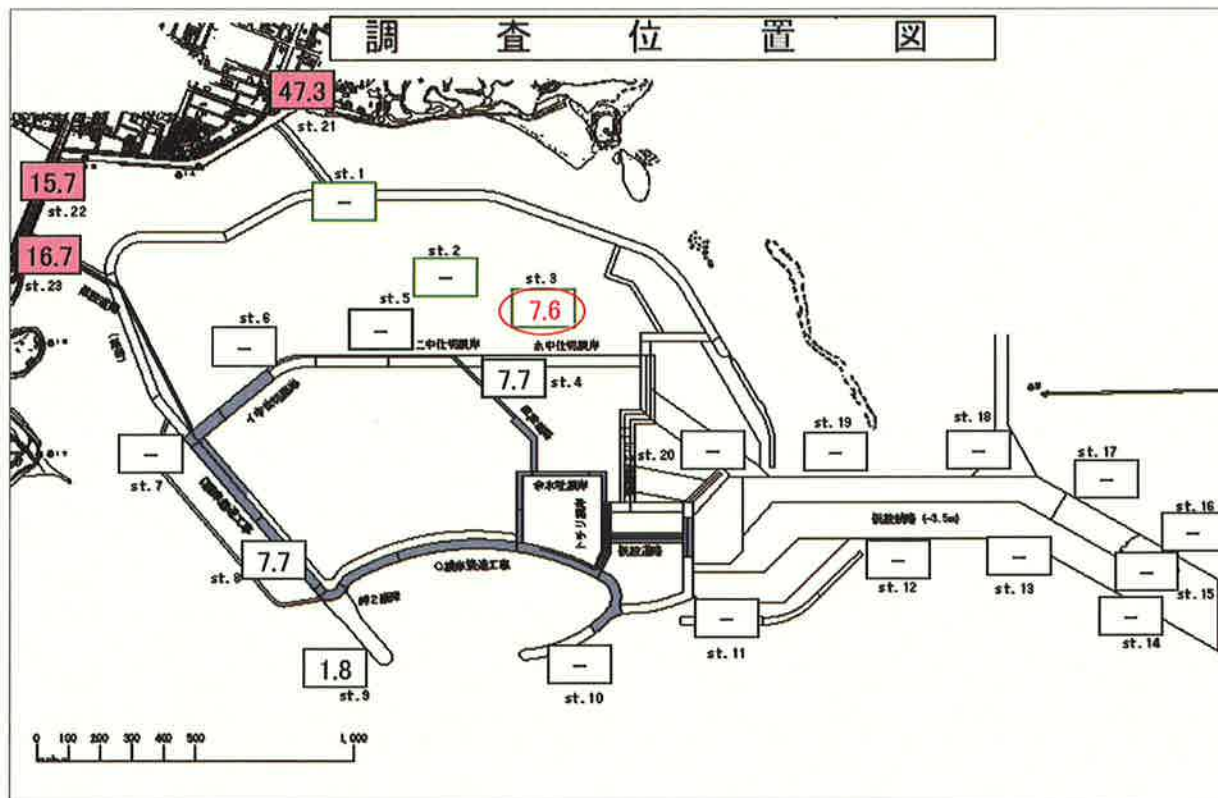
平成 20 年 7 月 21 日 ( 月 ) 15:00

浅海域において強い濁りが見られた。

調査を行った時間帯が干潮時であり、基準値を超過した地点の水深が0.9mであった。陸域(st.21)からの濁りが確認されており午前中から濁度が高ことから、この濁りが下げ潮時に拡散したと、調査が干潮時と重なったため基準値を超過したものと考えられる。

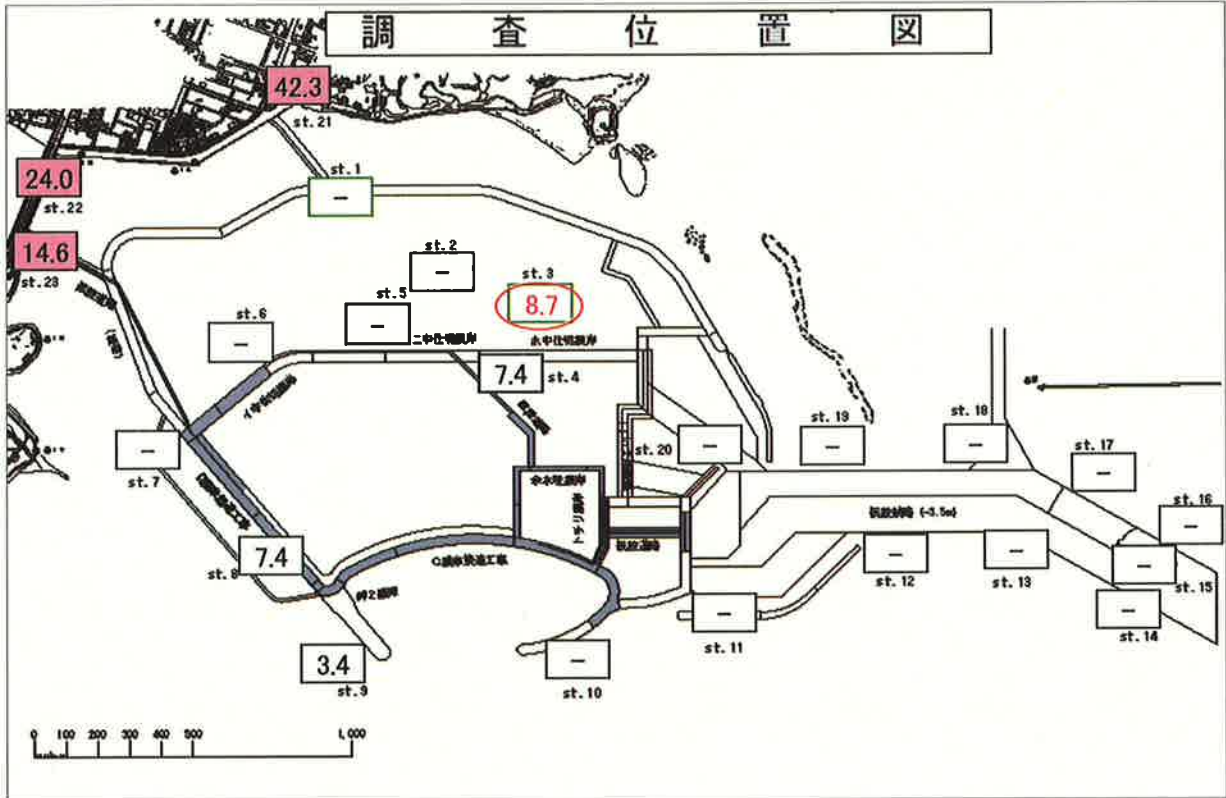
平成 20年 7月 22日 (火) 15:00

浅海域において強い濁りが見られた。

工事箇所周辺における濁り(SS)は、基準超過が確認された地点よりも低い値であった。陸域(st.21)からの濁りが確認されていることから、この濁りが深掘部に滞留し下げ潮時に拡散したことから、調査が干潮時と重なったため基準値を超過したものと考えられる。

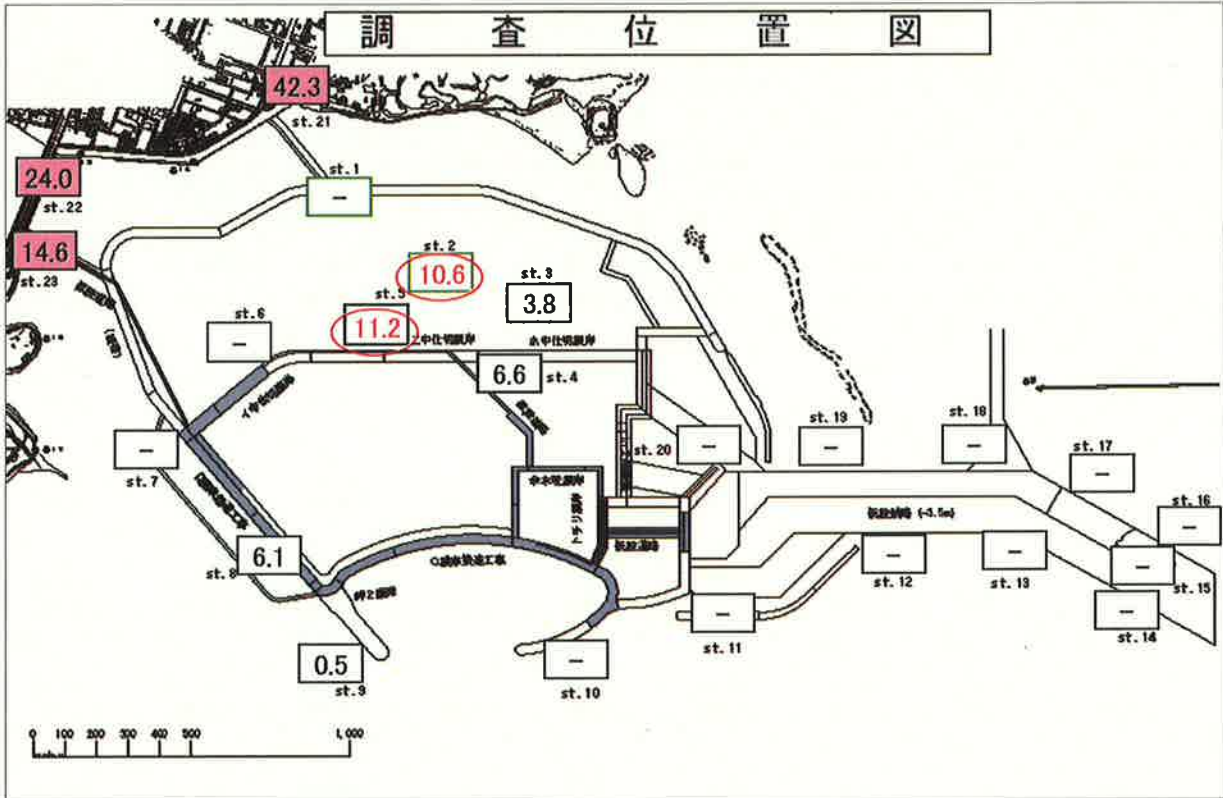
平成 20年 7月 23日 (水) 15:00

浅海域において強い濁りが見られた。

補足として工事に近い場所で計測した値はSSで7.8であり、基準超過が確認された地点よりも低い値であった。  
陸域から高い濁りが確認されていることから、この濁りが深掘部に滞留し、下げ潮にあわせて拡散したことが基準値を超過したものと考えられる。

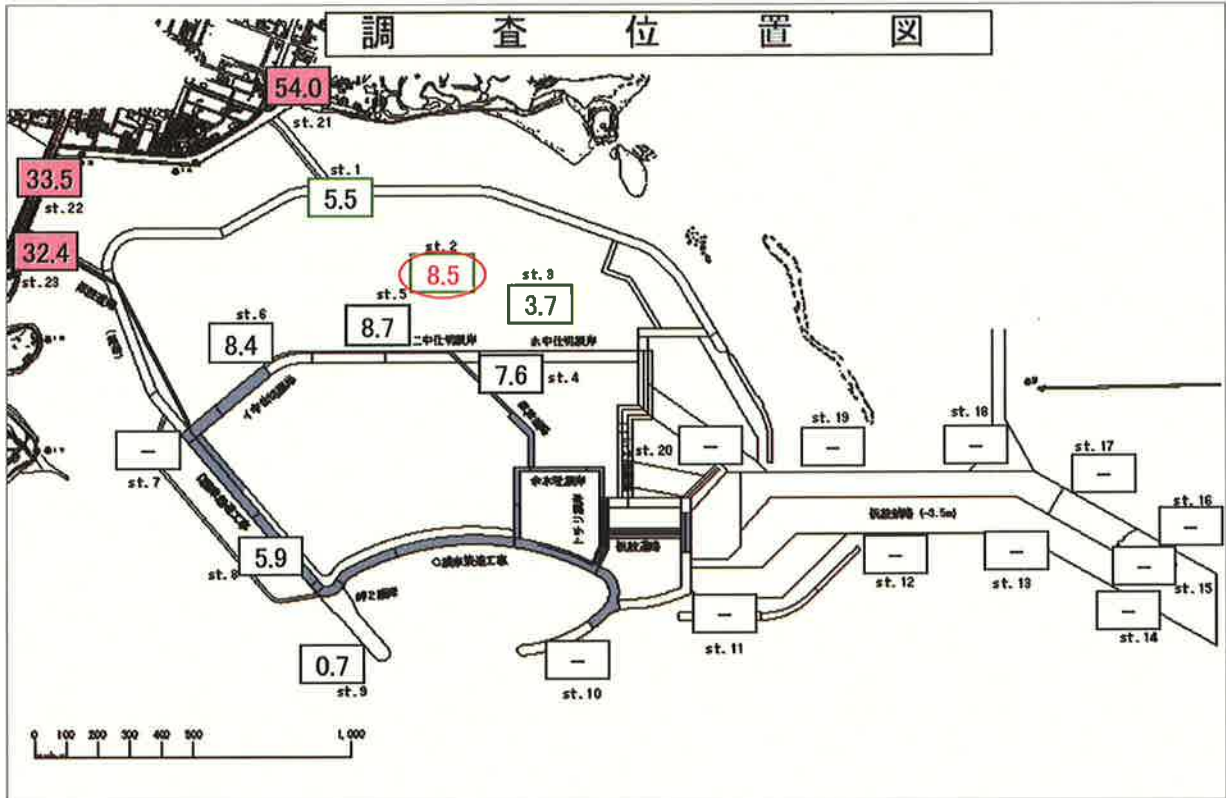
平成 20 年 7 月 24 日 (木) 15:00

浅海域において強い濁りが見られた。

補足として工事に近い場所で計測した値はSSで6.9であり、基準超過が確認された地点よりも低い値であった。  
陸域から高い濁りが確認されていることから、この濁りが深掘部に滞留し、下げ潮にあわせて拡散したことが基準値を超過したものと考えられる。

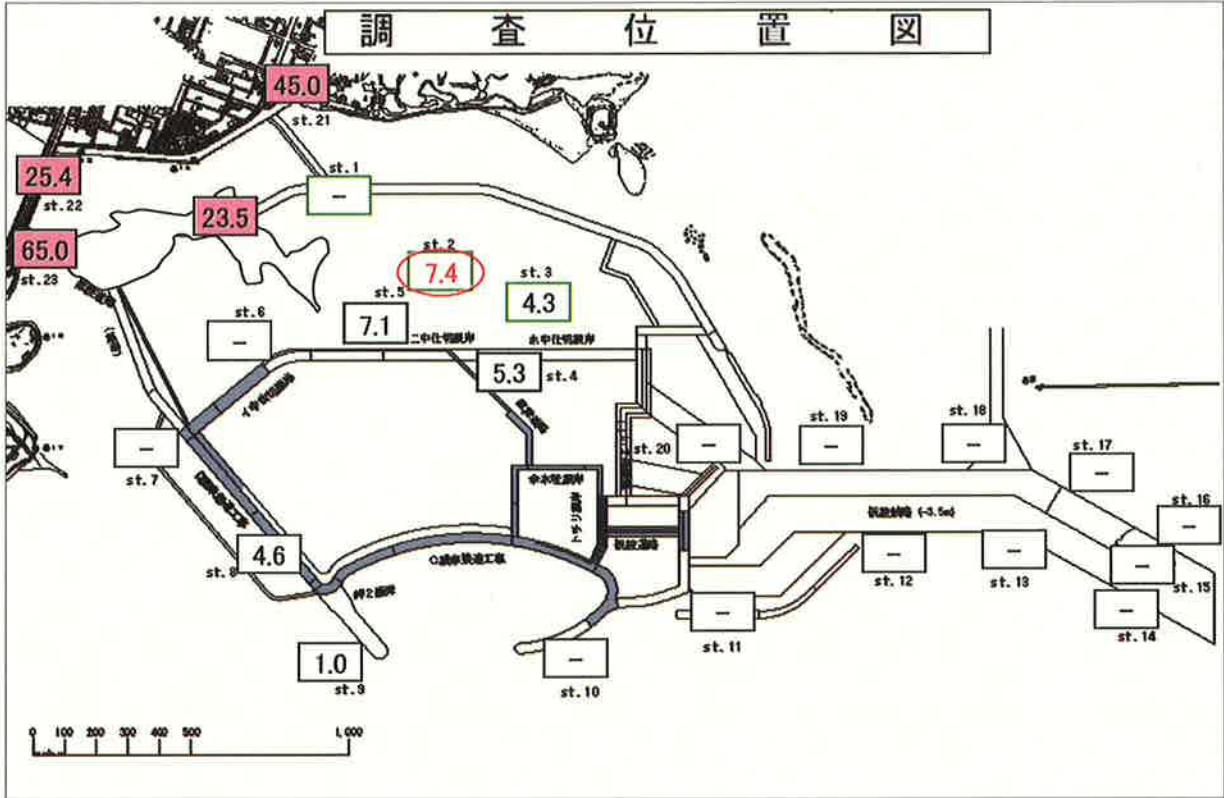
平成 20年 7月 25日 (金) 15:00

浅海域において強い濁りが見られた。

工事箇所周辺における濁り(SS)は、基準超過が確認された地点よりも低い値であった。陸域(st.21)からの濁りが確認されていることから、この濁りが深掘部に滞留し、下げ潮にあわせて拡散したことが基準値を超過したものと考えられる。

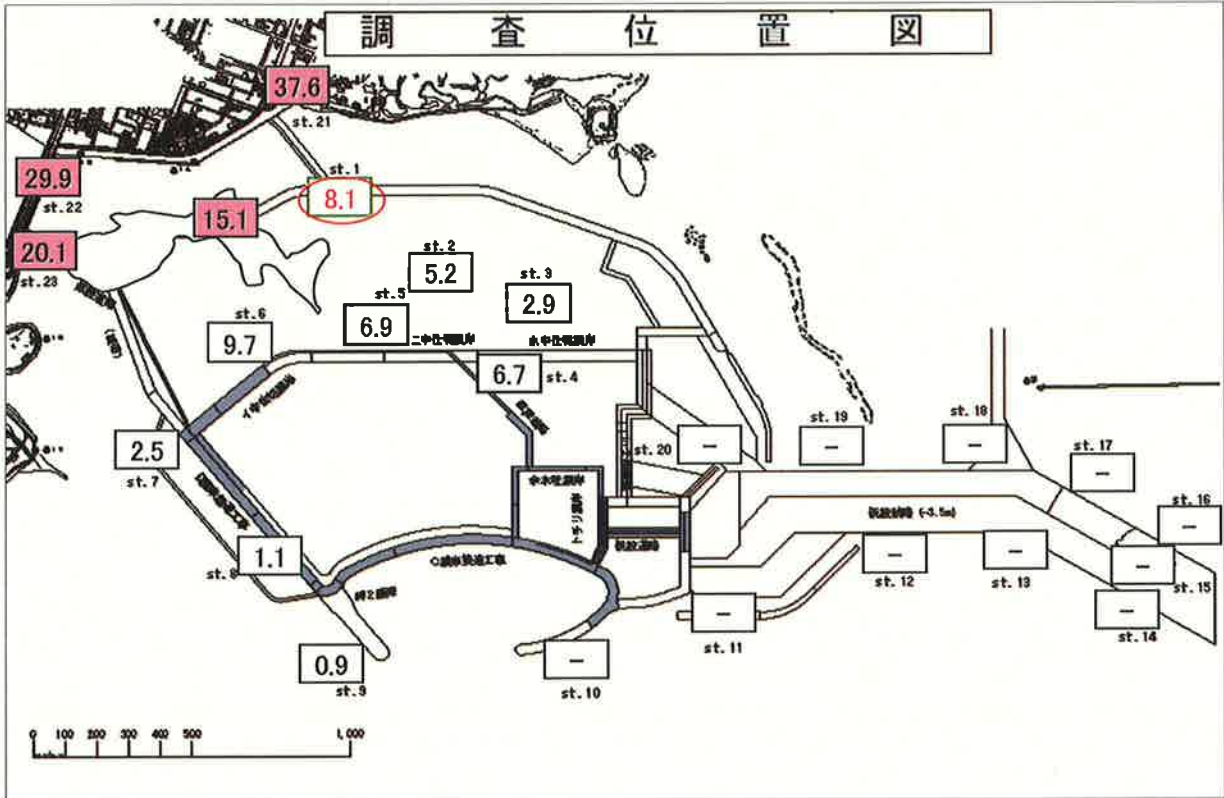
平成 20年 7月 30日 (水) 15:00

浅海域において強い濁りが見られた。

工事箇所周辺における濁り(SS)は、基準超過が確認された地点よりも低い値であった。陸域からの濁りが深掘部に滞留し、この濁りが下げ潮時にあわせて拡散したことが基準値を超過したものと考えられる。  
なお、基準値を超過した地点付近の作業は土のう製作で、濁りが発生する作業は行われていなかった。
