数値基準超過時における濁り(SS)の分布状況

平成 20年 8月 6日 (水) 15:00

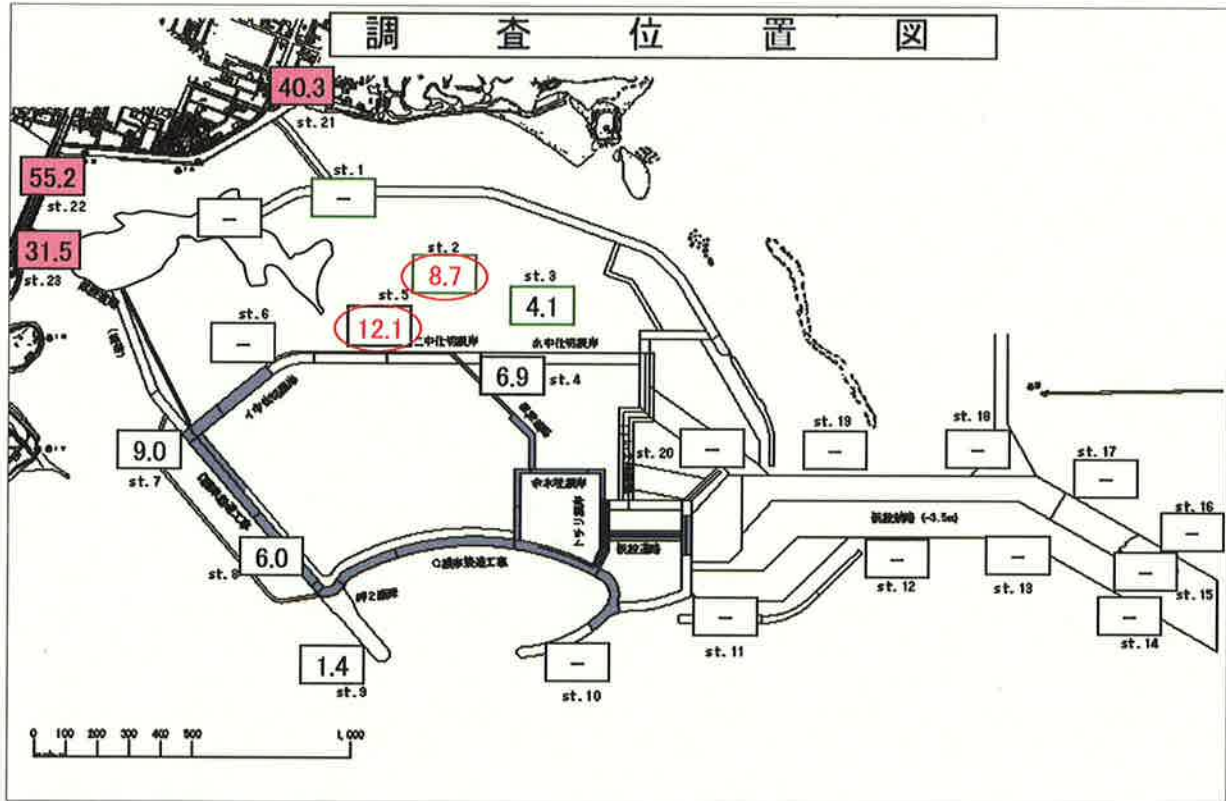
浅海域において強い濁りが見られた。

補足として工事に近い場所で計測した値はSSで10.0であり、基準超過が確認された地点よりも低い値であった。
現場付近では降雨はなかったが、内陸は発達した積乱雲による雷がなっていた影響もあり降雨が予想される。流入水路部の数値も高く、この濁りが下げ潮時にあわせて拡散し基準値を超過したものと考えられる。

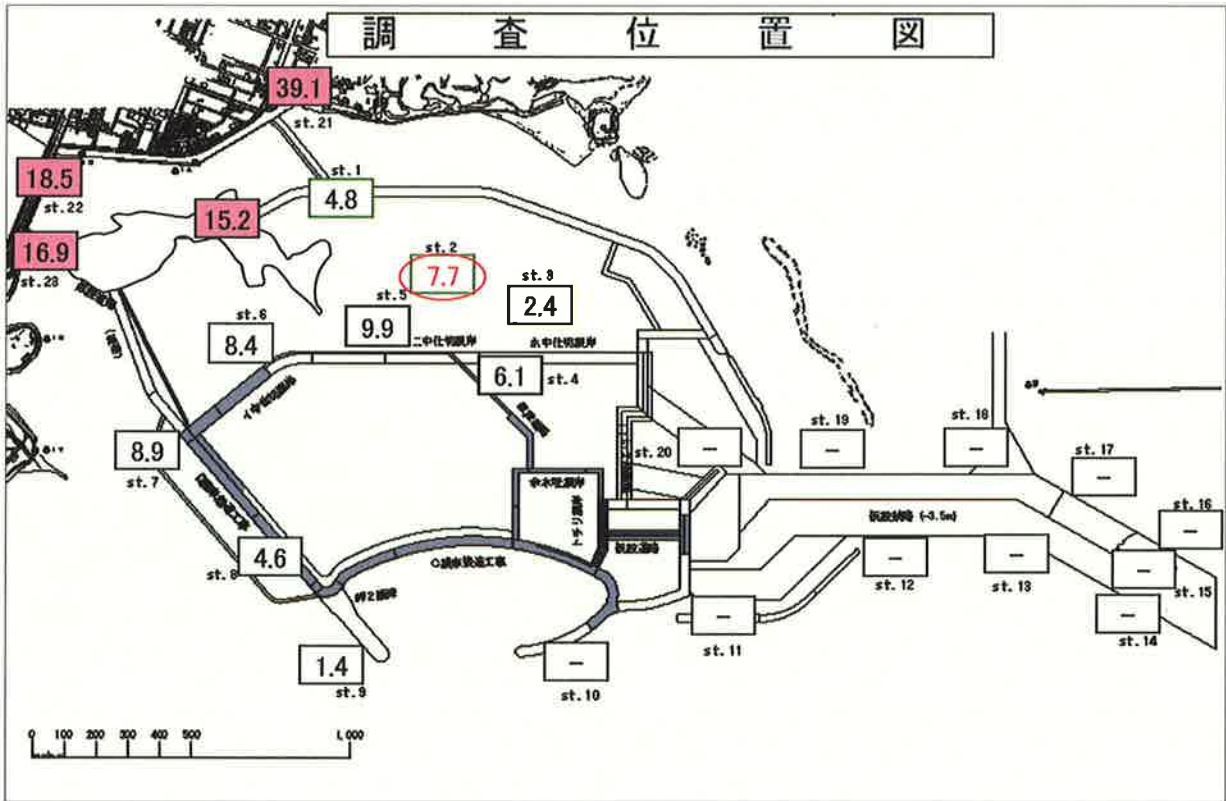
平成 20年 8月 7日 (木) 15:00

浅海域において強い濁りが見られた。

基準値を超過した地点付近の工事は大型土のう製作・設置であり、濁りが発生する作業は行われていなかった。
補足として深掘部で計測した値はSSで15.2と高いことから、陸域からの濁りが深掘部に滞留し、この濁りが下げ潮時にあわせて拡散したことが基準値を超過したものと考えられる。

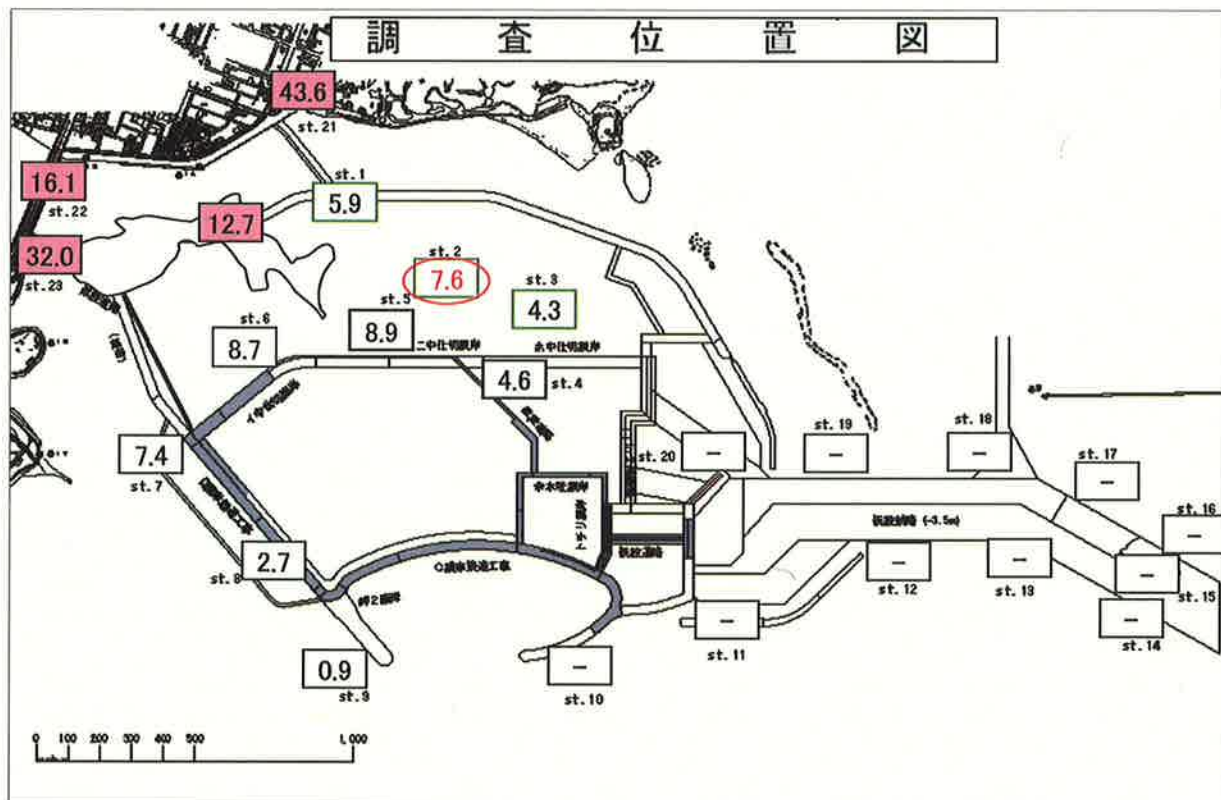
平成 20年 8月 8日 (金) 15:00

浅海域において強い濁りが見られた。

基準値を超過した地点付近の工事は大型土のう製作・設置であり、濁りが発生する作業は行われていなかった。
 補足として深掘部で計測した値はSSで12.7と高いことから、陸域からの濁りが深掘部に滞留し、この濁りが下げ潮時にあわせて拡散したことが基準値を超過したものと考えられる。

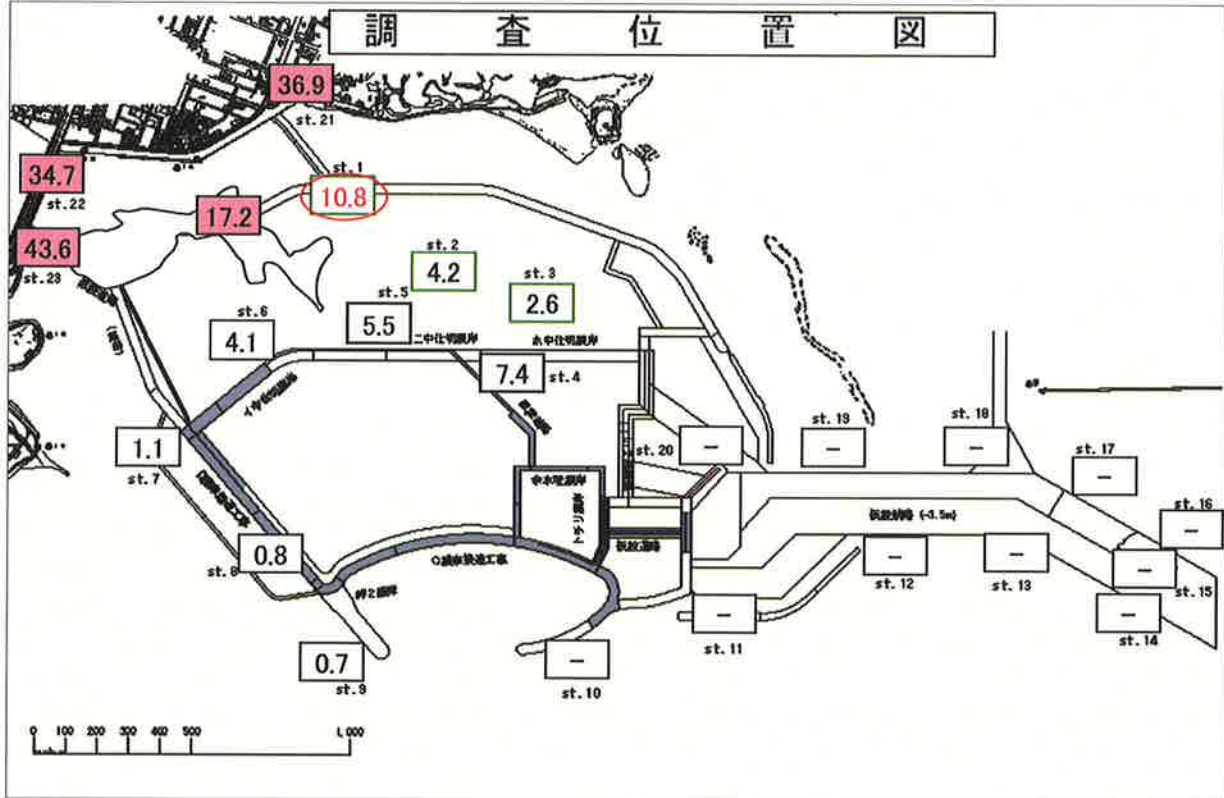
平成 20 年 8 月 12 日 (火) 15:00

St.1付近において強い濁りが見られた。

工事箇所周辺における濁り(SS)は、基準超過が確認された地点よりも低い値であった。陸域からの濁りが深掘部に滞留し、この濁りが下げ潮時にあわせて拡散したことが基準値を超過したものと考えられる。
 なお、基準値を超過した地点付近の作業は土のう製作で、濁りが発生する作業は行われていなかった。

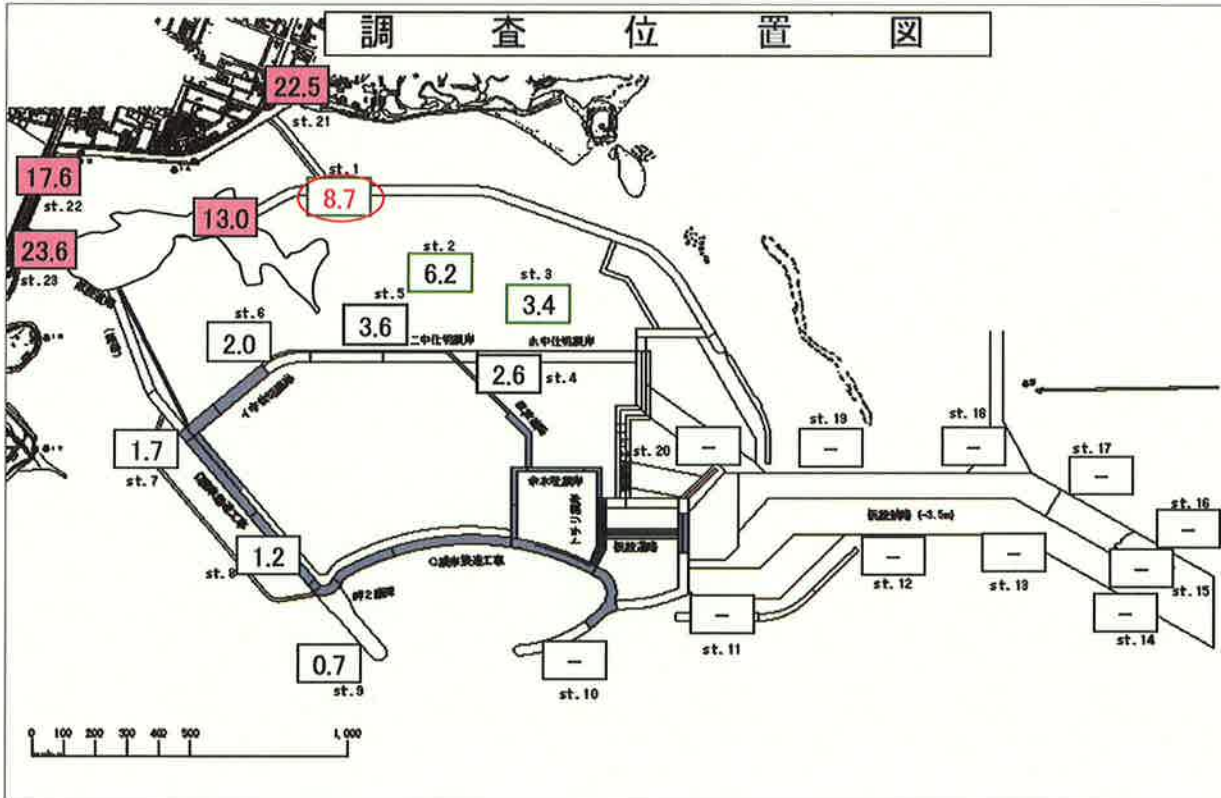
平成 20年 8月 18日 (月) 10:00

St.1付近において強い濁りが見られた。

工事箇所周辺における濁り(SS)は、基準超過が確認された地点よりも低い値であった。陸域からの濁りが深掘部に滞留し、この濁りが下げ潮時にあわせて拡散したことが基準値を超過したものと考えられる。
 なお、基準値を超過した地点付近の作業は土のう製作で、濁りが発生する作業は行われていなかった。

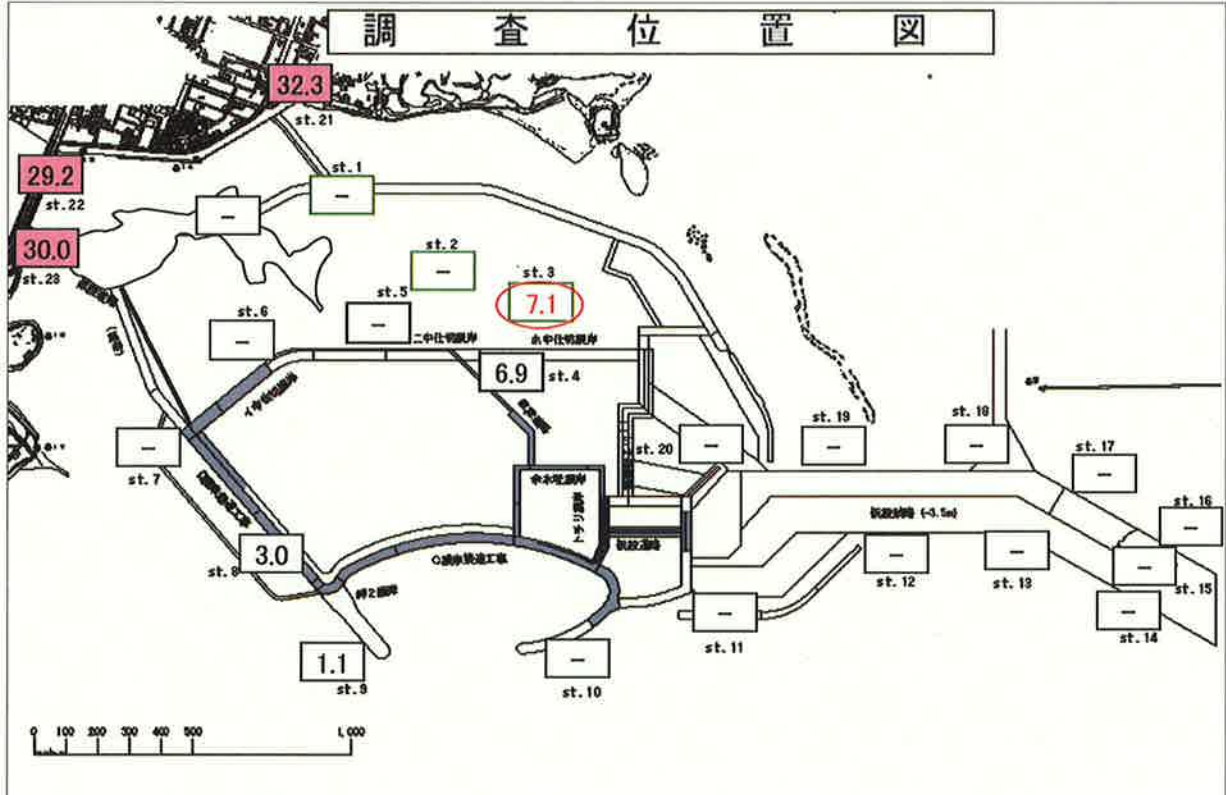
平成 20 年 8 月 18 日 (月) 15:00

浅海域において強い濁りが見られた。

工事箇所周辺における濁り(SS)は、基準超過が確認された地点よりも低い値であった。補足として深掘部に近い場所で計測した値はSSで8.2であり、基準超過が確認された地点よりも高い値であった。陸域からの濁りが下げ潮時にあわせて拡散し基準値を超過したものと考えられる。

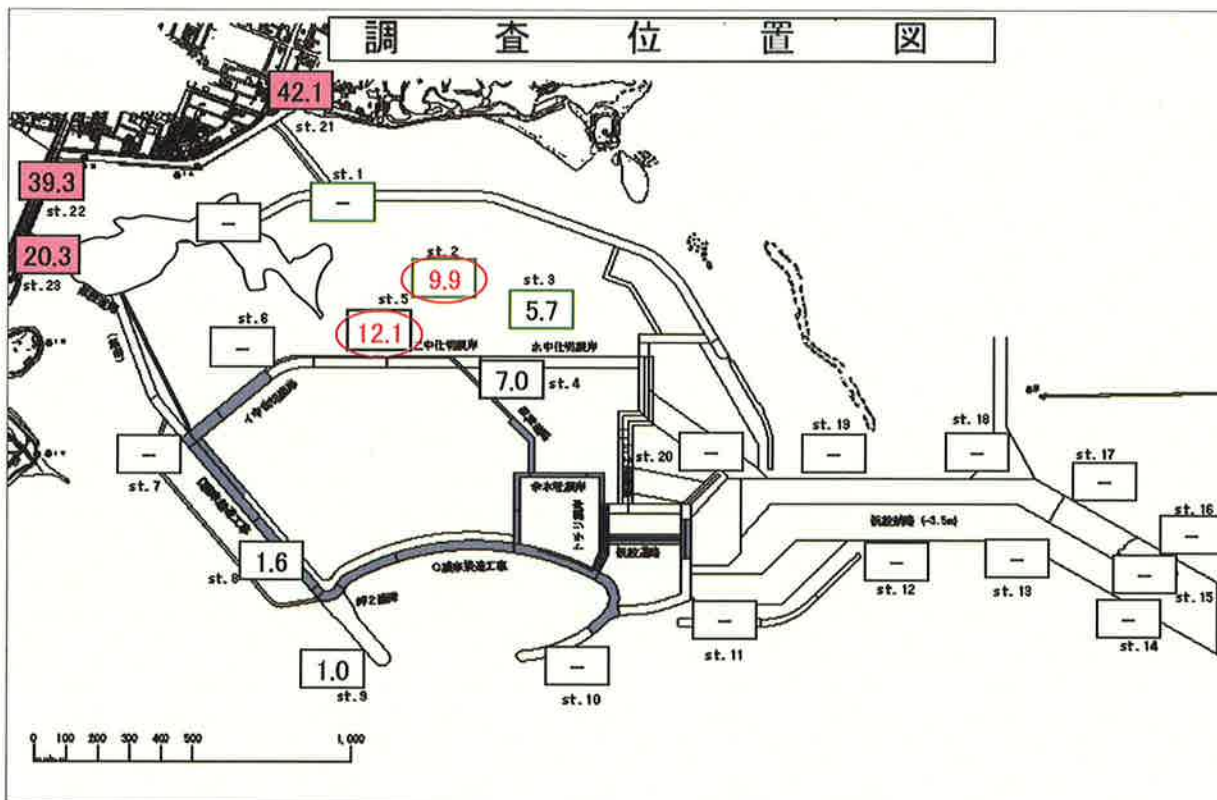
平成 20年 8月 21日 (木) 15:00

浅海域において強い濁りが見られた。

基準値を超過した地点付近の工事は大型土のう製作であり、濁りが発生する作業は行われていなかった。

補足として工事に近い場所で計測した値はSSで8.4であり、基準超過が確認された地点よりも低い値であった。

陸域(st.21)からの濁りが確認されていることから、この濁りが深掘部に滞留し下げ潮時に拡散したことから、調査が干潮時と重なったため水深が浅く(0.5m)基準値を超過したものと考えられる。

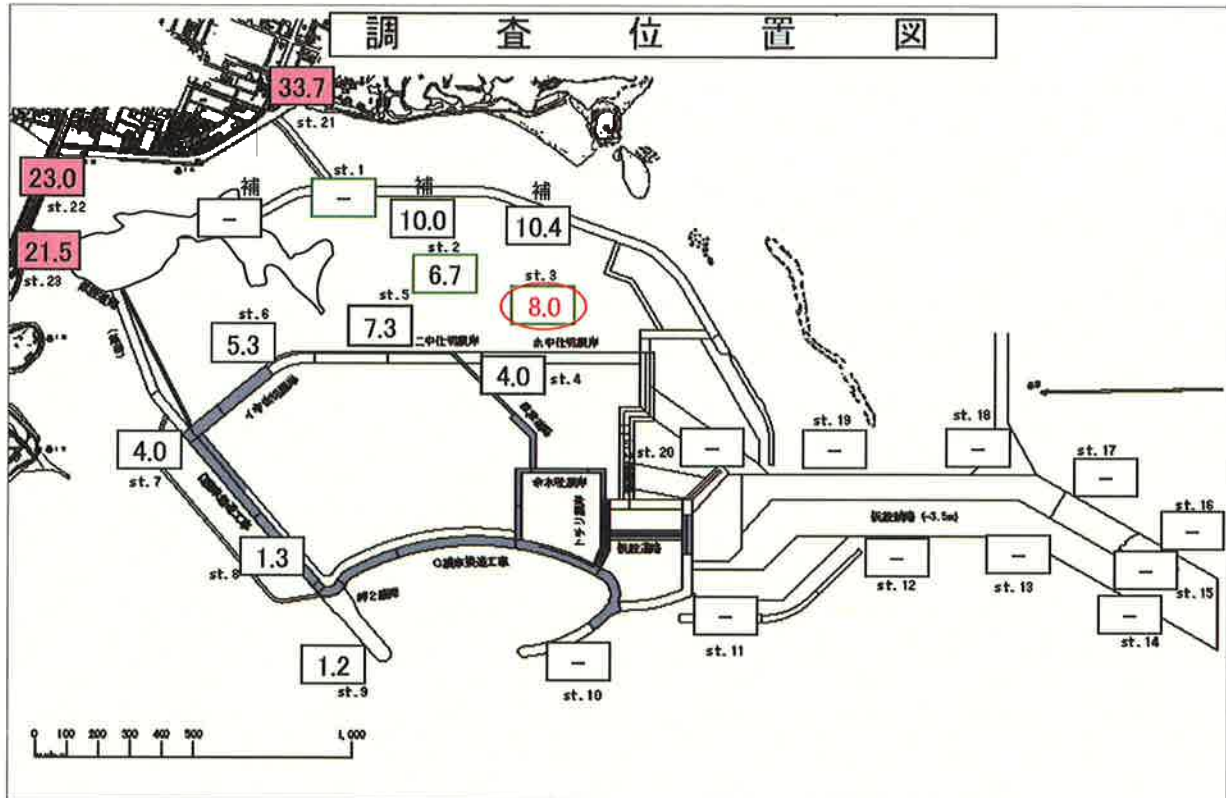
平成 20年 8月 22日 (金) 15:00

St.3付近において強い濁りが見られた。

工事箇所周辺における濁り(SS)は、基準超過が確認された地点よりも低い値であった。補足としてSt.3の北側及び、St.1とSt.2の間にて計測したところ、それぞれ10.4、10.0であった。基準値を超過した原因は陸域からの濁りが、砂洲に沿って流れており(補足調査結果参照)、下げ潮時にあわせて沖側へ拡散したことが基準を超過した原因と考えられる。

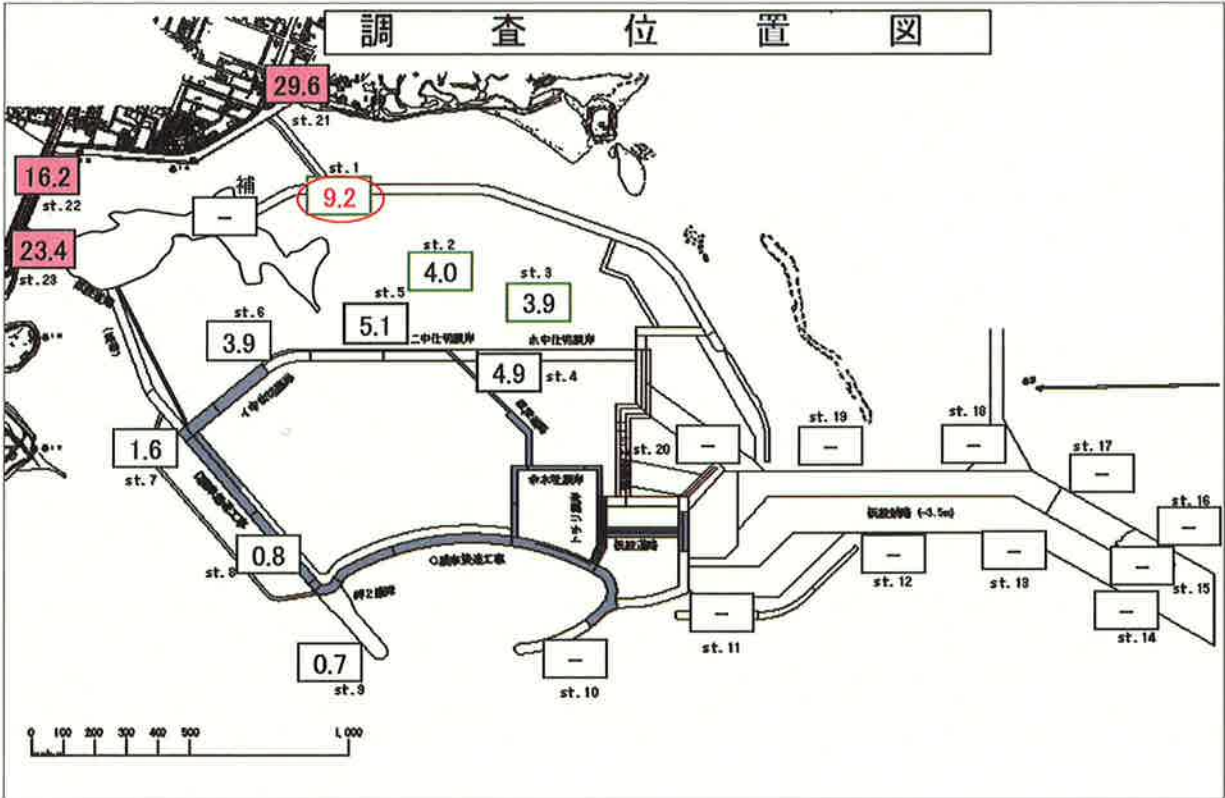
平成 20年 8月 23日 (土) 15:00

St.1付近において強い濁りが見られた。

工事箇所周辺における濁り(SS)は、基準超過が確認された地点よりも低い値であった。調査地点の水深が浅かった(0.5m)ことと、陸域からの濁りが下げ潮時に拡散したことにより基準値を超過したものと考えられる。
なお、基準値を超過した地点付近の作業は行われていなかった。

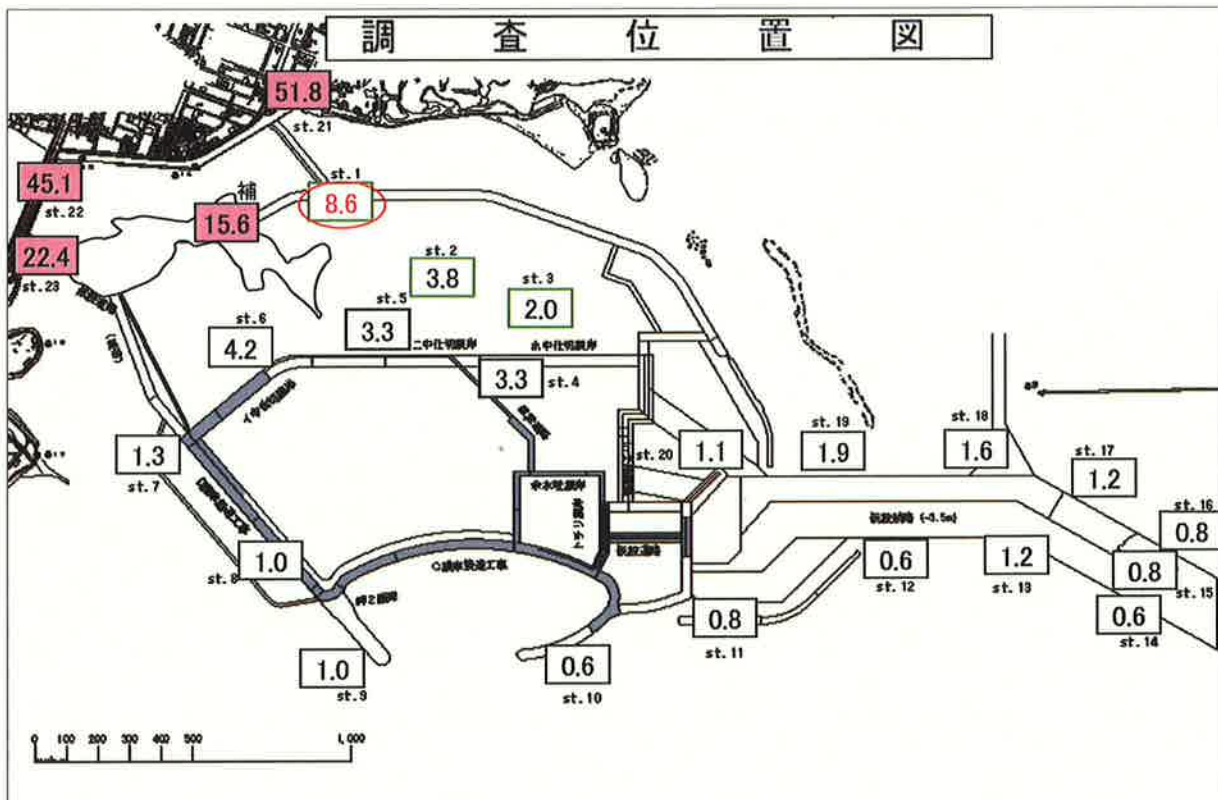
平成 20年 8月 27日 (水) 15:00

St.1付近において強い濁りが見られた。

工事箇所周辺における濁り(SS)は、基準超過が確認された地点よりも低い値であった。補足として深掘部で計測した値はSSで15.6と高いことから陸域からの濁りが深掘部に滞留し、この濁りが下げ潮時にあわせて拡散したことが基準値を超過したものと考えられる。なお、基準値を超過した地点の水深は0.7mであった。

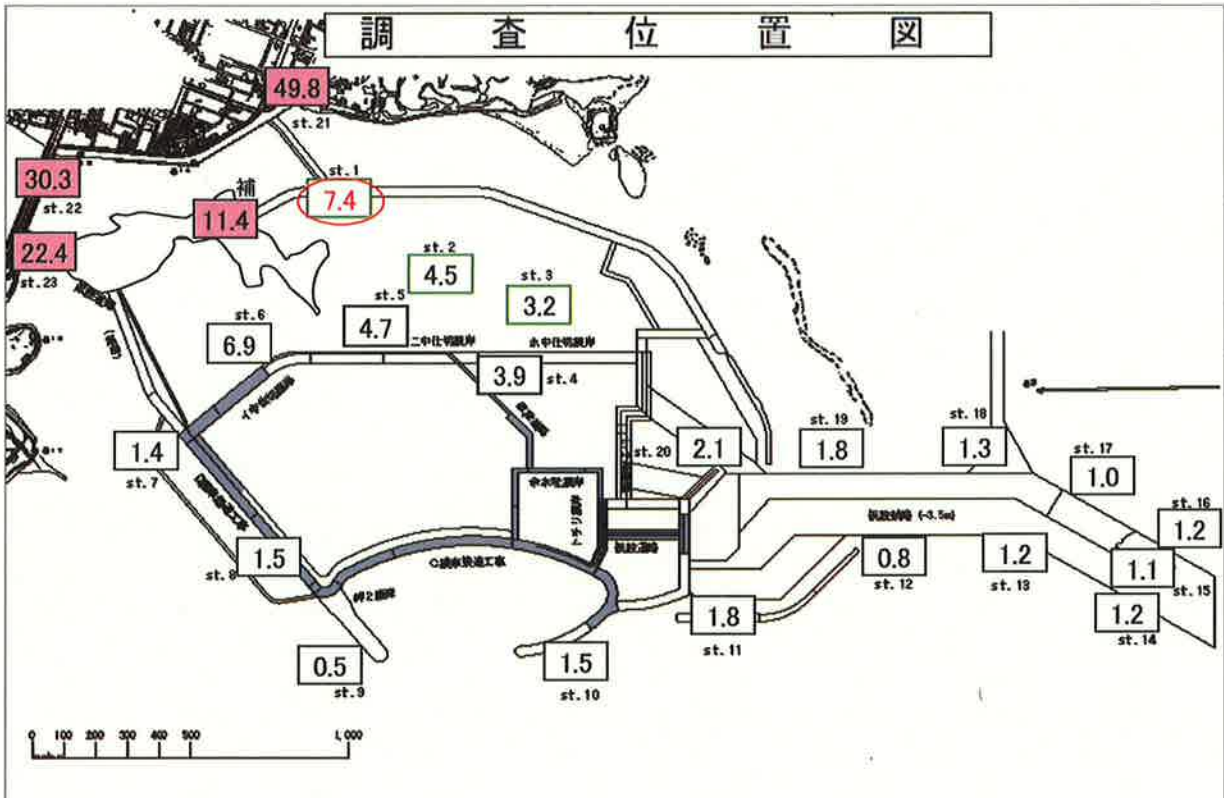
平成 20 年 8 月 29 日 (金) 15:00

St.1付近において強い濁りが見られた。

工事箇所周辺における濁り(SS)は、基準超過が確認された地点よりも低い値であった。補足として深掘部で計測した値はSSで11.4と高いことから、陸域からの濁りが深掘部に滞留し、この濁りが下げ潮時にあわせて拡散したことが基準値を超過したものと考えられる。なお、基準値を超過した地点の水深は0.5mであった。

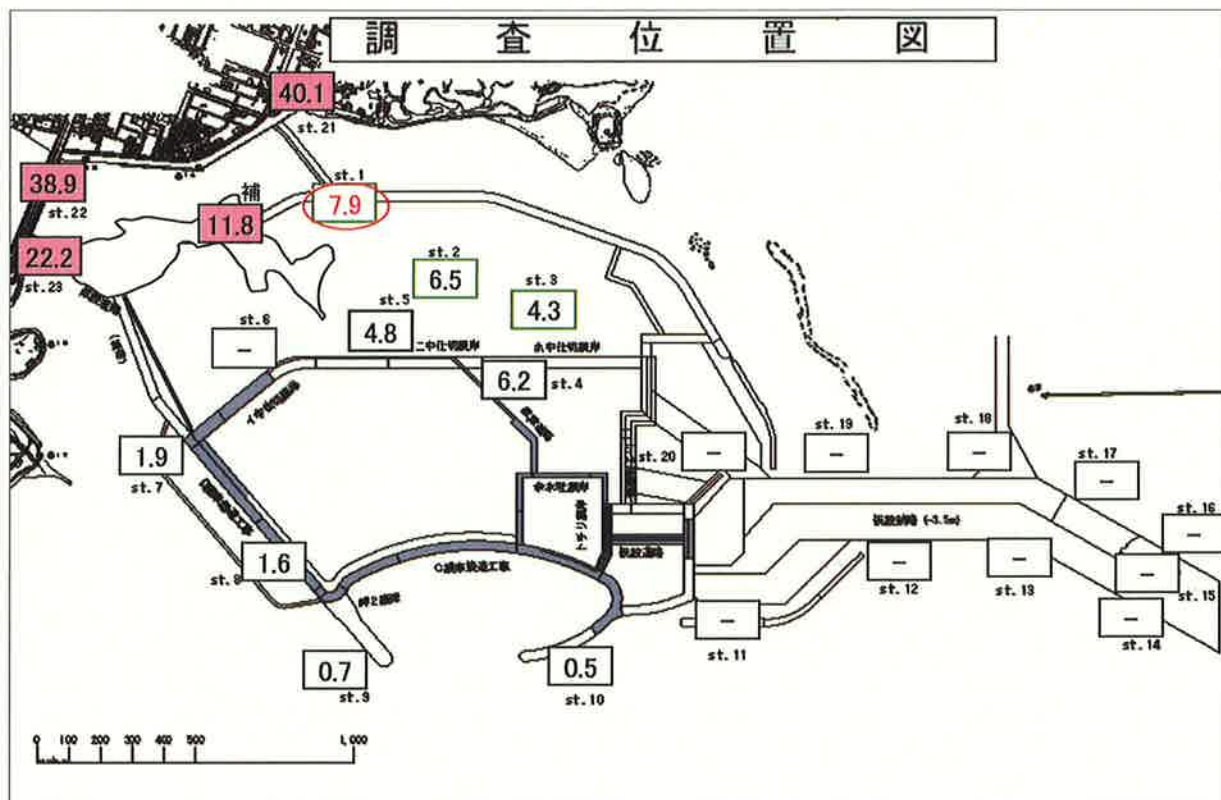
平成 20年 8月 30日 (土) 15:00

St.1付近において強い濁りが見られた。

工事箇所周辺における濁り(SS)は、基準超過が確認された地点よりも低い値であった。補足として深掘部で計測した値はSSで11.8と高いことから、陸域からの濁りが深掘部に滞留し、この濁りが下げ潮時にあわせて拡散したことが基準値を超過したのと考えられる。なお、基準値を超過した地点の水深は0.5mであった。
