## 数値基準超過時における濁り(SS)の分布状況

平成 20 年 9 月 4 日 ( 木 ) 15:00

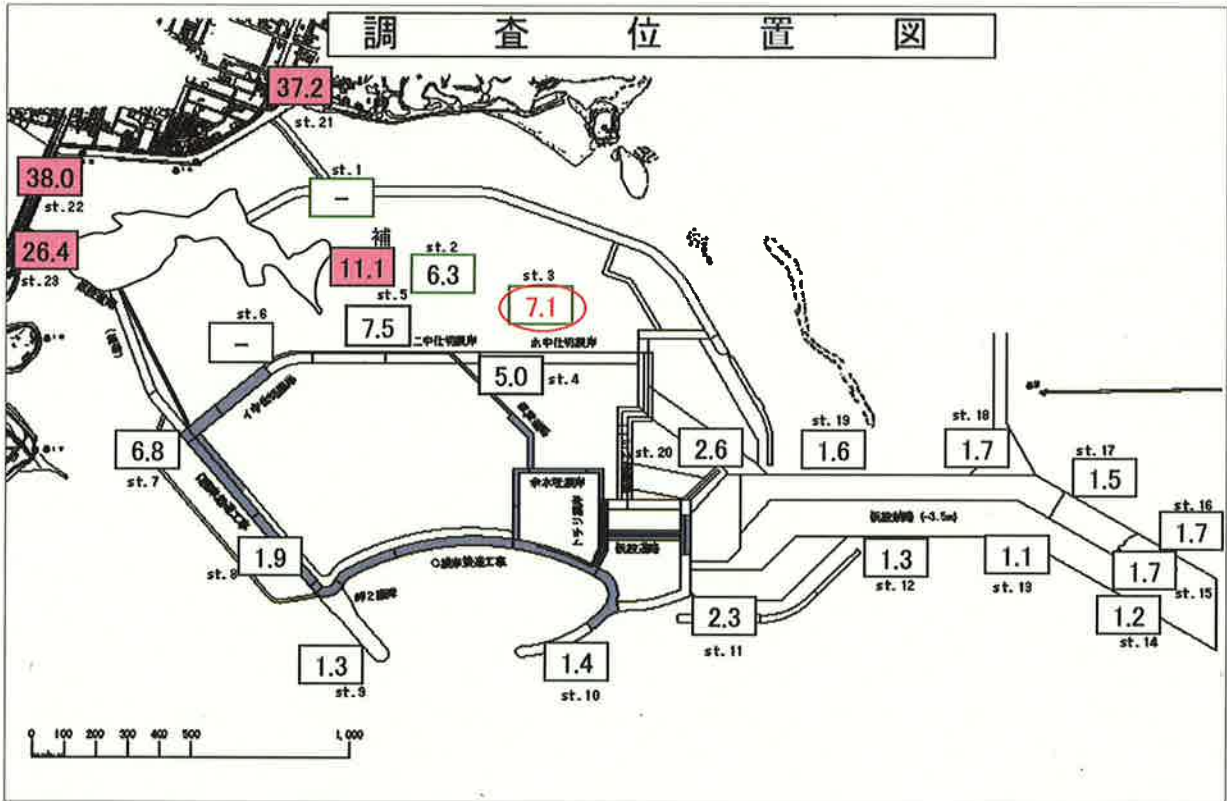
St.3付近において強い濁りが見られた。

補足として深掘部付近で計測した値はSSで11.1と高いことから、陸域からの濁りが深掘部に滞留し、この濁りが下げ潮時にあわせて拡散したことが基準値を超過したものと考えられる。  
また、基準値を超過した地点付近の工事は捨石投入・均しであり、汚濁防止膜内の値はSSで6.1、汚濁防止膜外ではSSで7.4であり、汚濁防止膜外のほうが高いことから工事の影響ではないと考えられる。

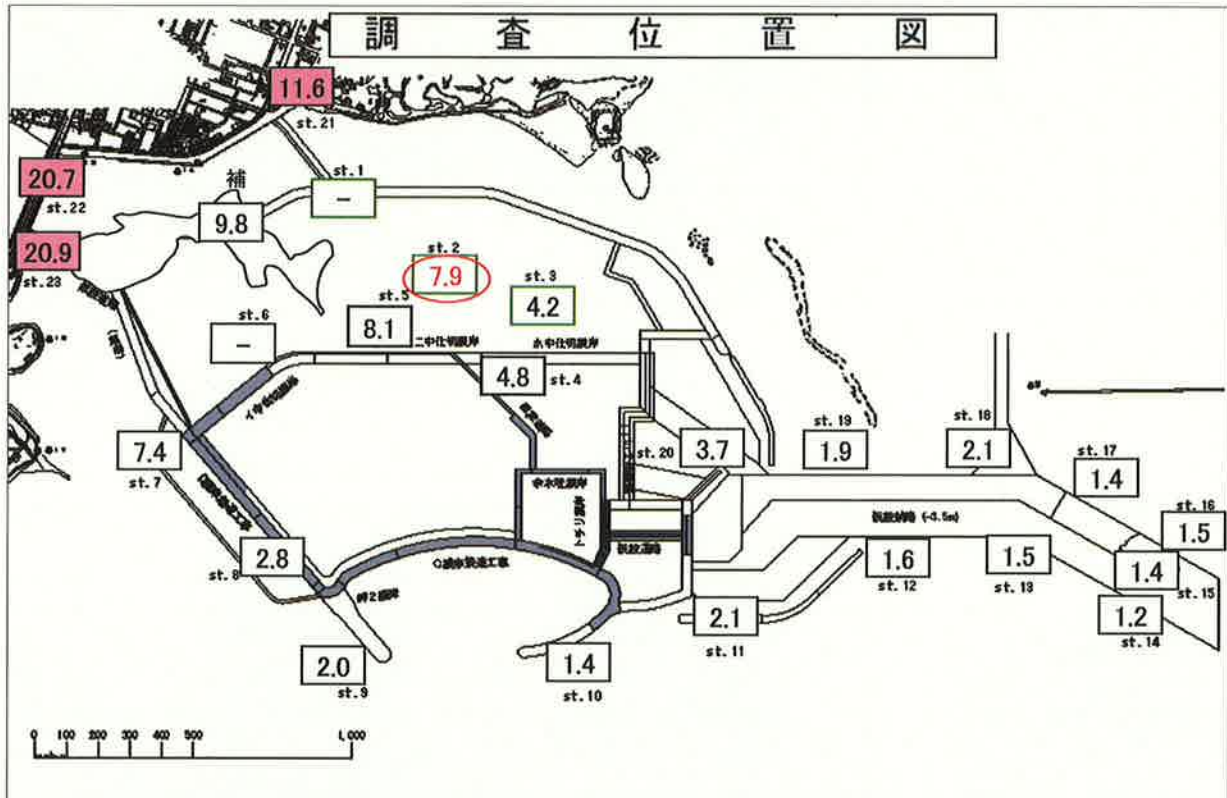
浅海域において強い濁りが見られた。

補足として深掘部付近で計測した値はSSで9.8と基準値を超過した地点よりも高いことから、台風時の濁りが深掘部に滞留し、この濁りが下げ潮時にあわせて拡散したことが基準値を超過したものと考えられる。  
また、調査時間帯が干潮に近く、基準値を超過した地点付近の水深が浅かった(0.8m)ことも影響していると考えられる。

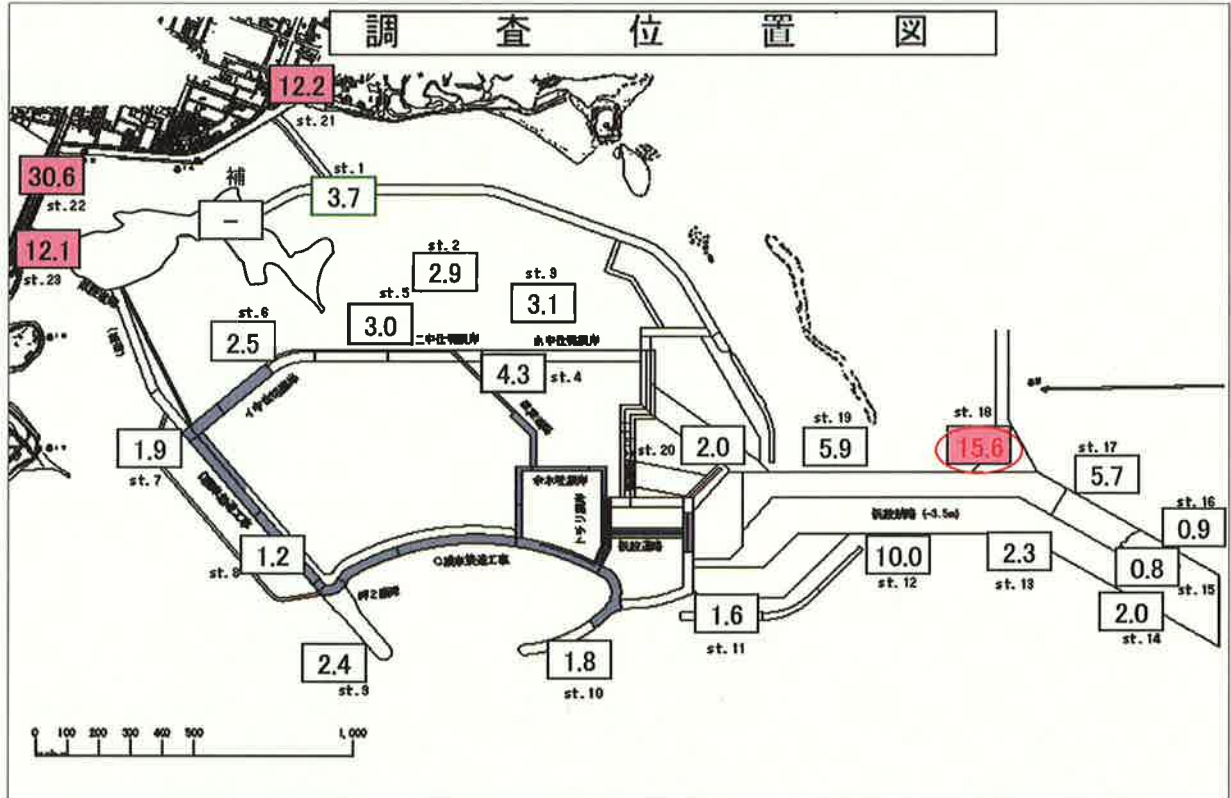
St.18付近において強い濁りが見られた。

基準値を超過した地点付近の工事は土のう点検であり、濁りが発生する作業は行われていなかった。台風14号の影響により海域では波高が高く、うねりもあった為、水深の浅い地点では底部を巻き上げたことが影響していると考えられる。
