羽地大川羽地ダム建設事業

# 羽地ダム建設事業 事後評価 概要版

平成21年3月13日

内閣府 沖縄総合事務局

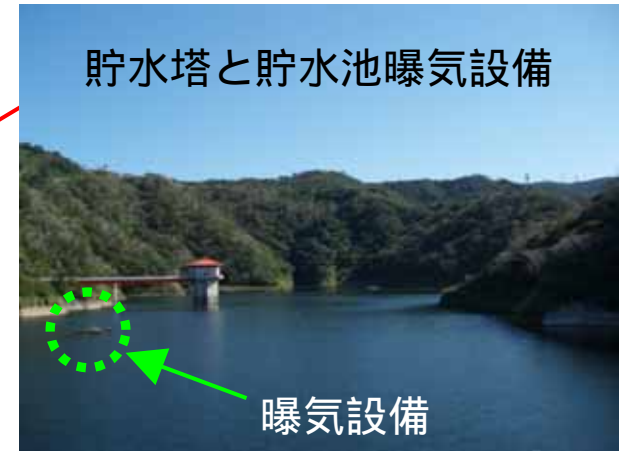
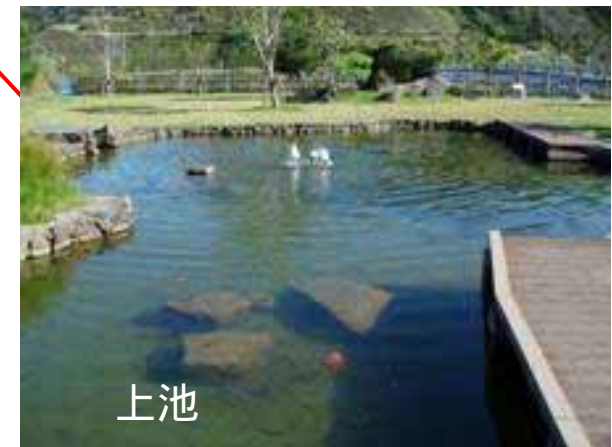
- ・羽地ダムでは[エアリフト魚道](#)をハイダム用に開発し実用化した。

エアリフト魚道

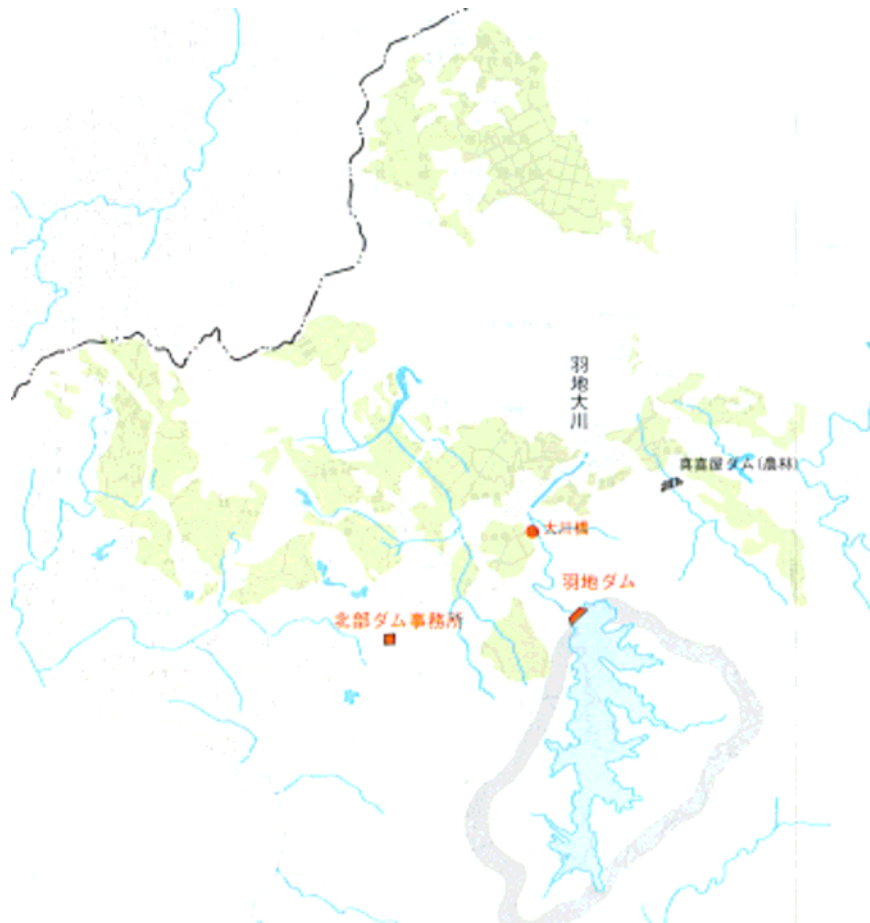
- 羽地内海周辺では、国営かんがい事業による農地開発、水利施設の整備が行われた。このかんがい事業区域に対して、羽地ダムから最大56,600m<sup>3</sup>/日のかんがい用水の補給を行う。

かんがい用水の補給区域

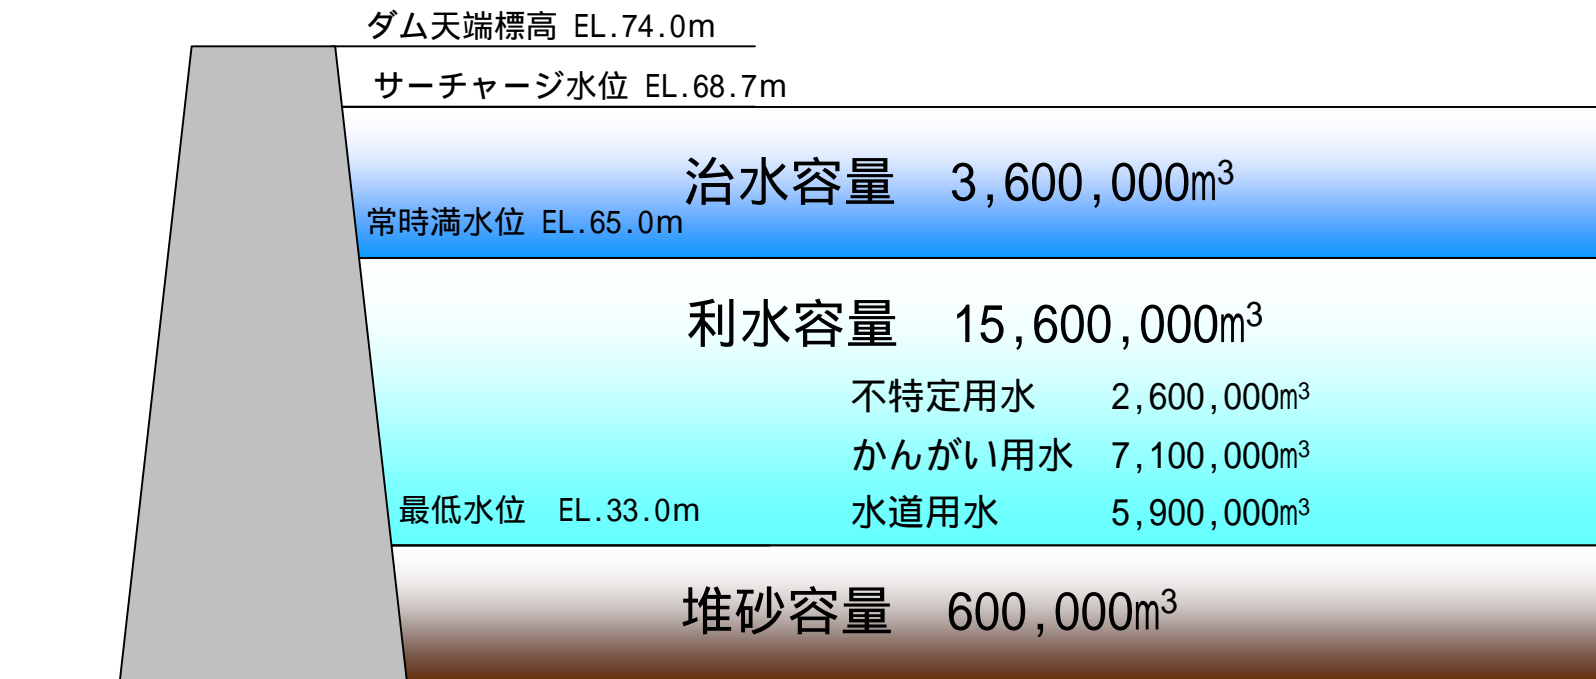
- ・ 洪水調節計画（治水容量）：主な受益地 羽地大川地区
- ・ 不特定用水（利水容量）：主な受益地 羽地大川地区
- ・ かんがい用水（利水容量）：主な受益地 羽地大川地区周辺
- ・ 水道用水（利水容量）：主な受益地 沖縄県企業局給水区域（本島各地）

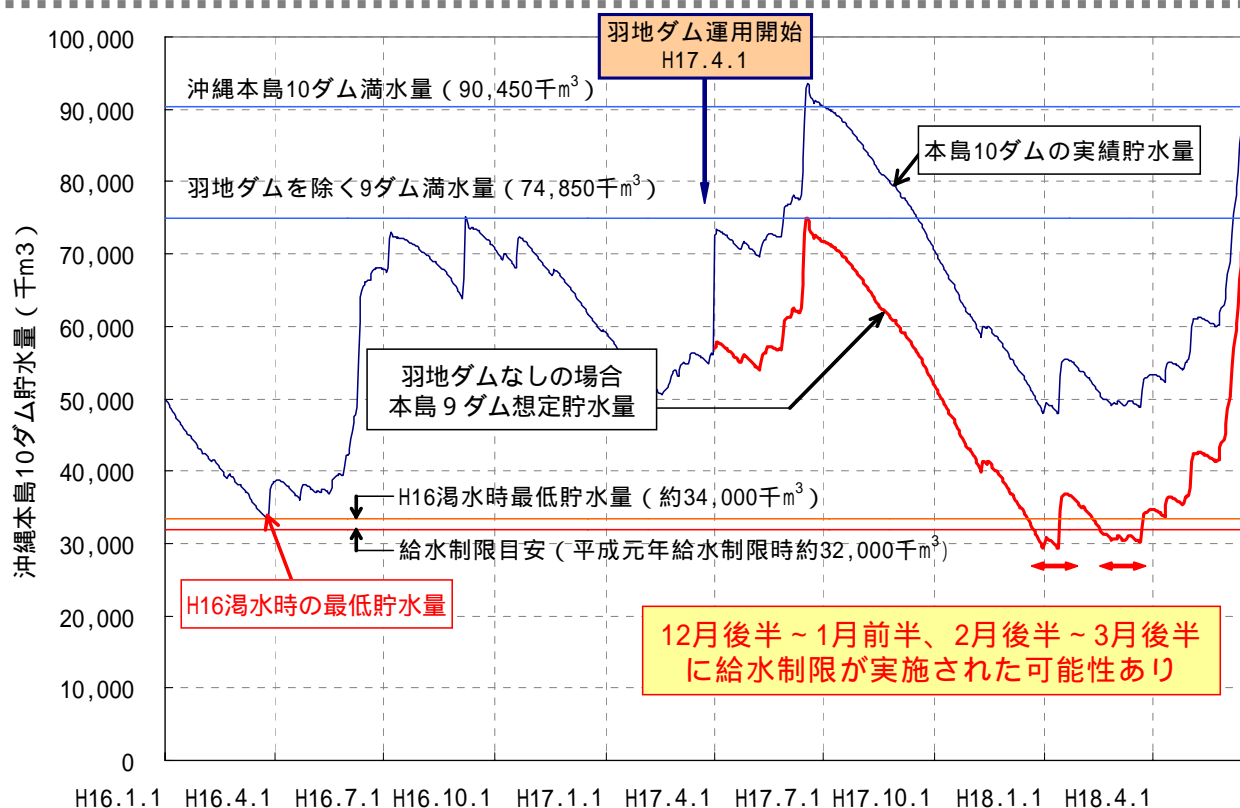
- ・ 降雨が少なかった平成17年について、羽地ダムが無かった場合の沖縄本島の全9ダムの利水貯水量を想定し、羽地ダムの利水効果を検証した。
- ・ 羽地ダムが無かった場合、平成18年1月頃(約1ヶ月間が2回)に全9ダムの貯水量が、平成元年給水制限時の沖縄本島の全ダム利水容量を下回ったと考えられる。

注1) 利水容量にはかんがい用水を含む(平成16年以降)

注2) 32,000千m<sup>3</sup>を下回った期間は22日間、35日間の合計57日間

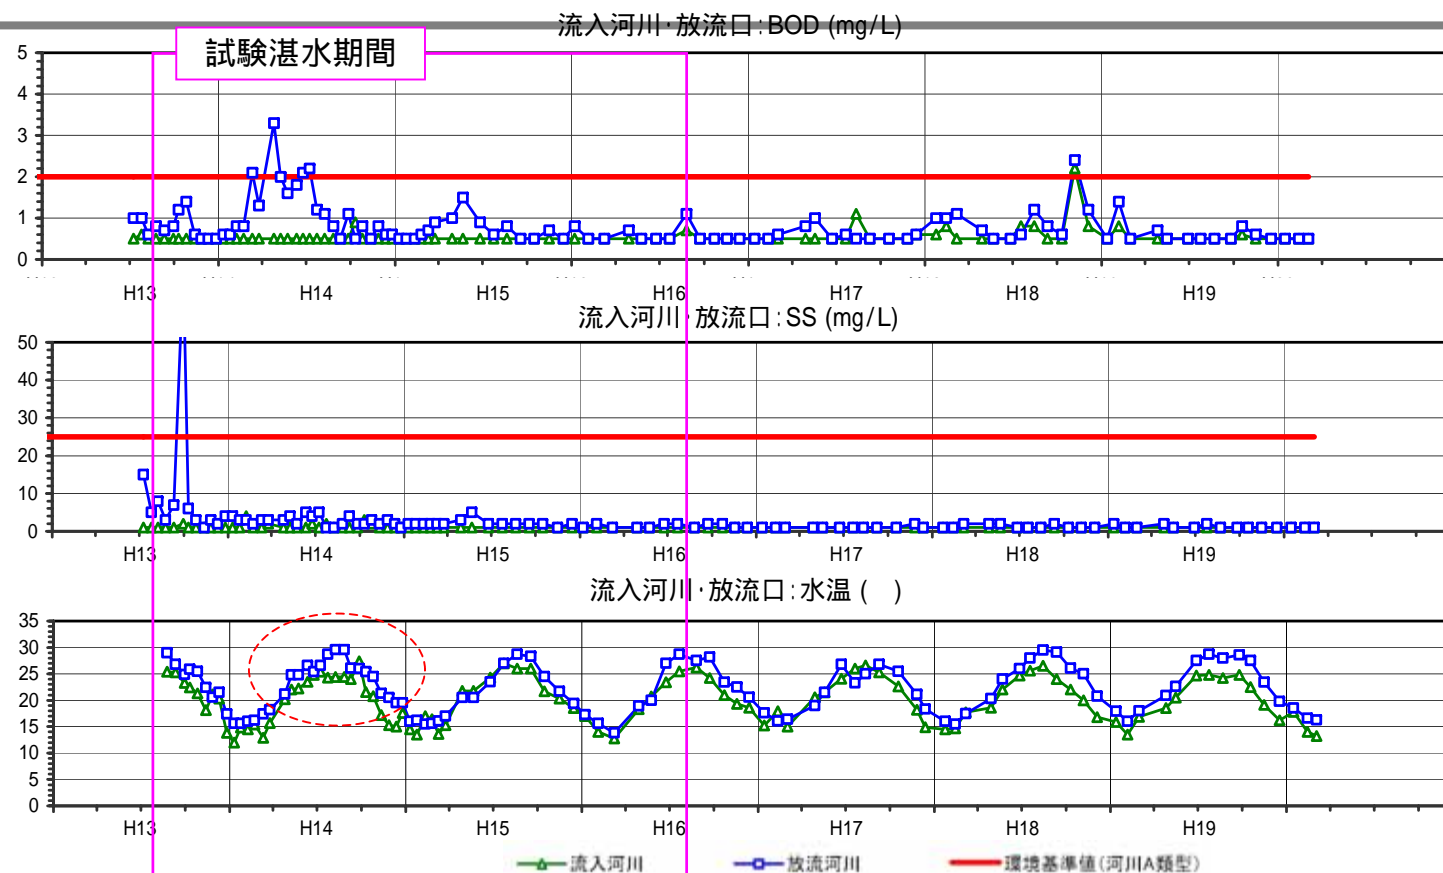
水質上の問題は発生していない。夏期に温水放流傾向となっている。  
 ・BOD、SSは試験湛水初期に高い値が確認されたが、以降は比較的低い値で推移している。  
 ・水温は、流入水温と比較して放流水温が夏期にやや高い傾向にあるが、概ね類似した変化傾向となっている。

BOD、SS、  
水温の変化

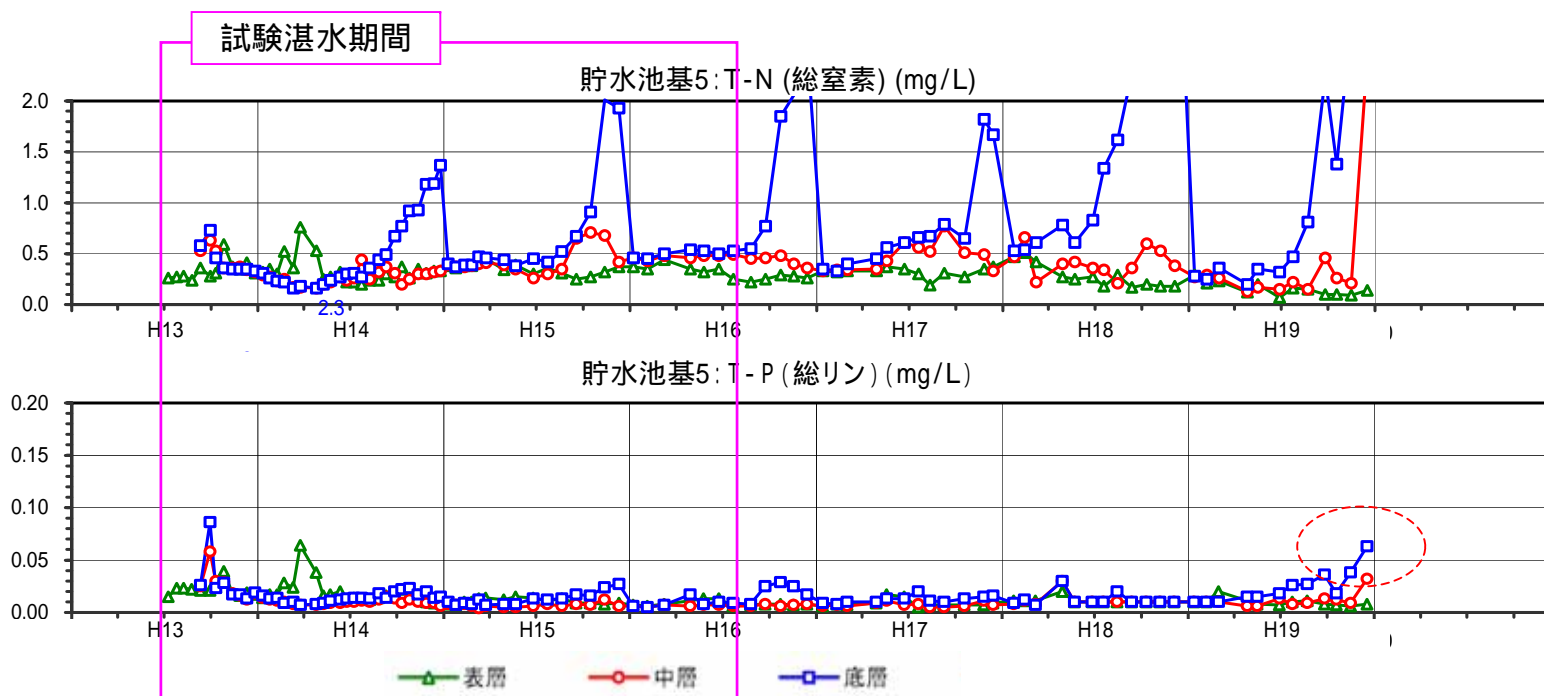
・T-N、T-Pの表層は年間を通して低い値で推移しているが、下層についてはDOが低下している夏期から値が上昇し始め、冬期にかけて値が高い。中層は、下層に追随して値が上昇するが、下層に比較すると値は低い。

T-N、T-Pの変化 出典: 羽地ダム水質調査業務(H13~H19)

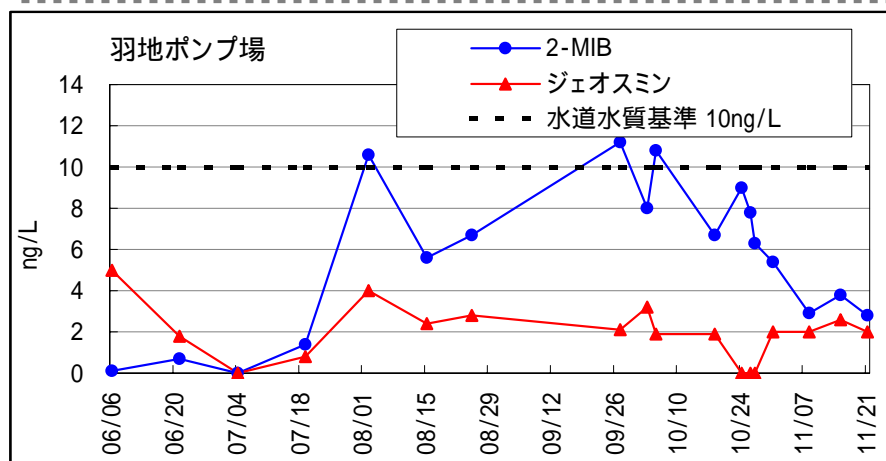
沖縄県企業局の調査により平成17年8月に10ng/L(水道水質基準値)を超える値が確認され、同年11月から北部ダム統合管理事務所による調査を実施しているが、以降基準値を超える値は確認されておらず、水質障害は発生していない。  
 ・2-MIB、ジェオスミンの濃度変化とフォルミディウムおよび放線菌との関係は認められていない。なお、不完全糸状菌類(Planktomyces bekefii GIMEST)によるものと指摘されている。

羽地ポンプ場の2-MIB、ジェオスミン調査結果(平成17年度) 出典 沖縄県企業局水質データ

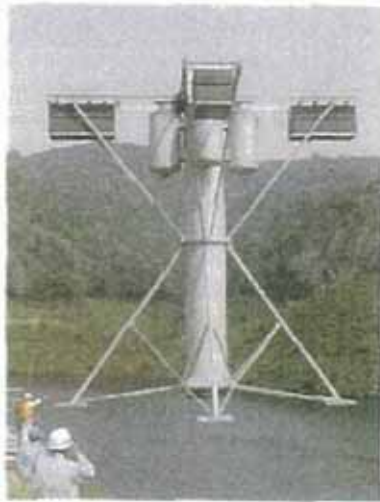
羽地ダムでは、植物プランクトンの増殖抑制を目的とした浅層曝気設備を、また、貯水池の底層のDOを増加させ、FeやMn等の溶出を抑制することを目的とした深層曝気設備を各1基導入している。また、これらの設備は、ダム用空気エネルギーシステム(DAS)より圧縮空気を供給し、稼働している。

浅層曝気設備概要図

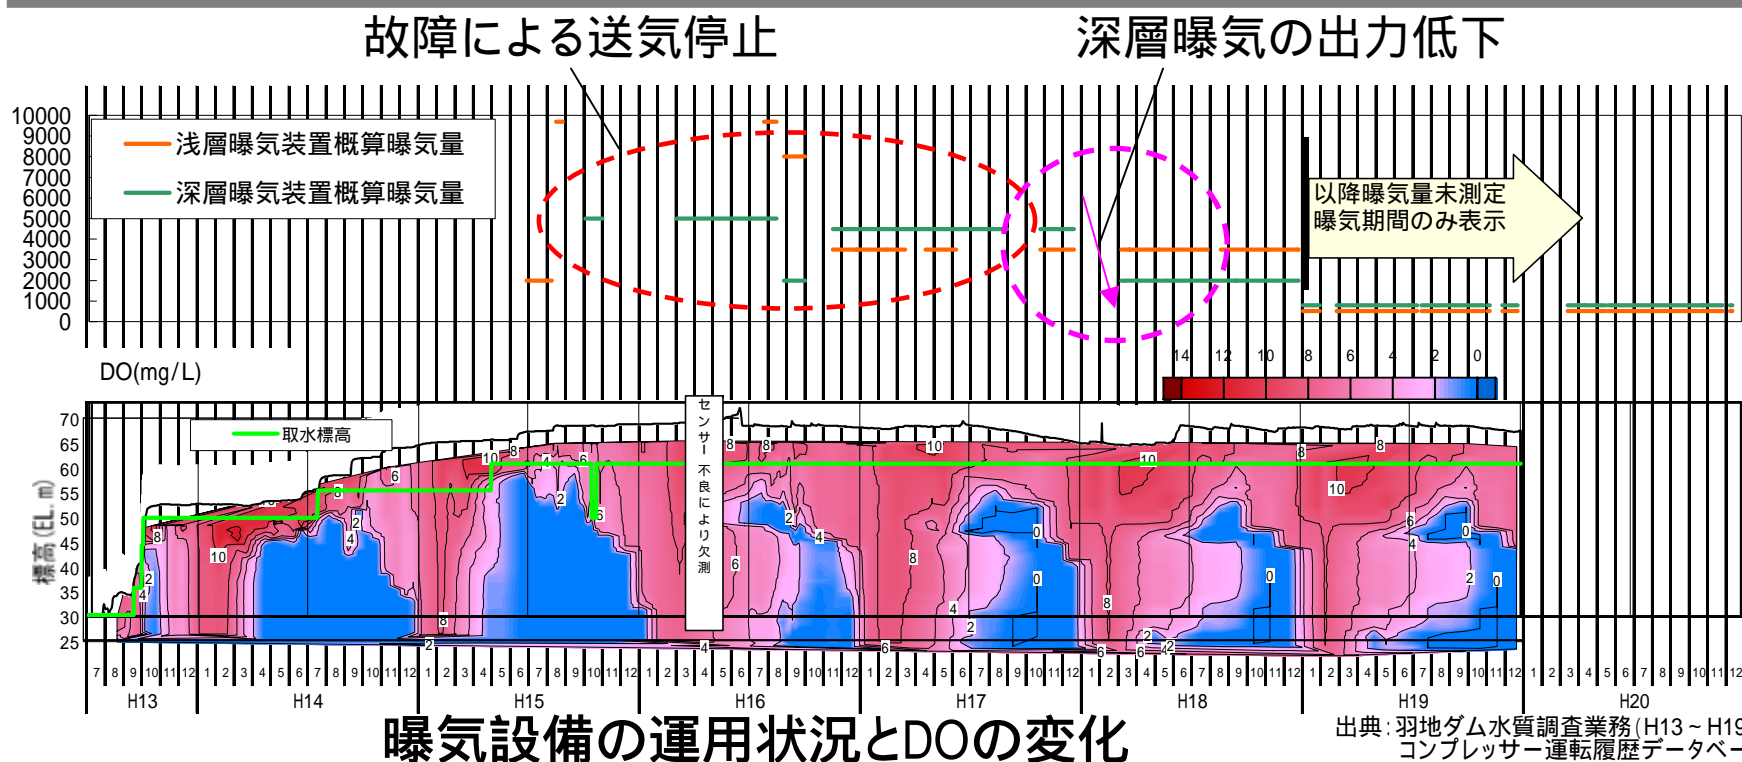
羽地ダムにおける曝気設備については、送気管の破損の問題、動力設備の問題から低出力で不安定な運用となり、底層の嫌気化の改善が十分でない状況にある。

- ・送気管に亀裂が入り(H17年度)、亀裂の拡大防止のため、曝気量を制限して運用している状況にある。
- ・動力設備の故障が度々発生しており、その間は送気停止が発生している状況にある。
- ・曝気量が多い平成16年、17年の稼働時期については、底層のDO値が比較的高く維持されている。
