6月12日～15日までの梅雨前線に伴う豪雨による土砂災害

6月12日～15日までの梅雨前線に伴う降雨状況

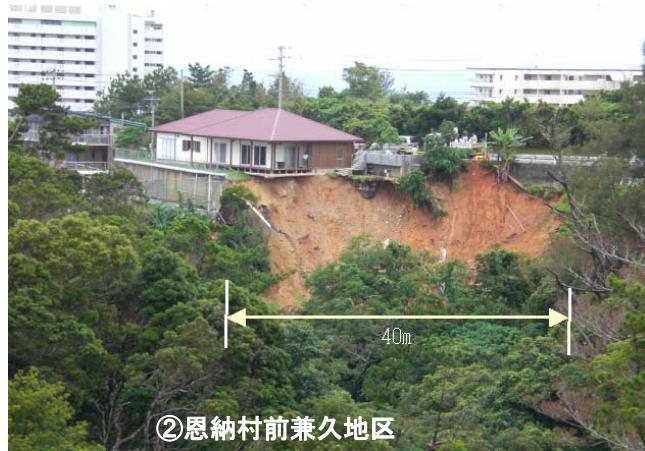
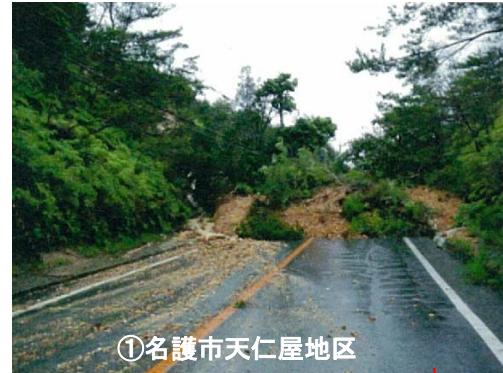
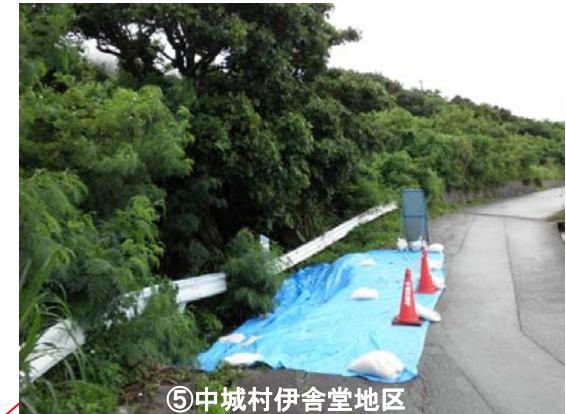
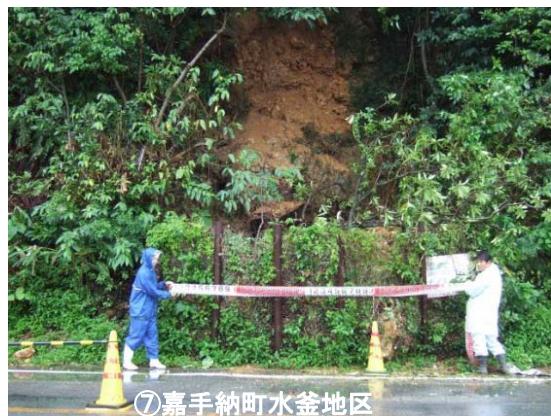
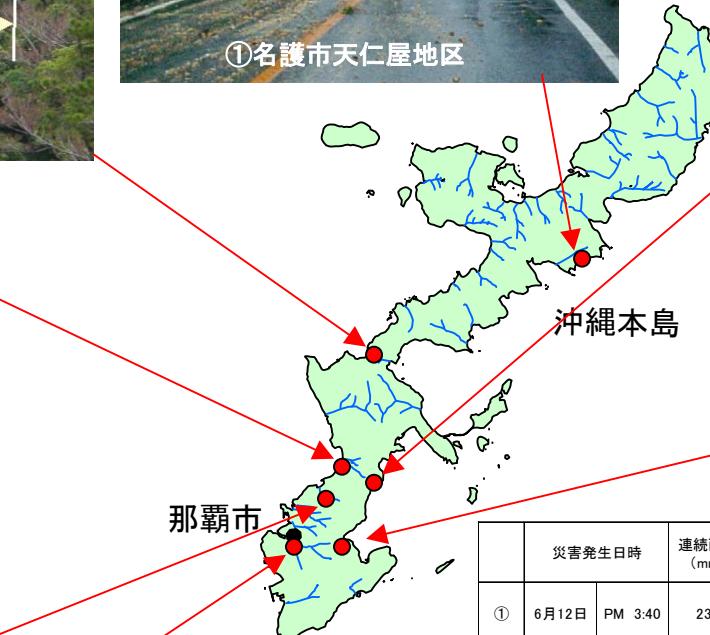
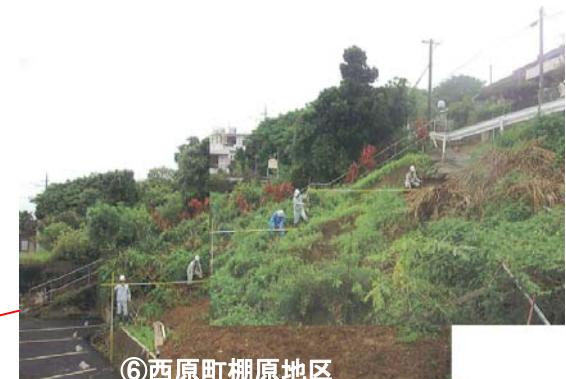
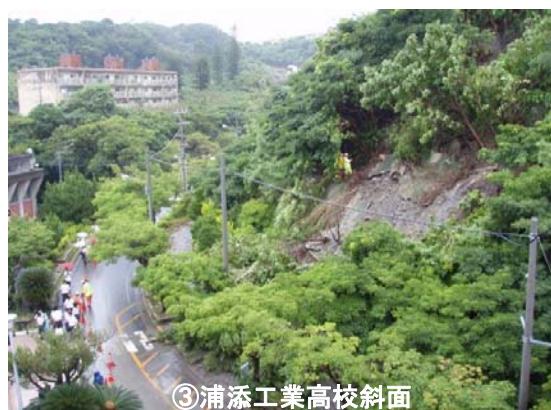
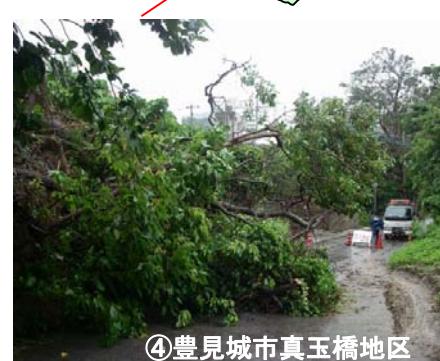
災害発生日時		連続雨量 (mm)	最大時間 雨量(mm)	場所	被 味 状 態
①	6月12日	PM 3:40	237	42 (12日16:00)	名護市天仁屋地区	国道331号の道路法面が崩壊。2車線を覆い200mにわたり通行不能。旧道を迂回路として対応。人的被害無し、家屋被害等無し
②	6月13日	AM 0:20	181	48 (12日16:00)	恩納村前兼久地区	民家の盛土法面が擁壁とともに崩壊し、駐車場の土間が浮いた状態となる。2世帯6人が一時自主避難。人的被害無し
③	6月15日	AM 7:30	201	59 (14日23:00)	浦添工業高校	高校敷地内の斜面が高さ約15m×幅約15mにわたり崩れる。人的被害は無し
④	6月15日	AM 7:30	151	38 (15日2:00)	豊見城市真玉橋地区	里道の法面が崩壊し、土砂や倒木により道路を封鎖。通行止め措置をとり、監視中。人的被害は無し
⑤	6月15日	AM	148	32 (14日23:00、 15日3:00)	中城村伊舍堂地区	村道の路肩が崩壊している。人的被害無し、家屋被害無し
⑥	6月15日	AM	201	59 (14日23:00)	西原町棚原地区	町道棚原9号線の路肩及び法面崩壊、人的被害無し、家屋被害無し
⑦	6月15日	AM 7:00	40	11 (15日6:00)	嘉手納町水釜地区	斜面崩壊及び落石により町道73号線の片側通行止め。(急傾斜地崩壊危険箇所内)

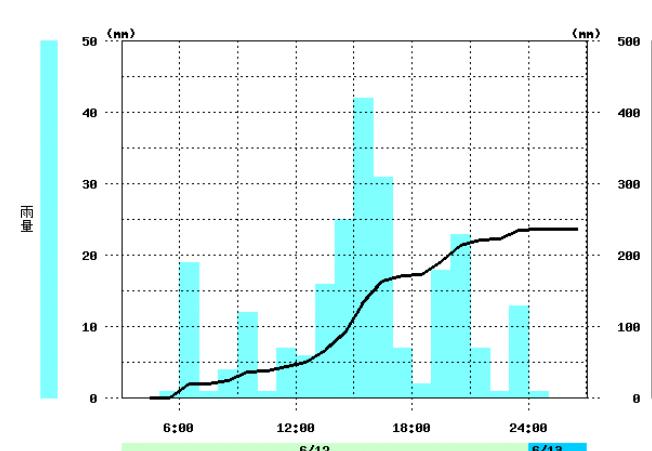
①名護市天仁屋地区

観測所名	連続雨量	最大時間雨量
汀間川	237	42

時刻	雨量(mm)	累加雨量(mm)
6/12 4:00	0	0
5:00	0	0
6:00	1	1
7:00	19	20
8:00	1	21
9:00	4	25
10:00	12	37
11:00	1	38
12:00	7	45
13:00	6	51
14:00	16	67
15:00	25	92
16:00	42	134
17:00	31	165
18:00	7	172
19:00	2	174
20:00	18	192
21:00	23	215
22:00	7	222
23:00	1	223
24:00:00	13	236
6/13 1:00	1	237
2:00	0	237
6/13 3:00	0	237

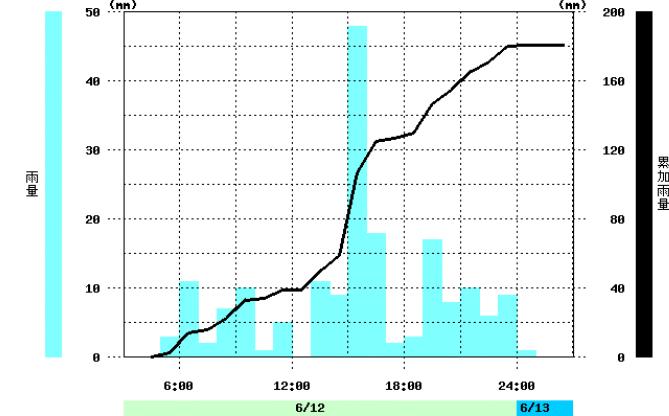
②恩納村前兼久地区

観測所名	連続雨量	最大時間雨量
恩納村	181	48

時刻	雨量(mm)	累加雨量(mm)
6/12 4:00	0	0
5:00	0	0
6:00	3	3
7:00	11	14
8:00	2	16
9:00	7	23
10:00	10	33
11:00	1	34
12:00	5	39
13:00	0	39
14:00	11	50
15:00	9	59
16:00	48	107
17:00	18	125
18:00	2	127
19:00	3	130
20:00	17	147
21:00	8	155
22:00	10	165
23:00	6	171
24:00:00	9	180
6/13 1:00	1	181
2:00	0	181
6/13 3:00	0	181

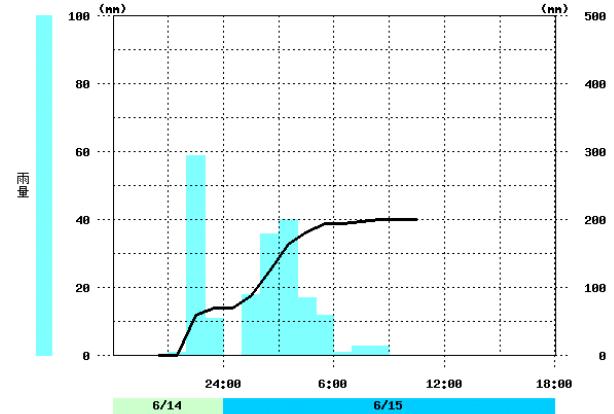
③浦添工業高校

観測所名	連続雨量	最大時間雨量
当山	201	59

時刻	雨量(mm)	累加雨量(mm)
6/14 19:00	0	0
20:00	0	0
21:00	0	0
22:00	1	1
23:00	59	60
24:00:00	11	71
6/15 1:00	0	71
2:00	18	89
3:00	36	125
4:00	40	165
5:00	17	182
6:00	12	194
7:00	1	195
8:00	3	198
9:00	3	201
10:00	0	201
11:00	0	201
12:00	0	0
13:00	0	0
14:00	0	0
15:00	0	0
16:00	0	0
17:00	0	0
6/15 18:00	0	0

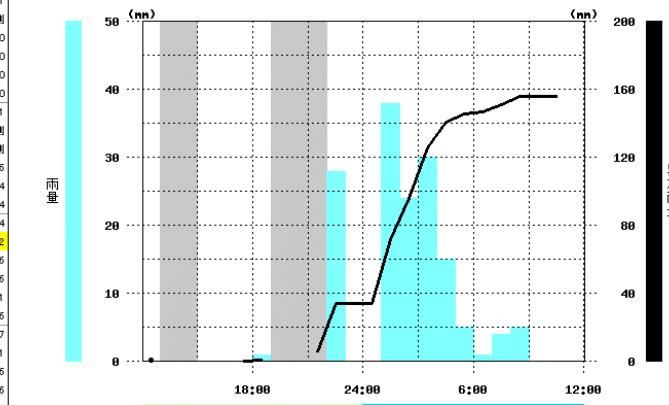
④豊見城市真玉橋地区

観測所名	連続雨量	最大時間雨量
兼城	151	38

時刻	雨量(mm)	累加雨量(mm)
6/14 13:00	0	1
14:00	欠測	欠測
15:00	欠測	0
16:00	0	0
17:00	0	0
18:00	0	0
19:00	1	1
20:00	欠測	欠測
21:00	欠測	欠測
22:00	欠測	6
23:00	28	34
24:00:00	0	34
6/15 1:00	0	34
2:00	38	72
3:00	24	96
4:00	30	126
5:00	15	141
6:00	5	146
7:00	1	147
8:00	4	151
9:00	5	156
10:00	0	156
11:00	0	156
6/15 12:00	0	0

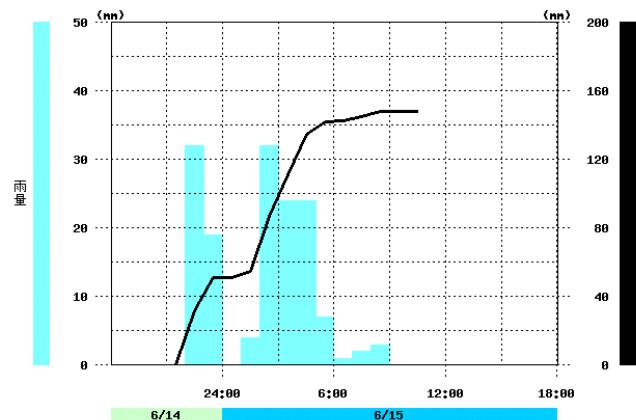
⑤中城村伊舍堂地区

観測所名	連続雨量	最大時間雨量
普天間川	148	32
時刻	雨量(mm)	累加雨量(mm)
6/14 19:00	0	0
20:00	0	0
21:00	0	0
22:00	0	0
23:00	32	32
24:00	19	51
6/15 1:00	0	51
2:00	4	55
3:00	32	87
4:00	24	111
5:00	24	135
6:00	7	142
7:00	1	143
8:00	2	145
9:00	3	148
10:00	0	148
11:00	0	148
12:00	0	0
13:00	0	0
14:00	0	0
15:00	0	0
16:00	0	0
17:00	0	0
6/15 18:00	0	0

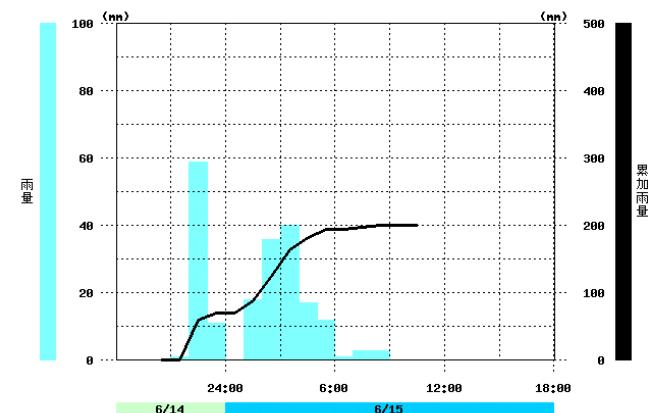
⑥西原町棚原地区

観測所名	連続雨量	最大時間雨量
当山	201	59
時刻	雨量(mm)	累加雨量(mm)
6/14 19:00	0	0
20:00	0	0
21:00	0	0
22:00	1	1
23:00	59	60
24:00	11	71
6/15 1:00	0	71
2:00	18	89
3:00	36	125
4:00	40	165
5:00	17	182
6:00	12	194
7:00	1	195
8:00	3	198
9:00	3	201
10:00	0	201
11:00	0	201
12:00	0	0
13:00	0	0
14:00	0	0
15:00	0	0
16:00	0	0
17:00	0	0
6/15 18:00	0	0

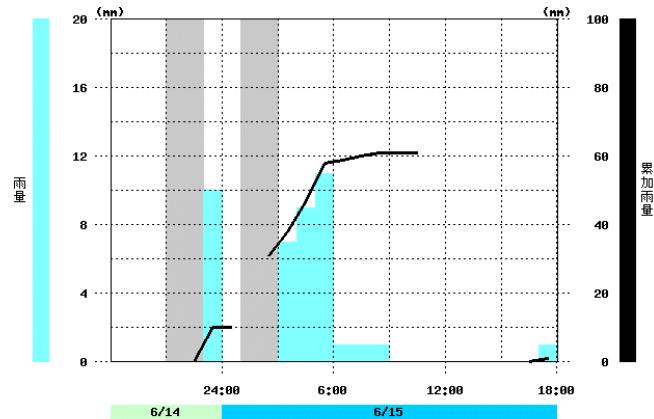
⑦嘉手納町水釜地区

観測所名	連続雨量	最大時間雨量
比謝川	40	11
時刻	雨量(mm)	累加雨量(mm)
6/14 19:00	0	0
20:00	0	0
21:00	0	0
22:00	欠測	欠測
23:00	欠測	0
24:00	10	10
6/15 1:00	0	10
2:00	欠測	欠測
3:00	欠測	31
4:00	7	38
5:00	9	47
6:00	11	58
7:00	1	59
8:00	1	60
9:00	1	61
10:00	0	61
11:00	0	61
12:00	0	0
13:00	0	0
14:00	0	0
15:00	0	0
16:00	0	0
17:00	0	0
6/15 18:00	1	1

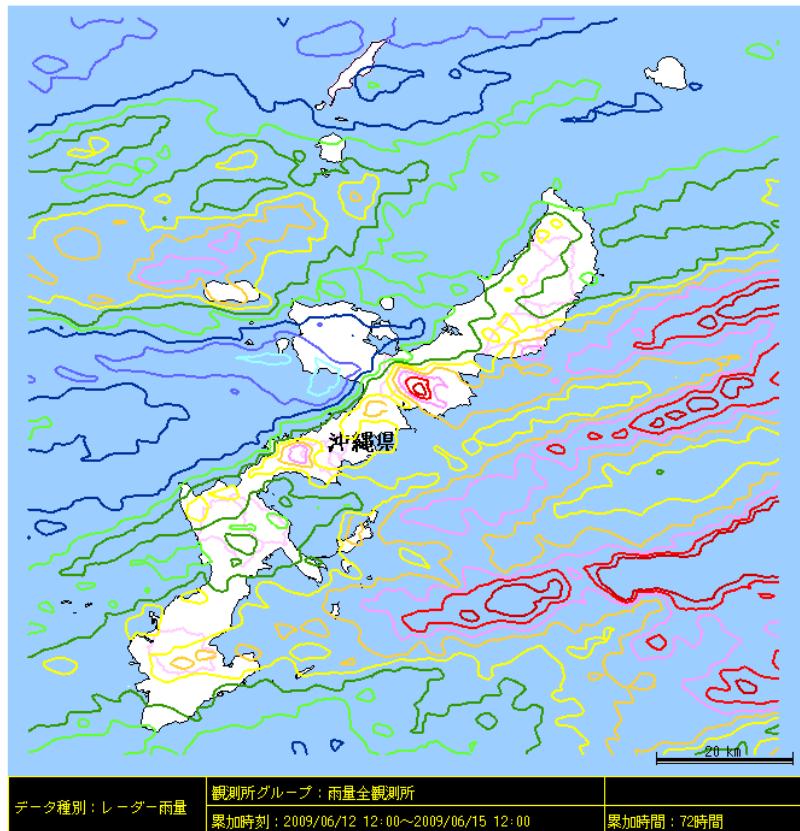
等雨量線図

平成21年6月12日12:00～15日12:00(72時間)までのレーダ雨量計による累加雨量
