6月12日～15日までの梅雨前線に伴う豪雨による土砂災害

6月12日～15日までの梅雨前線に伴う降雨状況

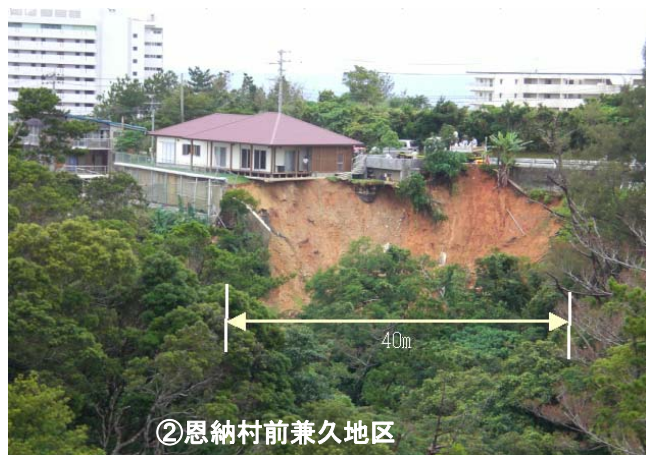
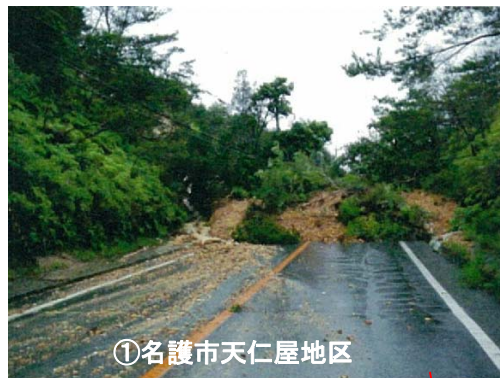
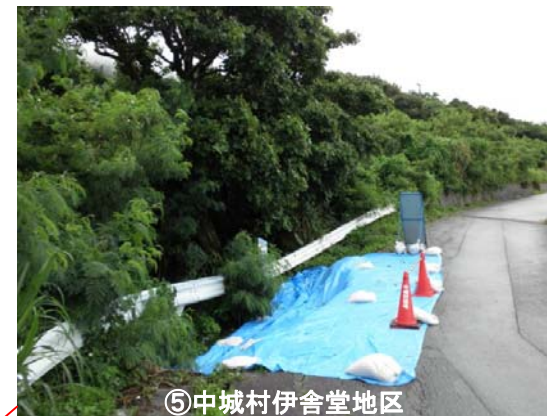
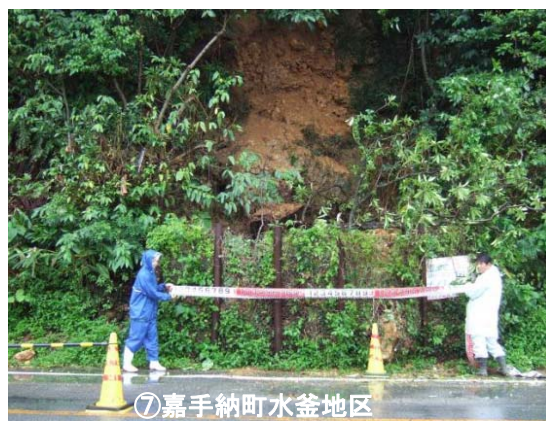
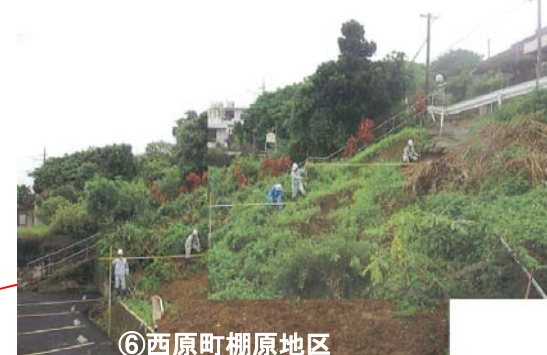
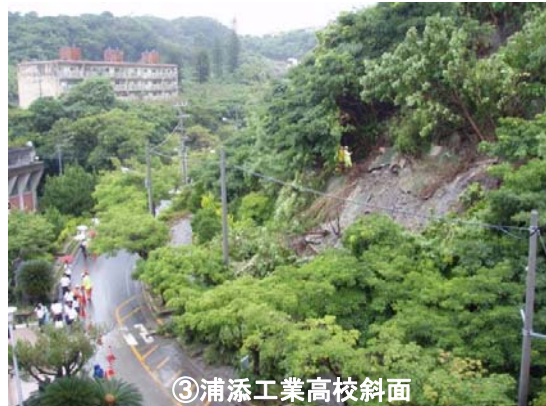
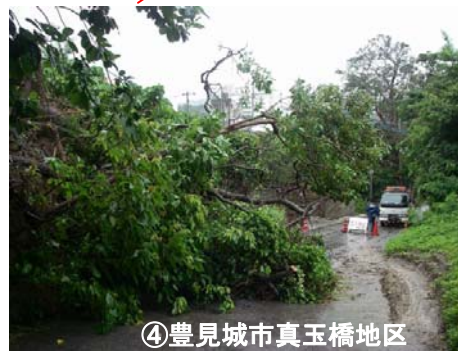
災害発生日時		連続雨量 (mm)	最大時間 雨量(mm)	場所	被害状況
	日	時				
①	6月12日	PM 3:40	237	42 (12日16:00)	名護市天仁屋地区	国道331号の道路法面が崩壊。2車線を覆い200mにわたり通行不能。旧道を迂回路として対応。人的被害無し、家屋被害等無し
②	6月13日	AM 0:20	181	48 (12日16:00)	恩納村前兼久地区	民家の盛土法面が擁壁とともに崩壊し、駐車場の土間が浮いた状態となる。2世帯6人が一時自主避難。人的被害無し
③	6月15日	AM 7:30	201	59 (14日23:00)	浦添工業高校	高校敷地内の斜面が高さ約15m×幅約15mにわたり崩れる。人的被害は無し
④	6月15日	AM 7:30	151	38 (15日2:00)	豊見城市真玉橋地区	里道の法面が崩壊し、土砂や倒木により道路を封鎖。通行止め措置をとり、監視中。人的被害は無し
⑤	6月15日	AM	148	32 (14日23:00、15日3:00)	中城村伊舎堂地区	村道の路肩が崩壊している。人的被害無し、家屋被害無し
⑥	6月15日	AM	201	59 (14日23:00)	西原町棚原地区	町道棚原9号線の路肩及び法面崩壊、人的被害無し、家屋被害無し
⑦	6月15日	AM 7:00	40	11 (15日6:00)	嘉手納町水釜地区	斜面崩壊及び落石により町道73号線の片側通行止め。(急傾斜地崩壊危険箇所内)

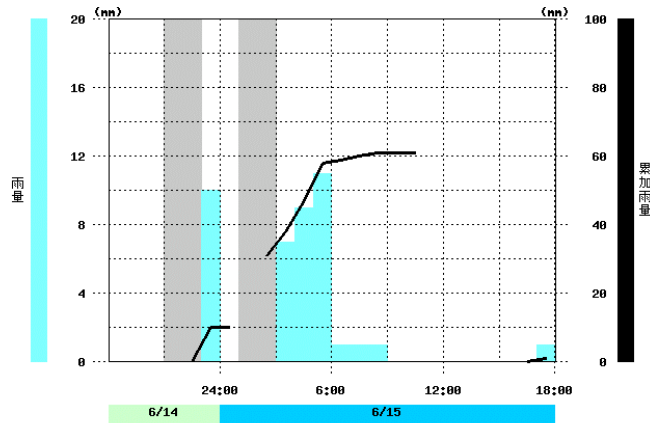
⑦ 嘉手納町水釜地区

観測所名	連続雨量	最大時間雨量
比謝川	40	11

時刻	雨量(mm)	累加雨量(mm)
6/14 19:00	0	0
20:00	0	0
21:00	0	0
22:00	欠測	欠測
23:00	欠測	0
24:00:00	10	10
6/15 1:00	0	10
2:00	欠測	欠測
3:00	欠測	31
4:00	7	38
5:00	9	47
6:00	11	58
7:00	1	59
8:00	1	60
9:00	1	61
10:00	0	61
11:00	0	61
12:00	0	0
13:00	0	0
14:00	0	0
15:00	0	0
16:00	0	0
17:00	0	0
6/15 18:00	1	1
