第8回 石西礁湖における航路整備技術検討委員会

沖縄県による航路整備の状況について

平成27年3月4日

沖縄県土木建築部八重山土木事務所

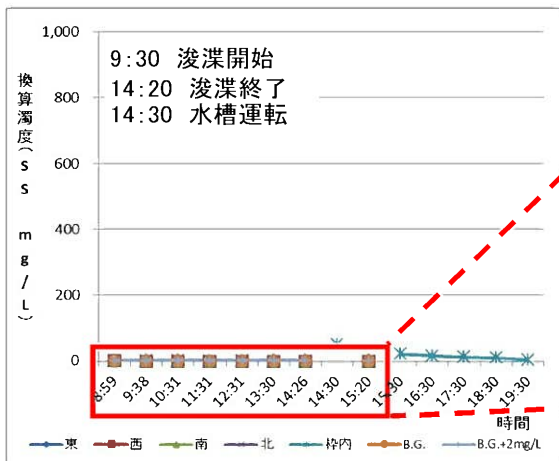
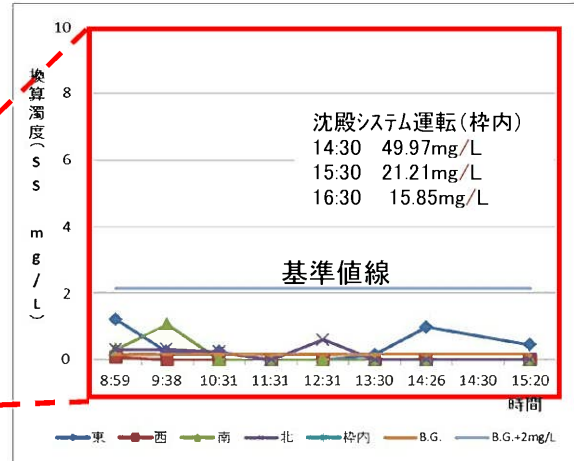
高めの濁度分布(7月14日の例)

注: データは下層を表示。B.G.は3層のうちの最大値を表示。

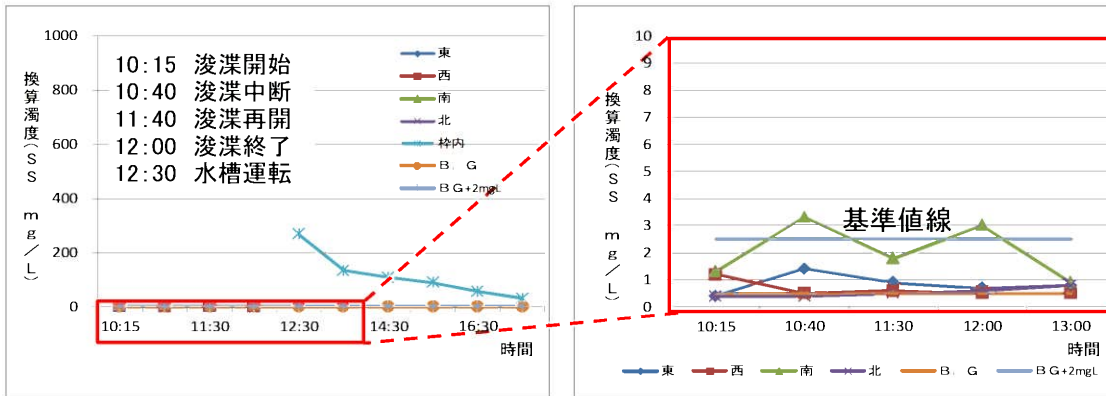
汚濁防止膜と海底の隙間から漏出した濁り分布(9月10日の例)

a. 汚濁防止膜と海底の隙間から漏出した濁り

浚渫作業時に浚渫枠の直近で濁りが確認された。濁り確認後は速やかに浚渫作業を中断し、原因を調査し対策を講じた。その結果、濁りは時間の経過とともに解消した。

観測タイミング	台船西側の状況	海面の状況
浚渫開始 ～30分後		<p>上層: 1.3mg/L 中層: 4.1mg/L 下層: 4.5mg/L</p>
浚渫30分後 ～1時間後 (10:40～12:00 作業中断)		<p>上層: 3.5mg/L 中層: 4.0mg/L 下層: 8.2mg/L</p>
1時間後 ～2時間後 浚渫再開前		<p>上層: 1.8mg/L 中層: 1.6mg/L 下層: 1.8mg/L</p>
浚渫終了 ～終了1時間後		<p>上層: 0.9mg/L 中層: 1.0mg/L 下層: 2.0mg/L</p>

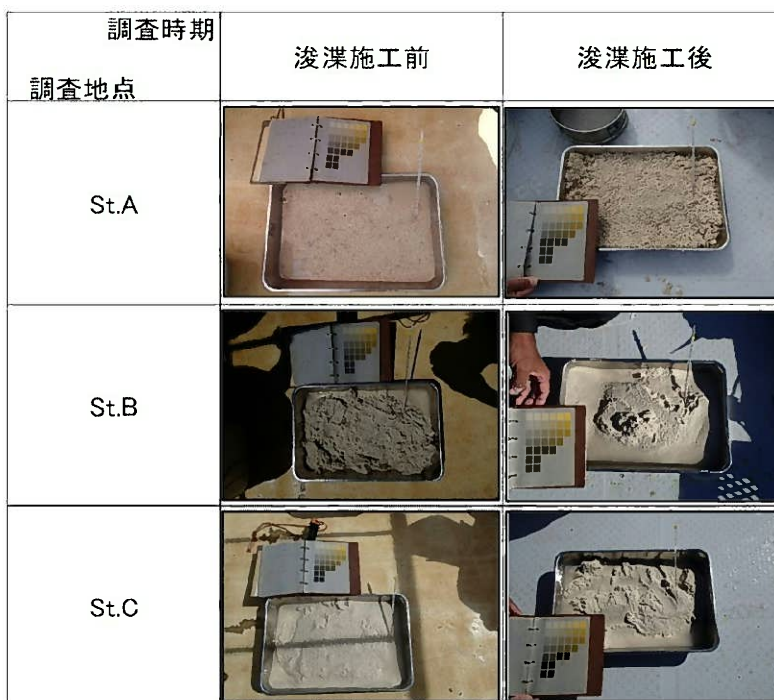
調査地点の底質状況

底質中懸濁物質SPSSについて、浚渫前後においてSPSSの値は上昇したが、対照域として設定したSt.Aにおいても上昇していること等から、自然の変動範囲内であると考えられる。
