首里城公園は正殿裏の御内原(おうちばる:国王と家族と女性の空間)を含めた復元整備を進めており、現在、正殿北側の石積み復元整備を行っています。

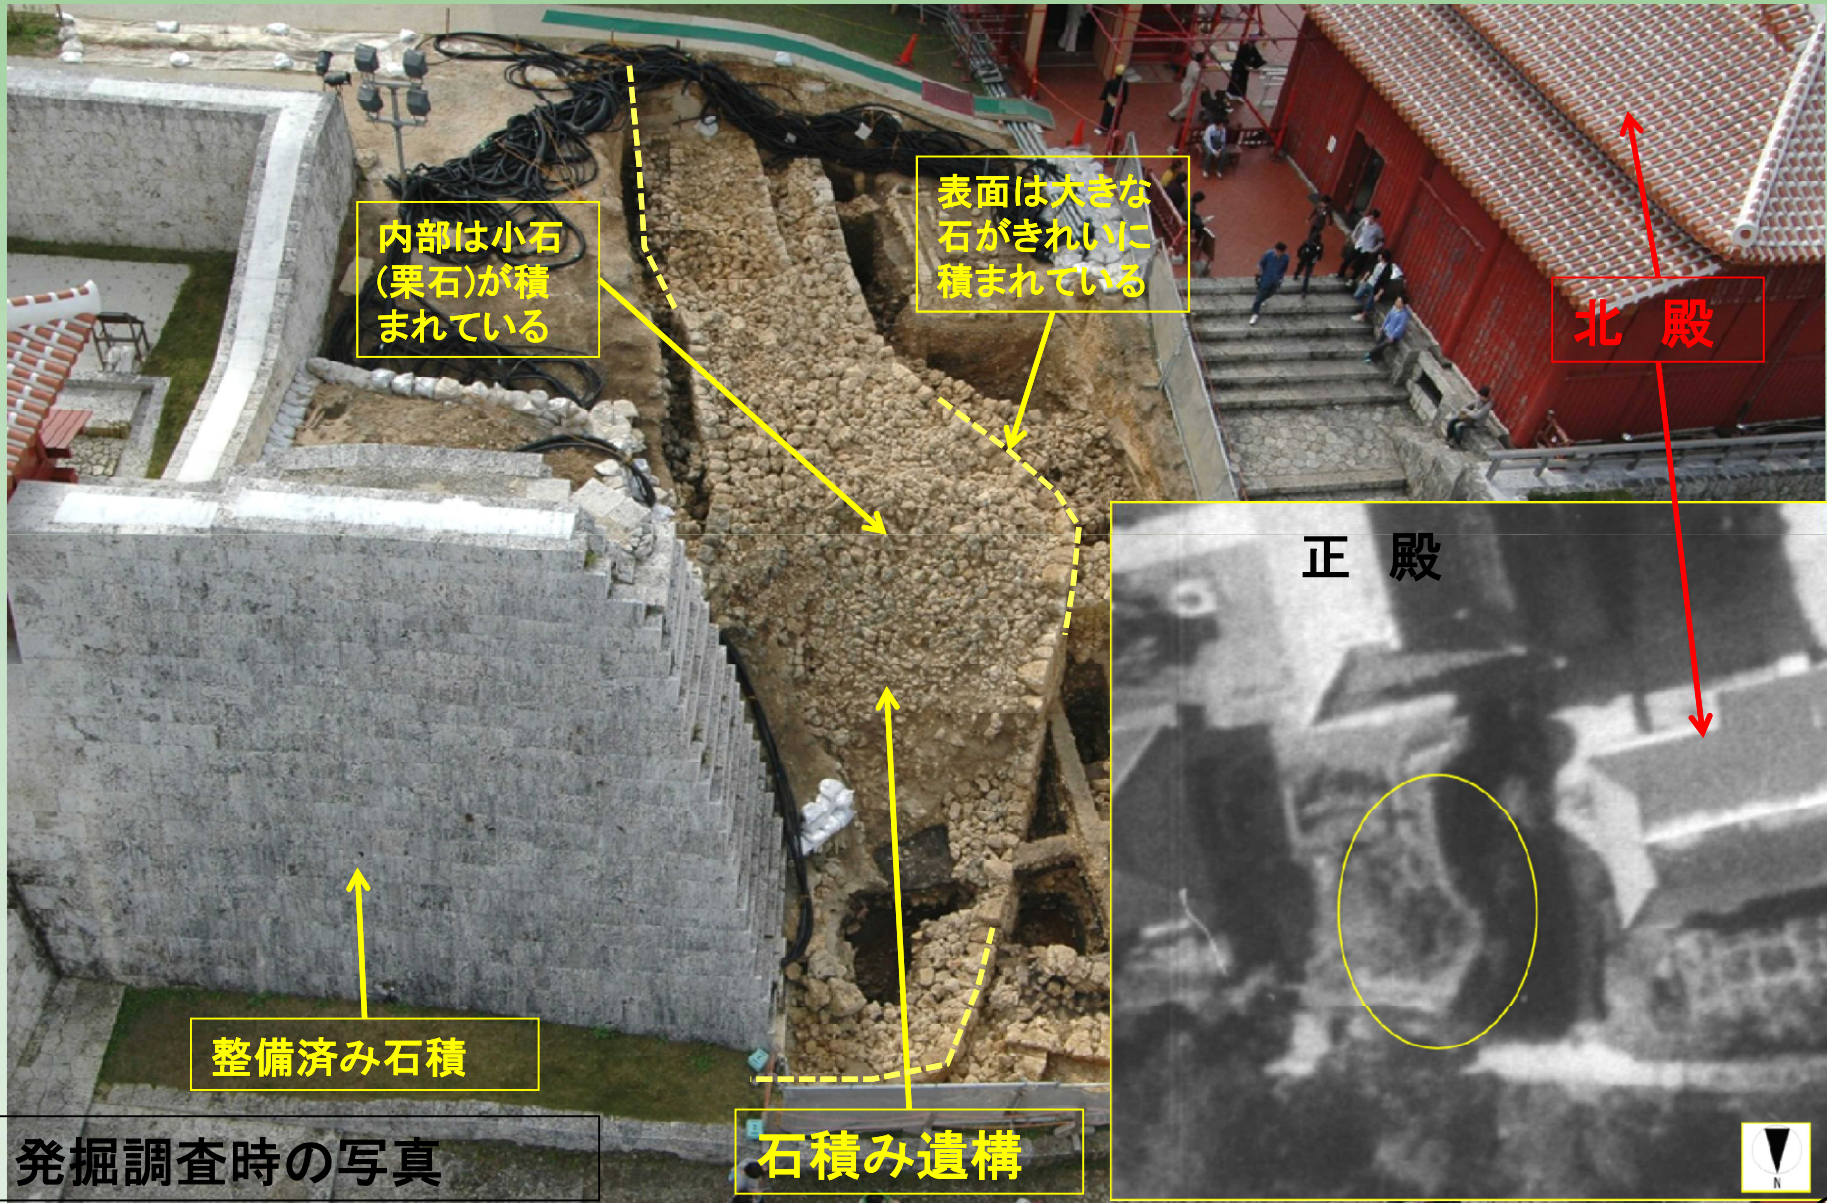
右は沖縄戦直前(S20(1945).4)に撮影した航空写真。発掘調査で検出した石積み遺構と同じ形、折れ曲がり方をしています。

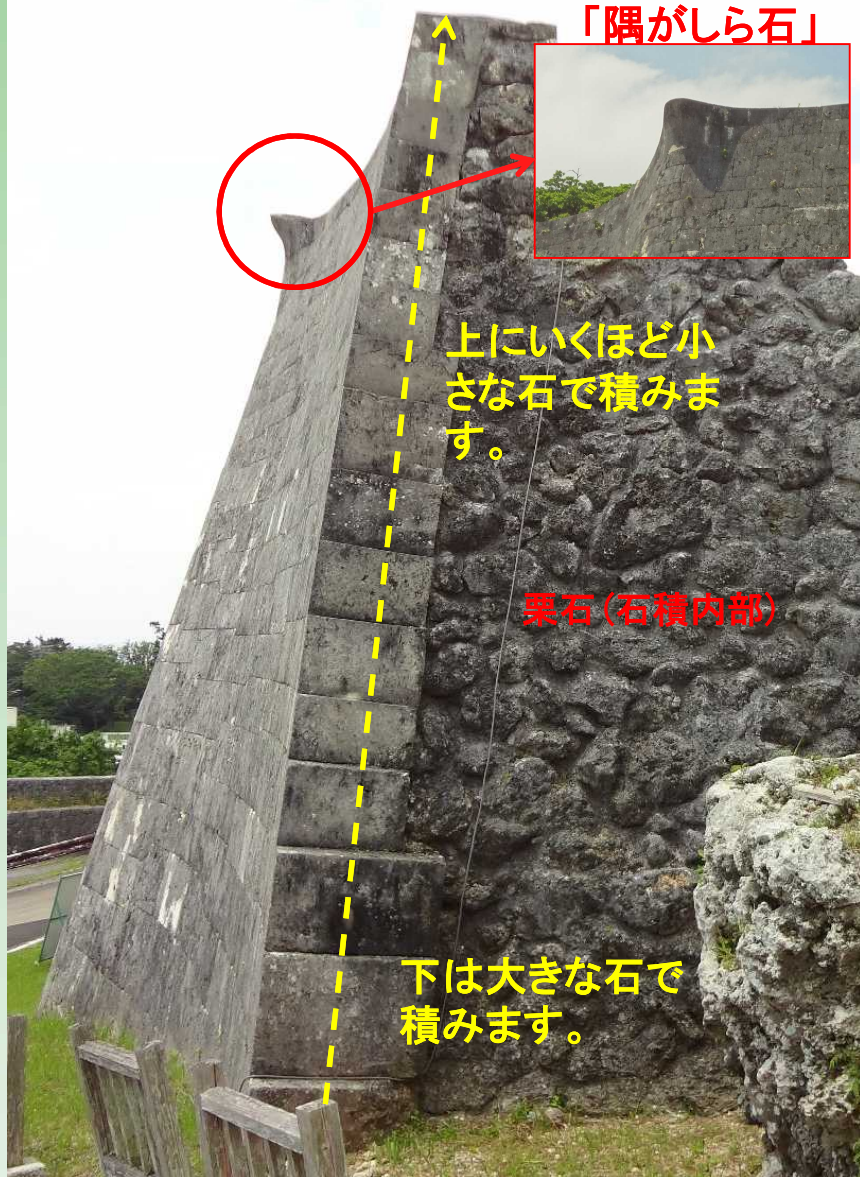
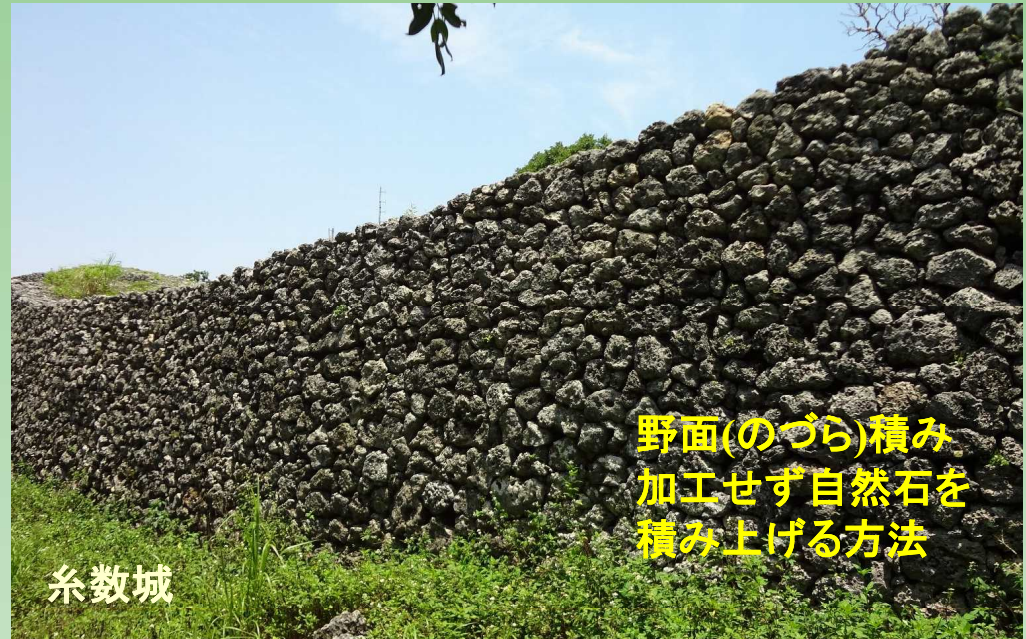
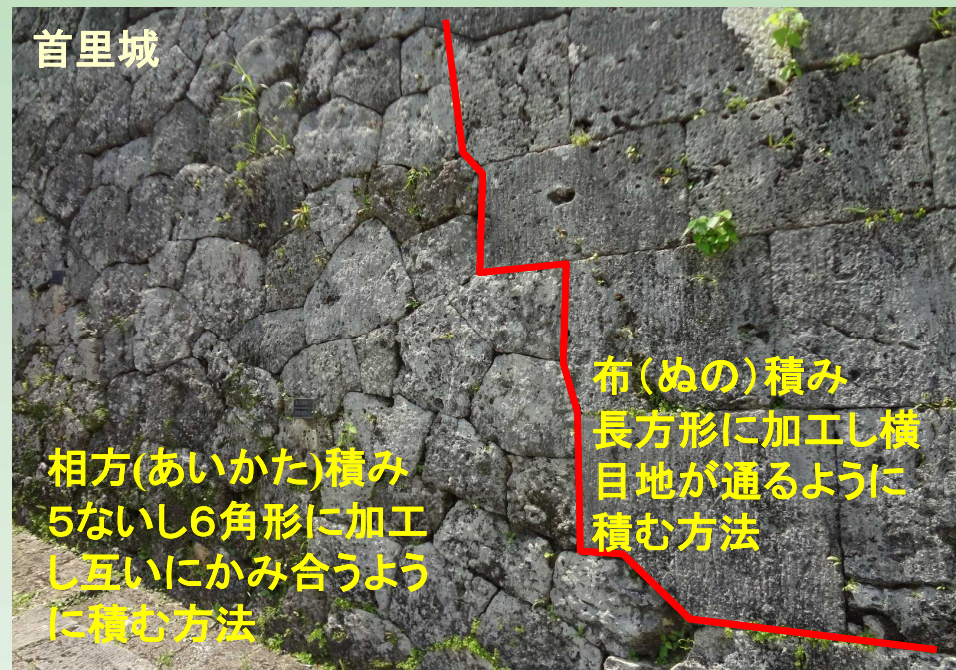
布積み

相方積み

石積みは原始的な「野面積み」→「布積み」→「相方積み」と高度な方法へ発展した

天に向かうかのような、とがった角石。琉球の美意識によるデザイン、邪気を集め空中に逃がす、等諸説ありますが、はっきりとした目的はわかりません。
