第11回 那覇空港滑走路増設事業環境監視委員会

事後調査及び環境監視調査の結果
(概要版)

平成31年2月1日

内閣府沖縄総合事務局

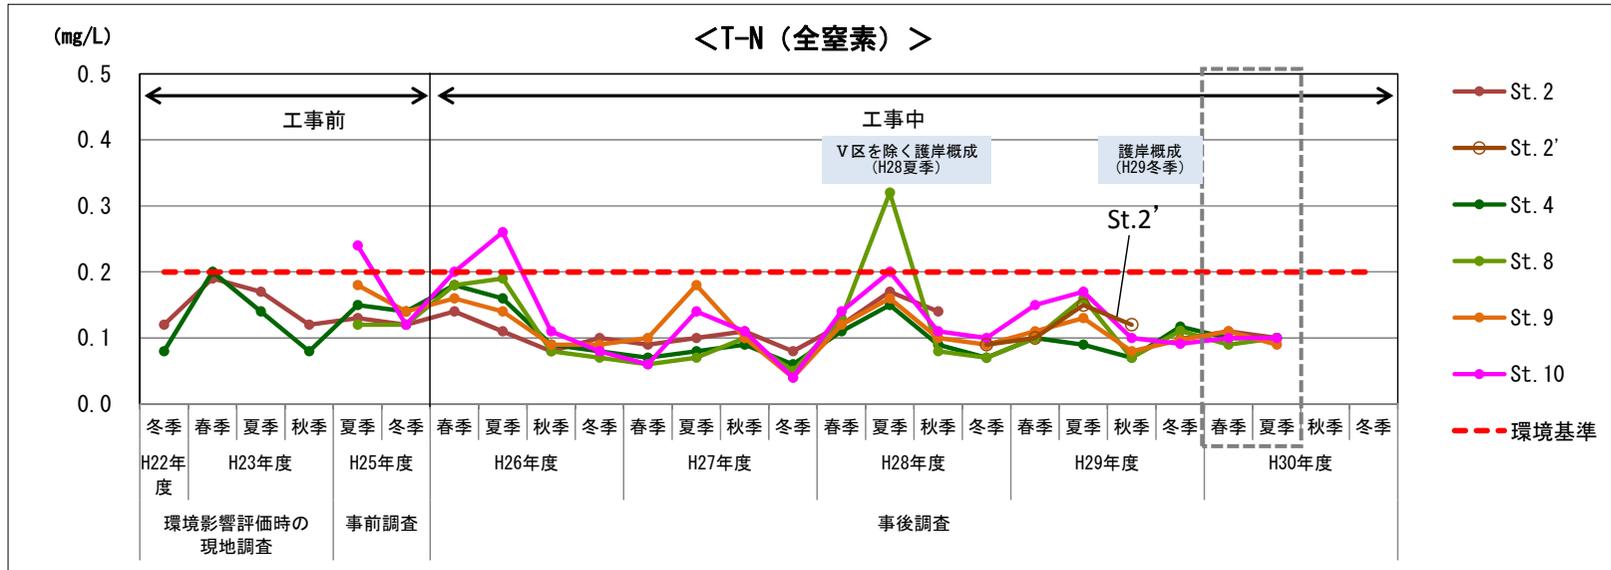
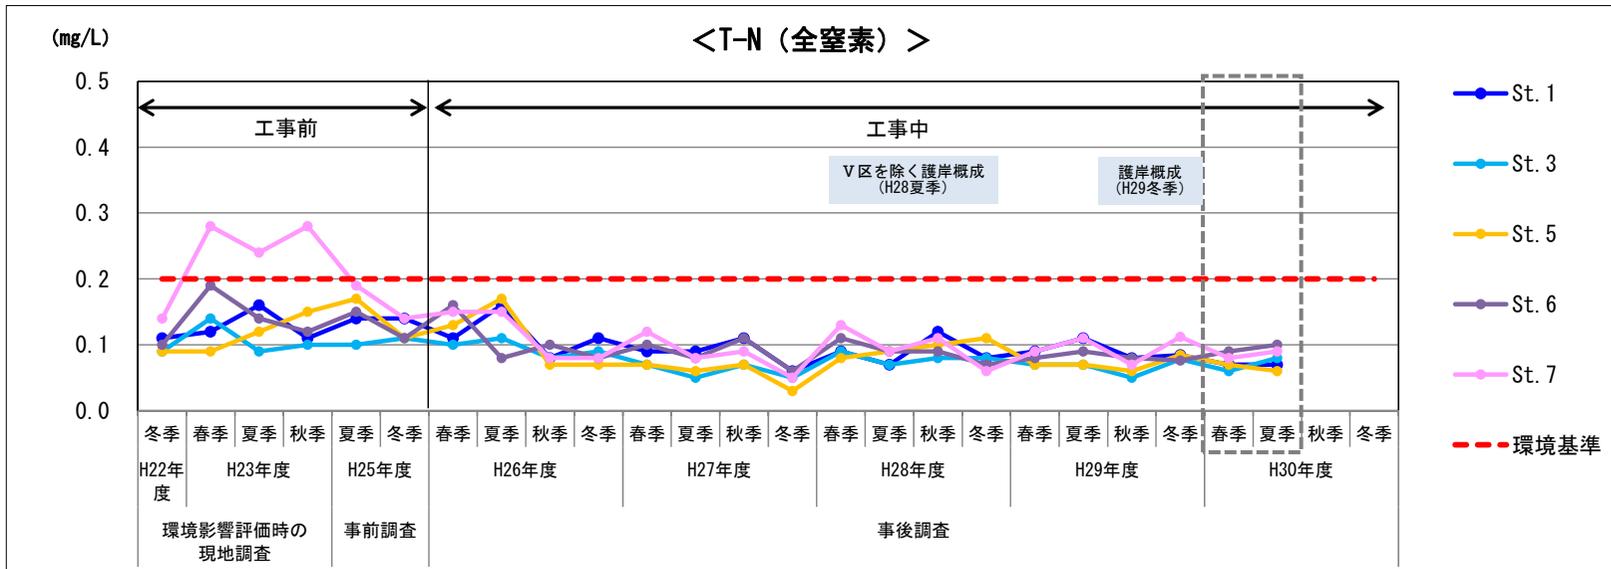
水質の経年変化

- 平成30年度夏季において、St.2,4,6,7,8,9においてクロロフィルaが、St.2,4,6,7,8,9,10において濁度が、St.4,10においてSSが工事前の変動範囲を上回った。
- St.2,4,8では、クロロフィルaが工事前の変動範囲を上回っており、植物プランクトン細胞数の増加によるものと考えられる。
- St.9,10では、SS,濁度が工事前の変動範囲を上回ったものの、近傍で濁りの発生する工事は実施しておらず、水深の浅い地点であることから、底質の巻き上がり等によるものと考えられる。
- 栄養塩類であるT-N、T-Pは比較的低く、大きな変化がみられていない。
- 平成30年度春季・夏季の調査結果は、クロロフィルa、SS、濁度で工事前の変動範囲を上回ったものの、その他の項目については、概ね工事前の変動範囲内にあり、工事による大きな影響はないと考えられる。

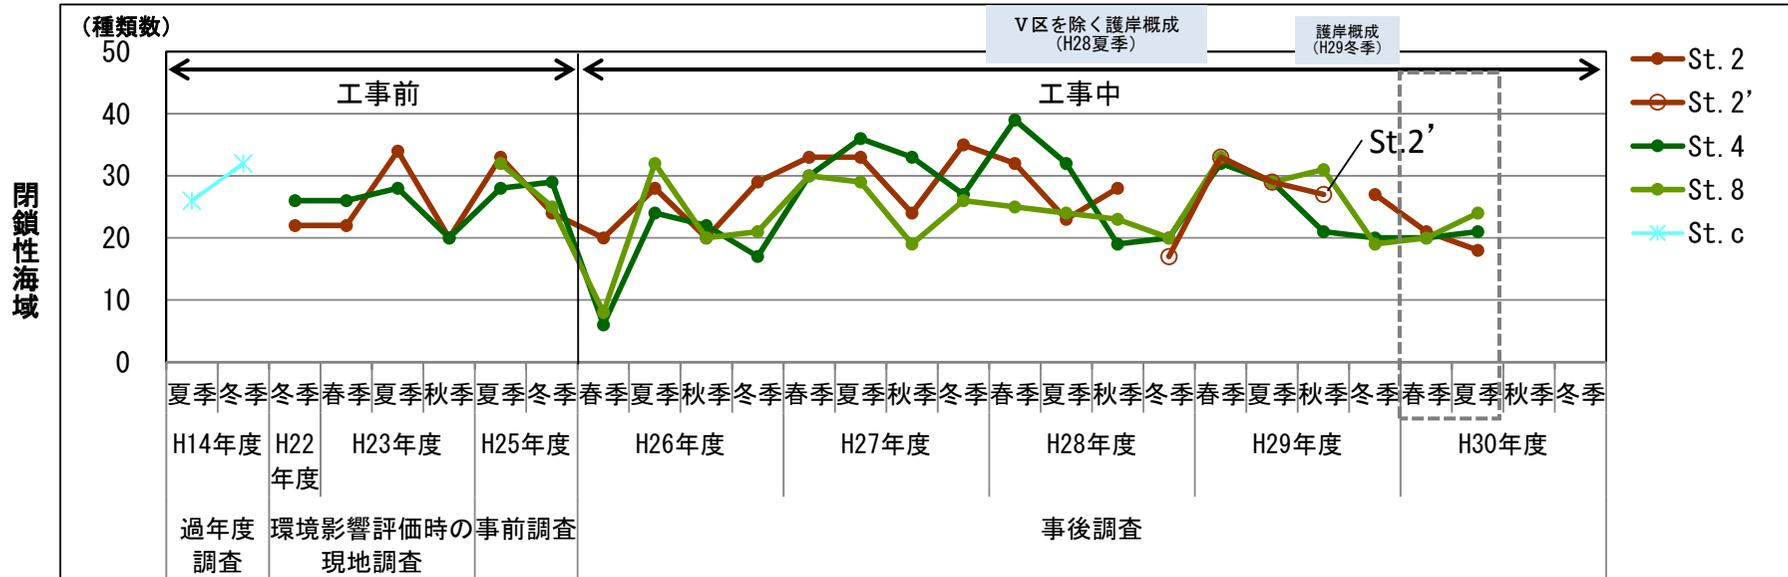
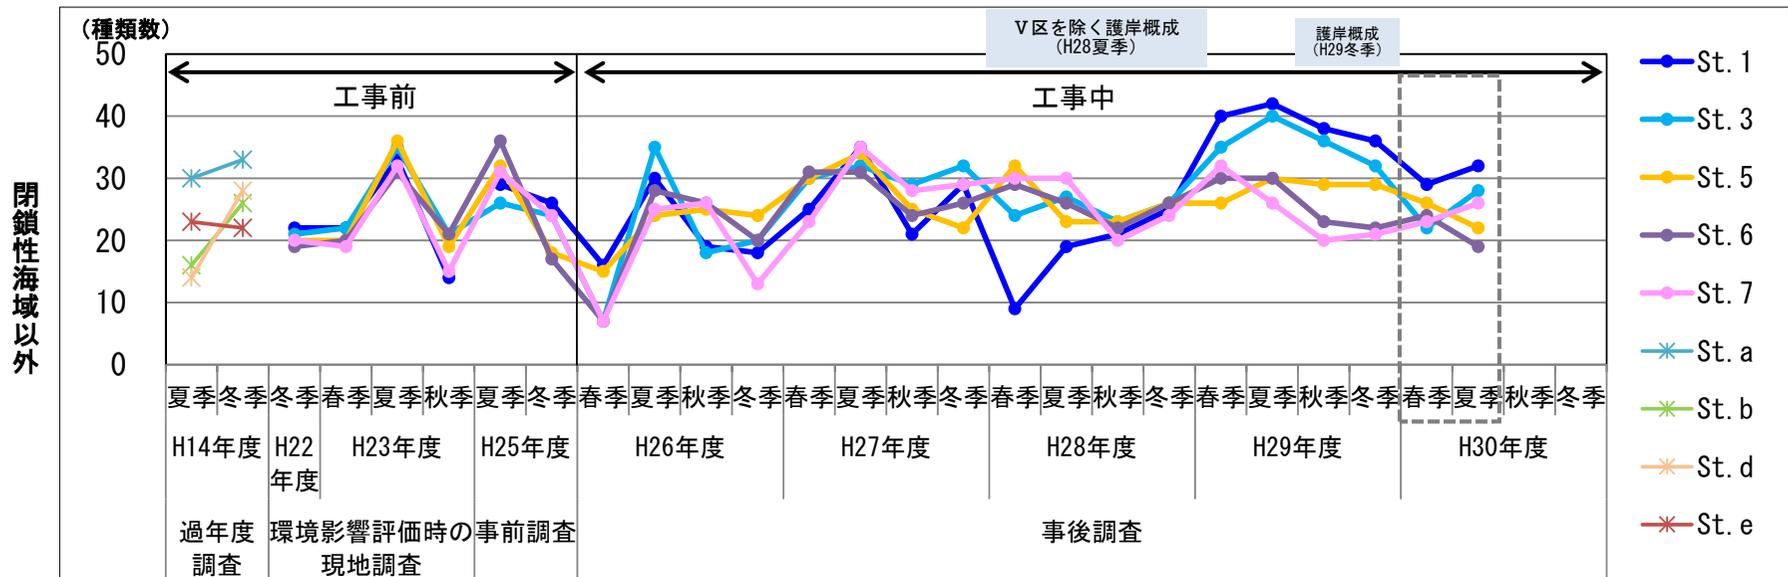
植物プランクトンの種類数の経年変化

- バンドーン採水器を用いて、各地点の表層で5Lを採水し、ホルマリン固定した試料について、出現種の同定、細胞数の計数を行った。
- 細胞数は、平成30年度春季にSt.2,6,7,8、夏季にSt.2,4,8で工事前の変動範囲を上回り、特に夏季の閉鎖性海域で*Chaetoceros lauderi*が多くみられた。
キートケロス ラウデリ
- 平成26、27年度夏季にも、降雨後の陸水影響による珪藻綱*Chaetoceros*属が増加したが、平成30年度調査前に降雨は確認されなかった。
キートケロス
- 主な出現種の組成は、クリプト藻綱、ペリディニウム目、珪藻綱羽状目、プラシノ藻綱であり、夏季に*Chaetoceros*属が比較的多い。降雨後の陸水影響による増加と上述の閉鎖性海域での*Ch. lauderi*の激増を除けば、種組成に顕著な変化はみられない。
キートケロス ラウデリ
- 平成30年度春季・夏季の調査結果は、種類数は工事前の変動範囲内にあるが、特に夏季の閉鎖性海域内で細胞数が多かった。栄養塩類の顕著な増加はみられておらず、因果関係を含めて今後も注視していく。

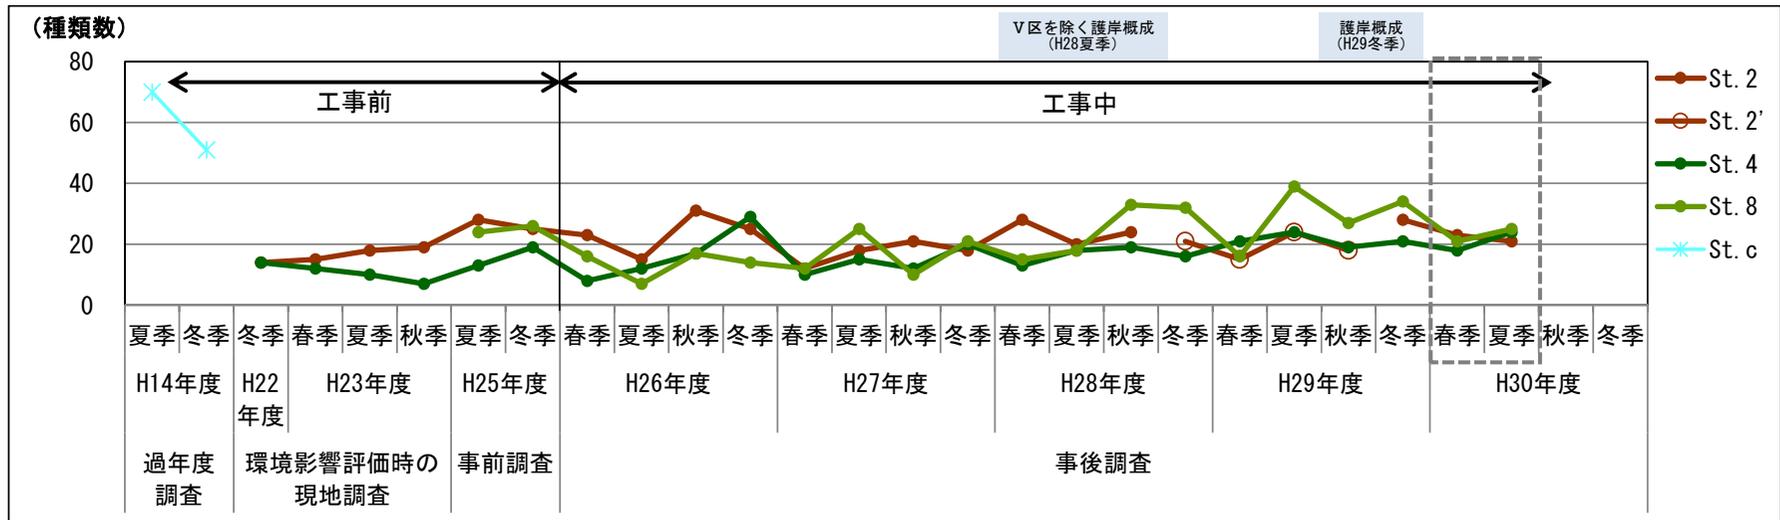
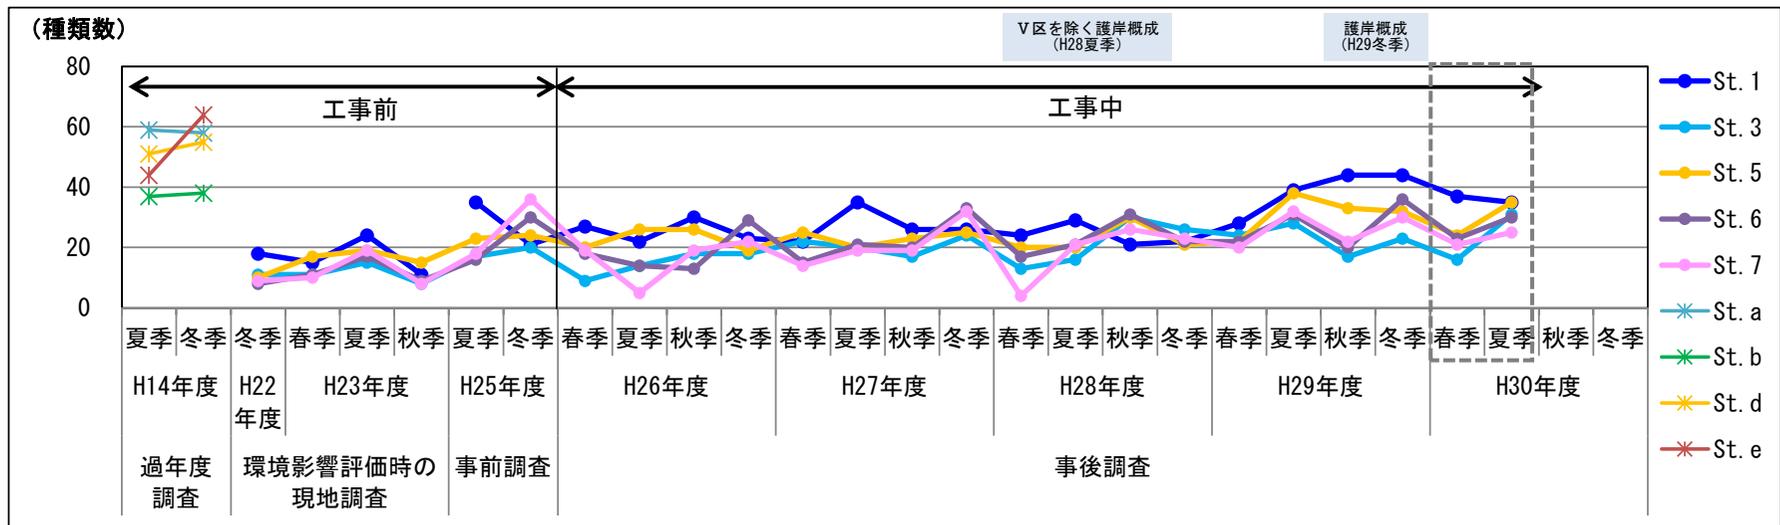
- 北原式定量ネットを用いて、各地点で海底上1mから海面まで鉛直曳きし、採集したネット内の残渣をホルマリン固定試料として、種の同定、個体数の計数、沈殿量の計測等を行った。
- 種類数は、平成30年度春季にSt.1で、夏季にSt.3,4,5で工事前の変動範囲をやや上回った。
- 個体数は、春季にSt.1,4,6で、夏季にSt.3を除く全地点で工事前の変動範囲を上回り、特に瀬長島周辺のSt.6,7で多かった。個体数が多いSt.2,6,7,8は、カイアシ類ノープリウス期幼生やオイトナ属の増加によるものであった。
- 主な出現種の組成は、全域的に甲殻綱カイアシ目のパラカラヌス属、オイトナ属及びノープリウス期幼生であり、閉鎖性海域では二枚貝類幼生、改変区域南西側では巻貝類幼生が比較的多いといった状況に顕著な変化はみられない。
- 平成30年度春季・夏季の調査結果のうち、種類数は工事前の変動範囲内にある。個体数は夏季に多くの地点で増加しているが、工事前を含む過年度にも同様の地点で確認されており、引き続き注視していく。

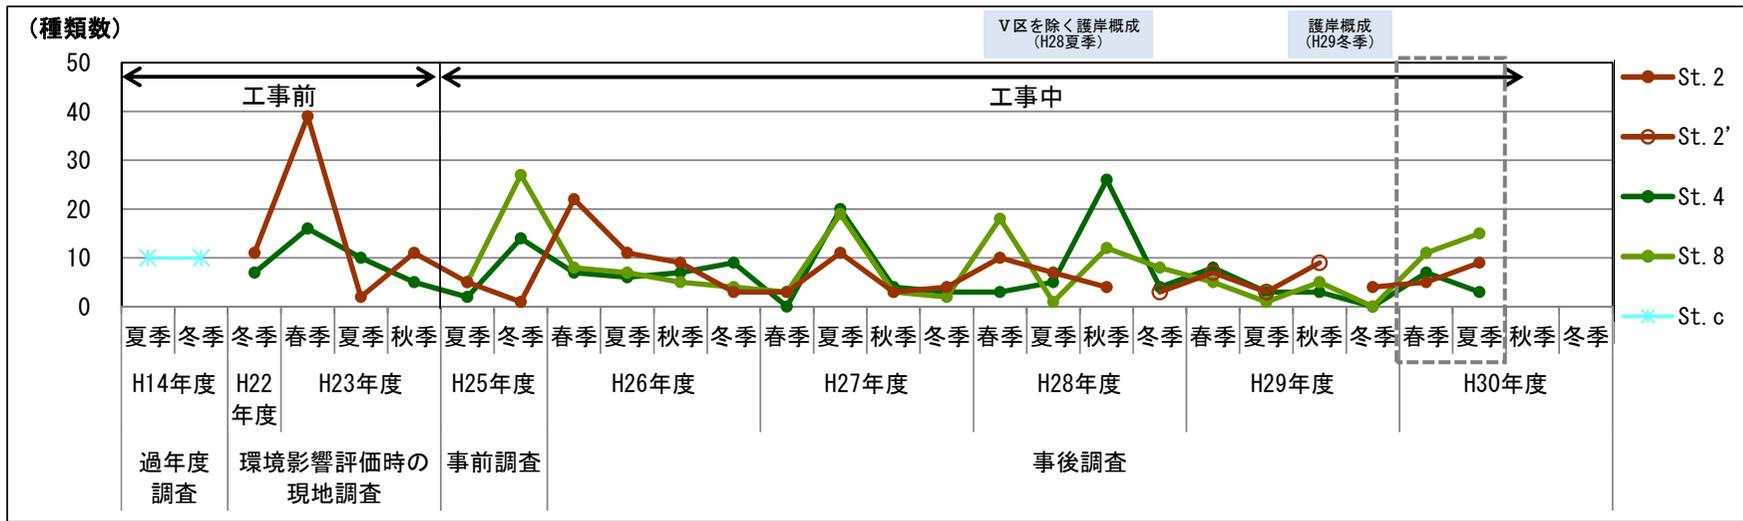
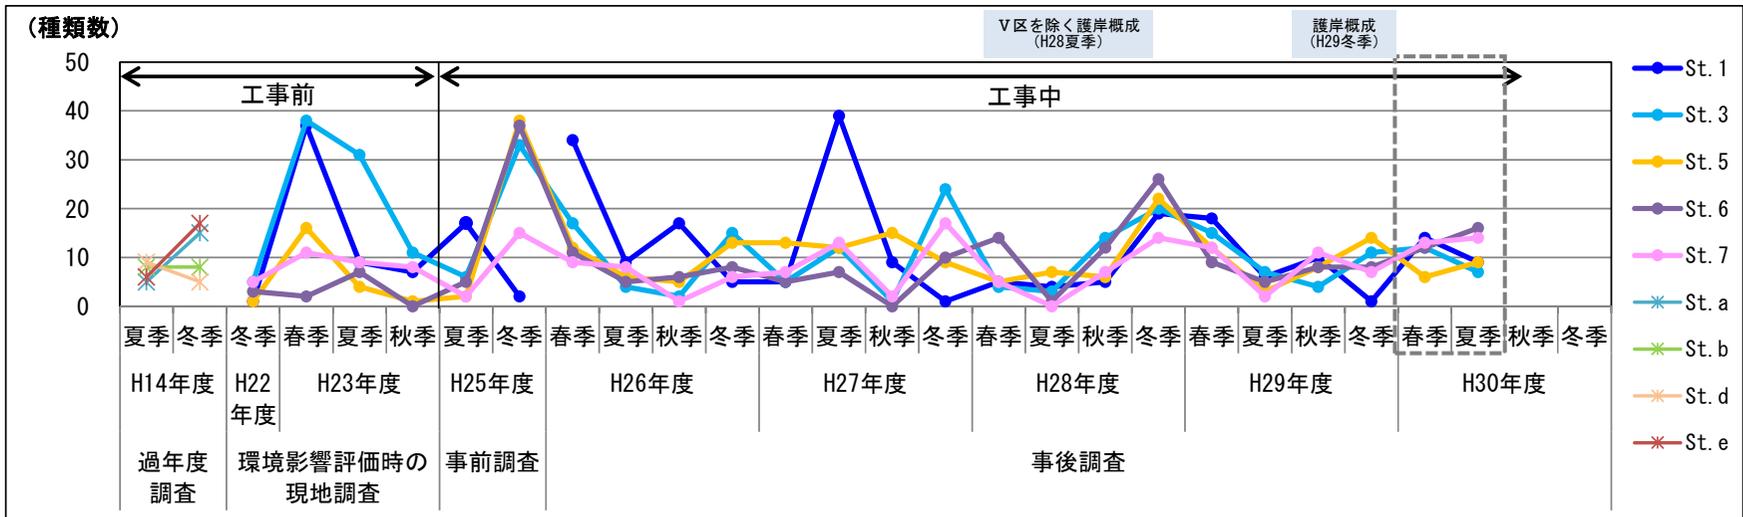
稚仔魚の種類数の経年変化

- MTDネットを用いて、約2ノットで10分間、表層水平曳きにより採集し、中性ホルマリンで固定後、魚卵とともに、種別に個体数を計数した。
- 平成29年度冬季調査において、St.4、8で稚仔魚が採集されなかったものの、平成30年度春季・夏季の個体数は工事前の変動範囲内にあり、一時的に採取されなかったと考えられる。
- 平成30年度春季・夏季の調査結果は、種類数、個体数ともに概ね工事前の変動範囲内にあり、工事による大きな影響はないと考えられる。

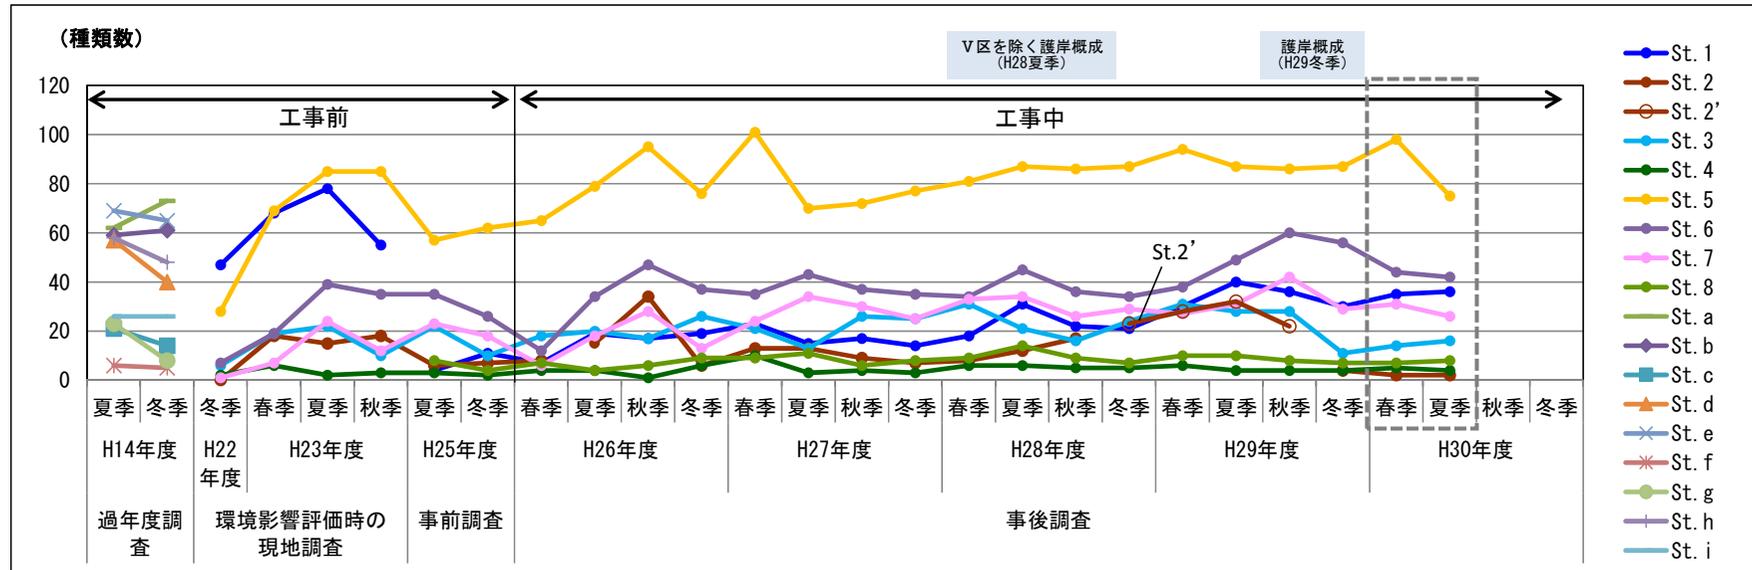
魚類の種類数の経年変化

- 30分間の潜水目視観察を行い、魚類の出現状況を記録した。
- 平成30年度春季・夏季の調査結果を工事前と比較すると、種類数は概ね変動範囲内であった。
- 瀬長島沖合礁斜面のSt.5ではスズメダイ科、チョウチョウウオ科、ブダイ科、ベラ科、ニザダイ科といったサンゴ礁に一般的な種が最も多く、瀬長島西側礁池内のSt.6ではSt.5に次いでこれらの種が比較的多い傾向が工事前と同様にみられた。
- 平成30年度春季・夏季の出現種類数は、概ね工事前の変動範囲内にあり、各地点の出現種及び種組成もほぼ同様であることから、工事による大きな影響はないと考えられる。

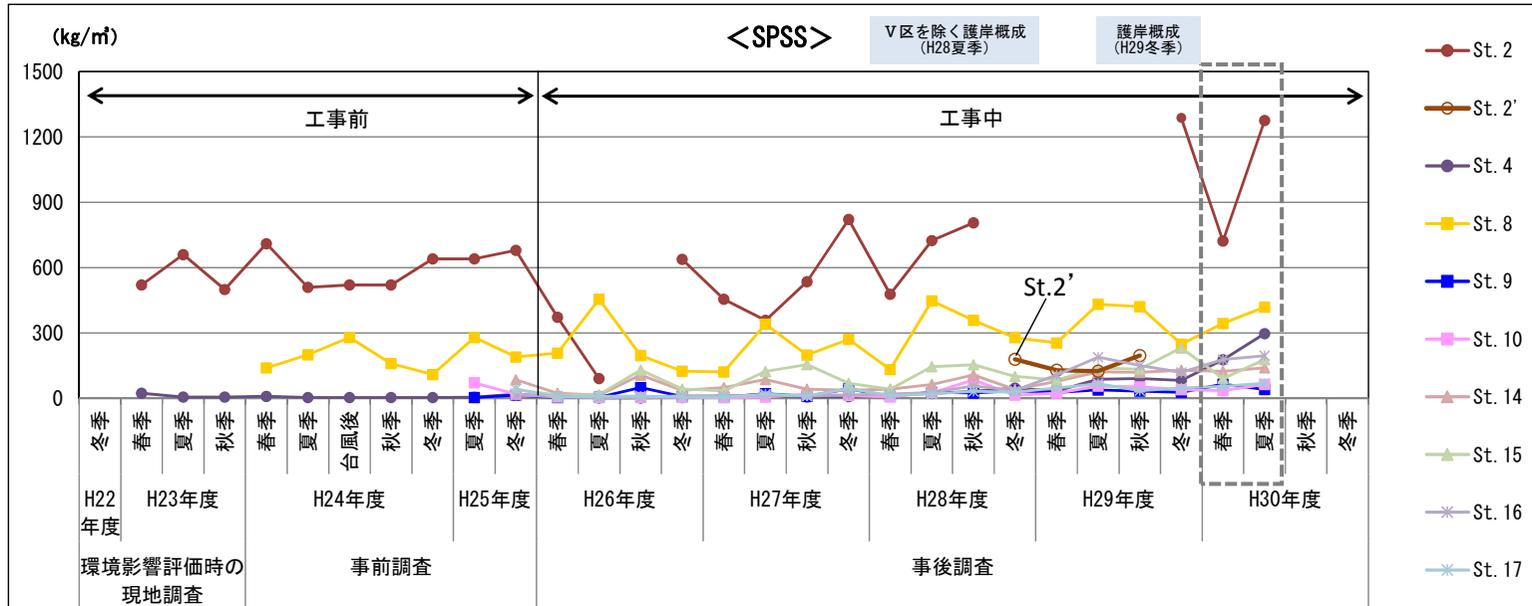
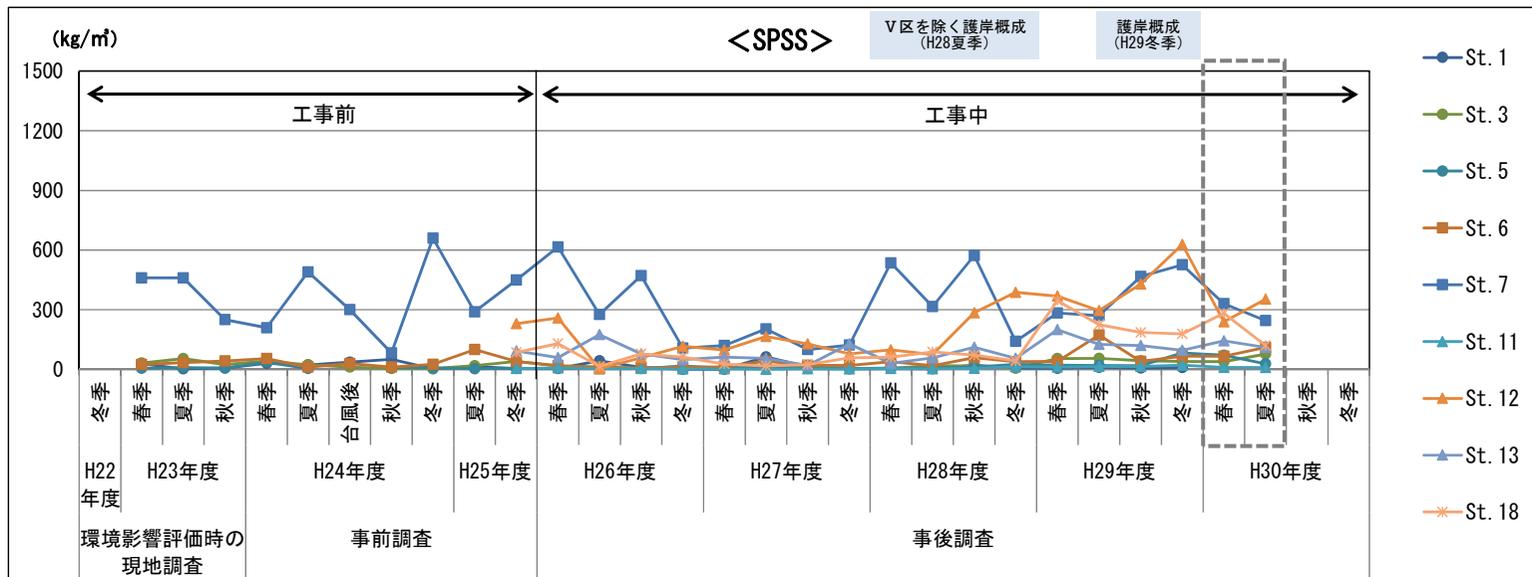
底質の経年変化

- St.2のSPSS及び強熱減量については、工事前の変動範囲を上回ったものの、平成30年度春季・夏季の粒度組成やその他の項目については工事前と大きく変わらない。
- 粒度組成については、St.5で春季以降礫分が減少している。St.5は外海に面した地点であり、変動が大きいと考えられる。また、St.14において春季に礫分の増加がみられたが、夏季は工事前の変動範囲内にあり、一時的な増加であると考えられる。その他の地点では、大きな変化はみられていない。
- 平成30年度春季・夏季の調査結果は、St.2のSPSS及び強熱減量を除き、概ね工事前の変動範囲内にある。St.2については、平成28年度冬季～平成29年度秋季の間、汚濁防止膜の内側にあったことから、今後も注視していくこととする。

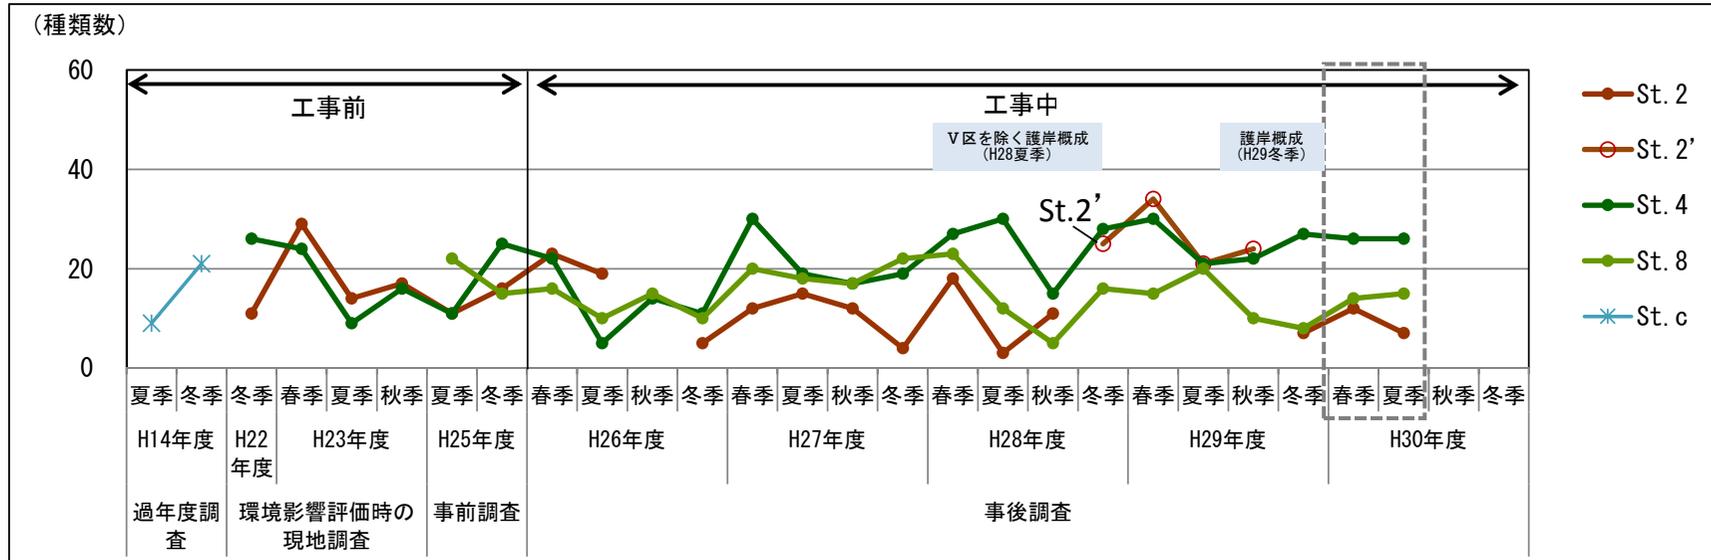
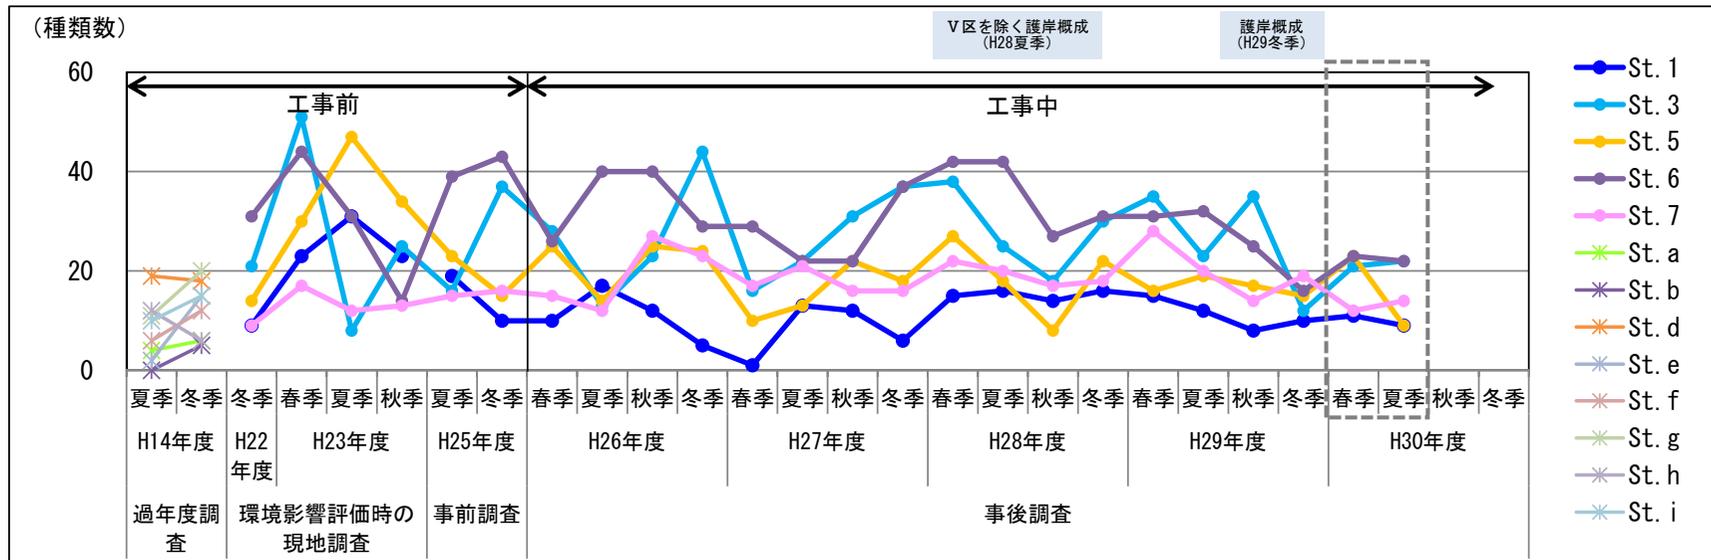
マクロベントスの種類数の経年変化

- スミス・マッキンタイヤ型採泥器を用いて採泥した試料を1mm目の篩でこして、ホルマリン固定し、概ね1~4mmの個体を対象として同定・計数を行った。
- 種類数は、平成30年度夏季に、St.5で工事前の変動範囲を下回った。
- 個体数は、春季・夏季に、St.4で工事前の変動範囲を上回った。これはオニノツノガイ科が密集して生息していたためであり、平成29年度と同様であった。
- また、St.2では平成29年度冬季以降、個体数が工事前の変動範囲を下回っている。
- 平成30年度春季・夏季の調査結果は、St.5の種類数、St.2,4の個体数を除き、種類数、個体数ともに概ね工事前の変動範囲内であり、工事による大きな影響はないと考えられる。St.2については平成28年度冬季~平成29年度秋季の間、汚濁防止膜の内側にあったことから、一時的な環境の変化により、個体数が減少している可能性があり、今後も注視していくこととする。
- 主な出現種は、全域的に腹足綱、二枚貝綱、ゴカイ綱及びヨコエビ類であるが、出現個体数が少なく、任意の種の増減により種組成は変動する。そのため、粒度組成等底質の変動と併せてマクロベントスの出現状況も注視していくこととする。

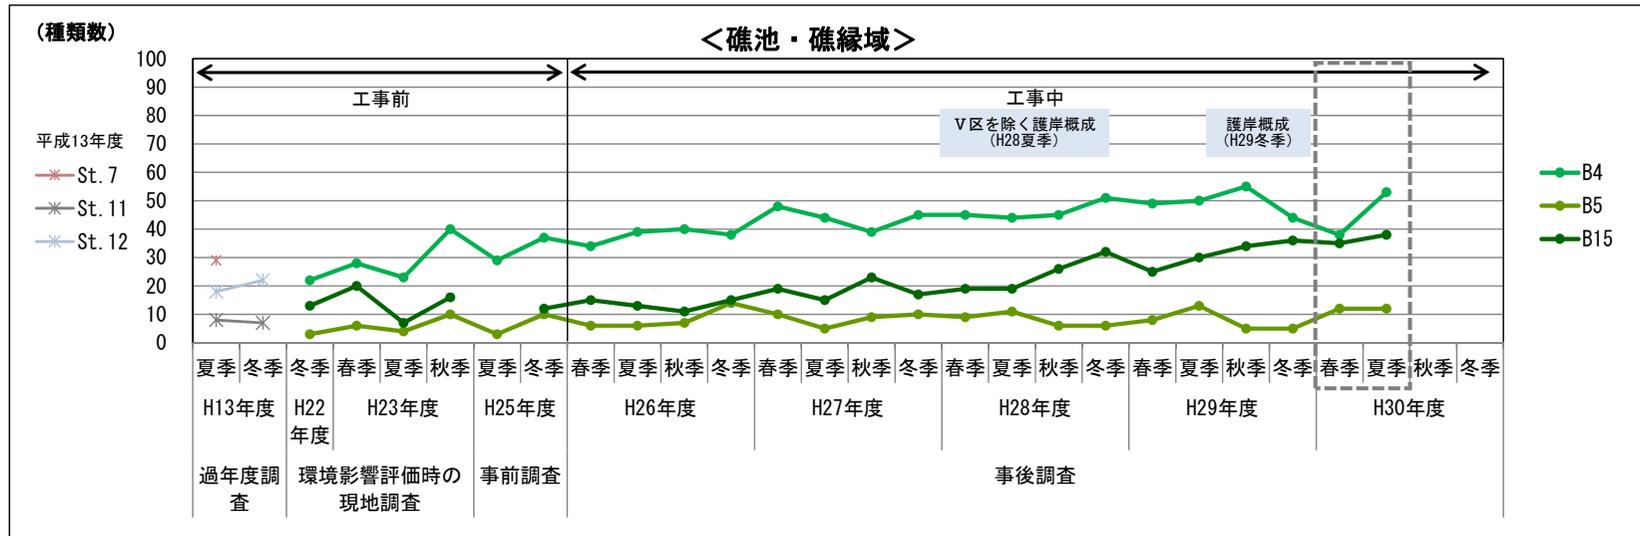
メガロベントスの種類数の経年変化(閉鎖性海域)

- 5m×5mのコドラート内における潜水目視観察により、概ね1cm以上の個体をメガロベントスとして、種別に個体数をCR法により記録した。
- 平成30年度春季において、礁池・礁縁域のB2、夏季において、礁池・礁縁域のB1,B15、干潟域のB8,B12,B13で種類数がこれまでで最も多かった。
- 平成30年度の出現種類数は、最大値を示す地点もあるが、生息環境の大きな変化はみられていないことから、現状での工事による大きな影響はないと考えられる。

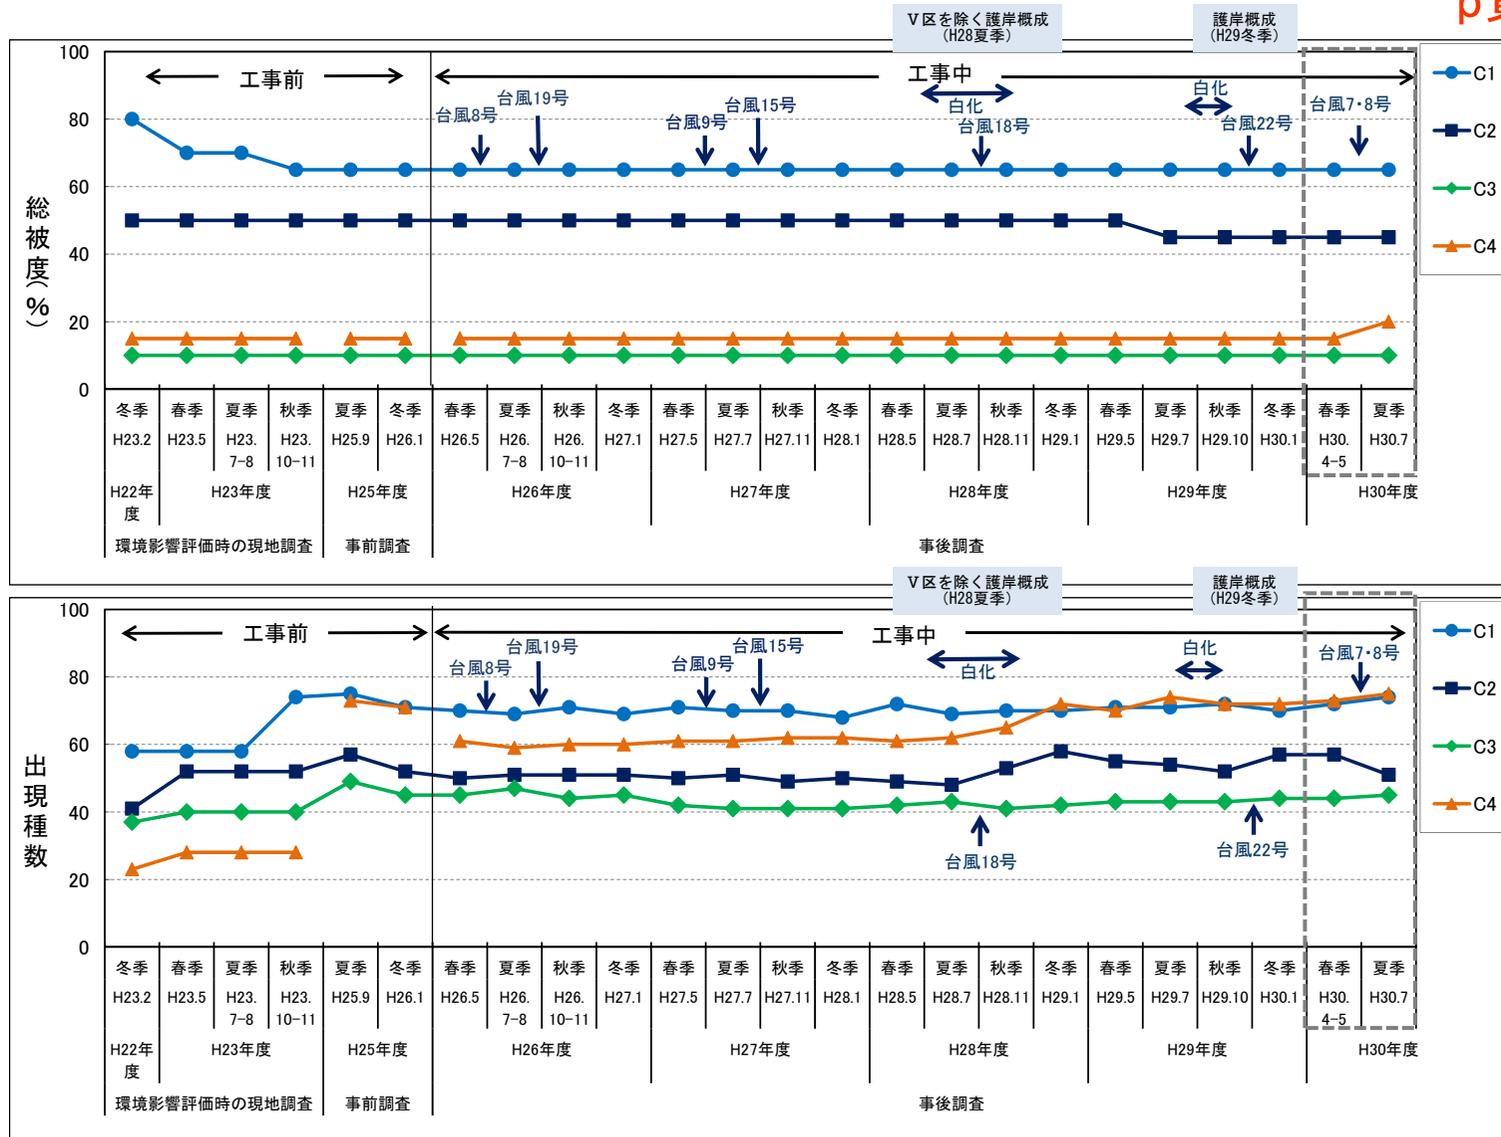
- 5m×5mのコドラート内において、潜水目視観察により、ソフトコーラルを含むサンゴ類の種類、被度、群体数、最大径、死サンゴの被度等を記録した。
- 平成30年度春季・夏季におけるSt.C1～C4の総被度は、それぞれ65%、45%、10%、15～20%であった。St.C4では小型サンゴ群体の加入や成長に伴い、被度が5%増加した。また、出現種類数は、それぞれ72～74種類、51～57種類、44～45種類、73～75種類であり、大きな変化はみられなかった。St.C2では小型サンゴの死亡や消失等により種類数が減少したものの、過年度にも同様の変動がみられている。
- 平成30年度春季・夏季の調査結果は、概ね工事前の変動範囲内にあり、工事による大きな影響はないと考えられる。

注1：C4の平成23年10月以前のデータは、平成22～23年度に沖縄総合事務局が実施した本調査地点近傍のC8の結果を示す。
 注2：平成26年5月調査時にC4が汚濁防止膜内に位置したため、汚濁防止膜外の近傍域に地点を移動した。

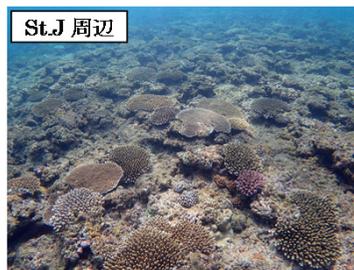
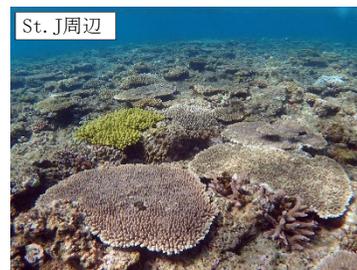
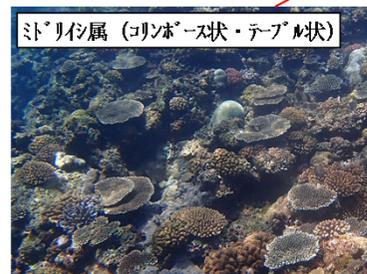
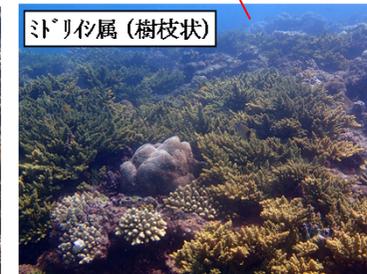
事業実施区域周辺におけるサンゴ類の分布面積の経年変化

- 箱メガネを用いた船上からの目視観察もしくはマンタ法により、サンゴ類の分布状況(主な出現種と被度)を把握した。
- 平成29年度冬季から平成30年度夏季にかけてのサンゴ類の分布面積の合計は537.1～537.3haであり、平成29年度冬季から平成30年度春季にかけて0.2haの増加がみられた。
- また、春季から夏季にかけてみられた被度10%以上30%未満の増加は、主に現行滑走路北側の礁縁部に位置するSt.B周辺において、ミドリイシ属(コリンボース状)が成長したためであった。
- 平成30年度夏季調査において、サンゴ類に目立った白化は確認されなかった。
- 平成30年度春季から夏季の間には、最大瞬間風速30m/s以上を記録する台風7、8号が当該海域に接近したものの、高波浪の顕著な影響はみられず、食害生物のオニヒトデやシロレイシダマシ類の大発生もみられなかった。
- スポット調査地点における主な出現種の結果より、種組成にも変化はみられていない。
- また、工事区域を中心とする被度の低下はみられなかったことから、工事による大きな影響はなく、概ね現状を維持していると考えられる。

(St.B周辺)

(北側誘導灯周辺)

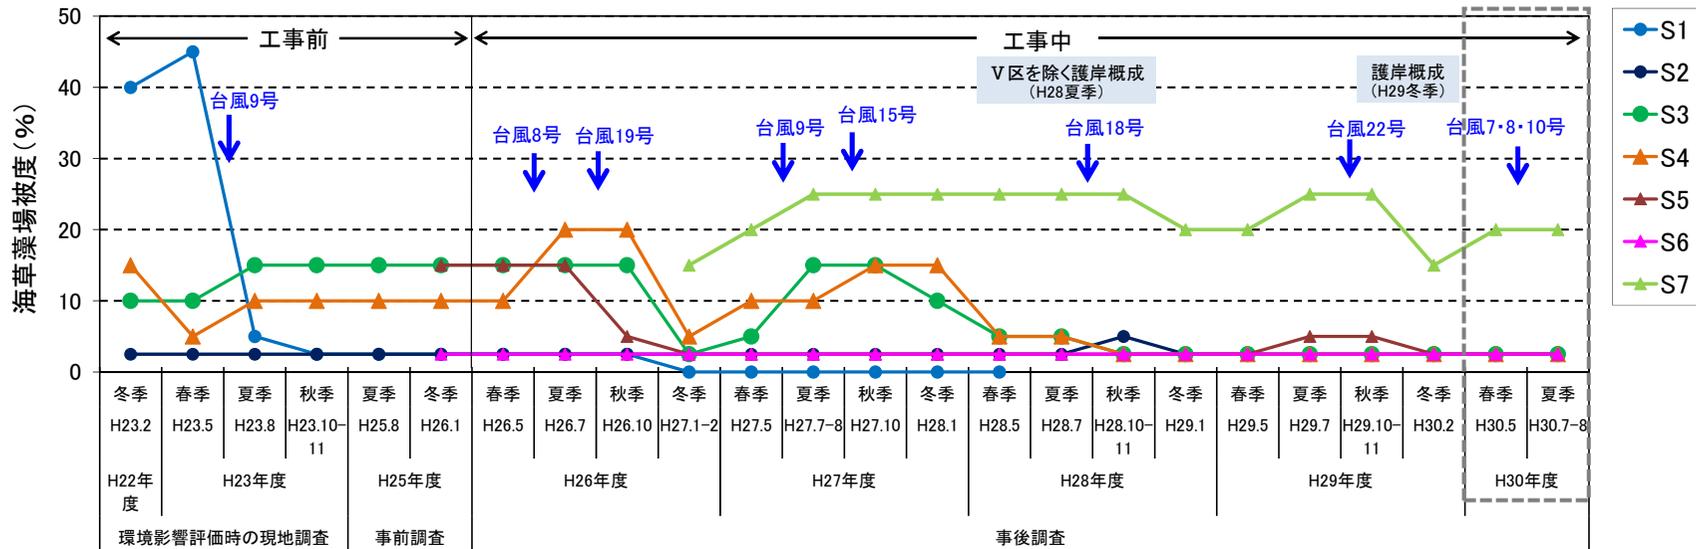
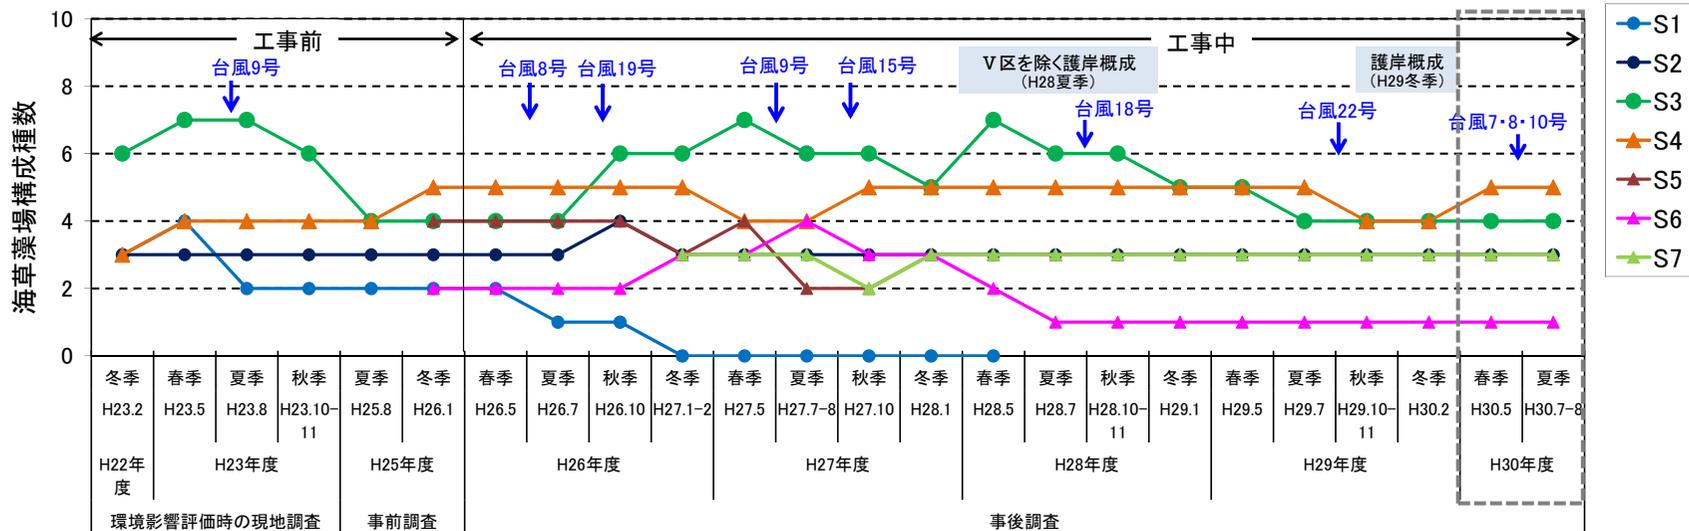
海草の藻場被度と藻場構成種類数の経年変化

- 5m×5mのコドラート内において、潜水目視観察により、海草藻場の主な出現種や被度を記録した。
- 平成30年度春季・夏季には、被度が工事前の変動範囲を下回る地点(St.S3,S4,S5)がみられた。
- St.S3,S4,S6は葉枯れや埋在生物の生息孔形成に伴う海底起伏による流出・埋没等により、被度の回復はみられていない。一方で、閉鎖性海域内の分布面積については工事前の変動範囲内にある。
- 平成30年度春季・夏季調査の結果、改変区域西側については、概ね工事前の変動範囲内にあり、工事による大きな影響はないと考えられる。しかし、閉鎖性海域内については、被度の回復がみられていないことから、引き続き注視していくこととする。

注：S1は海草藻場の回復が見込めないため、H28.7以降調査を中止している。

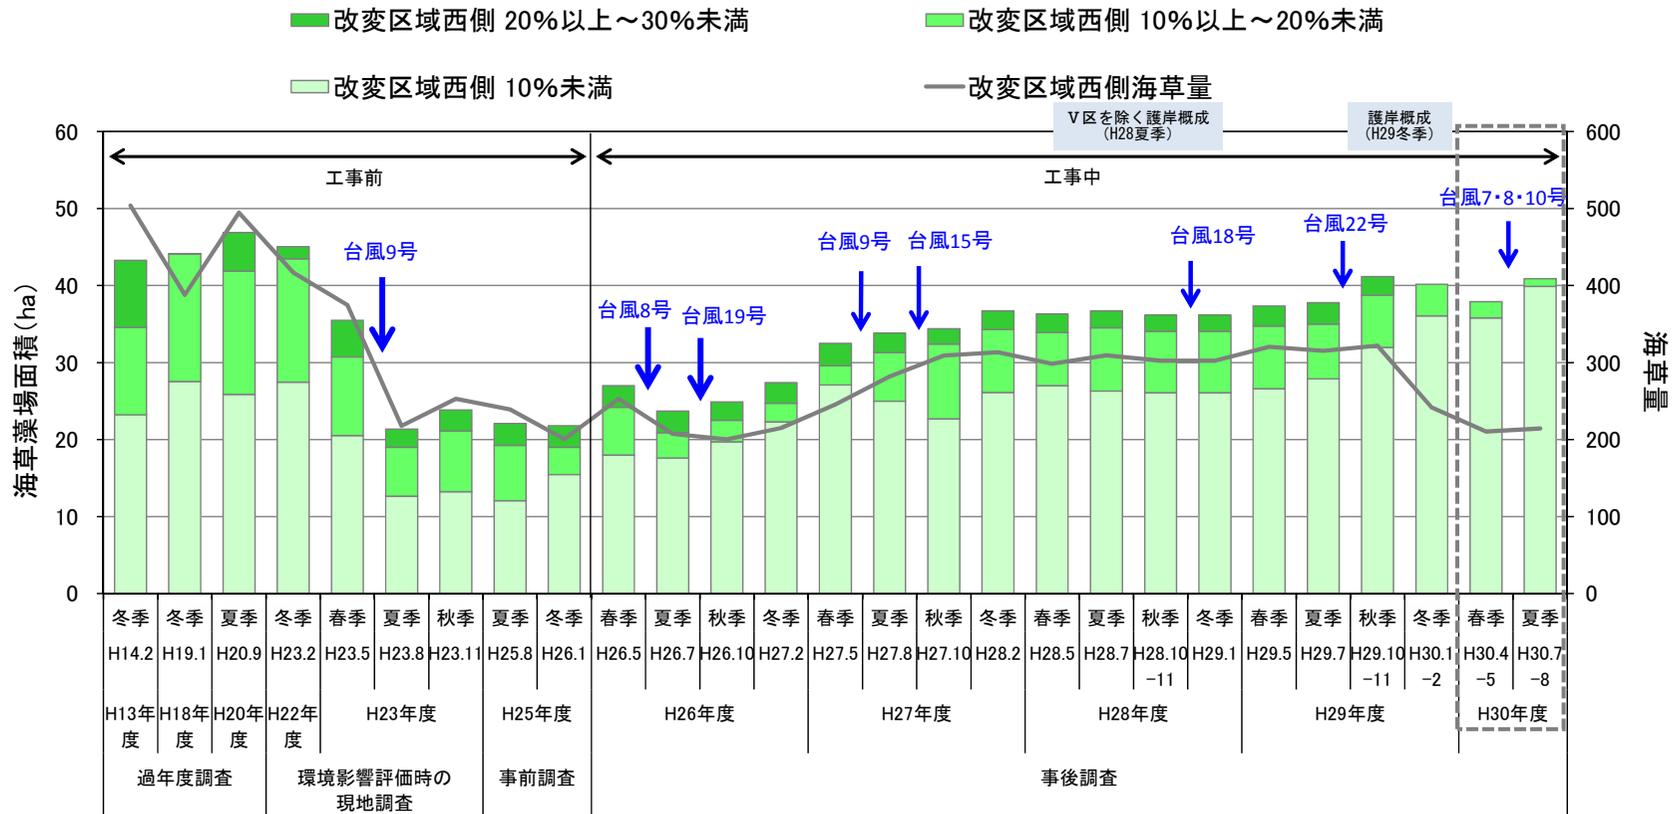
事業実施区域周辺における海草藻場の分布面積の経年変化(1/2)

- 改変区域西側における海草藻場の春季から夏季にかけての分布面積の合計は、平成30年度春季に37.8 ha、夏季に41.0 haであり、平成29年度冬季の40.2 haから春季に減少したものの夏季には増加した。被度別の分布面積については、平成29年度冬季から平成30年度夏季にかけて10～20%未満の面積が4.1 haから1.0 haに減少した。分布面積及び被度の減少は、砂の流出・堆積や季節的な葉枯れによるものと考えられる。
- 閉鎖性海域内における海草藻場の分布面積の合計は、平成30年度春季に11.8ha、夏季に12.5 haであり、春季から夏季にかけて0.7 ha増加した。平成29年度秋季以降は被度10%未満の分布域のみであった。
- 平成29年度冬季から平成30年度春季にかけて、対照区でも葉枯れによる被度の低下がみられていた。
- 藻場の面積からみた平成30年度春季・夏季の調査結果は、工事前の変動範囲内にあり、工事による大きな影響はないと考えられる。

注：1. 海草藻場面積には、改変区域内の海草藻場の面積は含まれていない。
 2. 海草量は、被度別の面積の変化を視覚化した指標で、各被度の中間値にそれぞれの面積を乗じた値の合計である。
 例) 20%以上～30%未満(中間値25) : x ha、
 10%以上～20%未満(中間値15) : y ha、
 10%未満 (中間値 5) : z ha の場合、海草量は(25×x+15×y+5×z)。

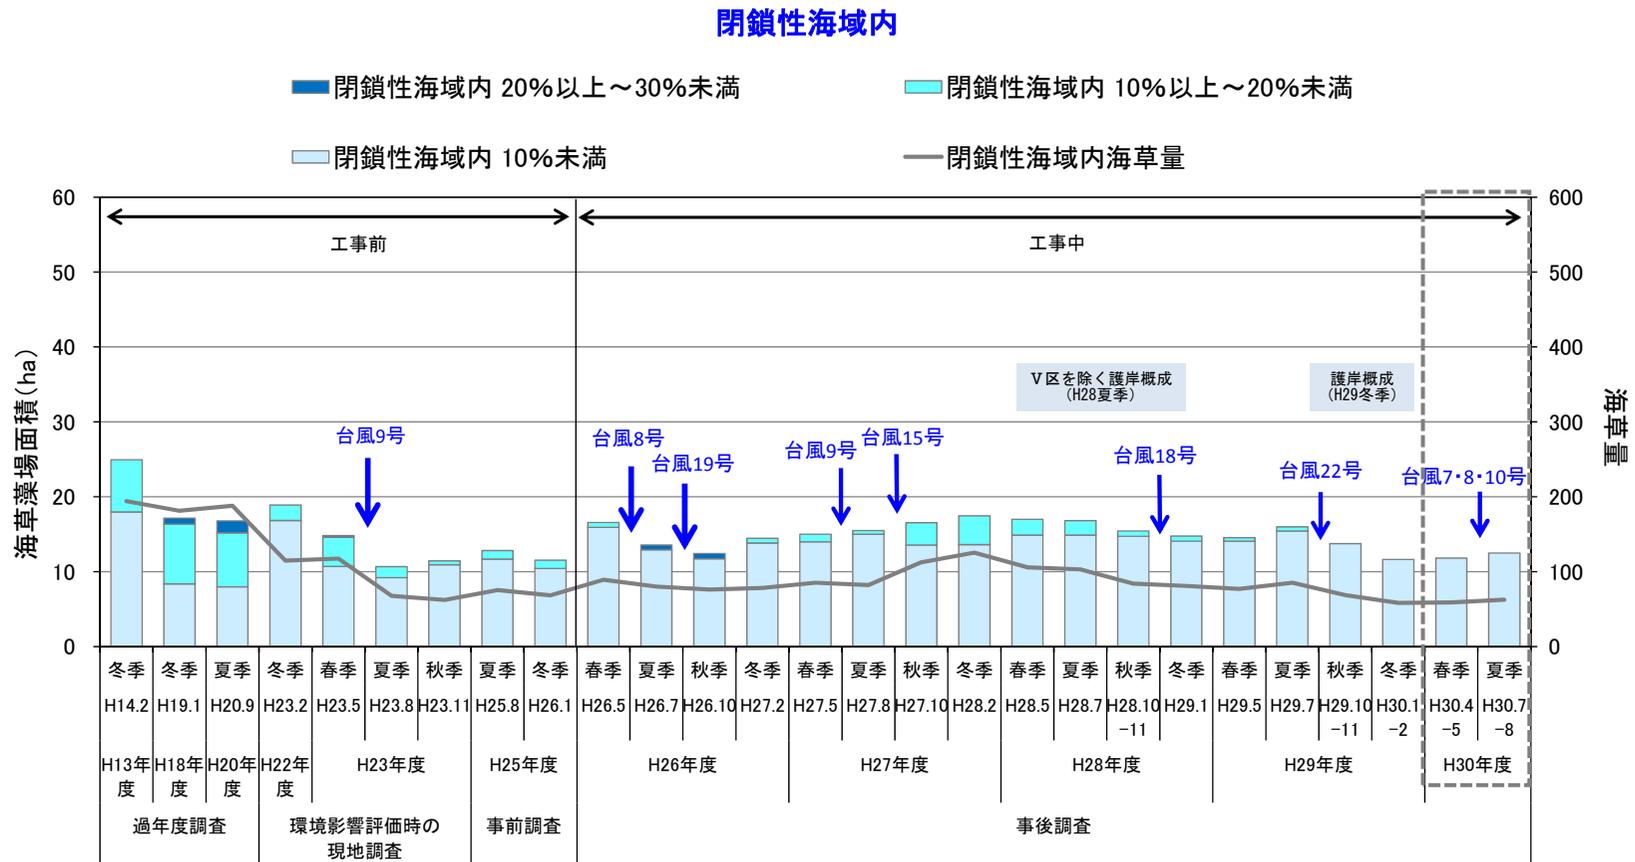
事業実施区域周辺における海草藻場の分布面積の経年変化(2/2)

注：1. 海草藻場面積には、改変区域内の海草藻場の面積は含まれていない。
 2. 海草量は、被度別の面積の変化を視覚化した指標で、各被度の中間値にそれぞれの面積を乗じた値の合計である。
 例) 20%以上～30%未満(中間値25) : x ha、
 10%以上～20%未満(中間値15) : y ha、
 10%未満 (中間値 5) : z ha の場合、海草量は(25×x+15×y+5×z)。

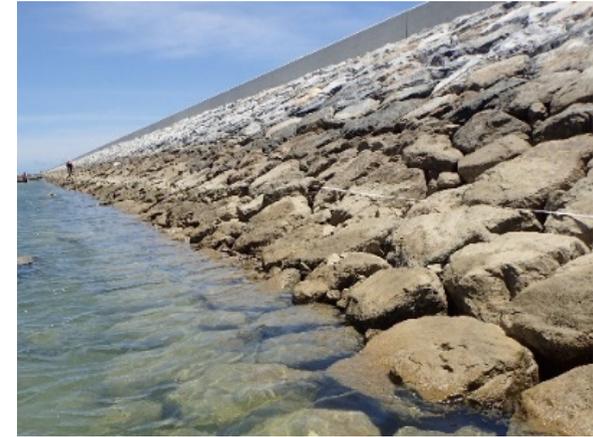
自然石護岸

コドラート設置状況

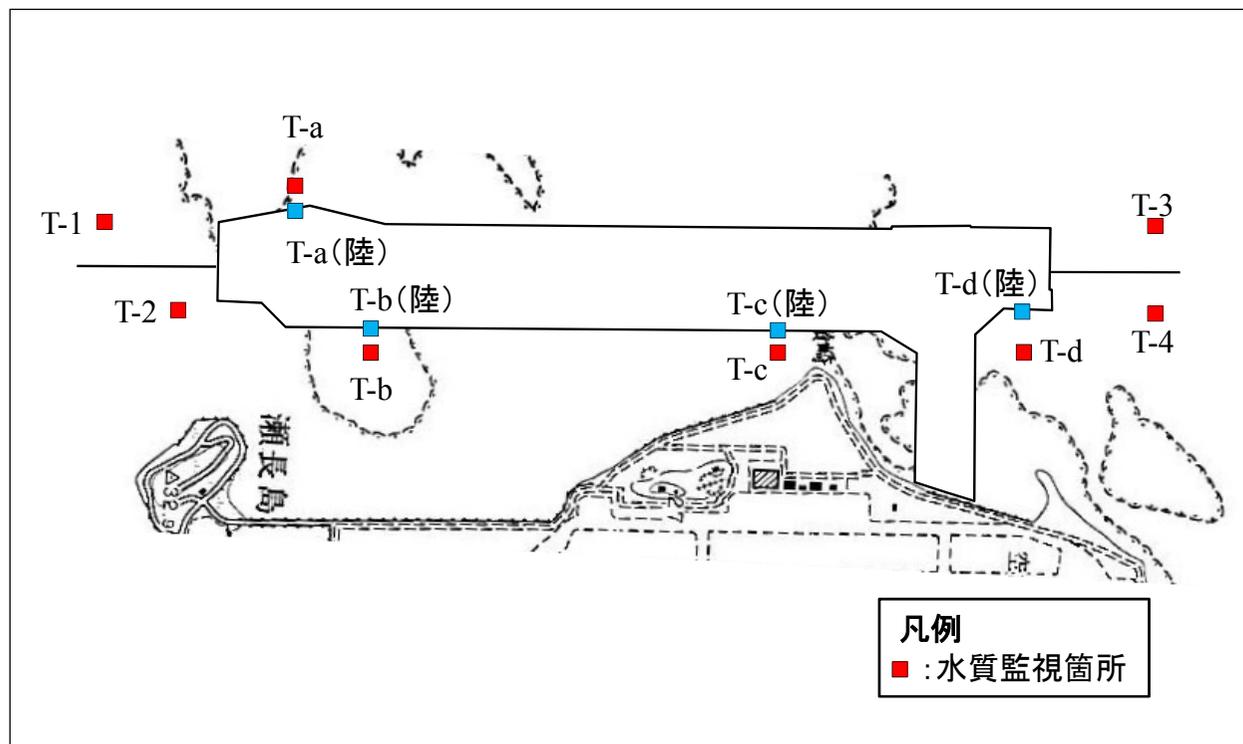
注：T-a、T-b、T-c、T-dの各調査地点において、干出や荒天により観測が困難な場合には、陸上から測定を行った

- 平成30年4月～平成30年9月の間において、濁度のSS換算値と監視基準と比較したところ、全ての調査地点において監視基準を満足していた。
