第11回 那覇空港滑走路増設事業環境監視委員会

事後調査及び環境監視調査の結果
(概要版)

平成31年2月1日

内閣府沖縄総合事務局

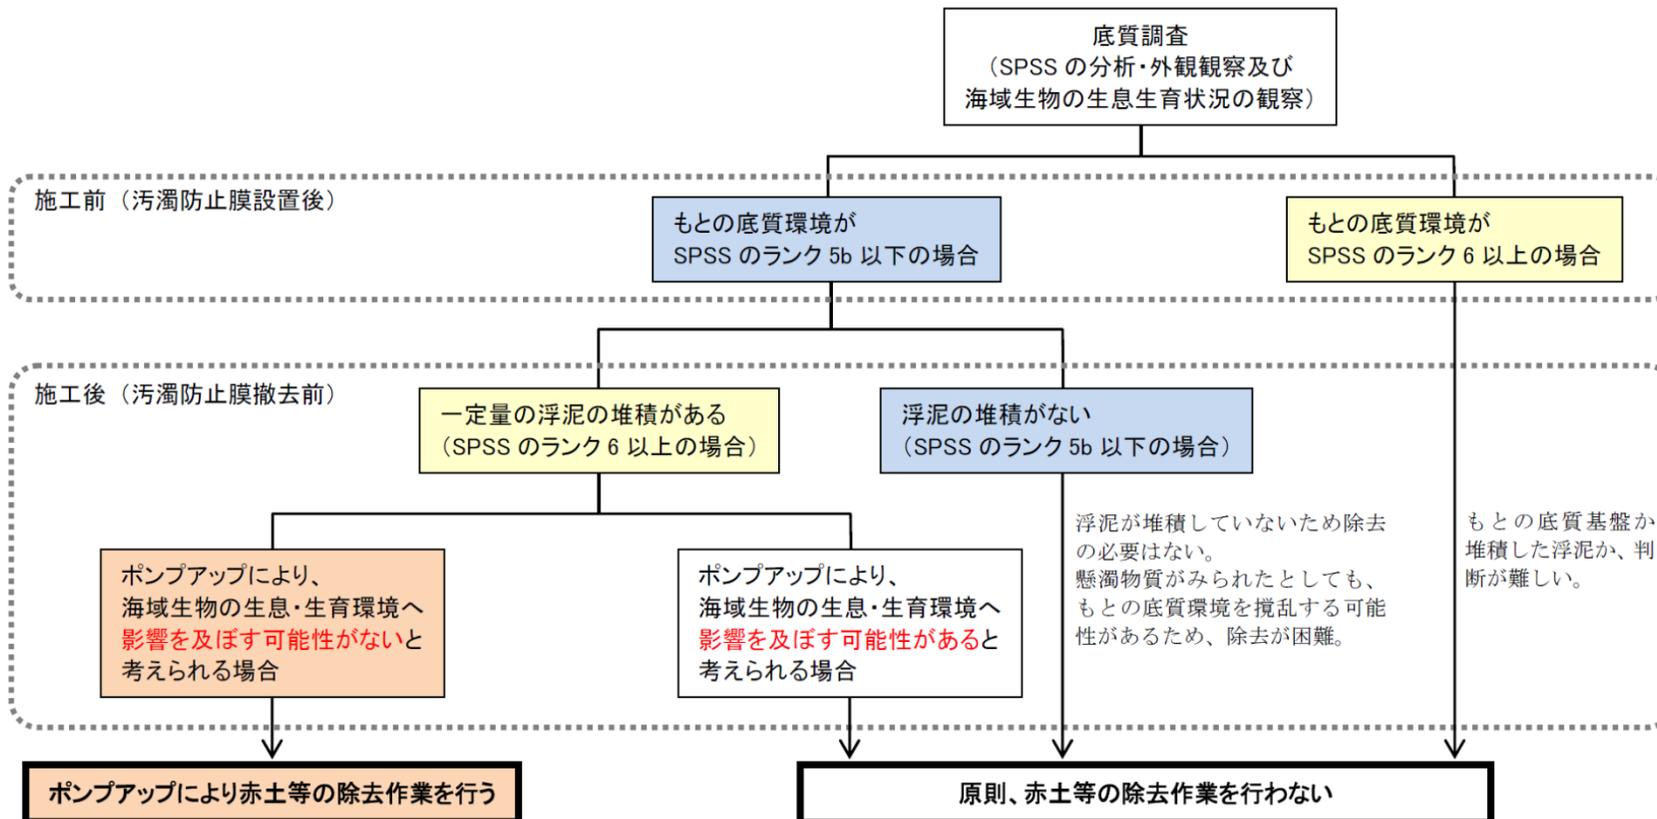
底質調査におけるSPSS(底質中懸濁物質含量)のランク

SPSSのランク5b以下の底質環境がランク6以上に変化した際には、赤土等の除去を検討する。

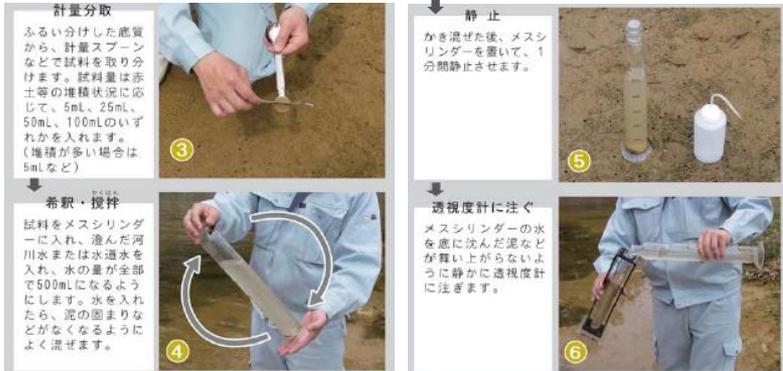
透視度からSPSSに換算する

SPSS (kg/m³)			底質の状況、その他の参考事項
下限	ランク	上限	
	1	< 0.4	定量限界以下、きわめてきれい。 白砂がひろがり生物活動はあまり見られない。
0.4 ≦	2	< 1	水辺で砂をかき混ぜても懸濁物質の舞い上がりが確認しにくい。 白砂がひろがり生物活動はあまり見られない。
1 ≦	3	< 5	水辺で砂をかき混ぜると懸濁物質の舞い上がりが確認できる。 生き生きとしたサンゴ礁生態系が見られる。
5 ≦	4	< 10	見た目ではわからないが、水中で砂をかき混ぜると懸濁物質で海が濁る。 生き生きとしたサンゴ礁生態系が見られる。
10 ≦	5a	< 30	注意して見ると底質表層に懸濁物質の存在がわかる。 生き生きとしたサンゴ礁生態系の上限ランク。
30 ≦	5b	< 50	底質表層にホコリ状の懸濁物質がかぶさる。 透明度が悪くなりサンゴ被度に悪影響が出始める。
50 ≦	6	< 200	一見して赤土の堆積がわかる。底質攪拌で赤土等が色濃く懸濁。 ランク 6 以上は明らかに人為的な赤土等の流出による汚染があると判断。
200 ≦	7	< 400	干潟では靴底の様様わかり、赤土等の堆積が著しいがまだ砂を確認できる。 樹枝状ミドリイシ類の大きな群体は見られず、塊状サンゴの出現割合増加。
400 ≦	8		立つと足がめり込む。見た目は泥そのもので砂を確認できない。 赤土汚染耐性のある塊状サンゴが砂漠のサボテンのように点在。

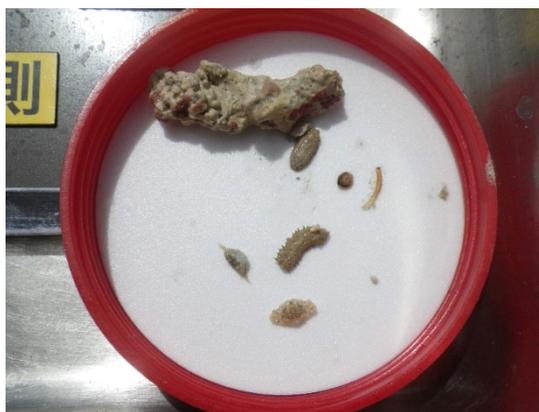
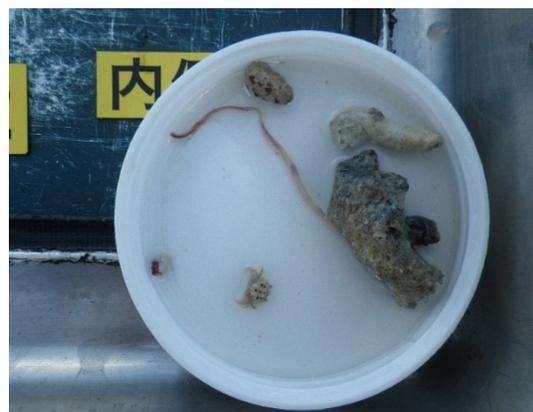
- 工事施工前のSPSSのランクが6未満であり、工事施工後にランク6以上になった地点は、汚濁防止膜外側で1地点（南側進入灯橋梁工事のK-1 PK056-057）、汚濁防止膜内側で2地点（同工事のK-1 BP1及び同工事のK-1 BP2）であった。
- これらの箇所では一定量の浮泥の堆積が認められたものの、海藻類や底生動物等の生物の生育・生息が確認されたため、ポンプアップによりこれら海域生物の生息・生育環境への影響が懸念されることから、浮泥除去作業は実施しなかった。

底質試料中の底生生物の確認結果（左：K-1 BP1、右：K-1 BP2）

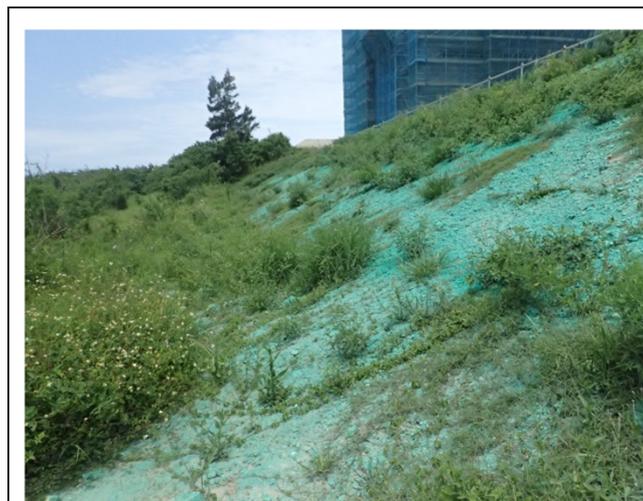
工事区域①(緑化工)

- ヒメガマ群落は、工事前調査と同様、湿地帯に分布しており、水は主として陸側部のため池から供給されているほか、降水時期には海岸側からも雨水が流れ込む状況であった。
- 全ての調査地点において、ヒメガマの顕著な葉枯れ等はみられず、生育状況は健全であると考えられる。
- 春季調査時(平成30年5月23日～25日)にヒメガマ群落に隣接する周辺域の工事区域①西側で、法面吹付けによる緑化工が確認され、ため池への濁水の流入等はみられなかった。

裸地面を伴う工事に係る濁水等の流入防止対策の実施場所(紫色の箇所)

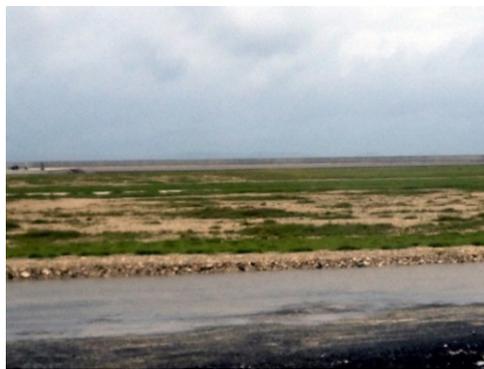
営巣が確認された生育途中の緑地（着陸帯）

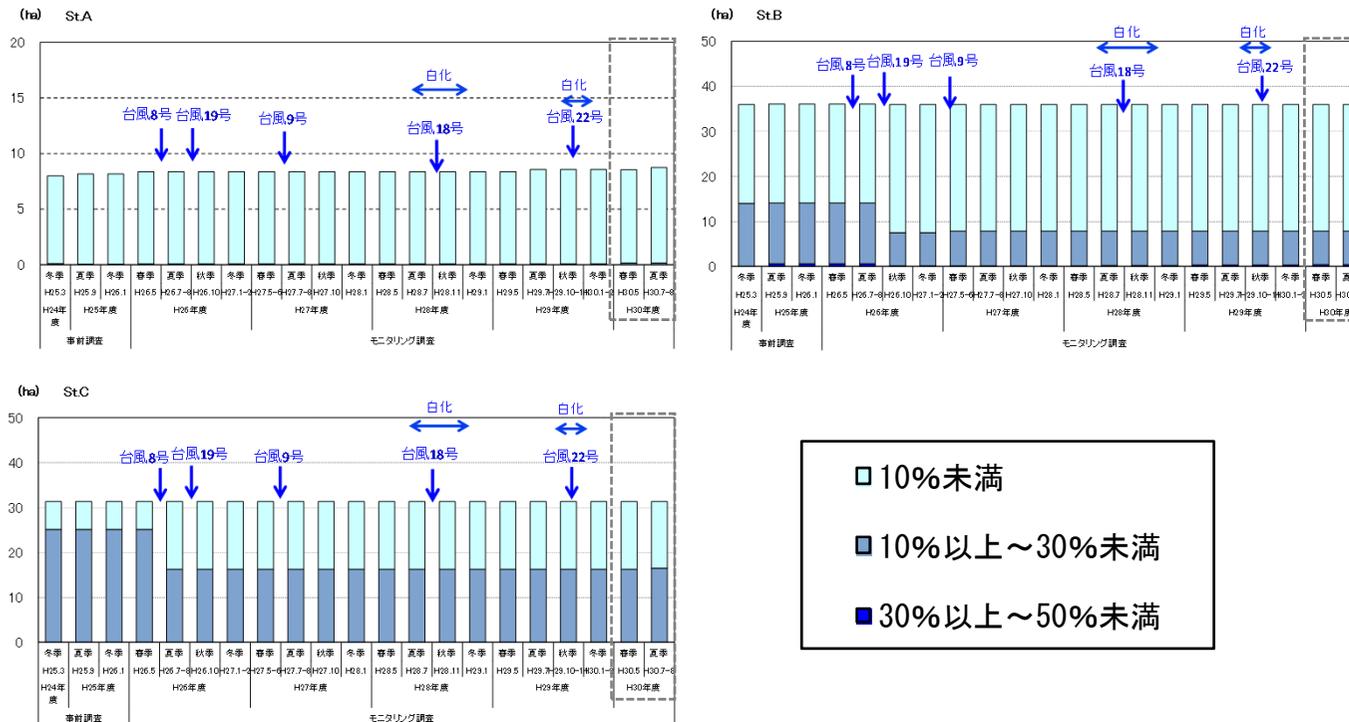
サンゴ類(対照区)の分布面積の経年変化

- 事業実施区域周辺と同様、マンタ法等によりサンゴ類の種類等を記録した。
- サンゴ類の分布は、St.B及びSt.Cではその後平成30年夏季まで分布面積に変化はみられなかったが、St.Aでは平成30年冬季と比較して分布面積が0.2ha増加した。これは礁池内の一部で小型のミドリイシ属(テーブル状)等の成長に伴い、被度10%未満の分布域が0.2ha増加したためであった。

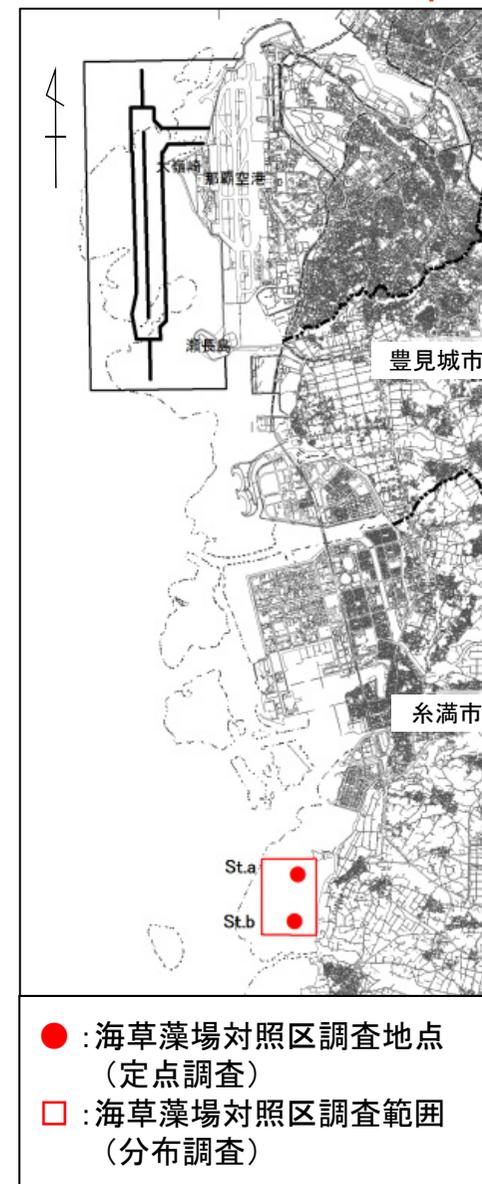
対照区における海草藻場の調査結果

- 平成30年度春季、夏季の海草藻場の分布面積は95.6haであり、過年度の変動範囲(76.1～94.3 ha)をわずかに上回った。
- 平成29年度秋季から冬季にかけて、被度が低下し、被度20%以上30%未満の高被度域が減少した。秋季から冬季における被度低下は、冬季大潮期の夜間に干出し、葉枯れが生じたためであると考えられる。
- その後、被度は回復傾向にあった。

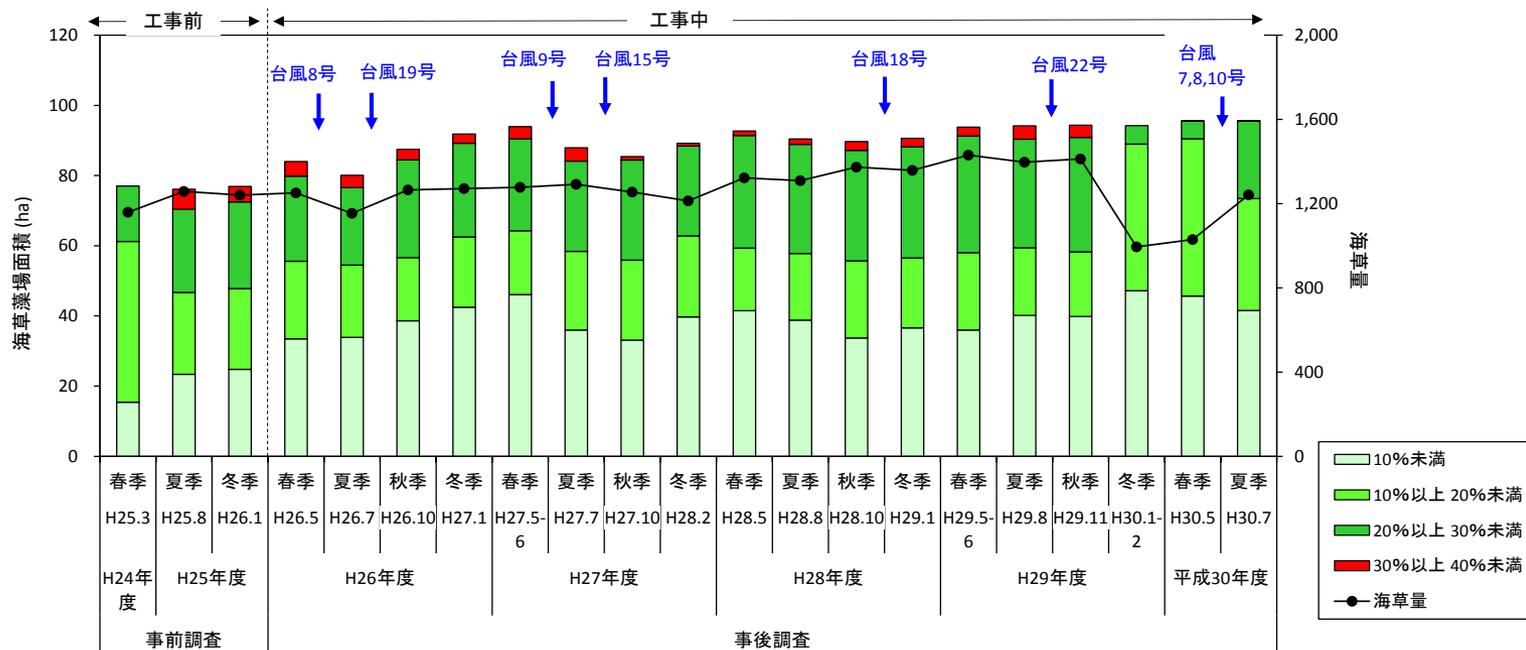
海草藻場(対照区)の分布面積の経年変化

注：海草量は、被度別の面積の変化を視覚化した指標で、各被度の中間値にそれぞれの面積を乗じた値の合計である。
