第11回 那覇空港滑走路増設事業環境監視委員会

海域生物の順応的管理(海草藻場)

平成31年2月1日

内閣府沖縄総合事務局

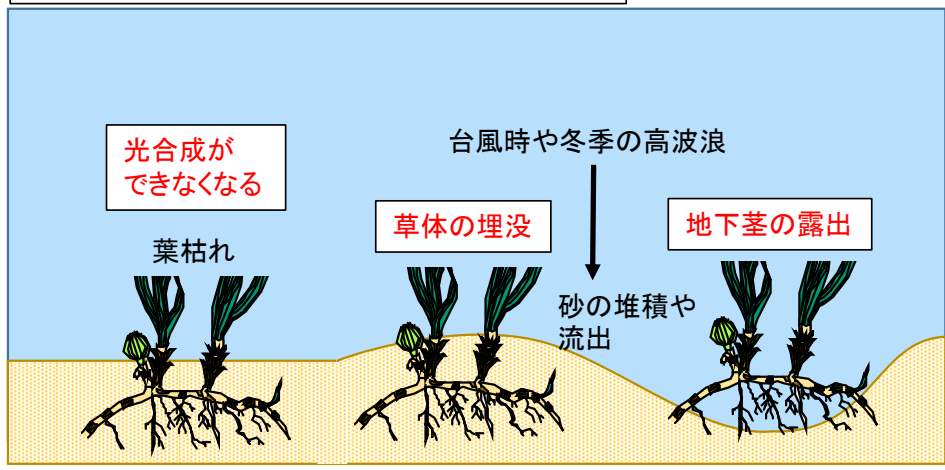
図 15 被度低下のイメージ図

閉鎖性海域内では、継続的に葉枯れ、葉上への藻類の付着や浮泥の堆積が確認されている。葉上への藻類の付着や浮泥の堆積は、工事前から確認されており、付着している藻類や浮泥をはがすと草体は生育していた。しかし、平成 28 年度夏季に V 工区を除く護岸が概成し、閉鎖性海域となり、波浪による外力が低下したことや、平成 28, 29 年度には大型台風の接近がなかったことから、葉上の藻類や浮泥がはがれにくい状況であった可能性がある (2.4 (1) 参照)。

水の濁りは、日々の濁り監視調査結果より、閉鎖性海域内では、工事の有無に関わらず春季・夏季に高く、秋季・冬季に低い傾向がみられている。また、海草藻場の被度の低下や分布面積の減少の時期との相関はみられない (2.4 (2, 3) 参照)。

水温・塩分や栄養塩類 (水質調査、T-N, T-P) 調査結果より、工事前後や護岸概成前後で水質に大きな変化はみられておらず (資料 3 水質参照)、海草の生理状態 (光合成活性) についての調査結果からも、水温・塩分の変化や栄養塩類により被度低下が起こっている可能性は低いと考えられる (2.4 (3) 参照)。

事後調査として実施している底質調査の粒度組成やその他の項目については、工事前後や護岸概成前後で大きな変化はみられていない (資料 3 底質参照)。しかし、閉鎖性海域の海草藻場生育域の事後調査地点が少なく、海草の生育環境により特化した調査は行っていないことから、今後より詳細な底質の変化と海草の被度低下との関連性を検討していくこととする。

以上のことから、図 15 に示すとおり、閉鎖性海域内では、複数の要因によって、被度が低下していると考えられる。

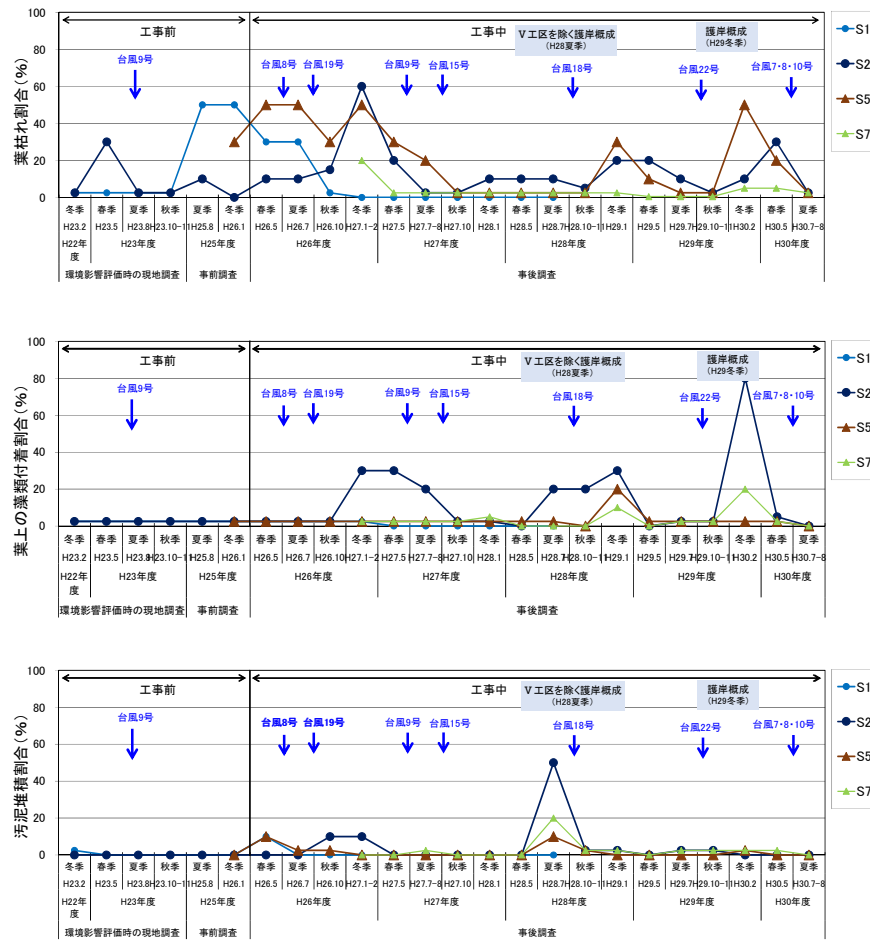
図 17 事業実施区域（定点調査地点）における海草の生育状況

事業実施区域内の定点（St. S1～S7）における葉枯れ、葉上の藻類付着、浮泥の堆積割合の経年変化は図 17 に示すとおりである。

葉枯れについては、改変区域西側では、平成 26, 28, 29 年度冬季に、閉鎖性海域内では、平成 26 年度冬季、平成 28 年度春季に多く確認されている。平成 26, 27 年度は、調査月の平均気温が低い傾向にあり、冬季風浪の影響を大きく受けた可能性がある。

葉上の藻類付着割合については、多くの地点で断続的に確認されており、閉鎖性海域内では、夏季に高い傾向がある。

浮泥の堆積については、改変区域西側では、平成 28 年度に高く、閉鎖性海域内の St. S3, S4 では、工事前に確認されていたが、平成 26, 27 年度はあまり確認されず、平成 28 年度春季・夏季に確認されている。

平成 28 年度夏季に V 工区を除く護岸が概成し、閉鎖性海域となり、波浪による外力が低下したことや、平成 28, 29 年度には大型の台風の接近がなかったことから、葉上の藻類や浮泥がはがれにくい状況であった可能性がある。

注：「葉枯れ割合」及び「葉上の藻類付着割合」は、コドラート（5m×5m）内の海草の葉に占める葉枯れ及び藻類が付着している割合を示す。
「浮泥堆積割合」は、コドラート（5m×5m）内の浮泥が堆積している割合を示す。
