沖縄地方ダム管理フォローアップ委員会

## 羽地ダム定期報告書

概要版

平成26年2月

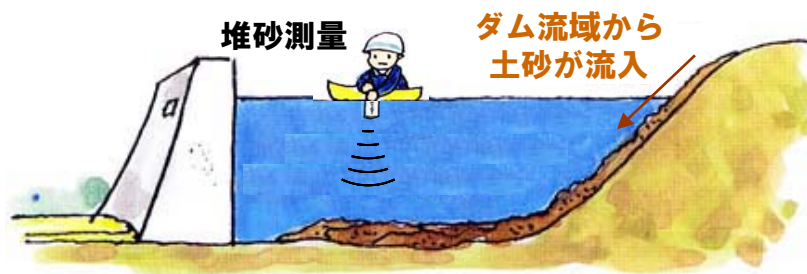
#### ◆土砂流入と堆砂測定のイメージ

- 平成24年度における累計実績堆砂率は19.7%と計画堆砂量を上回り、堆砂は増加傾向であった。
- 平成24年度における有効容量内の堆砂率は0.6%であり、利水補給、洪水調節の機能に影響を与えていない。
- 上流域において大きな開発などはなく、今後、堆砂量が大幅に増大する可能性は少ないと考えられる。

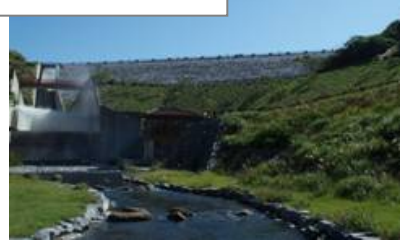
## ダム堤体

- 羽地ダムは、堤高66.5m、堤頂長198mのロックフィルダムである。
- 目的は、洪水調節、水道及びかんがい用水の補給、流水の正常な機能の維持の補給

ダム名	羽地ダム	
位置	名護市大字田井等	
目的	洪水調節 水道用水補給 かんがい用水補給 流水の正常な機能の維持	
管理開始	平成17年度	
ダム型式	中央コア型ロックフィルダム	
ダム諸元	堤高	66.5m
	堤頂長	198.0m
	堤体積	1,050,000m <sup>3</sup>

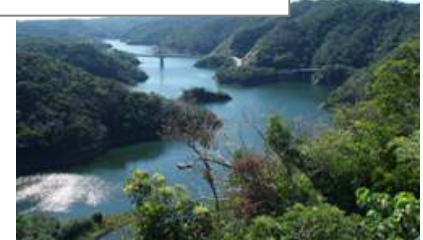
## ダム貯水池

貯水池諸元	流域面積	10.9km <sup>2</sup>
	堆砂容量	600千m <sup>3</sup>
	治水容量	15,600千m <sup>3</sup>
	利水容量	3,600千m <sup>3</sup>
洪水調節	計画高水流量	300m <sup>3</sup> /s
	計画最大放流量	110m <sup>3</sup> /s
利水補給	水道用水補給量	12,000m <sup>3</sup> /日 (最大0.139m <sup>3</sup> /s)
	かんがい用水補給量	56,600m <sup>3</sup> /日 (0.656m <sup>3</sup> /s)
正常流量	維持流量	8,800m <sup>3</sup> /日 (0.102m <sup>3</sup> /s)
	既得上水道用水	最大6,000m <sup>3</sup> /日 (0.069m <sup>3</sup> /s)
	既得工業用水	最大1,200m <sup>3</sup> /日 (0.014m <sup>3</sup> /s)
	既得かんがい用水	最大36,374m <sup>3</sup> /日 (0.421m <sup>3</sup> /s)

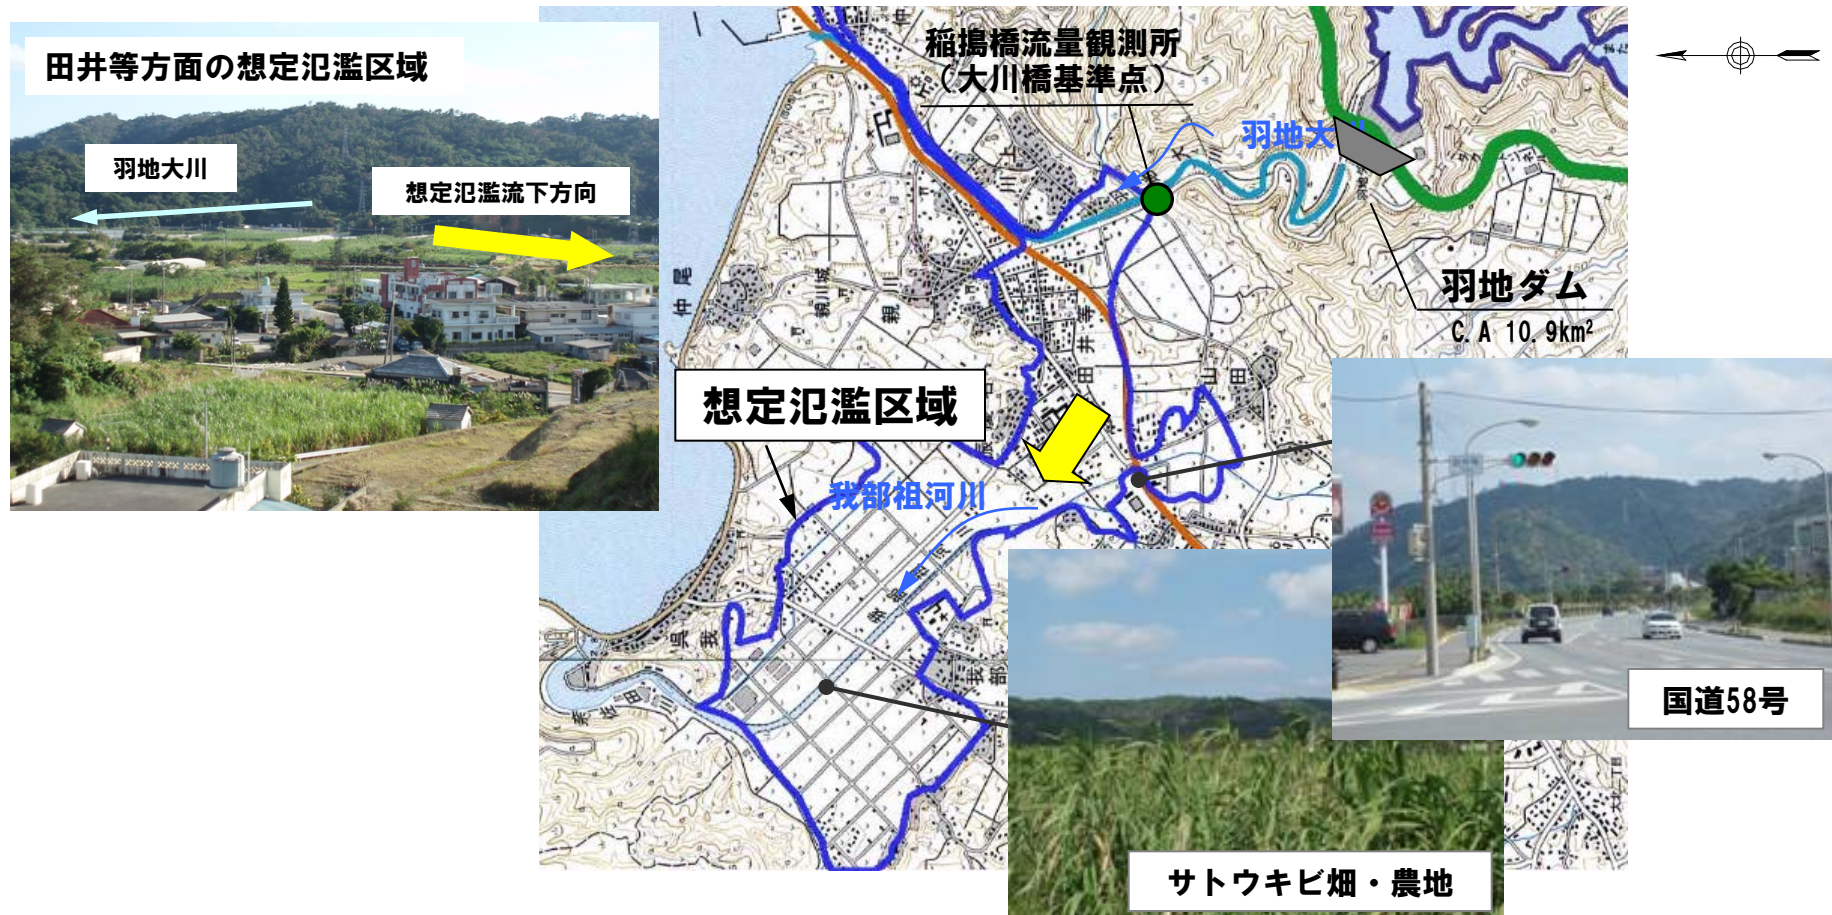
- 羽地大川下流域は、<sup>がぶそかがわ</sup>我部租河川方面に地形が低くなっており、羽地大川から我部租河川に挟まれた低地一帯が想定氾濫区域である。
- 想定氾濫区域には、国道58号、住宅のほか、羽地小学校、田井等公民館、羽地幼稚園などの重要施設がある。

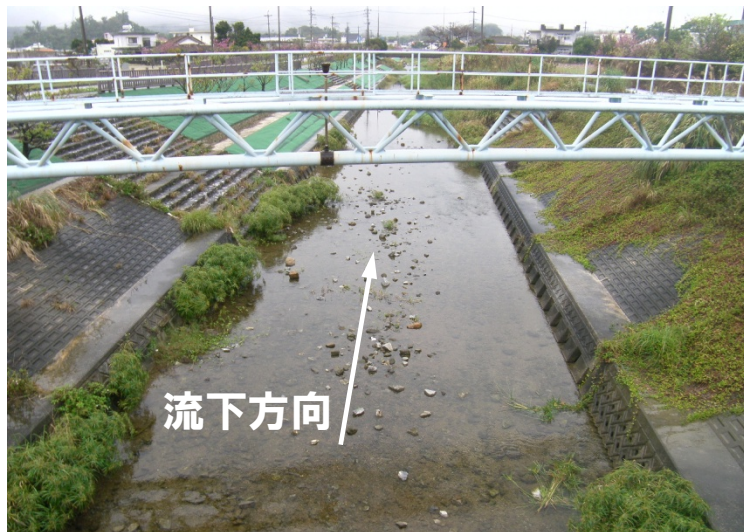
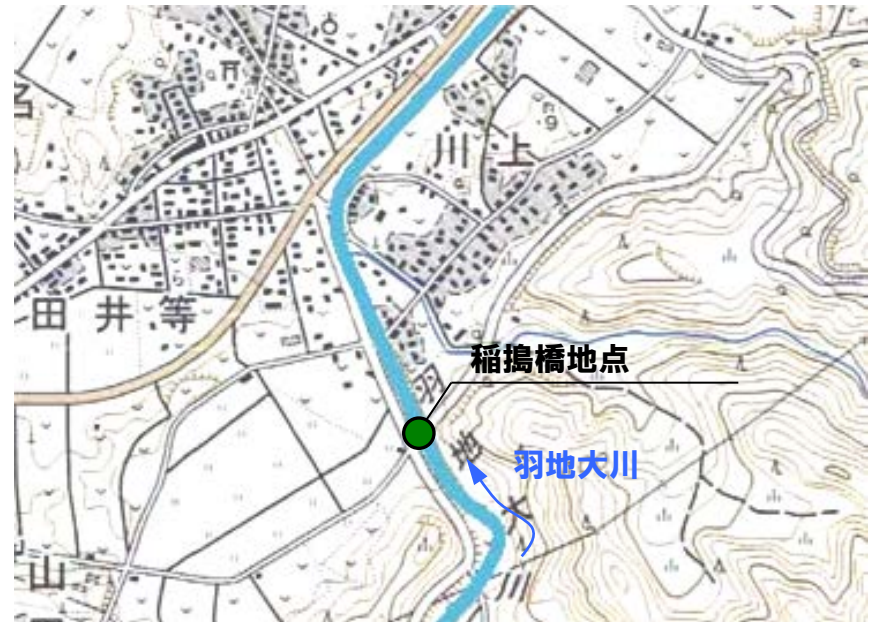
稲搦橋地点下流の現況

- 羽地大川下流河道の流下能力は、稲搦橋地点で $110\text{m}^3/\text{s}$ である。
- 稲搦橋地点で計画高水流量 $110\text{m}^3/\text{s}$ 以下となるよう、ダムにより洪水調節される。

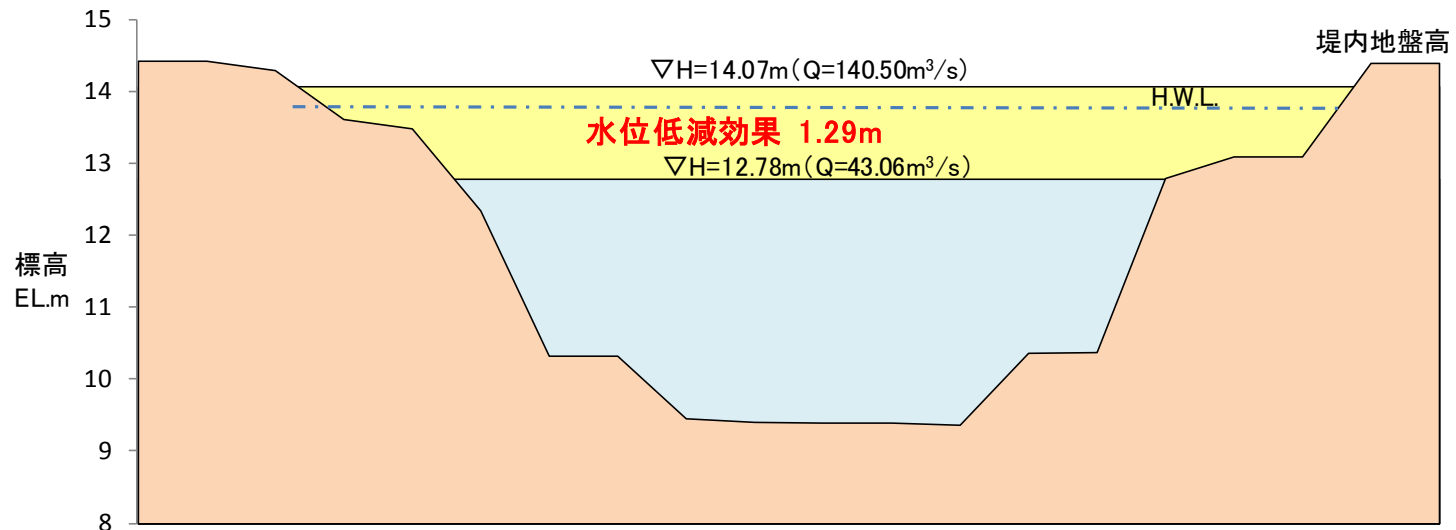
- 平成24年8月27日出水において、羽地ダムがなかった場合の稲搗橋水位観測所の流量に対して、 $97.44\text{m}^3/\text{s}$ の流量低減を行うことが出来たと考えられる。
- 稲搗橋水位観測所において、約 $1.29\text{m}$ の水位低減効果があったと考えられる。

ダムあり	ダムなし	洪水調節効果
稲搗橋地点流量	$43.06\text{m}^3/\text{s}$	$140.50\text{m}^3/\text{s}$	$97.44\text{m}^3/\text{s}$
稲搗橋地点水位	$H=12.78\text{m}$	$H=14.07\text{m}$	$1.29\text{m}$

※水位換算は不等流計算によるH-Q式による

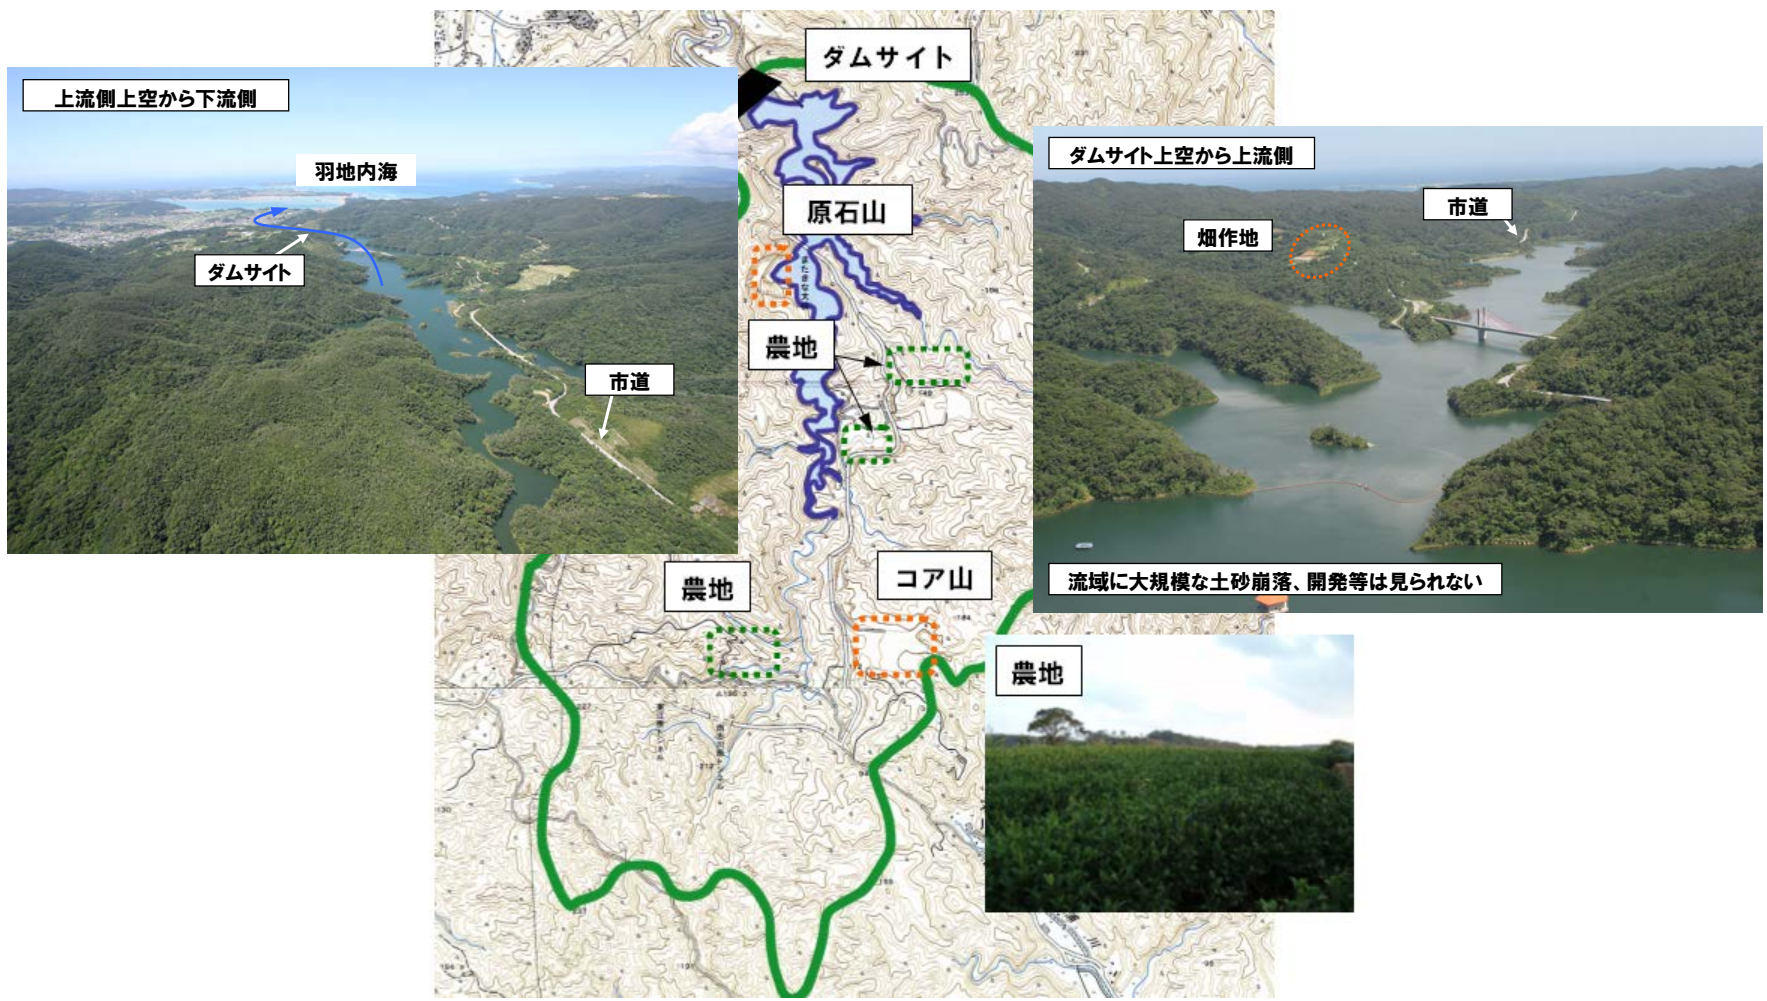
- 流域には農地、宿泊施設等が点在するものの、流域の多くは常緑広葉樹林に覆われている。
- 航空写真判読から流域における大規模な土砂崩落等は見られない。
